Die ev. Bernhardskirche in Stuttgart-Rohracker

Von Walther-Gerd Fleck, Fellbach

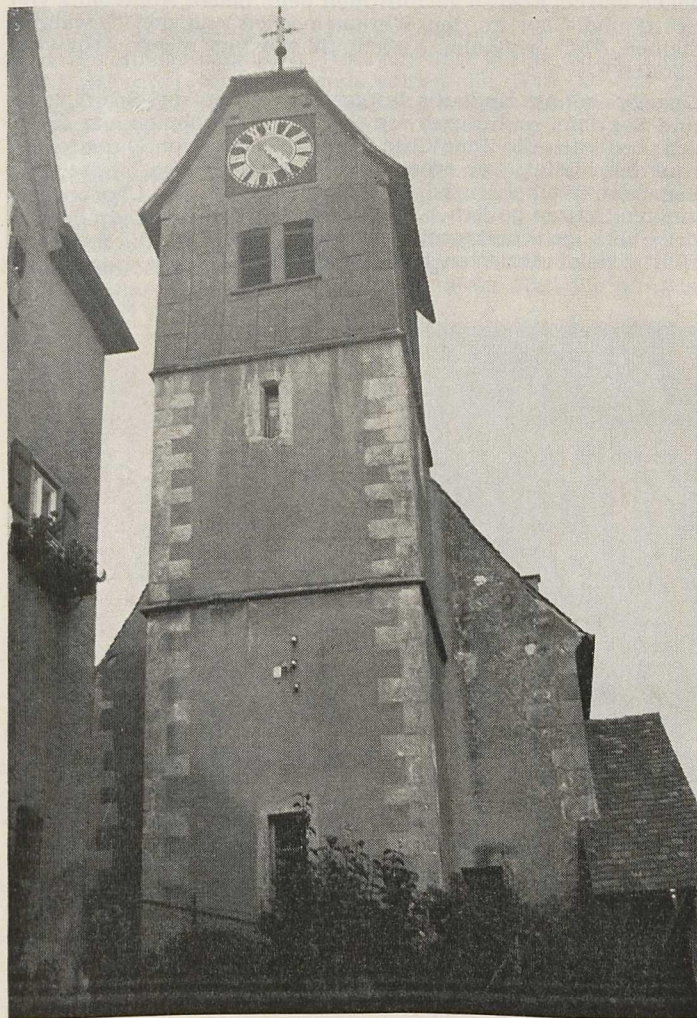
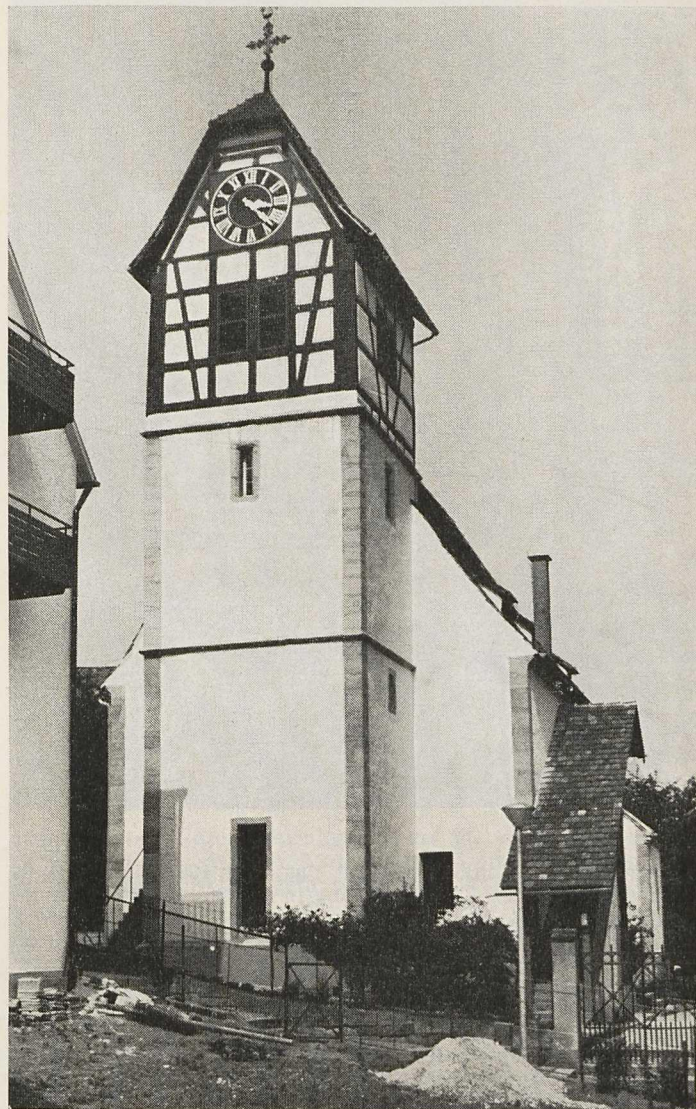
Stuttgart-Rohracker. Ev. Bernhardskirche

von Westen

unten vor, oben nach der Erneuerung

Im Jahre 1604 erhielt der Turm seine jetzige Glockenstube aus Eichenfachwerk mit Krüppelwalmdach. Bei der Erneuerung wurde ein Zimmermannsschild mit den Buchstaben HGS und dem Datum 1604 freigelegt. Die Jahreszahl findet sich nochmals in dem darunterliegenden nördlichen Turmfenster, zusammen mit einem Steinmetzzeichen⁹.

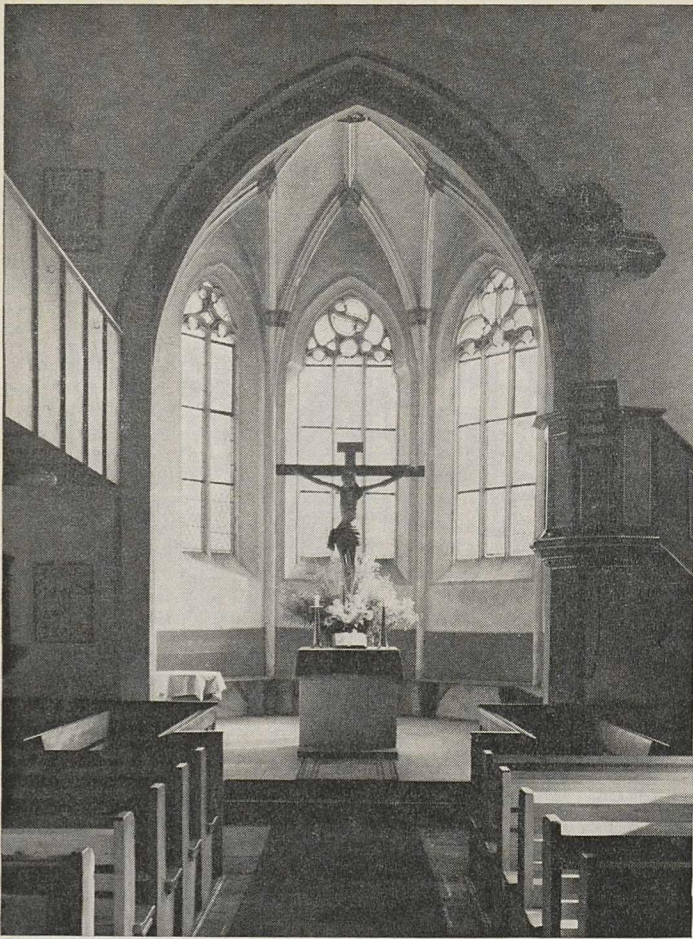
Stuttgart-Rohracker. Ev. Bernhardskirche

Inneres gegen den Chor
vor der Erneuerung

Bei der Erneuerung von 1934 wurde dieser Zustand teilweise wieder rückgängig gemacht, indem die Chorempore entfernt und die neugotische Orgel auf einer neuen Westempore mit darunter abtrennbarem Gemeindesaal angeordnet wurde. An die Stelle der zwei nicht durchgehenden Seitenemporen trat eine durchlaufende an der Nordseite. Der Taufstein kam in den Chor, während der Altar an seiner Stelle verblieb. Ebenso wurden die für die früheren, außen gelegenen Emporentreppen verkürzten Schiffsfenster in dieser unglücklichen Form belassen.

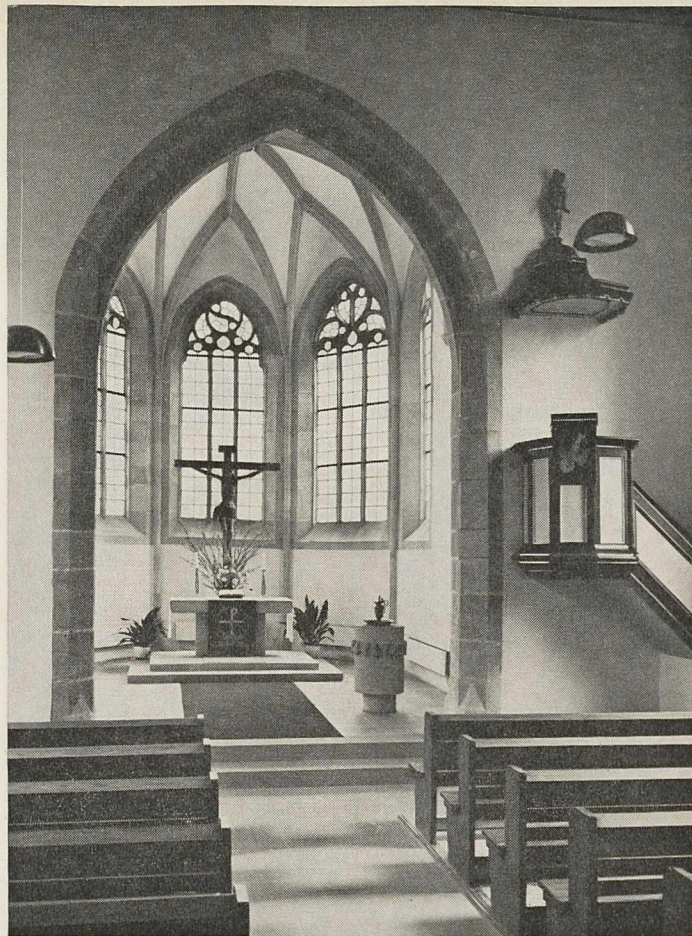
Inneres gegen den Chor
nach der Erneuerung

Dem Verfasser war die von Herbst 1964 bis Herbst 1966 durchgeführte Erneuerung im Inneren und Äußeren übertragen. Durch verringerten Platzbedarf konnte die Seitenempore entfernt werden und die Schiffsfenster erhielten ihre alte schlanke Gestalt zurück. Eine neue, waagrecht gegliederte Brüstung lockert die Westempore auf. Um den bisher hinter dem Altar liegenden Chorraum stärker nutzbar zu machen, wurde der neue Altar wieder im Chorraum aufgestellt, was bei der mäßigen Größe der Kirche vertretbar ist¹⁴. Der Erfolg dieser Maßnahme zeigte, daß es im vorliegenden Fall besser war, der vorgegebenen mittelalterlichen Raumform ihr Recht zu belassen, als einen neuerlichen Versuch zur Gewinnung eines Predigtraumes zu machen.

Bei der Erneuerung wurde außen und innen nach den gemachten Feststellungen verfahren. Die gleichmäßig breit gefaßten Fenster, Türen und Gebäudeecken und die rein tektonisch wirkenden Dienste und Rippen vermitteln wohl eher den Geist eines gotischen Baues, als wenn die unregelmäßigen Binder zu laut mitsprechen und Unklarheit bringen (Abb.). Auch an den Strebepfeilern des Chors wirkte sich diese Methode günstig
