Fachwerk heute – noch oder wieder?

Von Werner Mollweide, Ludwigshafen am Bodensee

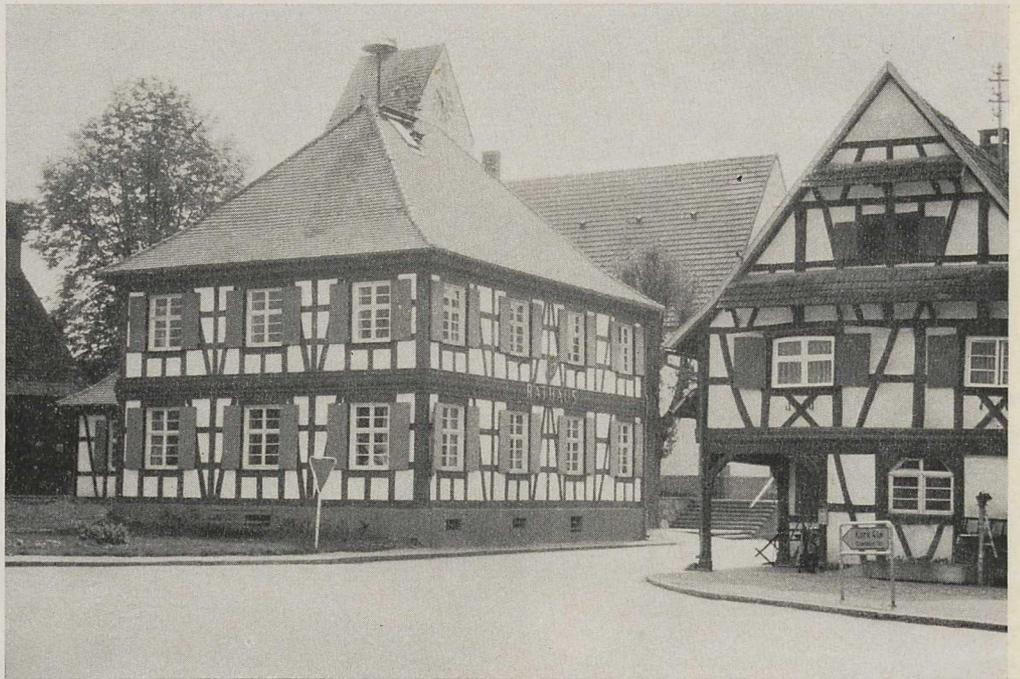
Bodersweier (Krs. Kehl)
Rathaus

Alter Zustand
(Fachwerk verputzt)

Mit freigelegtem Fachwerk

Mit freigelegtem Fachwerk
in seiner Umgebung:

links die Chorturmkirche,
rechts die alte Dorfschmiede,
anschließend alte Fachwerkhäuser

Erst um die Mitte des vergangenen Jahrhunderts ist dieses Rathaus in der im ehemaligen Gräflich Hanau-Lichtenbergischen Gebiet traditionsreichen Fachwerkbauweise errichtet worden. Später überputzt, wurde die gesamte Fachwerkkonstruktion anlässlich einer im Jahre 1959 unter der Leitung von Reg.-Baumeister Friedrich Jutzler, Freiburg, durchgeführten Instandsetzung des Rathauses wieder freigelegt. Trotz seiner Einfachheit, d. h. ohne schmückendes Beiwerk (Rauten, Andreaskreuze o. ä.), gibt das Fachwerk mit seiner allseitig konsequent angeordneten Symmetrie dem Bauwerk ein stattliches Aussehen.

Das Rathaus bildet den Schwerpunkt in einer ganzen Flucht alter Fachwerkhäuser, wie es die Gesamtaufnahme zeigt. Ihm unmittelbar

gegenüber steht die heute noch in Betrieb befindliche alte Dorfschmiede, deren offener Raum an der Straßenecke einstmals zum Beschlagen der Pferde gedient hat. Im Sinne möglicher Einheitlichkeit wurde der für den heute wesentlich erweiterten Behördenbetrieb notwendig gewordene eingeschossige Anbau an das Rathaus ebenfalls in Fachwerk errichtet.

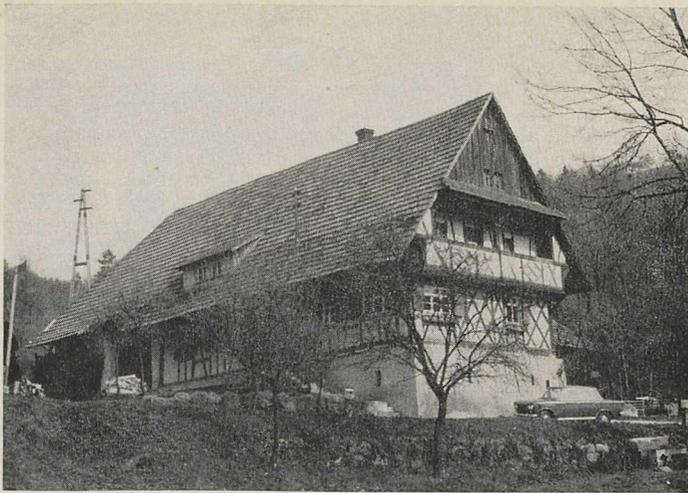
links: Ältester Bauernhof des Ortes

Alemannischer Eindachhof in Fachwerk
Konstruktion in Kniestockbauweise
Talseitiger Giebel, mit Laube ausgestattet, die durch
ein Wetterdach gegen Regen besonders geschützt ist

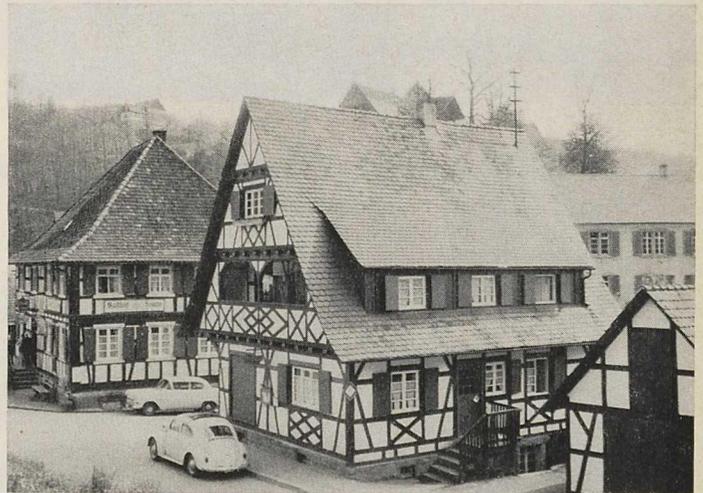
Sasbachwalden (Krs. Bühl)

Eigenheim mit Büro des Architekten
Dipl.-Ing. Heinrich Wolf,

von ihm als Musterbeispiel für traditions-
gebundene Fachwerkbauweise erbaut:

Das Haus steht mit dem Dachfirst senkrecht zum Hang. Das talseitig naturgemäß hoch herauskommende Sockelgeschoß in Massivbauweise birgt Keller und Garage (Rundbogentor). Das gesamte Erdgeschoß und beide Giebel sind in Fachwerk konstruiert. Der Dachraum ist zweigeschossig ausgebaut. Die Bundstiele in „Mannkonstruktion“ lassen den Raumorganismus ablesen.

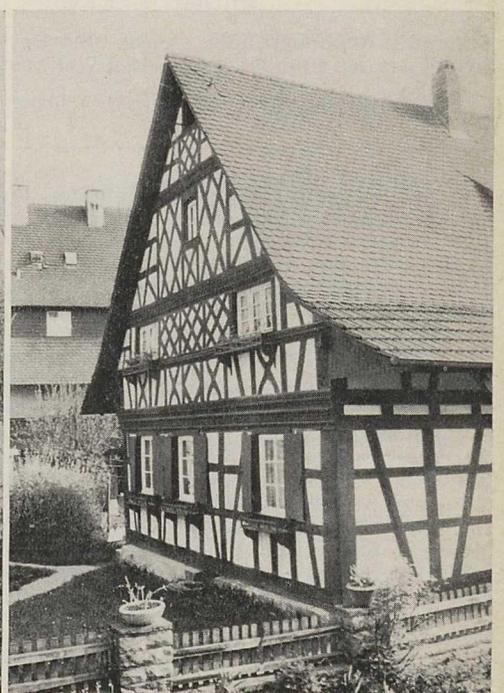
Etwa 250 Jahre altes Bauernhaus
in Fachwerkkonstruktion
Kniestockbauweise

Der Giebel ist besonders reich mit Zier-
formen ausgestattet. Andreaskreuze und
Rauten sind, teils einzeln, teils ineinander-
verflochten, wie ein Schmuckteppich über
die ganze Giebelfront verstreut.

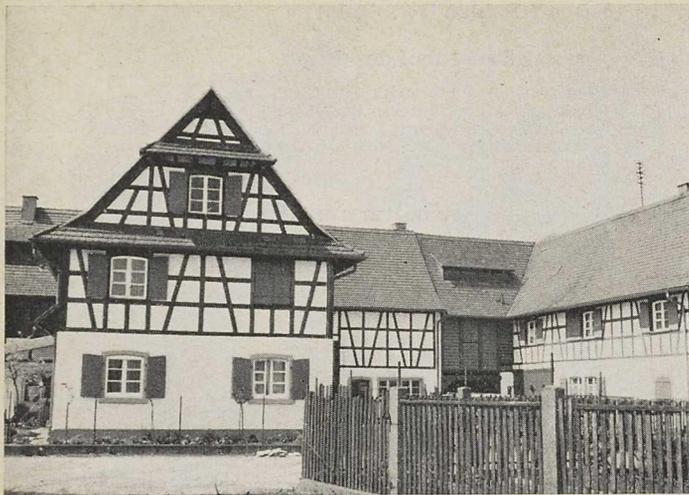
Willstätt (Krs. Kehl)

An der gleichen Straße und unmittelbar gegenüber den in der rechts stehenden Abbildung gezeigten historischen Fachwerkhäusern stehen Neubauernhöfe, welche anstelle von Altbauten errichtet worden sind, die im Zweiten Weltkrieg zerstört wurden.

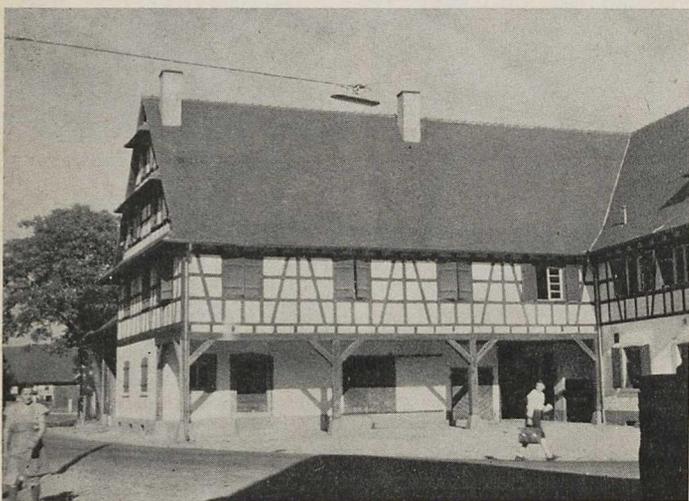
Willstätt (Krs. Kehl)

Einer der Neubauernhöfe, welche anstelle von Altbauten errichtet worden sind, die im Zweiten Weltkrieg zerstört wurden.

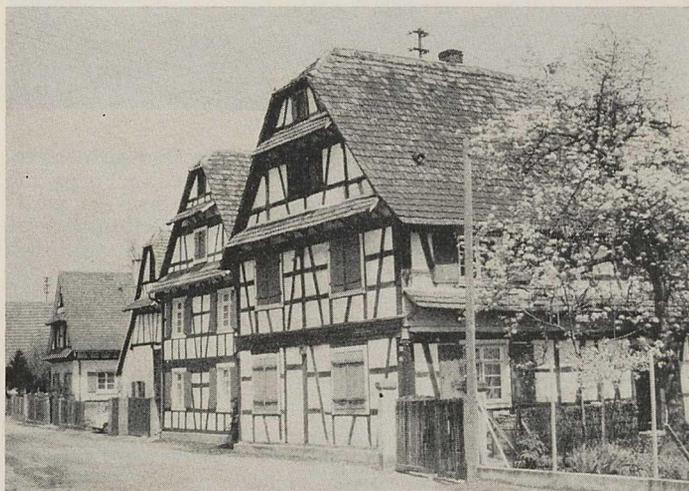
Willstätt (Krs. Kehl)

Alte Fachwerkhäuser

giebelseitig zur Straße stehend, mit Wetterdächern ausgestattet

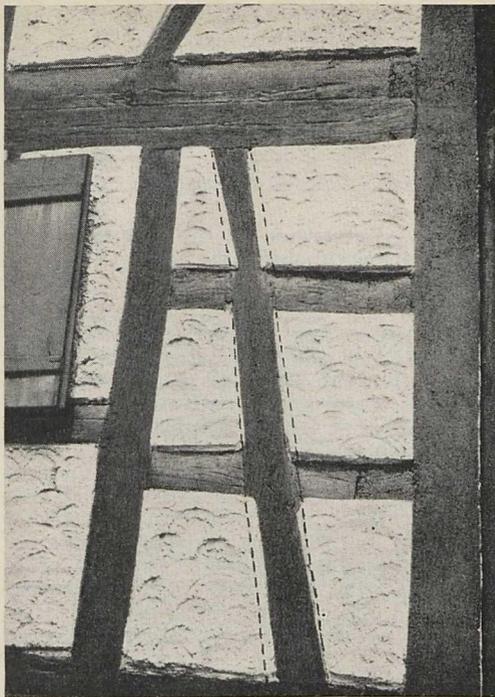
links:
Falscher
Fachverputz
bei
holzbündiger
Ausmauerung

Rauhputz,
der durch
kleine, mit der
Spitzkelle
gezogene Bögen
besonders
unruhig und
maniriert wirkt.
Der Verputz
ist teilweise
über die Strebe
gezogen,
wodurch diese
viel schmaler
erscheint.
Die gestrichelten
Linien zeigen
die wirkliche
Breite
der Strebe

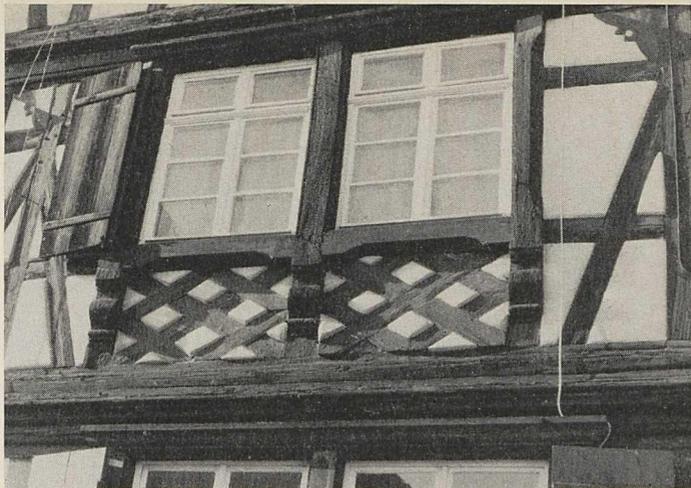
Falscher Fachwerkverputz
bei holzbündiger Ausmauerung

Der Verputz ist zwar glatt; er ist jedoch zu dick
aufgetragen und an den Rändern abgefast, was bei
den kleinen Feldern in den Fensterbrüstungen
besonders ungünstig wirkt

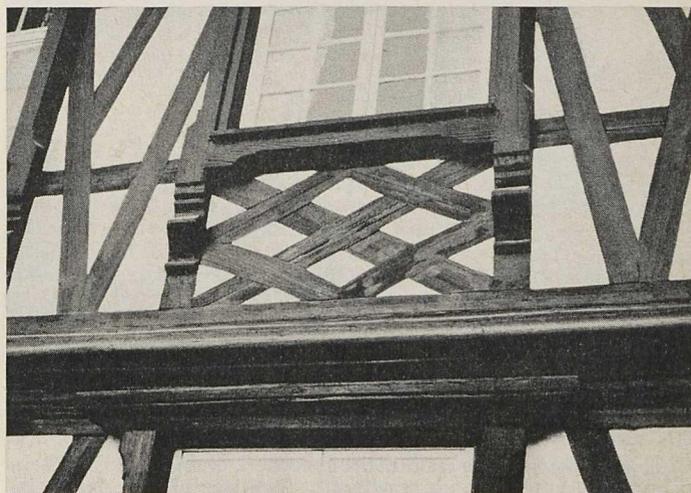
Richtiger Fachwerkverputz
bei holzbündiger Ausmauerung

Verputz nur als dünne Kalkschlemme aufgetragen
und mit der Kelle bündig an die Holzkanten gezogen

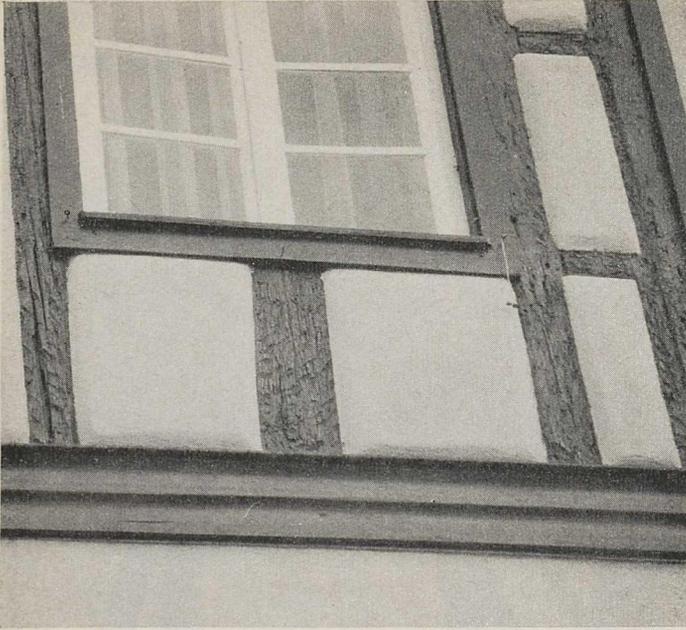
Richtiger Fachwerkverputz bei Ausmauerung,
welche über die Holzkonstruktion hinausragt

Keine harte Abfassung, sondern weicher Übergang nach den Holzkanten zu, der durch vorsichtiges Abschrotten der Ausmauerung an den Rändern erreicht wird

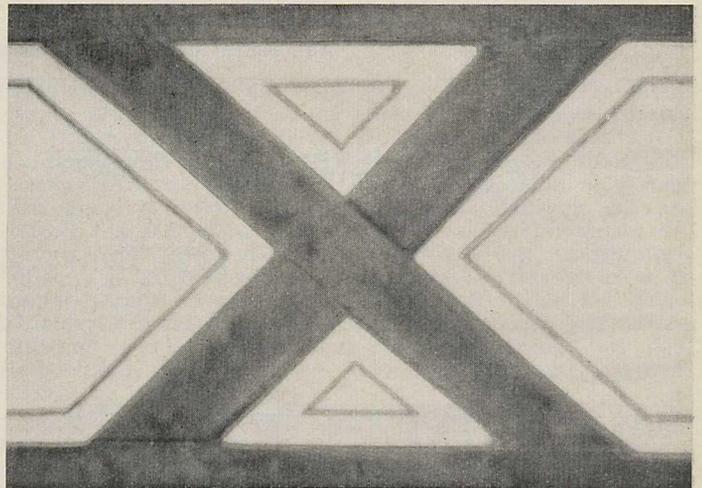
Ausführung in gutgemeinter Absicht, aber technisch falsch!

Denn die Linien sind zu dünn und ihr Abstand vom Holz ist zu groß. Außerdem sind sie mit dem Lineal gezogen

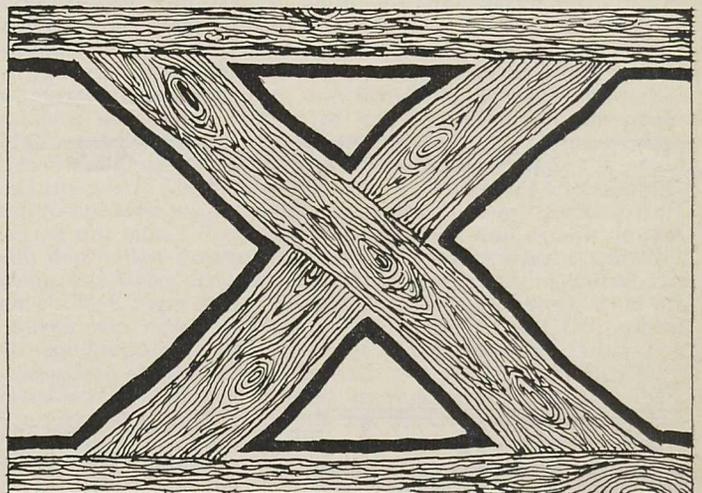
Skizze für richtig ausgeführte „Bandelieri“

Sie sind freihändig mit dem Pinsel gezogen und folgen der Bewegtheit des Holzes in nur geringem Abstand. Dadurch erscheint das Holz visuell stärker und als das tragende Element der Fachwerkbauweise kräftiger zwischen dem hellen Verputz der Ausmauerung.

Die Farbe der „Bandelieri“ ist auf diejenige des Holzes abzustimmen

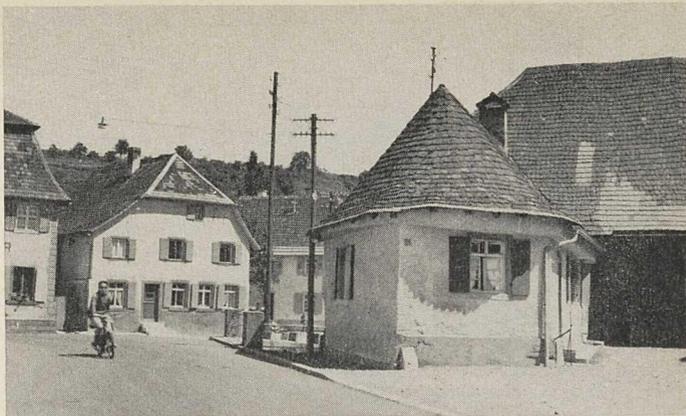
Einstöckiges Wohnhäuschen,

erbaut zu Beginn des 18. Jahrhunderts, an einer Straßengabelung in der Mitte des Ortes. Das Gebäude soll ursprünglich ein Wachhaus zu einem in der Nachbarschaft stehenden, inzwischen abgebrochenen Turm gewesen sein. Es sollte im Jahre 1960 wegen Raummangels zur Hälfte aufgestockt und der Rest mit einem flachen Dach abgedeckt werden

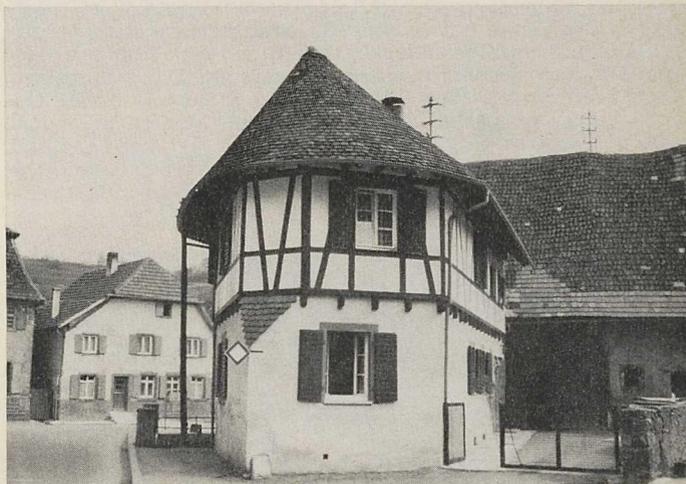
Das gleiche Gebäude

nach einem Planvorschlag des Staatlichen Amtes für Denkmalpflege Freiburg mit einem Obergeschoß in Fachwerkkonstruktion versehen. Die Außenwände wurden nach alter Fachwerkbauweise auf die über die massiven Außenmauern des Erdgeschosses um Wandstärke auskragenden Köpfe der Deckenbalken gestellt. Das neue Dach erhielt wieder die alte Form und wurde mit handgestrichenen Biberschwanzziegeln eingedeckt. Die Bauausführung stand unter der Leitung von Architekt Erich Berblinger, Ringsheim (Krs. Lahr)

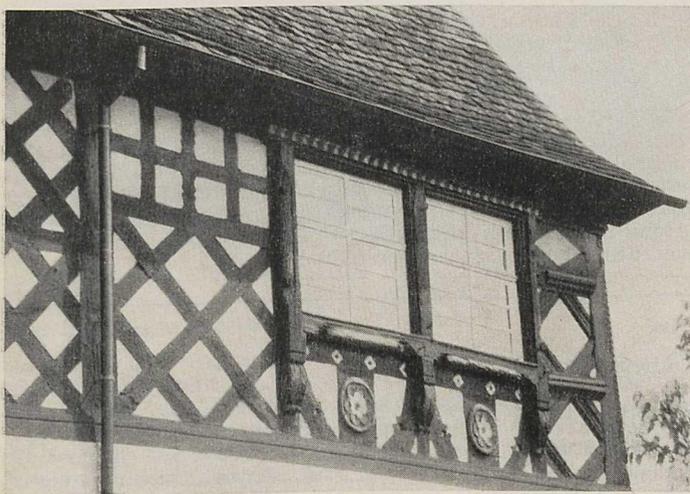
links oben: Fachwerkwand d. Obergeschosses mit Fenstererker
Holzbehandlung, Verputz und Anstrich wurden bei den Wiederherrichtungsmaßnahmen 1961 meistermäßig durchgeführt

Die unter Oberleitung von Kreisdenkmalpfleger Stadtbaurat Steuerer, Lahr, und örtlicher Bauleitung von Architekt Berblinger, Ringsheim, im Jahre 1961 durchgeführten Wiederherrichtungsmaßnahmen erbrachten ein Optimum an denkmalpflegerischer Leistung! Das infolge Alter, Feuchtigkeit und anderer Umstände nahezu abgängig gewordene Kleinod konnte nicht nur erhalten, sondern auch stilistisch richtig wieder herauspräpariert werden. Doch darf leider nicht verschwiegen werden, daß mit Rücksicht auf die Wohnbedürfnisse der heutigen Besitzer die denkmalpflegerische Arbeit sich nur auf das Äußere des Bauwerks konzentrieren konnte. Beide Objekte — Aufstockung in Altdorf und Balzareschlößchen in Rust — fanden neben der staatlichen Unterstützung auch die tatkräftige finanzielle Mithilfe des Landkreises Lahr. M. Hesselbacher
