Burgruine Hohenkrähen

Sicherungsmaßnahmen 1963

Von Konrad Finckh, Konstanz

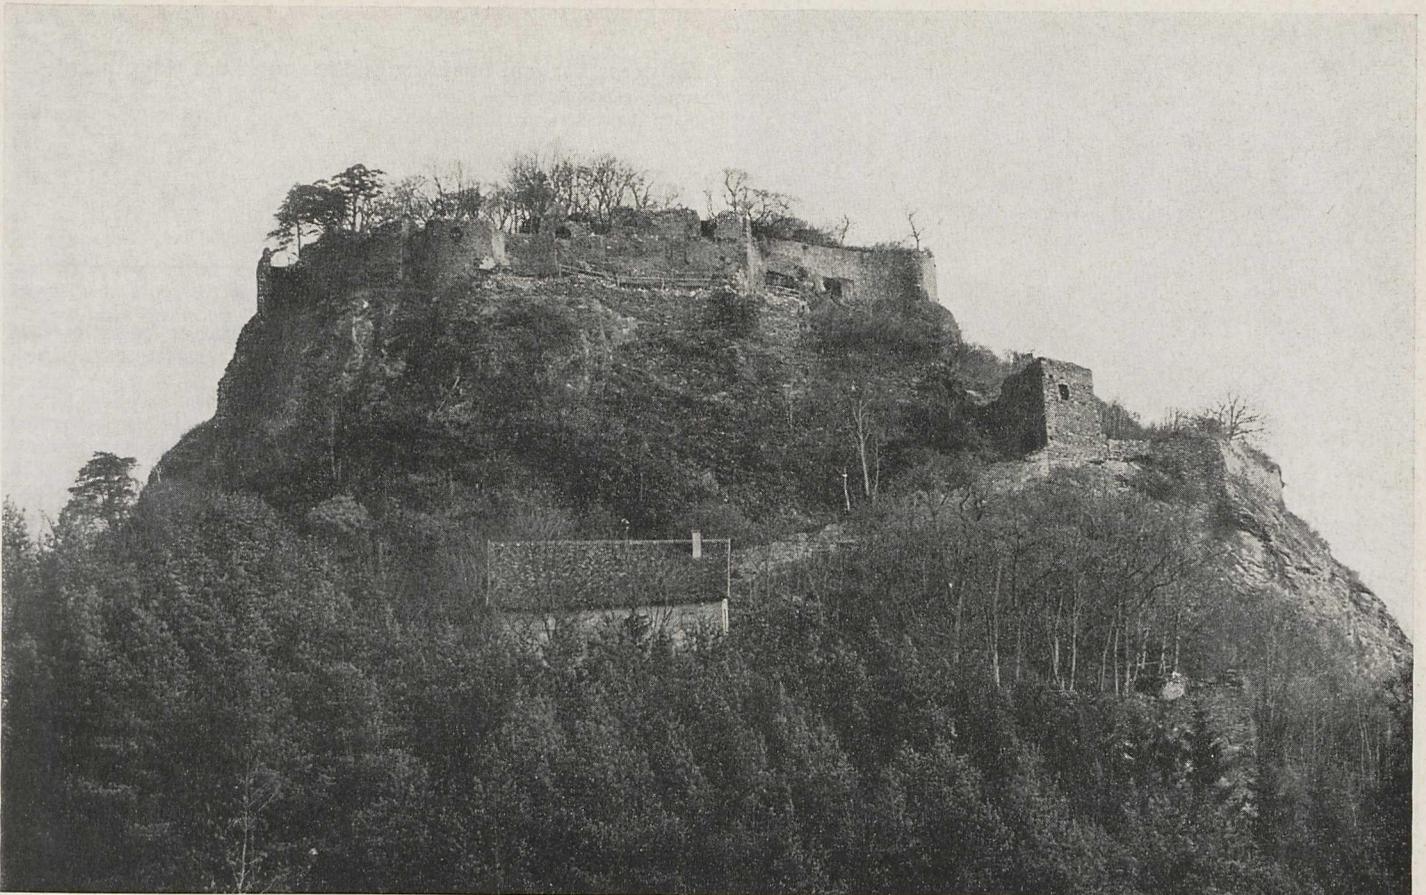
Burgruine Hohenkrähen im Hegau von Südwesten. Nach Abschluß der Sicherungsarbeiten

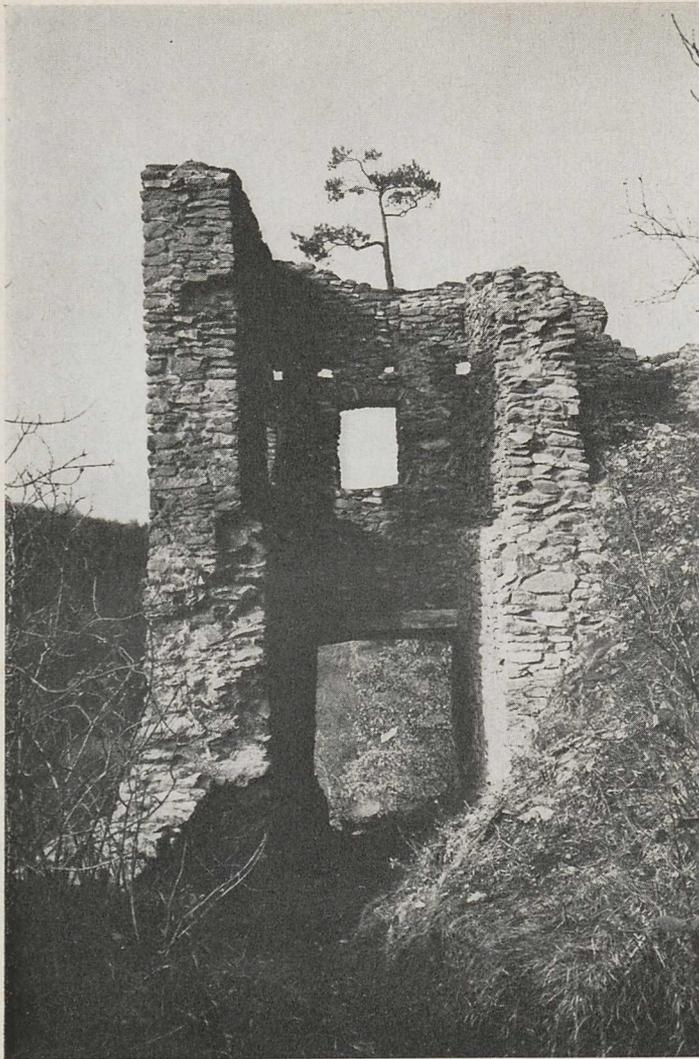
Burgruine Hohenkrähen

Mittleres Tor (am Burgweg, südlich unter der Hauptburg)

Innen- (Ost-) Seite

Nach den Sicherungsarbeiten

Zu der Sicherung der Mauerkronen anstelle des häßlichen Betonglattstrichs, wurden Bruchsteine verwendet. Der hier anstehende vulkanische Phonolith (Klingstein) ist mit wenigen Ausnahmen das Baumaterial der Ruine. Er ist hart und gegen die Witterung gänzlich unempfindlich, so daß es hier nur gilt, den Fugenmörtel zur rechten Zeit zu erneuern oder zu ergänzen und das sprengende Wurzelwerk zurückzuhalten. Im vorliegenden Fall kamen allerdings diese Maßnahmen sehr spät; eingestürzte Gewölbe konnten nicht mehr aufgebaut, allzu brüchige Mauern mußten teilweise neu aufgeführt werden. So erhielt der 3. Tordurchgang neue Leibungen und Stürze aus Eichengebälk.

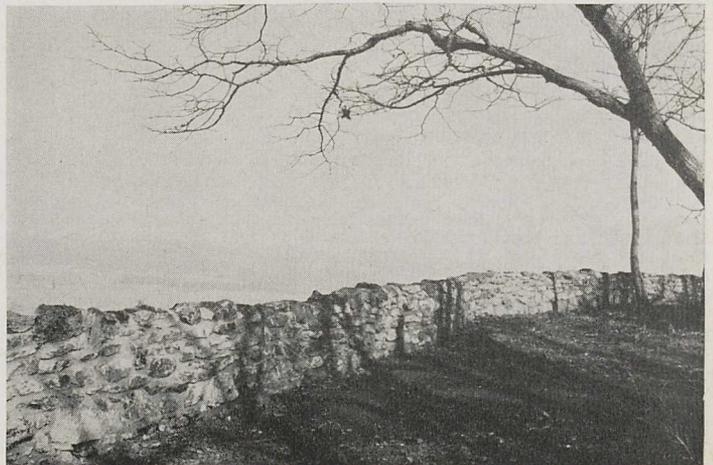
Burgruine Hohenkrähen

Blick über die Mauerkrone der Hauptburg nach Nordosten

Nach der Konservierung
