# Die ehemalige Pfarrkirche St. Paul in Konstanz

Von Paul Motz, Konstanz

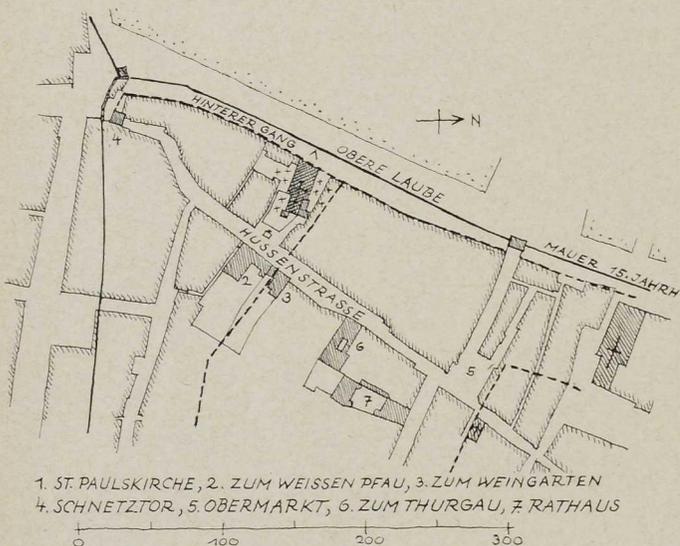
## Konstanz. St. Paul. Lageplan

auf der Grundlage des Katasterplanes mit Einzeichnung der ehemaligen Stadtmauern

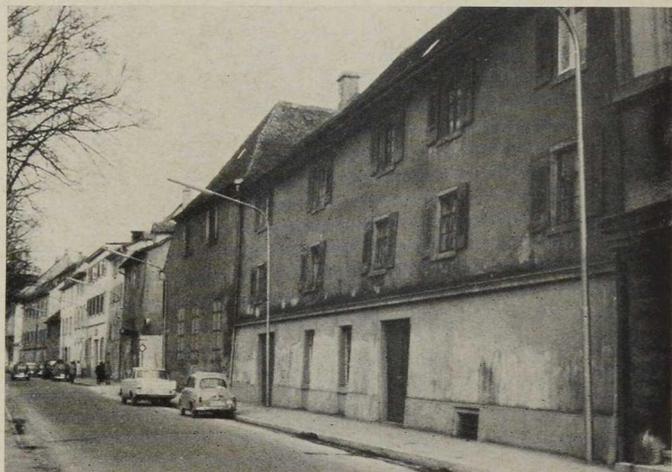
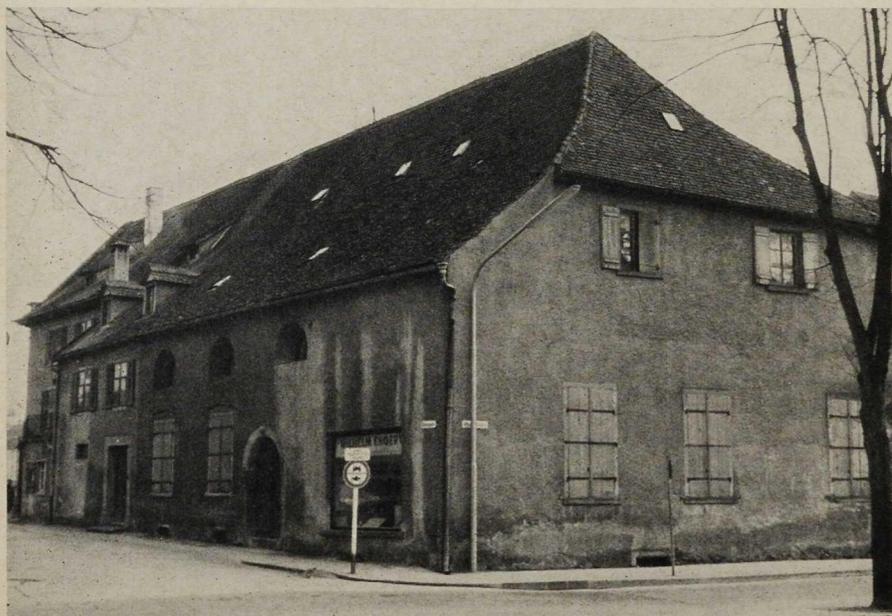
Konstanz

Ehemalige Pfarrkirche St. Paul

oben Westseite (hinter den beiden Autos) mit angebautem ehem. Pfarrhaus in der Oberen Laube

links Nord- (Pfauengasse) und Westseite (Obere Laube)

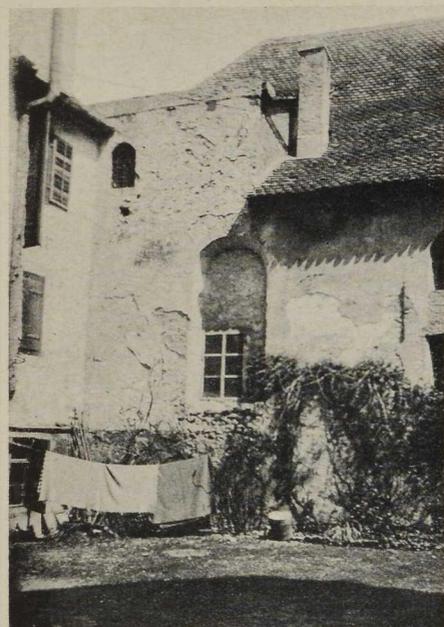
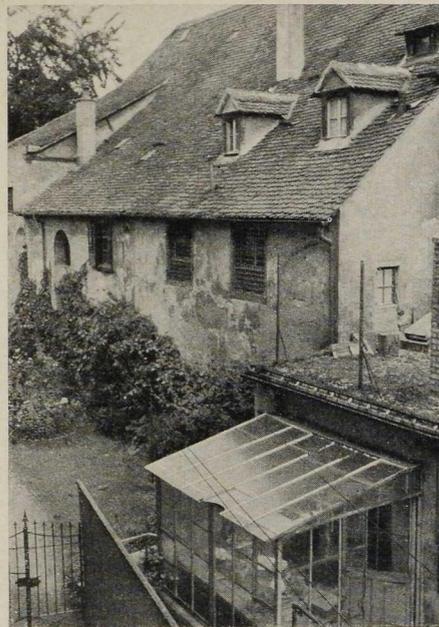
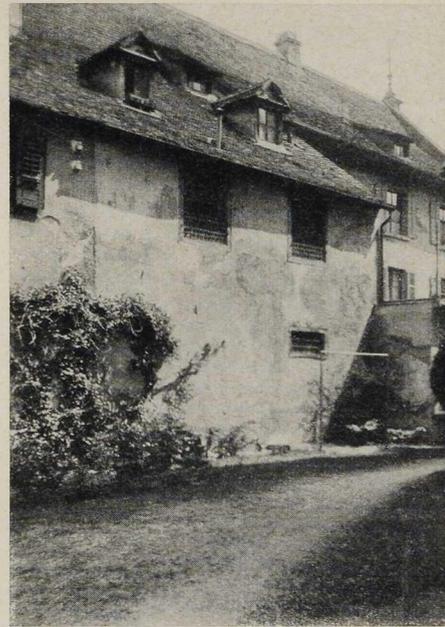
Konstanz. Ehemalige Pfarrkirche St. Paul. Südseite

Anschluß an das südlich angebaute ehemalige Pfarrhaus

mit Chor

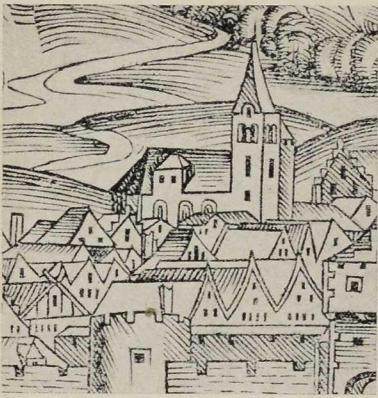
Holzschnitt (Ausschnitt)  
aus Hartmann Schedels  
Weltchronik

Die ältesten Darstellungen auf Holzschnitten und Stichen, auch diejenige auf der großen farbigen Stadtansicht vom Ende des 16. Jahrhunderts im Rosengartenmuseum (Abb.) sind unzuverlässig. Sie zeigen fast alle einen dreischiffigen Bau mit überhöhtem Mittelschiff und einen Turm auf der Nordseite; so auch auf dem Merianstich von 1633 (Abb.). Auf einem Kalenderblatt von 1552 (Abb.) ist die Kirche jedoch einschiffig dargestellt mit einem Turmaufbau über dem Ostgiebel. Der Turm hat stets ein Satteldach. Eine Ausnahme macht der Holzschnitt des ältesten Stadtbildes von Konstanz in der Weltchronik von Hartmann Schedel<sup>4</sup> (Abb.). Diese Darstellung entbehrt jedoch einer tatsächlichen Grundlage. Eines haben alle diese Wiedergaben gemeinsam: Die richtige Lage der Kirche zwischen Hussenstrasse und der Stadtmauer des 15. Jahrhunderts. Zwischen dieser und der Kirche ist ein Abstand, der sog. hintere Gang. Um die Kirche sind Bäume eingezeichnet, auf einigen Stichen ist eine Mauer zu erkennen, die Kirchhofsmauer.

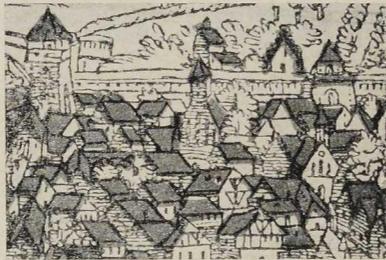
Kalenderblatt (Ausschnitt)  
1552

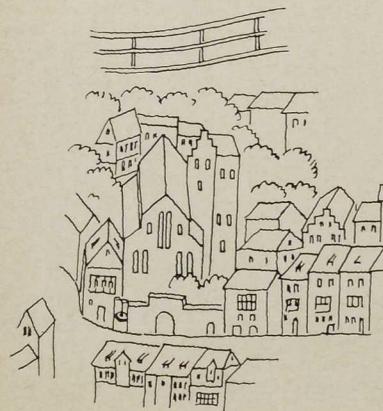
Große farbige Stadtansicht  
(Ausschnitt)  
16. Jh.

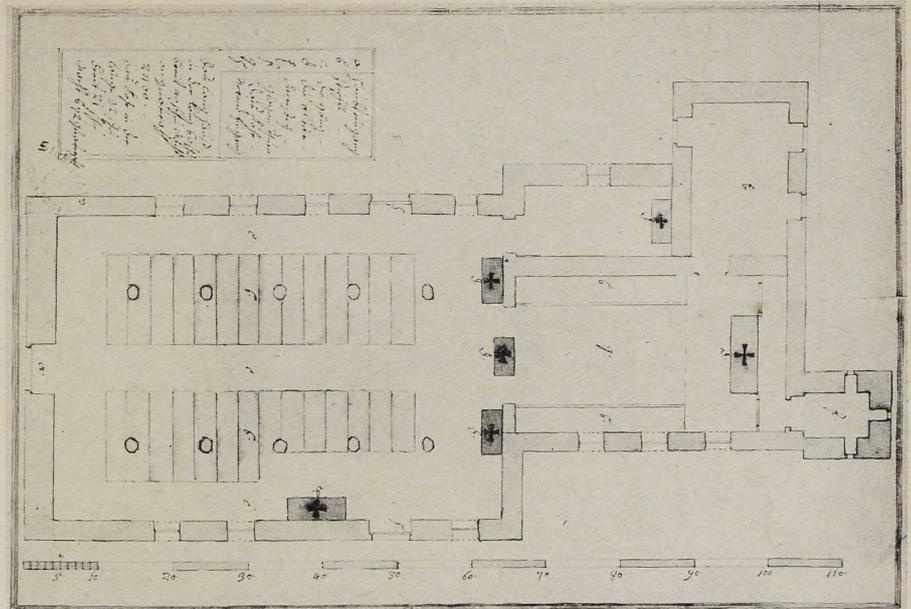
Konstanz. St. Paul

1783

Auf einem Festungsplan von 1706 ist die Kirche im Grundriß als Säulenbasilika mit Chor und Turm richtig dargestellt. Südlich der Kirche ist der Friedhof angegeben. Ein klareres Bild erhalten wir erst durch einen Grundrißplan von 1783 im Stadtarchiv (Abb.). Wir sehen hier eine dreischiffige Pfeilerbasilika mit je fünf achteckigen Pfeilern, mit einem länglichen Ostchor, vor dessen Stirnseite an der Südecke der Turm eingezeichnet ist. Auf der Nordseite des Chores sind in Verlängerung des Seitenschiffes eine Kapelle und dazu quergestellt, mit der Chorwand abschließend, die Sakristei. Die Westwand der Kirche ist fast doppelt so stark angegeben als die übrigen Umfassungswände. Auf den ersten Blick haben wir den Eindruck einer gotischen Kirche. Der Plan zeigt uns auch die innere Einrichtung mit Altären und Gestühl<sup>5</sup>. Mit dem 16. Jahrhundert beginnen die ersten spärlichen archivalischen Angaben. Wir erfahren, daß der Magistrat baupflichtig war und daß die Pfarrei dem Dompropst unterstand. Bemerkenswert ist ein Antrag des Magistrats vom 4. Dezember 1638, das 1604 vor der Stadtmauer im Brüel errichtete erste Kapuzinerkloster, „wo steht an dem Ohrt, da Johann Huß verbrent worden“, in die St. Paulskirche zu verlegen<sup>6</sup>. In einem Bericht von 1719 an den Dompropst wird auf den schlechten baulichen Zustand der Kirche hingewiesen. 1734 bis 1736 erfolgte schließlich eine durchgreifende Wiederherstellung. Die Kosten beliefen sich auf 3830 fl. 50 Kr. Bei dieser Gelegenheit wurden neue größere Fenster ausgebrochen, zwei neue Eingänge hergestellt, der eine auf der Südseite zum Friedhof, der andere auf der Westseite „gegen den Gang oder neuen Stadtmauer“. Der Dachstuhl und die Dachdeckung wurden erneuert. An Stelle des alten schlechten „tabulats oder Bühne“ wurde eine Stuckdecke angebracht. Die ganze innere Einrichtung wurde ebenfalls erneuert. Am Turm wurde anscheinend nichts verändert. Die St. Paulskirche ist also in dieser Zeit, wie auch die übrigen Kirchen der Stadt, „modernisiert“ worden. In diesem Zusammenhang blieb die Kirche, bis sie 1813 geschlossen und die Pfarrei auf die Kirche des aufgehobenen Augustinerklosters (heute Dreifaltigkeitskirche) übertragen wurde<sup>7</sup>. Der leerstehende Kirchenraum diente zuerst als erste Kirche der evangelischen Gemeinde (1816 bis 1820) und dann „zur Aufbewahrung alter Schriften für das nächst befindliche (großherzoglich badische) Kreisdirektorium“, (das jetzt abgebrochene Haus „Zum weißen Pfau“, die ehem. österreichische Stadthauptmannschaft, Husenstraße 23).

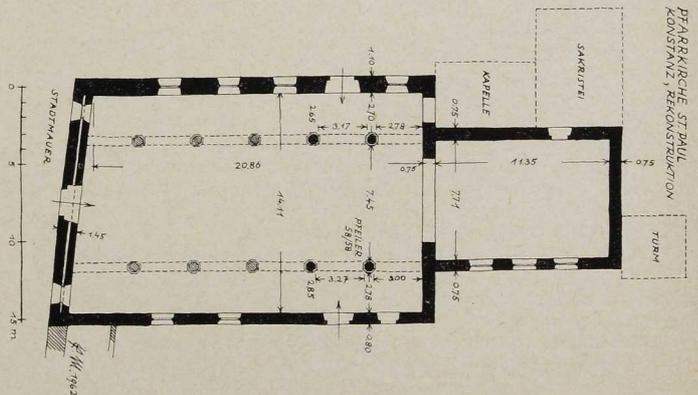
Rekonstruierter Grundriß

nach dem vorhandenen Bestand und dem Grundriß von 1783  
gezeichnet von P. Motz
