Schmieheim (Kr. Lahr). Schloß

Maßaufnahmen Schmitt und Neuber 1960

Schloß Schmieheim (Kr. Lahr)

Von Herbert F. Kasper, Freiburg i. Br.

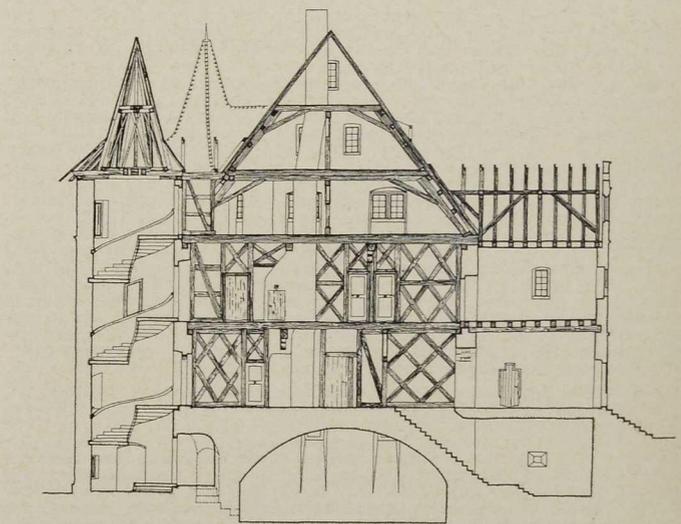
Querschnitt Hans Arno Fuchs 1930

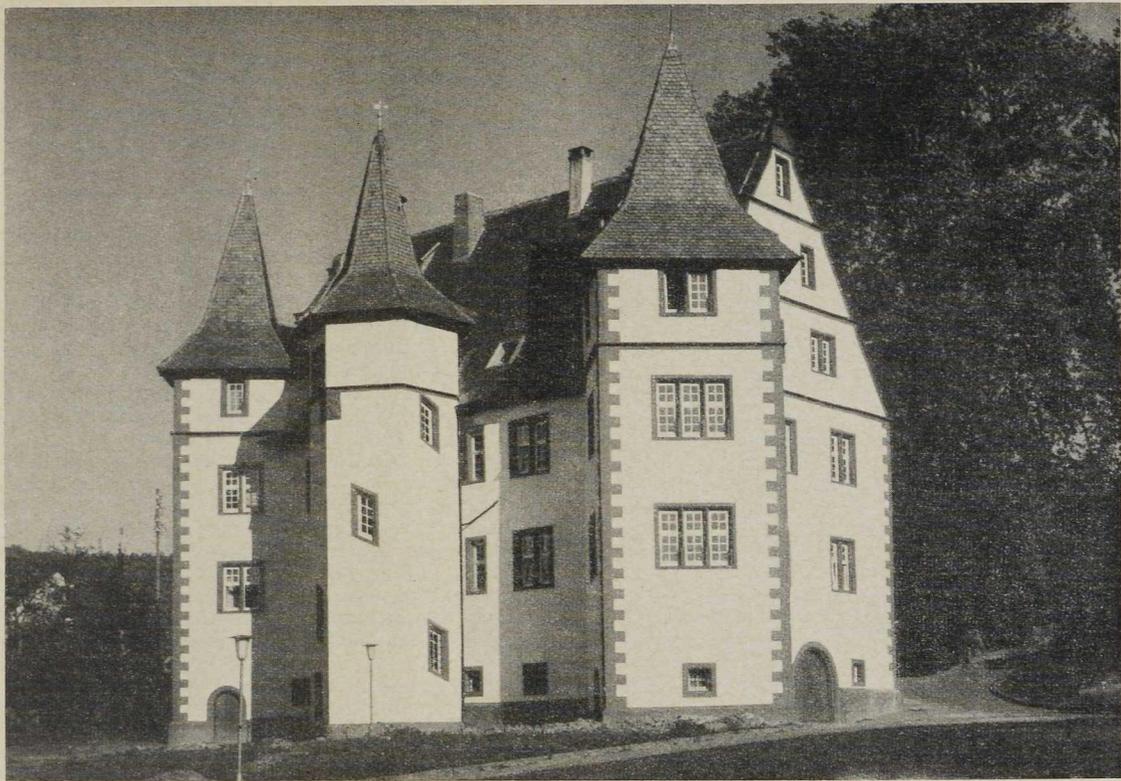
Von Südwesten. Nach der Instandsetzung 1960/61

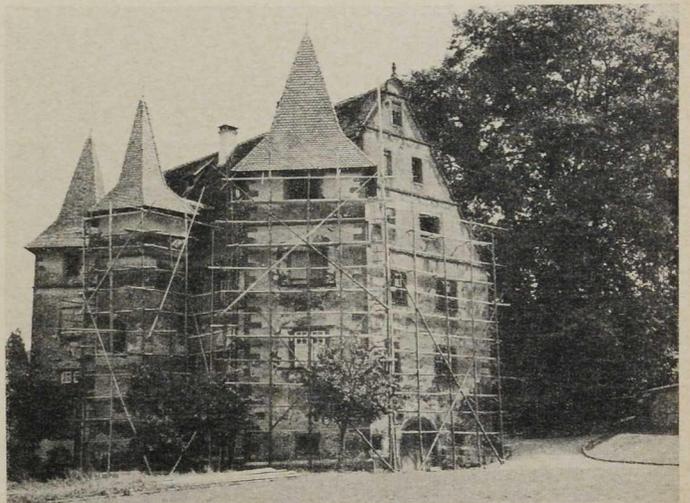
Schmieheim (Kr. Lahr). Schloß
während der Bauarbeiten

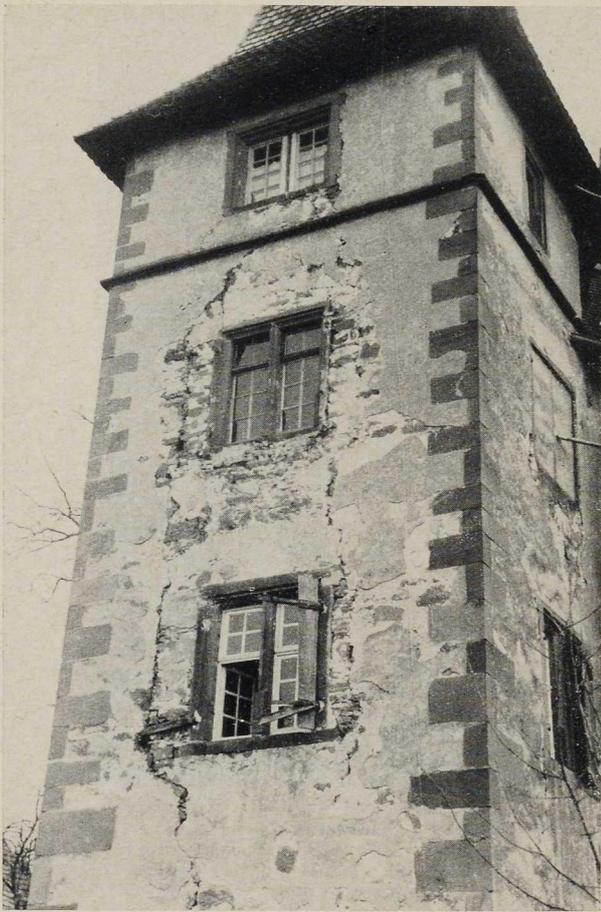
Nordwestlicher Eckturm
vor der Instandsetzung

Die senkrechten Risse weisen auf die ursprüngliche Breite der dreigeteilten Fenster

Von ganz anderer Art waren ursächlich die senkrechten Risse in den Stirnflächen der beiden Ecktürme. Dem aufmerksamen Beobachter mußte die Gleichartigkeit der Risse an beiden Türmen sofort auffallen. Nach dem Abschlagen des Putzes im Inneren und am Äußeren zeigte sich denn auch, daß diese Risse von einer sekundären Aufmauerung herrührten.

Nach Ausweis von zwei Fensterbänken, die über das Maß des zweigeteilten Steinfostenfensters hinausgingen und auf deren Oberseite die abgemeißelten Ansätze zweier senkrechter Steinfosten deutlich sichtbar waren, zeigten das Erd- und erste Obergeschoß beider Ansichten der Ecktürme dreigeteilte Steinfostenfenster. Zu irgendeiner Zeit, jedoch nach Art des Mauerwerkes bereits kurz nach der Erbauung, sind diese dreigeteilten Fenster auf zweigeteilte, wie sie am ganzen übrigen Bau zu sehen sind, reduziert worden. Die Verkleinerung der Breite geschah symmetrisch auf beiden Seiten des Fensters durch eine Ausmauerung ohne Verband mit dem übrigen Mauerwerk. Der Grund der Verkleinerung war konstruktiver Art. Der Druck des Entlastungsbogens über dem dreiteiligen Fenster war so stark, daß die Last des Mauerwerkes über den Restpfeilern vom Fensterlicht bis zur Turmecke nicht ausreichte, die Statik innerhalb dieser Turmfläche zu sichern. Zweifellos hat man das erst gemerkt, als im Mauerwerk die ersten Risse auftraten. Mit der Maßnahme einer Verringerung der Fensterbreite glaubte man Abhilfe schaffen zu können. Diese Maßnahme reichte jedoch nicht aus, um den Zerstörungsprozeß aufzuhalten, weil man versäumte, den Entlastungsbogen entsprechend der Fensterverkleinerung ebenfalls zu kürzen.

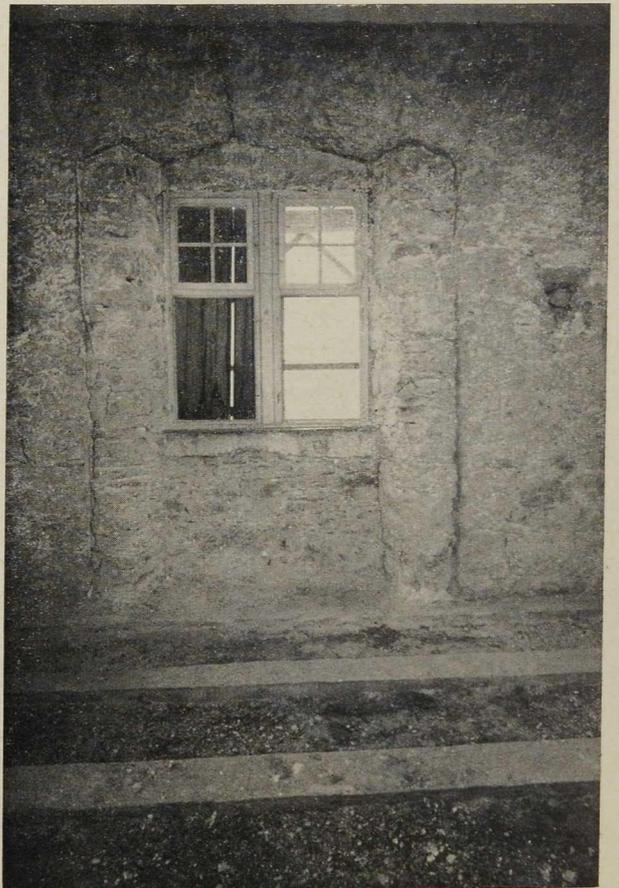
Südwestlicher Eckturm
während der Bauarbeiten

In den senkrechten Anschlüssen der beiden übereinanderliegenden ursprünglich dreigeteilten Fenster ist das gesamte Mauerwerk herausgebrochen

An den Stellen, an denen die senkrechten Risse Fensterstürze und -bänke durch Verschiebungen innerhalb der Horizontalen zerstört hatten, wurden konstruktive Stürze oberhalb der alten Sandsteinstürze einbetoniert, die zum Teil nach rechts und links vom Fensterlicht weit ins Mauerwerk eingriffen. Die Fugen des nicht zerstörten Mauerwerkes wurden bis in die Nähe der Risse ausgekratzt und mit hochwertigem Mörtel wieder ausgefügt. Sodann wurden die Steine innerhalb der Schadensstellen herausgenommen und neu vermauert. Die Arbeiten waren langwierig, weil infolge Einsturzgefahr nicht an mehreren Stellen zugleich gearbeitet werden konnte. Bei Herausnahme der Stürze rutschte nahezu an allen Stellen das Mauerwerk in Flächen von einem bis zu mehreren Quadratmetern, ungebunden durch den Mörtel, nach und mußte neu aufgemauert werden. An den Bögen über den beiden Kellereingängen und beim großen Bogen über dem Zugang zum tonnengewölbten Keller klafften Löcher bis ins darüberliegende Geschoß.

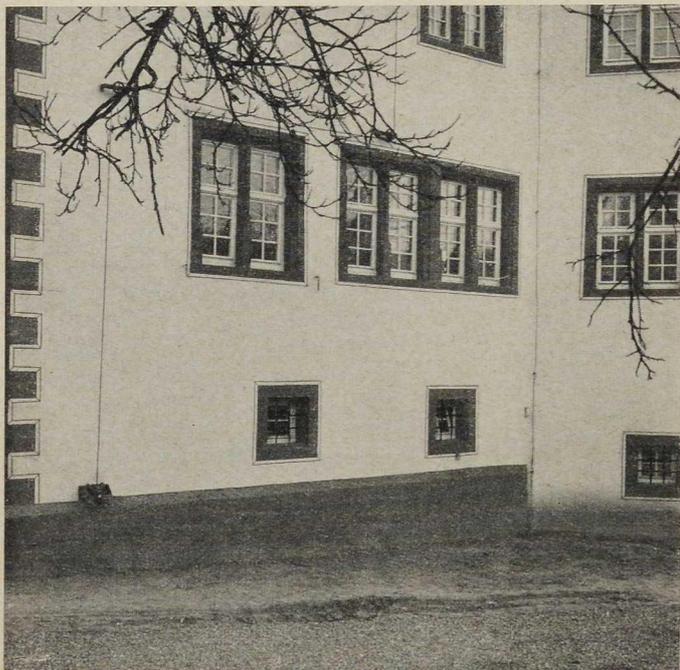
Nordseite. Erdgeschoß
vor der Instandsetzung

Durch den abgestoßenen Verputz deutet sich ein größeres gekuppeltes Fenster an

Gegenüber früheren Beschreibungen und Rekonstruktionsversuchen hat das Äußere durch die Möglichkeit intensiver Forschungsarbeit während der Baumaßnahmen zwei grundsätzliche Änderungen erfahren, die das Bild auf den ursprünglichen Zustand zurückführen und zugleich wesentlich bereichern. Es sind dies einmal die vier dreigeteilten Steinpfostenfenster in den Hauptansichten der beiden Ecktürme im Erd- und ersten Obergeschoß, von denen bereits oben die Rede war. Hinzu kommt schließlich an Stelle eines einfachen Fensters im Erdgeschoß auf der Nordseite ein viergeteiltes, wobei der mittlere Steinpfosten zur Aufnahme einer Innenwand doppelte Stärke besitzt, d. h. es wurde das am ganzen Haus vorhandene zweigeteilte Fenster mit einem gleichen noch einmal gekuppelt.

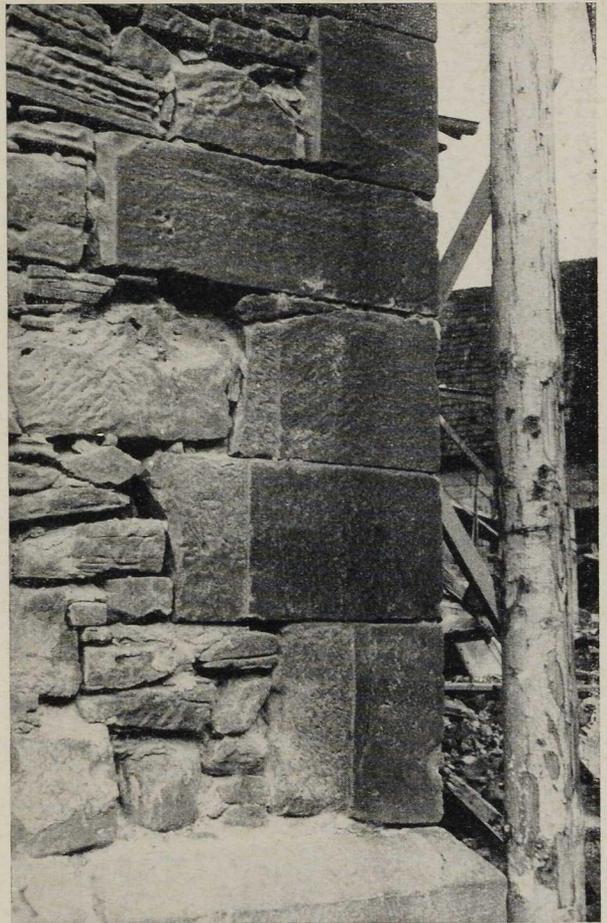
Nordseite. Erdgeschoß
nach der Instandsetzung 1960/61

Wiederherstellung des ursprünglichen Zustandes mit dem zwei-mal-zwei-gekuppelten Fenster

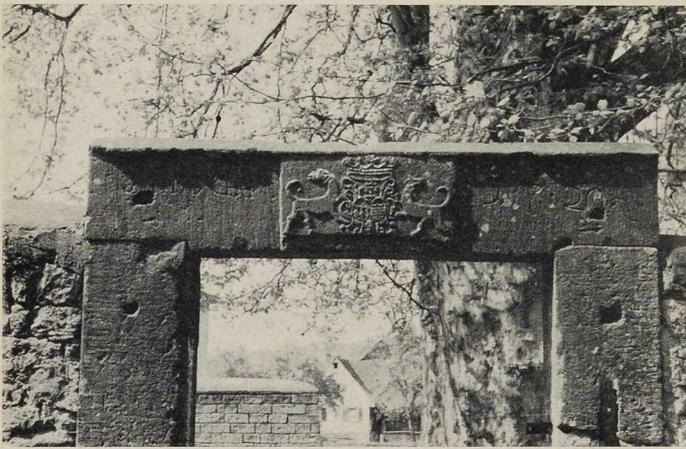
Die vorhandenen beiden großen Wappen waren aus weichem, leicht zu bearbeitendem gelbem Sandstein gemeißelt. Sie zeigten dem oberflächlichen Betrachter keine Farbspuren, waren allerdings auch stark verwittert und drohten in ganzen Teilen abzuschiefern. In den Tiefen der Bildhauerarbeit befand sich jedoch einwandfrei die rote Farbe, zum Teil in dicken Klum-

pen, mit denen sie einst überstrichen waren. Die Wappenfarbe ist nur aus der Steinbehandlung, nicht aus der Farbgebung, ablesbar. So erscheinen beide Wappen heute wieder als Einheit mit dem zugehörigen Portal.

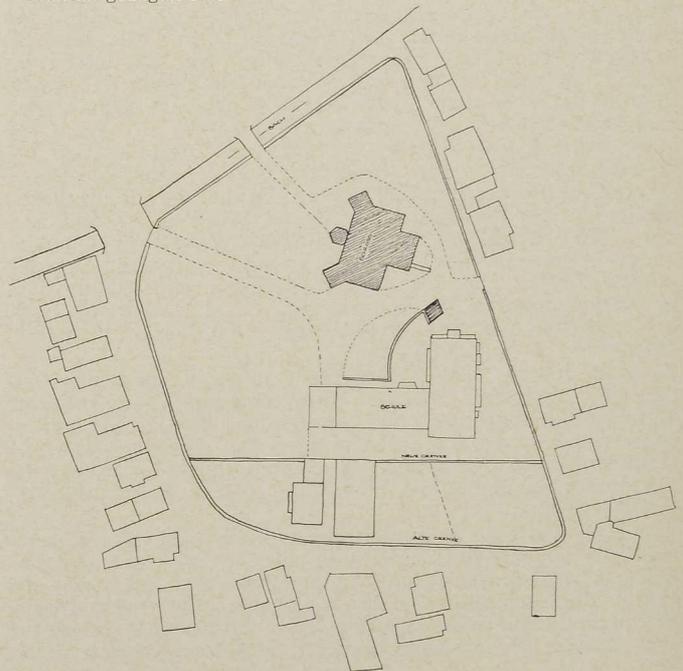
oben Lageplan des Schloßbezirks
mit der noch teilweise vorhandenen Umfassungsmauer
Zeichnung Schmitt und Neuber 1960

links sogenannter Kirchenanbau
auf der Ostseite
nach der Wiederherstellung 1960/61
