*Denkmalpflege an Bauwerken, die besondere Bedeutung im Ortsbild haben*

Von Martin Hesselbacher, Freiburg i. Br.

**A. Die „Arche“ in Istein (Kr. Lörrach)**

### B. Das „Kogerhaus“ in Ötlingen (Kr. Lörrach)

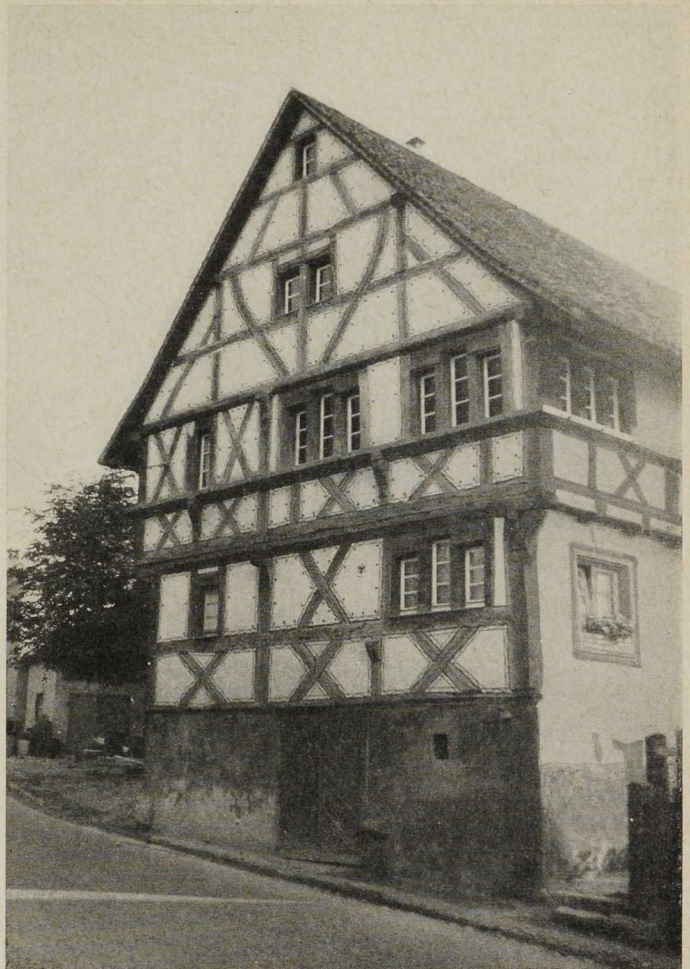
Es lag in der Absicht des bauleitenden Architekten, nur den durch die Fragmente gesicherten Bestand in der Bemalung festzuhalten. Doch hat der Malermeister die Fragmente als Unterlage zur Bemalung sämtlicher Gefache benützt, diese also quasi vervielfältigt. Immerhin ist es begrüßenswert, daß mit dieser Bemalung versucht worden ist, ein Dokument bäuerlich-künstlerischen Ausdruckswillens vor 400 Jahren festzuhalten (Abb.).

Kalkfarbe auf den frischen Putz aufgetragen. Obwohl sie an vielen Stellen nur noch ganz schwach erkennbar ist, gewinnt man doch ein klares Bild von dem einstigen Aussehen des Kogerhauses. Wie Farbspuren erkennen lassen, waren die Balken und die Fenstergewände rot — wahrscheinlich mit Ochsenblut — gestrichen. Den harten Übergang von den roten Balken zu dem hellen Putz milderte ein schwarzes Zickzackmuster, das wie ein Band die Balken und die Gewände begleitet und aus dem knospenartige Gebilde hervorwachsen. An zwei Fenstern des Erdgeschosses ist dieses Band abwechselnd schwarz und gelb. Wo es dem Maler angebracht schien, bereicherte er die Ecken mit Blattbüscheln und die Felder der Gefache mit bunten Sternen und Rosetten. Diese Einzelheiten verleugnen ihren Ursprung aus dem zeitlosen Formenschatz bäuerlicher Kunst nicht, es sind die alten Sinnbilder, welche das Volk immer noch verwendete, als ihre alte Bedeutung schon längst nicht mehr verstanden, sondern nur noch geahnt wurde. Die Blattbüschel können wohl als Lebensbäume gedeutet werden, und der mit einem Zirkel geschlagene Sechsstern ist ein altes Sonnenbild, das an Schwarzwaldhäusern ebenso oft zu finden ist wie an den Fachwerkbauten der Rheinebene und das auch in Ötlingen selbst gern in die Stübendecken eingeritzt wurde. Besonders reich verziert ist das Gefach mit der in roter Farbe aufgemalten Jahreszahl 1573.“

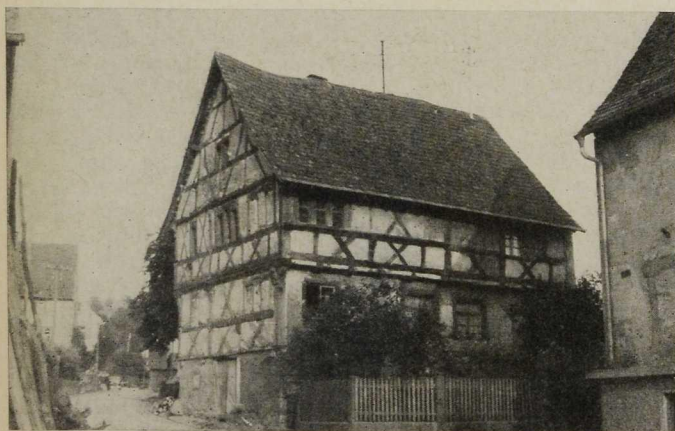
Ötlingen (Kr. Lörrach). Kogerhaus  
vor der Instandsetzung

Beim Betrachten der beiden Abbildungen, die das „Kogerhaus“ vor und nach der Instandsetzung zeigen, fällt dem Beschauer sofort die schürzenartig angeordnete Fachwerkwand des Erdgeschosses an der Giebelseite auf, da doch die anschließenden Längswände im Erdgeschoß massiv und nur im Obergeschoß aus Fachwerk gebaut sind. Eine zweifellos eigenartige Komposition! Sie ist aber von der Baugeschichte des Hauses her zu verstehen, die Arnold Tschira und Kurt Schäfer in „Mein Heimatland“ (Heft 1/1938) untersucht haben. Unter Verwendung der damals schon veröffentlichten Bauaufnahmezeichnungen wird hier auf diese Untersuchungen zurückgegriffen und die anschauliche Schilderung zum Teil im Wortlaut wiedergegeben. So wird unter anderem berichtet, daß „bei der genauen Untersuchung des Baues die Feststellung überraschend war, daß der nach außen so einheitlich erscheinende Bau in Wirklichkeit ein kleineres und wesentlich älteres Steinhaus als Kern hat. Die ursprüngliche Form des Steinhauses hat sich im Keller und im Erdgeschoß noch gut erhalten. Der Keller besteht aus einem einzigen, mit einer großen Stichbogentonne überwölbten Raum, zu dem von der Ortsstraße einige Stufen hinabführen. Er hat nur kleine Lichtöffnungen; sein breiter Eingang und seine ganze Anlage lassen

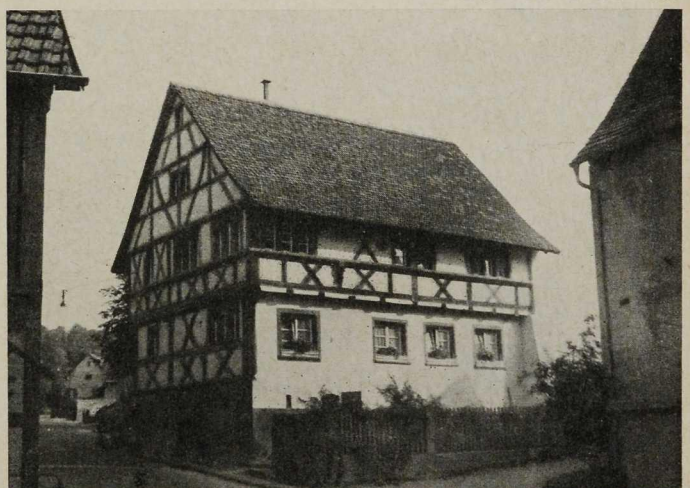
Ötlingen (Kr. Lörrach). Kogerhaus  
nach der Instandsetzung

So zeigten sich im Laufe der Zeit an diesem Gebäude allgemeine Baufälligkeitssymptome, und die genauen Untersuchungen des Bauzustandes erbrachten sehr bald das Ergebnis, daß für die Beseitigung dieser Mißstände nur eine radikale Maßnahme in Frage kommen konnte: Abbruch des gesamten Gebäudes bis auf das Massivmauerwerk und Wiederaufbau unter möglicher Verwendung des alten Bauholzes. Dies konnte sich nur in mühevoller Kleinarbeit vollziehen. Die Konstruktionshölzer, die ganz aus Eiche bestanden, mußten vorsichtig aus ihren Knotenpunkten gelöst, einzeln bezeichnet und auf einem als Reißboden dienenden Anger außerhalb des Dorfes bis zum Wiederaufbau gelagert werden. Dieser vollzog sich dann am Äußeren unter sorgfältiger Wahrung des historischen Bestandes (Abb.), während im Innern des Hauses einige Modernitäten im Sinne des heutigen Lebens übernommen wurden. Fehlende oder durch Verwitterung nicht mehr tragfähige Hölzer wurden ersetzt. Der gotische Brustriegel wurde wieder um die Fachwerkwände des Obergeschoßes gelegt; auch erhielten die dreiteiligen gekuppelten Fenster wieder ihren alten Sinn und Zweck. In gleicher Weise wie bei der „Arche“ wurden auch hier die Gefache an Stelle des bisherigen schweren Bruchsteinmaterials mit leichtem Füllmauerwerk ausgeriegelt. Die Ausriegelung hat keine tragende Funktion. Die großen Dachflächen wurden wieder mit alten Biberschwanzziegeln eingedeckt und durch keinerlei Ausbauten gestört.

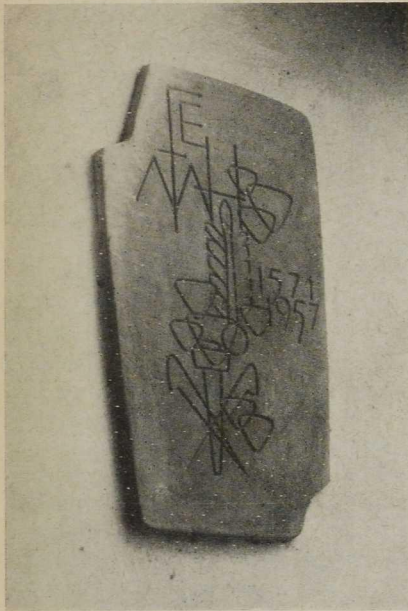
Ötlingen (Kr. Lörrach)  
Kogerhaus

rechts:  
Detail:  
Rekonstruierte  
Wandmalerei  
der Gefache

links:  
Neuer  
Hausmarkenstein,  
gefertigt  
von der  
Meisterschule  
für Bildhauer  
und Steinmetzen  
Freiburg i. Br.

Endlich darf noch berichtet werden, daß als Ersatz für den oben erwähnten, in Verlust geratenen Türsturz mit Wappen und Jahreszahl neben der Eingangstüre ein neuer Stein eingelassen worden ist (Abb.). Es ist ein Werk, das die Meisterschule für Bildhauer und Steinmetzen in Freiburg in dankenswerter Weise geschaffen hat. Aus rotem Sandstein angefertigt, zeigt diese Steintafel neben den Initialen des heutigen Besitzerehepaares in stilistischer Form Reben und Winzergeräte sowie die Jahreszahlen der Erbauung der Fachwerkerweiterung 1571 und des Beginns der Wiederherstellung des Gebäudes 1957.
