### *Denkmalpflege — vom Besitzer gesehen*

#### *Die Erhaltung eines historischen Schlosses als wirtschaftliche und kulturelle Aufgabe*

Von Freiherr Wilhelm v. Koenig-Warthausen, Warthausen (Kr. Biberach/Riß)

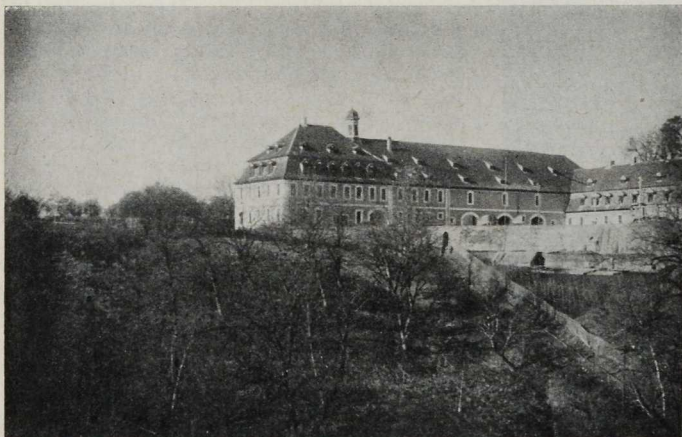
## Schloß Warthausen

Verputzarbeiten am Südgiebel

Mai 1961

Dies muß vor allem bei Neuverputz freistehender hoher Gebäude berücksichtigt werden, wo Schlagregen in das Mauerwerk gehen, auch wenn Dachrinnen das Traufwasser abhalten. Bekanntlich waren die alten Sandmörtelverputze nur ganz dünn aufgetragen und wurden früher, soweit aus den Bauakten nachweisbar, in relativ kurzen Zeitabständen, wenn nicht erneuert, so doch immer wieder ausgebessert. Dies ist heute, schon in Anbetracht der hohen Kosten für das Angerüsten — die Giebel sind fast 30 m hoch —, nicht mehr möglich, und so können an exponierten Flächen die von der Denk-

malpflege sonst verpönten Zementzusätze bisweilen ihre Berechtigung haben. Bei aufsteigender Bodenfeuchtigkeit ohne vorherige Isolierung fallen sie freilich bald wieder ab. 1935 bis 1938 wurden die ganzen Nebengebäude neu verputzt; der Bewurf hat sich bisher recht gut gehalten. Am Schloß wurden in den letzten Jahren etwa drei Viertel des Außenflächenbewurfs erneuert; die restlichen Arbeiten sollen in Bälde durchgeführt werden.
