Spätromanische Wandmalereien in der Apsis der Johanneskirche zu Seeburg (Kr. Münsingen)

Von Hans-Dieter Ingenhoff, Tübingen

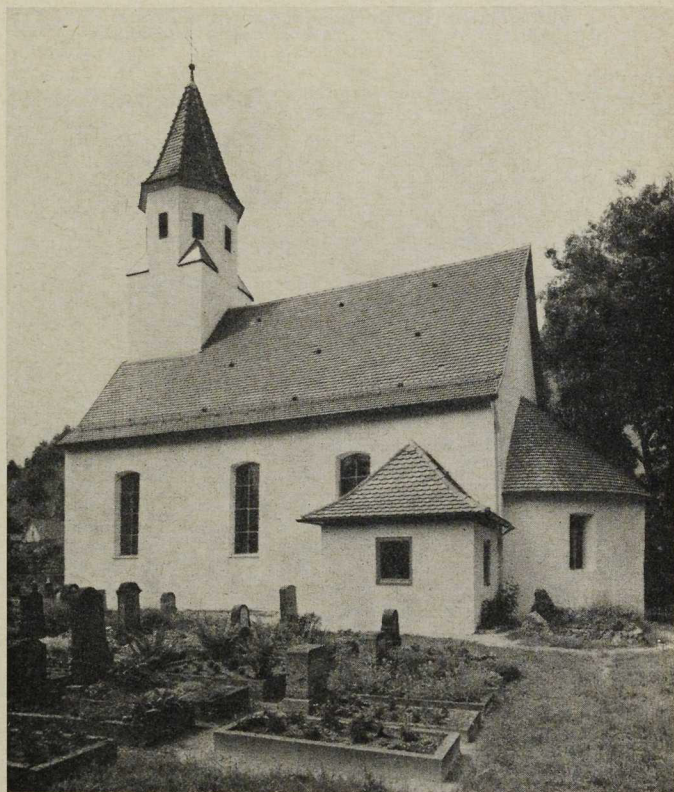
Seeburg (Kr. Münsingen)

Evang. Pfarrkirche St. Johannes d. T.
nach der Renovierung 1961

An der romanischen Apsis ein wiedergeöffnetes spätgotisches Fenster

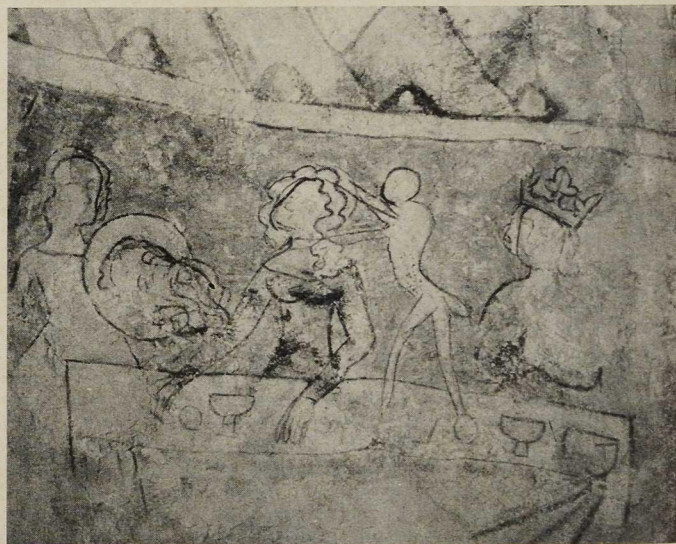
Seeburg (Kr. Münsingen)

Gotische Wandmalerei (Gastmahl der Herodias)
Streifen unter der romanischen Malerei, Südostecke der Apsis

Spuren einer spätgotischen Malerei (Schächer am Kreuz)
Diese Malschicht lag über der spätromanischen Schicht und konnte nicht erhalten werden

und rechts und links des Kruzifixus die beiden Schächer (Abb.). Diese Secco-Malereien dürften etwa zwischen 1510 bis 1520 anzusetzen sein; sie gehören also in die gleiche Zeit, in der das spätgotische Fenster eingesetzt worden war. Aus gleicher Zeit rühren auch die Putzausbesserungen an den senkrecht verlaufenden Rissen im Gewölbe, die sich im Mauerwerk der Wand fortsetzen, her. Weiter kann man mit Sicherheit sagen, daß die Ausbesserungsarbeiten und das Einbrechen des spätgotischen Fensters in jener Zeit dazu führten, daß die beschädigte romanische Ausmalung wohl nicht abgeschlagen, aber doch mit einer Kalktünche überstrichen wurde. Auf diese neue Tünche hat man dann etwas Neues gemalt. Da man zugleich aber den alten Chorbogen durch den eingestellten Stützbogen abfangen mußte und infolgedessen durch die Verengung der Bogenöffnung ein Teil des Apsisgewölbes dem Blick des Betrachters entzogen blieb, wurde die neue Malerei, eben die Kreuzigung, auch etwas tiefer angebracht, damit sie vom Kirchenschiff aus gut sichtbar blieb. Zur Wiederherstellung des ursprünglichen Zustandes aus spätromanischer Zeit war es unumgänglich, den nachträglich eingestellten Stützbogen wieder zu entfernen und — leider — auch die spätgotische Kreuzigung zu opfern, nachdem sie photographiert worden war. Baulich waren komplizierte technische Maßnahmen nötig, wie der Aufbau eines Leargerüsts

Anders verhält es sich mit weiteren Resten von Wandmalerei unterhalb des spätromanischen Bildes, die, vollständig, einstmals Szenen aus dem Leben und Martyrium Johannes des Täufers darstellten. Leider konnten nur noch zwei Einzelbilder an den äußersten Randzonen des unteren Teiles der Apsis, unmittelbar an der Rückseite des Chorbogens ansetzend, aufgedeckt werden. Den Hauptschaden hat das im 18. Jahrhundert eingebrochene und jetzt wieder geschlossene Ost-Mittelfenster verursacht. Immerhin ist noch links die Darstellung „Johannes in der Wüste“ und rechts das „Gastmahl des Herodes“ deutlich erkennbar erhalten geblieben. Bei letzterem Bild ist ikonographisch interessant, daß der Herodes als böses Zeichen ihrer Untat und zugleich als Abbild des Verführers ein auf dem Tisch tanzender Teufel beigegeben ist (Abb.). Mit seinen Armen greift er in die Haare ihres dreisten Gesichts in dem Augenblick, als die Schüssel mit dem Haupt des Täufers herbeigebracht wird. Die Bilderfolge wurde abgeschlossen durch einen umlaufenden Fries, der unterhalb der Darstellung original, im übrigen zur Erzielung eines harmonischen Gesamteindrucks der Wandgliederung rekonstruiert und andeutungsweise ergänzt wurde.

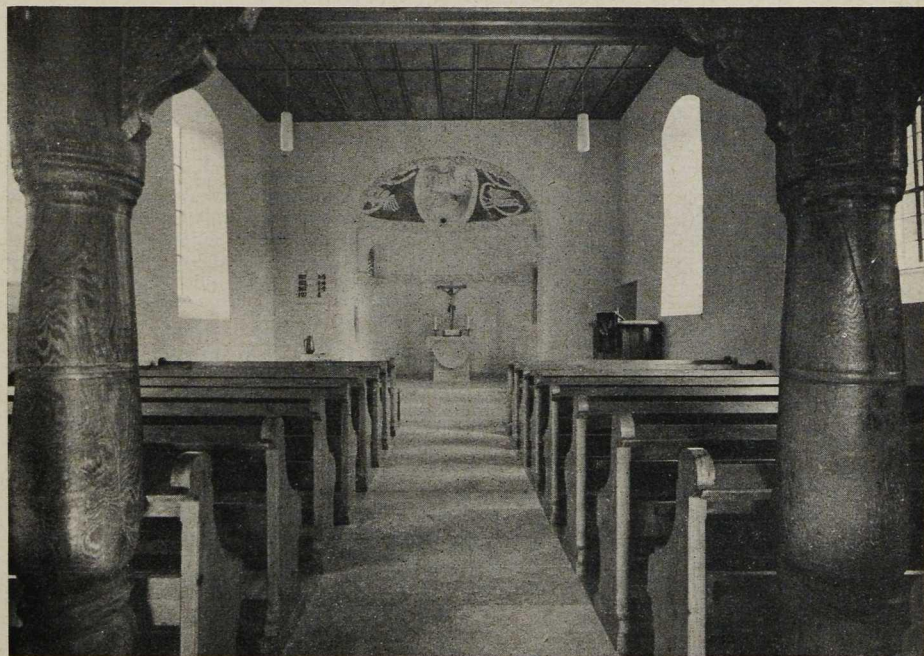
Seeburg (Kr. Münsingen)

Inneres

nach der Renovierung 1961
mit freigelegter Apsis.

Der Triumphbogen wieder in orig. Form,
Nordempore entfernt

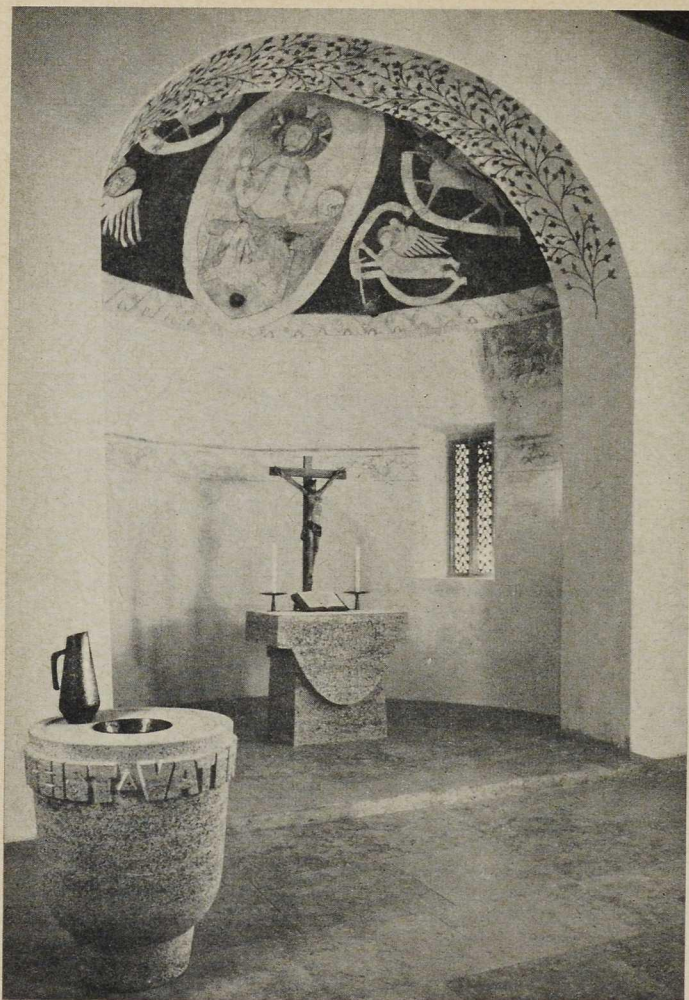
Seeburg (Kr. Münsingen)

Die freigelegte Apsis

mit dem wiedergeöffneten Fenster

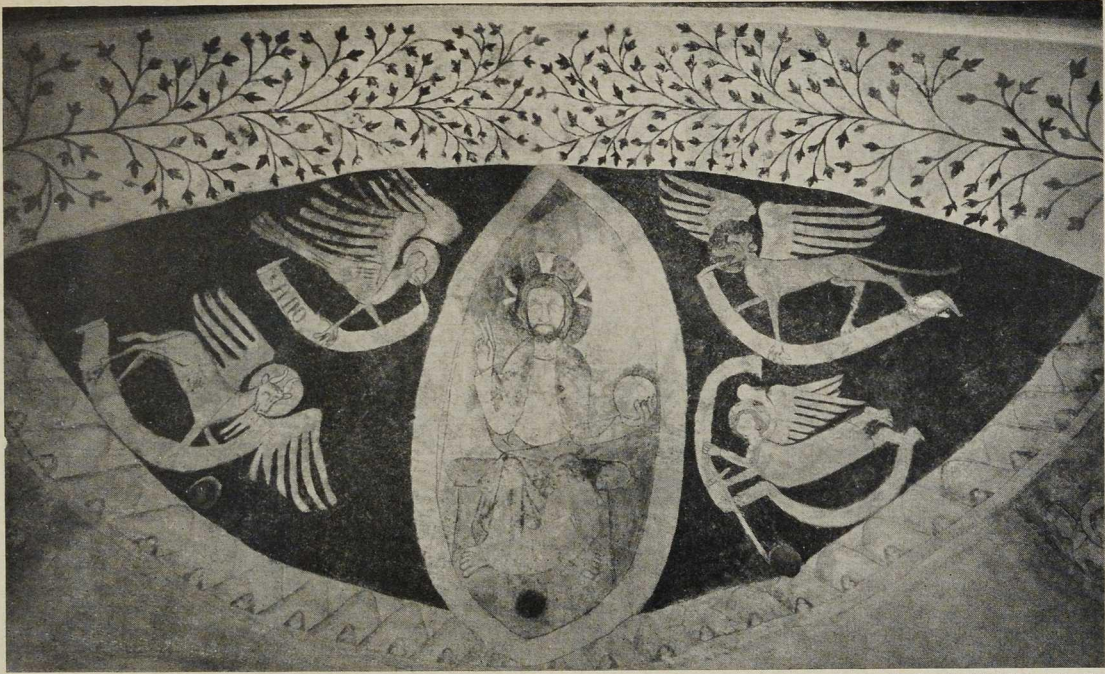
Seeburg (Kr. Münsingen). Evang. Pfarrkirche

Die freigelegte spätromanische Wandmalerei
in der Apsiskalotte und die Blumenmalerei in der Leibung des Triumphbogens

Die Secco-Malerei in der Apsiskalotte, die möglicherweise mit dem Entstehen der Apsis übereingeht, vielleicht aber auch zu einem etwas späteren Zeitpunkt nachträglich eingefügt wurde, zeigte nach der Aufdeckung Christus in der Mandorla, umgeben von den Symbolen der vier Evangelisten. Adler, Stier und Löwe stehen auf Spruchbändern, während der Engel mit dem Schwert das Spruchband in Händen hält. Auf dem Spruchband, welches der Adler mit sich führt, steht in lateinischen großen Buchstaben „ANO“, während sich auf der entsprechend gegenüberliegenden Seite das Jahr der Entstehung befunden haben wird. Deutlich lassen sich Farbspuren, die man als Zahlen lesen möchte, feststellen. Allein, trotz aller Bemühungen und technischer Hilfsmittel (Quarzlampe) gelang keine Deutung. Alle Entdeckerfreuden kommen eben nicht auf einmal! Dabei wäre es ein glücklicher Umstand gewesen, wenn sich für diese späte Erscheinungsform romanischer

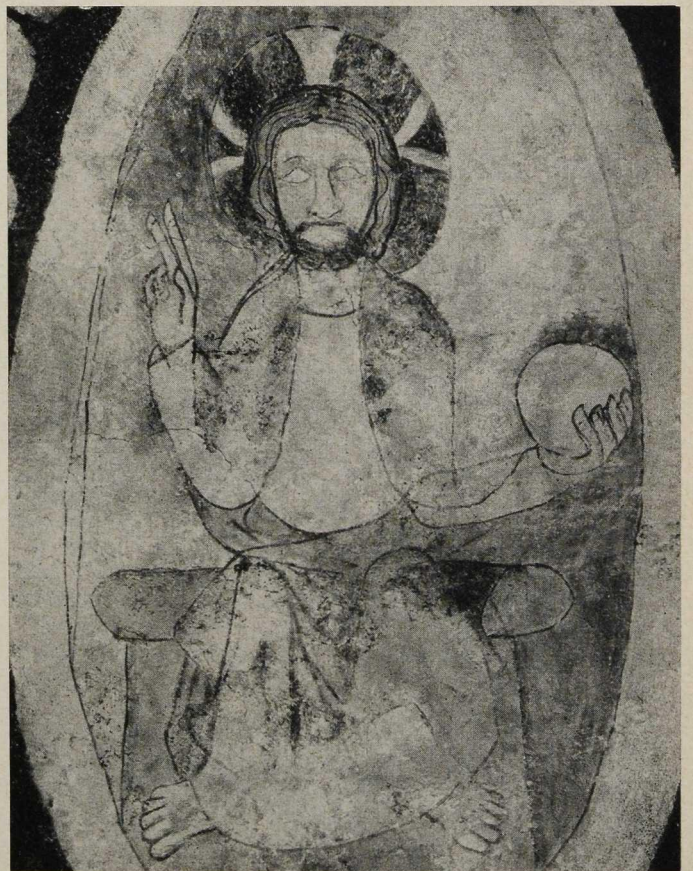
Seeburg (Kr. Münsingen)

Spätromanische Wandmalerei
(Christus als Weltenrichter in der Mandorla)

So bleiben wir auf stilkritische Vergleiche angewiesen. Was zuerst ins Auge fällt, ist die klare und großzügig angelegte Konzeption der Darstellung. Auf rotem Grund sind die Evangelistensymbole in festgefügt Umrißzeichnung und einem ockerfarbenen Grundton in den Binnenflächen vom Künstler angelegt worden. Der thronende Christus, auf einer hölzernen Bank sitzend, wird von einer Mandorla umschlossen. In seiner Linken hält er die Weltkugel, die Rechte ist in segnender Gebärde erhoben. Die Haltung ist streng frontal ausgerichtet (Abb.). Die Darstellung als solche entspricht einer lang geübten ikonographischen Tradition. Als Beispiele hohen Maßstabes können wir uns das Tympanon des Westportals in Chartres aus der Mitte des 12. Jahrhunderts vor Augen führen. Doch haben wir es bei der Seeburger Apsismalerei ohne Zweifel mit dem späten Nachzügler einer Epoche zu tun, die in der Zeit, in der das Bild entstand, in ihren höheren Leistungen längst verklungen war.
