## Drei neuaufgedeckte gotische Wandmalereien zu Kohlstetten, Riederich und Altingen

Von Herbert Hoffmann

In den Jahren 1956—1958 konnten im Bereich des Staatl. Amtes für Denkmalpflege Tübingen an drei Stellen gotische Wandmalereien aufgedeckt und gesichert werden, und zwar in den evangelischen Kirchen zu Kohlstetten, Kr. Münsingen, und Riederich, Kr. Reutlingen, sowie in der Kath. Pfarrkirche zu Altingen, Kr. Tübingen.

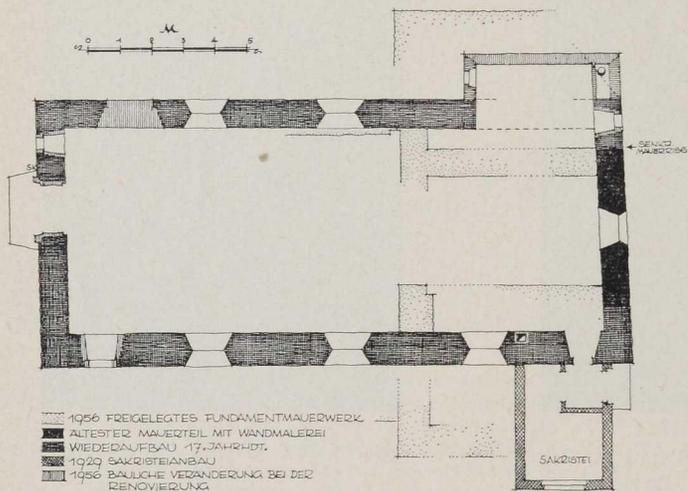
Grundriß der evang. Kirche in Kohlstetten (Kr. Münsingen)  
Planzeichnung Büro Reg.-Bm. Heinz Klatte, Stuttgart-Degerloch

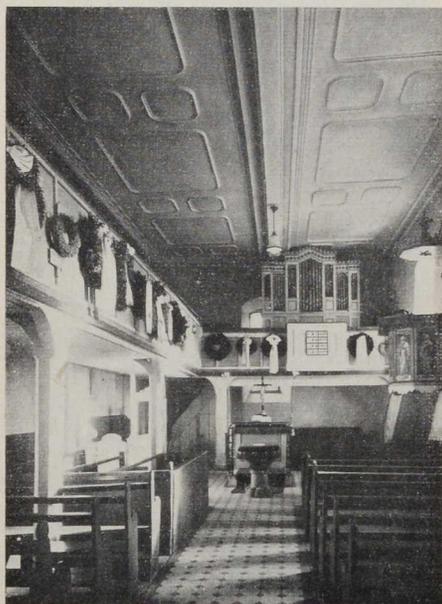
Kohlstetten (Kr. Münsingen). Evang. Kirche

Zustand vor der Renovierung  
Aufn. A. Hafner, München-Pasing

Eine gefährliche Senkung des kleinen Westturms, dessen Last von einer einzigen, schlecht fundamentierten Holzsäule an der Westempore getragen wurde, gab 1956/57 Veranlassung zu einer durchgreifenden Renovierung unter Leitung des Regierungsbaumeisters Heinz Klatte (Stuttgart). Beim Abreißen der unschönen Ostempore traten am Mittelteil der Ostwand Farbspuren zutage. Es erwies sich, daß dieser Teil der Ostwand noch aus aufgehendem Mauerwerk des ehemaligen Chorturmes bestand, während alle anderen Mauern frühestens aus dem 17. Jahrhundert, zum Teil auch erst vom Ende des 18. Jahrhunderts stammen. Die Werkstatt für künstlerische Restaurierungen Hans-Dieter und Monika Ingenhoff in Tübingen erhielt den Auftrag, die Malereien freizulegen und zu sichern. Es ergab sich, daß die alte Ostwand, soweit diese innerhalb des ehemaligen Chorturmes sichtbar gewesen war, von Wandmalereien aus spätgotischer Zeit bedeckt war.

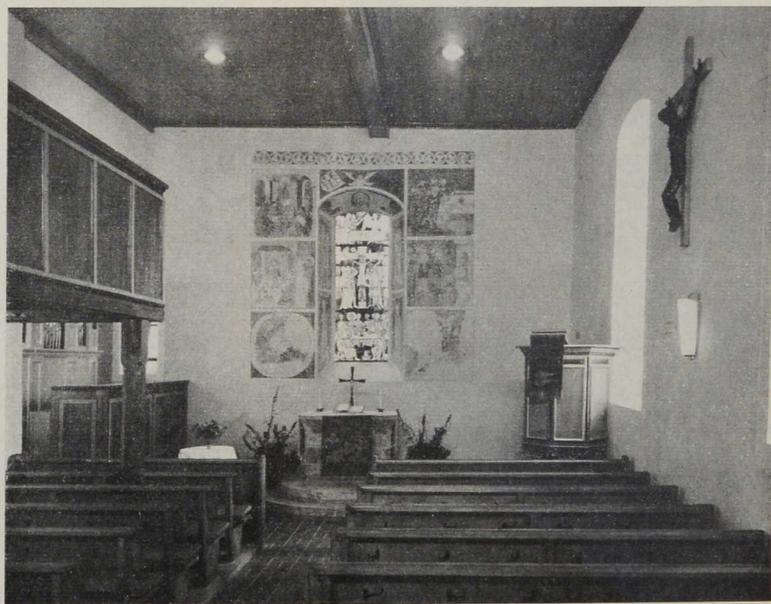
Nach der Renovierung 1957  
Aufn. Dr. Hell

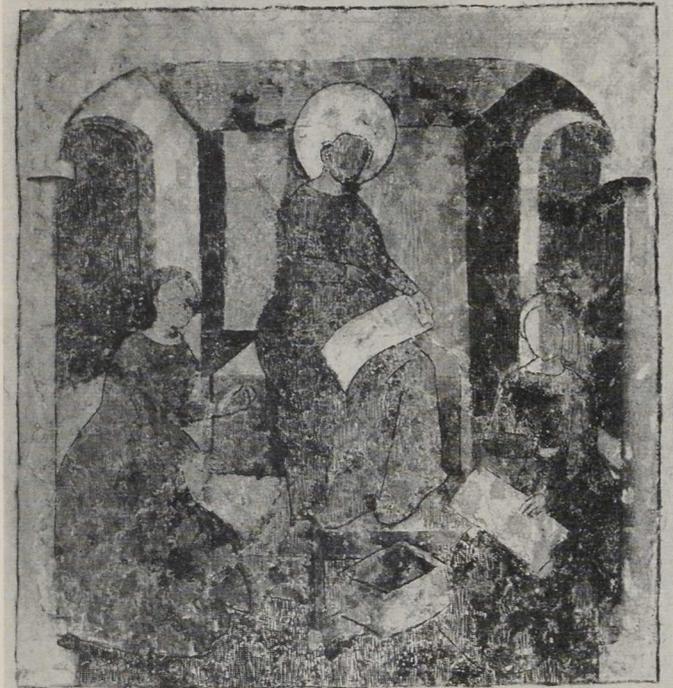
Kohlstetten (Kr. Münsingen). Evang. Kirche

Detail der freigelegten Wandmalerei,  
Maria mit ihren Gespielinnen

Fehlstellen sind durch feine Strichelung mit Verzicht auf untergelegte Flächentönung ergänzt (Restaurator H. D. Ingenhoff)

Die Ergänzung der kleineren Fehlstellen erfolgte durch die Werkstatt Ingenhoff unter Beachtung strenger denkmalpflegerischer Forderungen durch feine, aber lockere Strichlagen ohne Unterlegung eines angleichenden Farbtons; lediglich die Fehlstellen im Ornamentstreifen wurden freihändig durch Flächentönung ergänzt, doch so, daß sich ergänzte Stellen vom originalen Bestand deutlich abheben. Auf eine Ergänzung der weitgehend zerstörten Bildfelder der untersten Zone konnte verzichtet werden, ohne daß damit die Geschlossenheit des Eindrucks, den die Bildwand vermittelt, wesentlich beeinträchtigt wird.

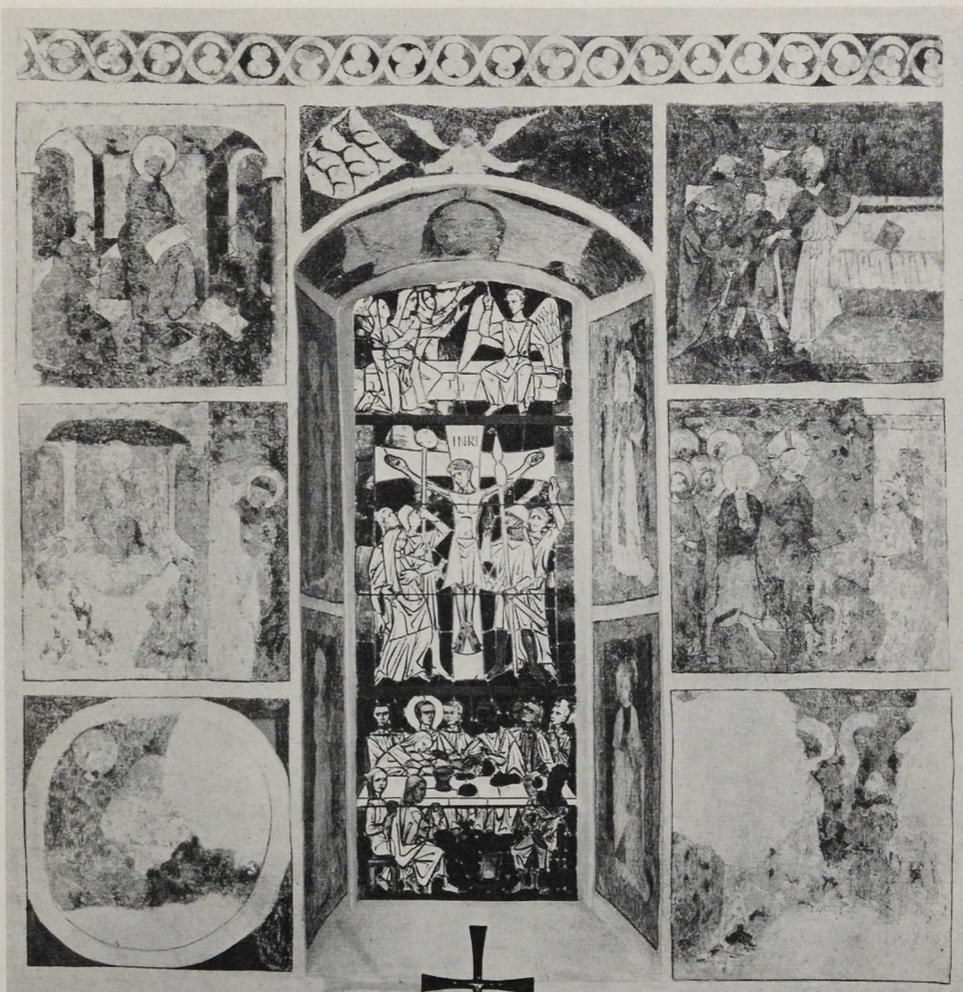
Kohlstetten (Kr. Münsingen)  
Evang. Kirche  
Die freigelegte Wandmalerei  
der Ostwand  
mit dem Fenster (Neuschöpfung)  
von Wolfgang Saile

Die freigelegte Wandmalerei besteht aus je drei übereinander angeordneten Feldern zu beiden Seiten des Mittelfensters. Die Felder zeigen oben links Maria mit ihren Gespielinnen, oben rechts die Ablehnung von Joachims Opfer, in der mittleren Zone links den zwölfjährigen Jesus im Tempel, rechts den Einzug in Jerusalem. Die Felder der unteren Zone sind nicht mehr zu deuten, erkennbar sind links zwei Heilige mit Nimben, rechts zwei ganz fragmentarische Gestalten mit einem Spruchband. Über dem flachen Stichbogen des Fensters schwebt ein Engel mit zwei Wappenschildern, die links die württembergischen Hirschstangen und rechts die Fische von Mömpelgard zeigen. In der Leibung des Stichbogens ist das Schweißbuch der hl. Veronika und in den Fensterleibungen links Barbara und Margaretha, rechts Helena und Katharina dargestellt. Oben wird die Bildwand durch einen ornamen-

Die Neugestaltung des Kirchenraums nahm darauf Bedacht, den Wandmalereien ihre beherrschende Wirkung zu sichern. Das Ostfenster erhielt eine Glasmalerei nach Entwurf von Wolfgang Saile in Stuttgart, die in drei Zonen übereinander Abendmahl, Kreuzigung und Auferstehung darstellt und die sich in Form, Farbe und Maßstab den Wandmalereien anpassend, diese inhaltlich ergänzt — ohne ihre Selbständigkeit als Kunstwerk unserer Zeit zu verleugnen. Die Gipsdecke von 1787 wurde durch eine schlichte Holzbretterdecke mit einem Längsunterzug ersetzt. Die Holzdecke, die mit den neuen Emporenbrüstungen, dem Gestühl und der einfachen Kanzel gut zusammengeht, verleiht zusammen mit dem dunklen Rotbraun der Fußbodenfliesen dem sonst in einem kühlen Wandton gehaltenen Raum Wärme und Geschlossenheit. An Stelle eines wenig befriedigenden neugotischen Altars wurde ein neuer aus schön bearbeiteten Kalksteinblöcken errichtet, und

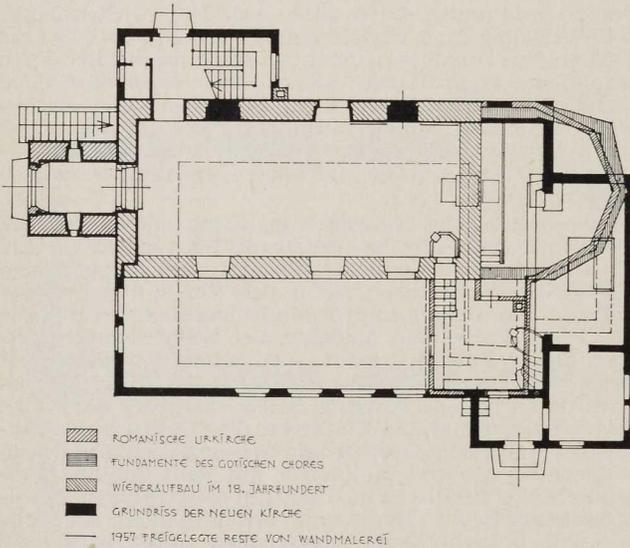
GRUNDRISS DER EVANG. KIRCHE IN RIEDERICH

Günstiger lagen die Dinge betreffs der Erhaltung der Fresken an der Nordwand, wo eine größere Fläche vor Fensterdurchbrüchen verschont geblieben war. Da der Neubau an der Nordseite etwa dem Verlauf der alten Mauer folgend aufgeführt werden sollte, war es möglich, die alte Nordwand wenigstens in ihrem wichtigsten Teil in den Neubau einzubeziehen. Technisch war das keinesfalls einfach! Die Wand bestand aus losem Füllmauerwerk zwischen zwei Schalen von unregelmäßigen Feldsteinen. Die Mauer war durch und durch morsch, das Füllmauerwerk wies Hohlräume auf, die mit Mörtel gefüllt werden mußten. Trotzdem erhielt die alte Mauer nicht die Festigkeit, die erforderlich gewesen wäre, um die Last

des neuen, größeren und schwereren Dachstuhls aufzunehmen. Deshalb mußte die Last durch einen Eisenbetonrahmen rings um das alte Mauerstück abgefangen werden.

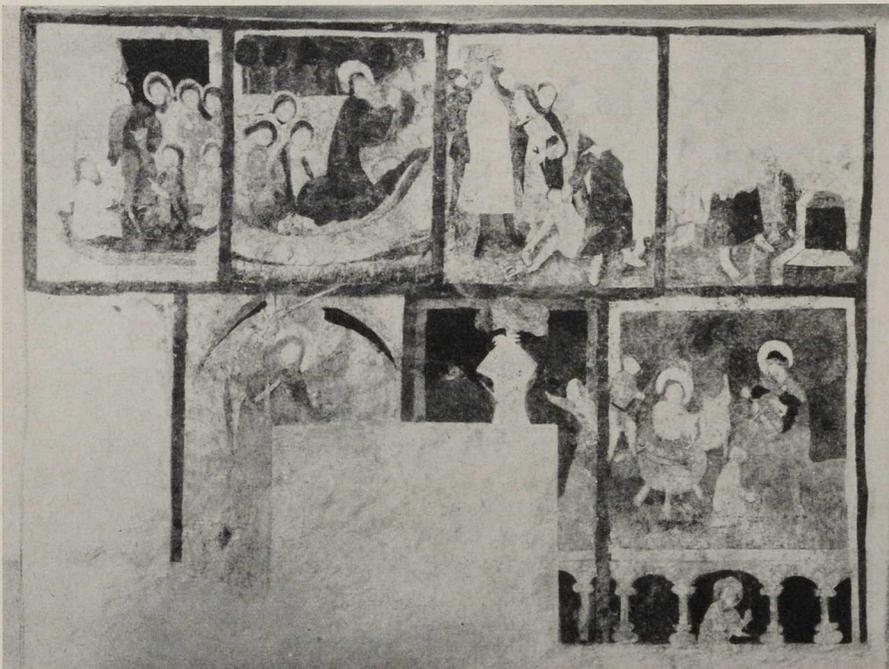
Riederich (Kr. Reutlingen). Evang. Kirche  
Wandmalerei der Nordwand

Ende 14. Jh.

Als dann die Verschalung entfernt worden war und der Restaurator mit der Arbeit begann, konnte niemand wissen, wieviel von der Malerei tatsächlich erhalten war. Das Ergebnis war sehr unterschiedlich. Klar erkennbar war die Einteilung der Fläche in zwei übereinander angeordneten Streifen, die ihrerseits in Einzelbilder unterteilt sind. Rotbraune rahmende Streifen scheiden die einzelnen Felder voneinander. Die Malerei beginnt links oben mit einer Szene, die der Passion angehören muß, die aber nicht eindeutig gedeutet werden kann; wahrscheinlich ist die Fußwaschung Christi dargestellt, möglicherweise die Salbung in Bethanien. Das anschließende Feld ist gut und vollständig erhalten und zeigt das Gebet Christi am Ölberg und die schlafenden Jünger. Die Szene der Gefangennahme Christi rechts ist nicht ganz so vollständig erhalten, aber gut erkennbar; man sieht, wie der Herr die Hand an das Ohr des Malchus legt, um es zu heilen. Das letzte Feld rechts oben hat am meisten gelitten; die oberen zwei Drittel fehlen. Immerhin erkennt man einen Kriegsknecht und die Gestalt Christi, von beiden jedoch nur die Füße und das Gewand bis zur Höhe des Knies; rechts steht ein Thronessel; es handelt sich eindeutig um das Verhör vor Pilatus.

In der unteren Zone greift ein weißes Rechteck hart in den Bildbestand hinein. Hier ist in späterer Zeit eine Tür durchgebrochen und die Malerei zerstört worden. Das linke Feld zeigt den Erzengel Michael mit dem Schwert, wohl die schönste und am besten erhaltene Gestalt des Zyklus. Das Feld rechts daneben ist undeutlicher, immerhin sind wenigstens im Umriß der hl. Sebastian, angebunden an einen Baum, und zwei Bogenschützen sichtbar. Das letzte Feld der unteren Reihe rechts ist wieder relativ gut erhalten. Man sieht den hl. Veit im Kessel mit einem Schergen und rechts den hl. Martin, vor ihm kniend einen Bettler mit Krücke.

Die Malerei wurde nach der Freilegung in minutiöser Kleinarbeit gefestigt, kleinere Fehlstellen in üblicher Weise durch Strichelung ergänzt. Versuche, auch größere Fehlstellen zu ergänzen, die auf dringendes Verlangen von der von weiteren Kreisen der Gemeinde bedrängten Bauherrschaft aufgestellt wurden, mußten notwendig scheitern. So berechtigt und verständlich der Wunsch der Gemeinde nach einer gewissen Deutlichkeit und Vollständigkeit der inhaltlichen Aussage und die Forderung des Architekten auf harmonische Einfügung in das Raumbild auch sein mögen, so mußte auch hier erkannt werden, daß das originale Fragment stärker und wahrer zu uns spricht als jede zeitbedingte Rekonstruktion. Die Frage, ob das Ergebnis dem Aufwand an Kosten und Mühe entspricht, erscheint nicht ganz ohne Berechtigung. Wir glauben, sie bejahen zu dürfen! Erhalten sind insgesamt etwa sechzig Prozent der bildlichen Darstellungen auf der aufge-

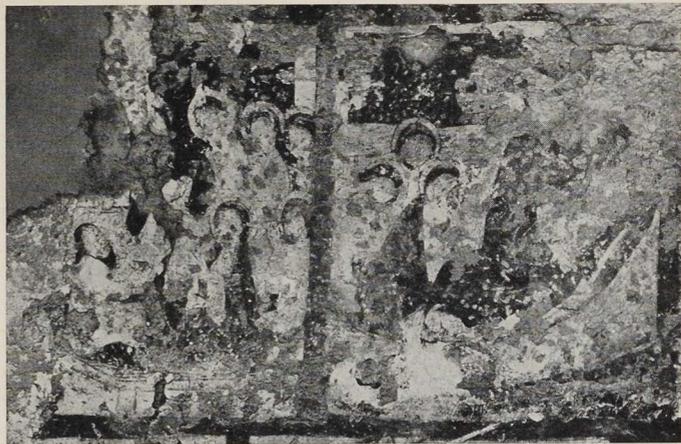
Riederich (Kr. Reutlingen). Evang. Kirche  
Wandmalereien der Nordwand  
Ende 14. Jh.

Zustand der beiden ersten Felder links oben nach der Aufdeckung

Es wäre sinnlos gewesen, die Wandbilder aufzudecken und zu restaurieren, solange die Wand nicht gefestigt und abgefangen und Dach und Decke aufgebracht worden waren, sie wären sonst im Verlauf der Bauarbeiten vollends zugrunde gegangen. Es ist leider sicher, daß in den wenigen Stunden bis zum Eingreifen der Denkmalpfleger Laien, durch Neugier und schönen Eifer verführt, unsachgemäß an der Wand herumgeklopft und geschabt haben und daß hierdurch wie durch Nässe der noch erhaltene Bestand gemindert worden ist. So wurden die bisher auf diese Weise freigelegten Partien gesichert und ebenso wie die noch vorhandenen deckenden und schützenden Partien des Putzes gefestigt. Dann wurde die Wand sachgemäß eingepackt und gegen äußere Einwirkungen geschützt. In diesem Zustand verblieb die Wand bis zur Vollendung des Rohbaus im Frühjahr 1958.

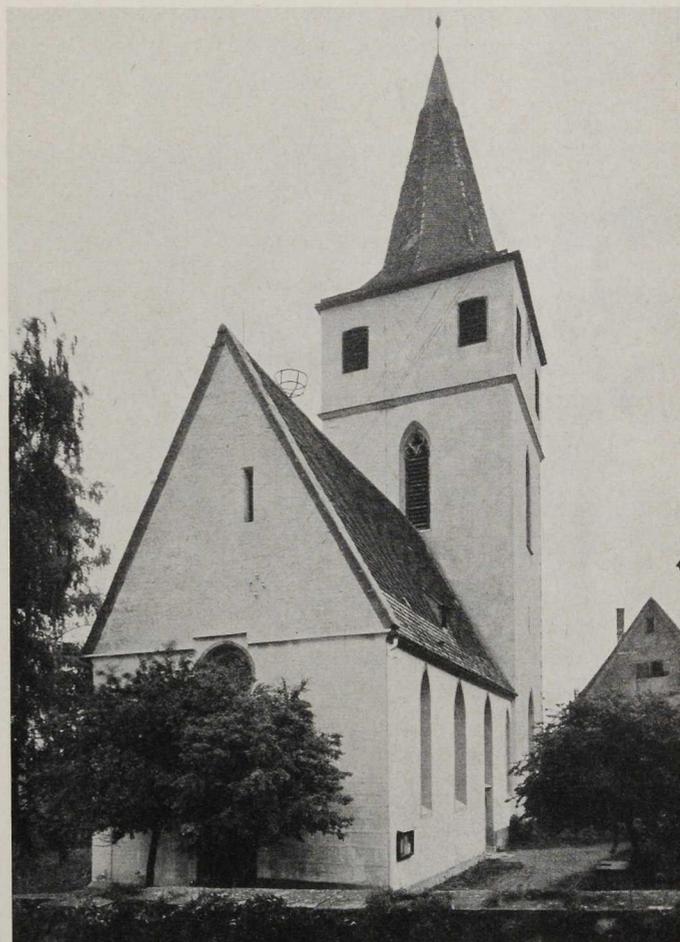
Altingen (Kr. Tübingen). Kath. Pfarrkirche St. Magnus

Das Ergebnis übertraf die Erwartungen. Man fand am Chorgewölbe, an den Chorbögen, in den Leibungen des Südwestfensters und des Chorbogens sowie an beiden Seiten desselben einen Zyklus von 35 Bildern. Daß die Malereien erst zu Beginn des 19. Jahrhunderts zugedeckt worden waren, erwies sich im Hinblick auf den Erhaltungszustand als überaus günstig. Größere Schäden zeigten nur die Malereien zu Seiten des Chorbogens auf; leider waren die Malereien des unteren Wanddrittels an den Chorbögen durch einen Zementputz zerstört. Im übrigen kann der Erhaltungszustand als gut bezeichnet werden.

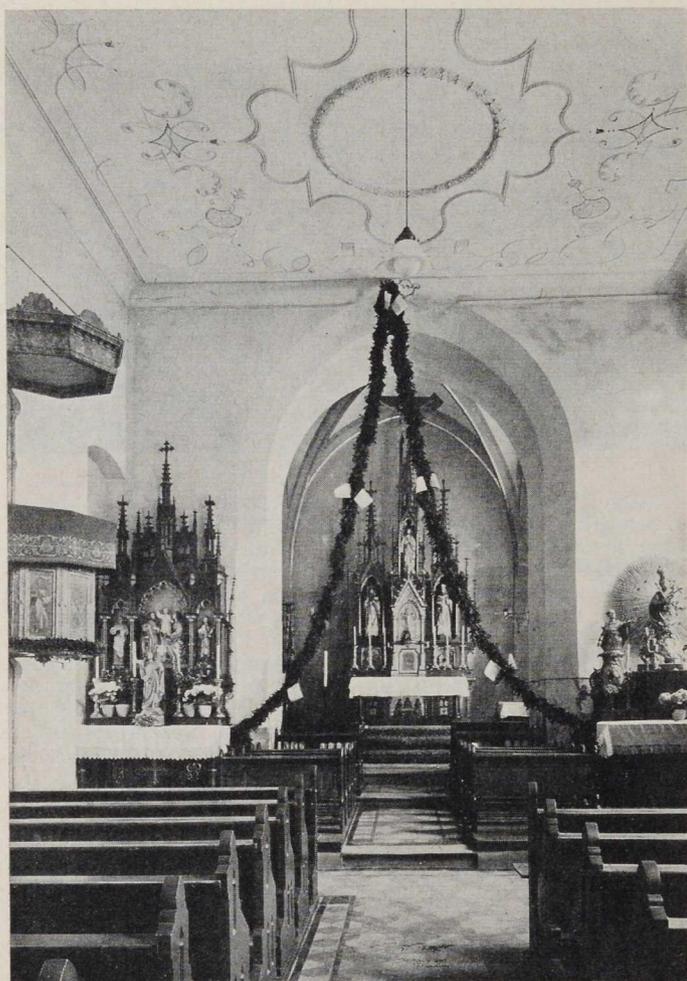
Altingen (Kr. Tübingen). Kath. Pfarrkirche St. Magnus  
Inneres vor Aufdeckung der Wandmalereien

Anders als bei den zuvor behandelten beiden Kirchen war das Vorhandensein alter Wandmalereien in Altingen stets bekannt. Diese sind erst im Jahre 1813 zugekälkt worden; der damalige Pfarrherr Dr. Herbarth schrieb darüber<sup>1</sup>: „Die Kirche sah innerlich häßlich aus, entstellt von vielen alten Bildern und Engelsköpfen — und die Sakristei ähnlich einer Mördergrube . . ., die königliche Kameralverwaltung Herrenberg, die damals die Oberaufsicht über den Heiligen ad S. Magnum hatte, ließ die Kirche ausweißen. Bei dieser Gelegenheit kamen die alten entehrenden Bilder hinweg und nicht mehr zum Vorschein.“

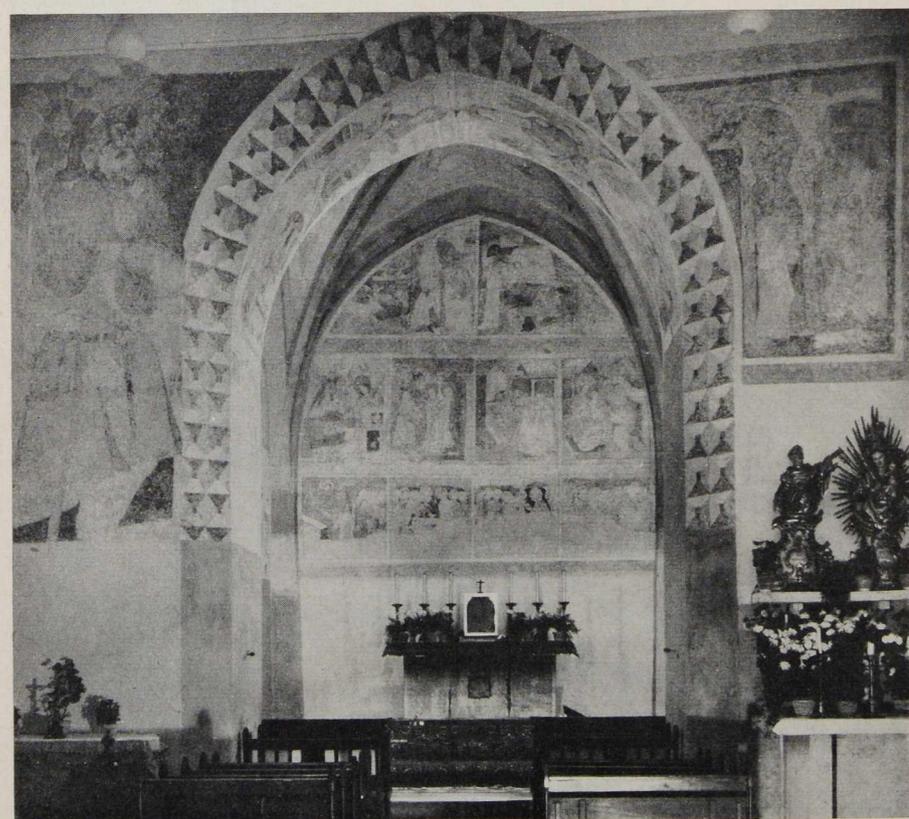
Altingen (Kr. Tübingen)  
Kath. Pfarrkirche St. Magnus

Die Chorphodie mit den aufgedeckten mittelalterlichen Wandmalereien

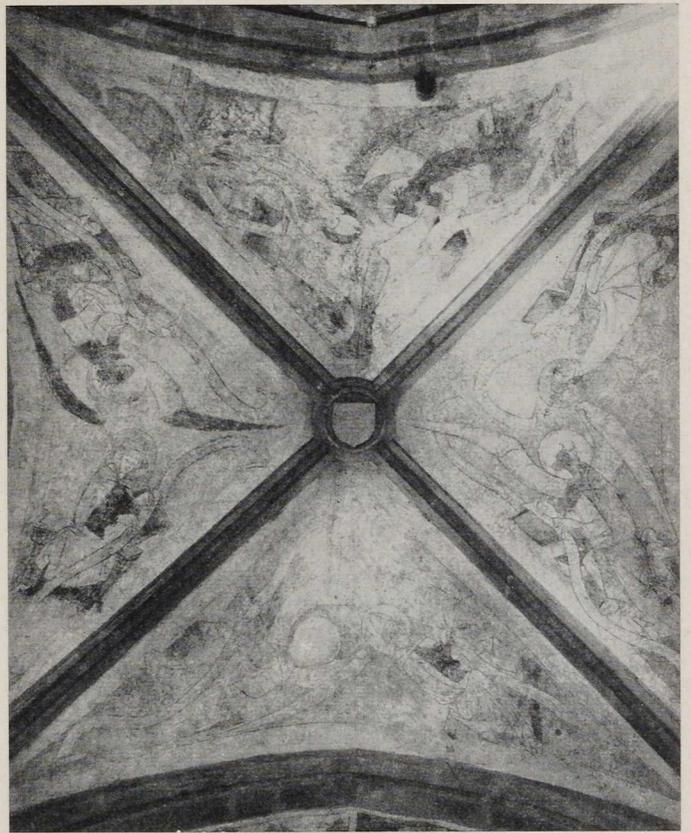
Altingen (Kr. Tübingen). Kath. Pfarrkirche St. Magnus  
Die Malereien im Chorgewölbe

Chorgewölbe: In jedem der vier Zwickel jeweils einer der vier abendländischen Kirchenväter Augustinus, Hieronymus, Ambrosius, Gregor, jeweils mit den ihnen zugeordneten Evangelistensymbolen in Cherubsgestalt.

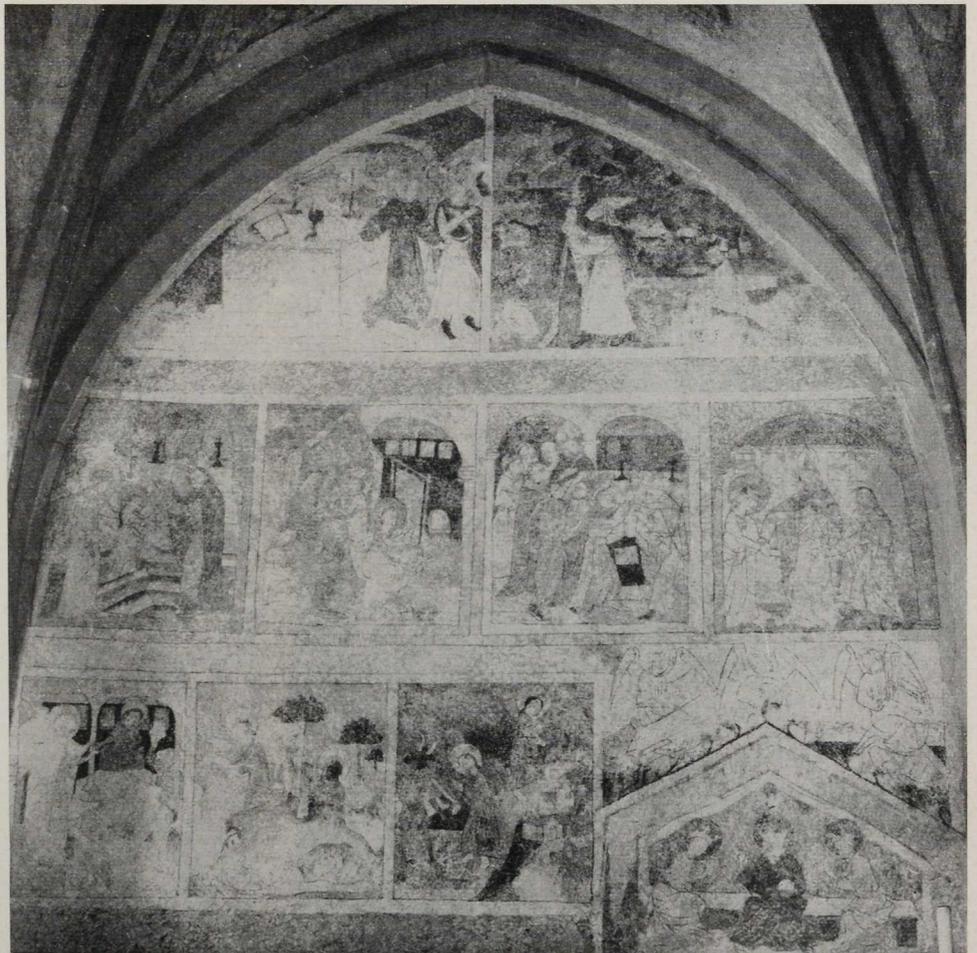
Altingen (Kr. Tübingen)  
Kath. Pfarrkirche St. Magnus

Nordwand des Altarraumes mit den aufgedeckten Wandmalereien

Zeitlich gehören die Malereien verschiedenen Zeiten an. An der Nordwand des Chores fanden sich unter dem gotischen Verputz, auf den die erhaltenen Bilder gemalt sind, kleine Stücke eines älteren Verputzes mit Resten einer früheren Bemalung, deren Zeitstellung nicht näher zu bestimmen ist. Von den erhaltenen Darstellungen sind am ältesten die Kirchenväter- und Evangelistendarstellungen am Chorgewölbe; sie mögen noch dem Ende des 15. Jahrhunderts zuzuweisen sein. Die Malereien auf den Chorbänden werden in der Mitte des 15. Jahrhunderts entstanden sein, die Marienkrönung an der Nordwand rechts unten wohl etwas früher. Die Darstellungen zu Seiten des Chorbogens sind erst um 1500 anzusetzen; am jüngsten sind die Malereien des Südfensters; diese sind wohl erst um 1520 entstanden, worauf auch ein Steinmetzzeichen am Maßwerk hinweist, das auch in Bebenhausen an Bauteilen dieser Zeit zu finden ist. — Wie wir es an mittelalterlichen Wandmalereien oft beobachten, sind auch in Altingen nur die Umrißzeichnungen als echtes Fresko, die eigentliche farbige Flächenmalerei dagegen in Secco ausgeführt; die Umrißzeichnungen haben sich infolgedessen besser erhalten als die Malerei selbst. Der Verlust an farbiger Substanz bewirkt die jetzt vorherrschende, an sich sehr reizvolle matte und verschleierte Farbigkeit, die dem ursprünglichen Eindruck sicher nicht entspricht. Mit diesem Verlust an farblicher Intensität müssen wir uns abfinden, da jede Übermalung des Originalbestandes zu einer Verfälschung führt und abzulehnen ist. Die Restaurierung geschah mit der gebotenen Zurückhaltung, nur bei den Darstellungen beiderseits der Westseite des Chorbogens waren mit Rücksicht auf die Raumwirkung und die gottesdienstliche Bestimmung größere Ergänzungen nicht zu umgehen, dem erhaltenen Bestande nach möglich und denkmalpflegerisch noch vertretbar. Sonst wurden die Fehlstellen sorgfältig, meist durch Austupfen, dem Ton der Umgebung angeglichen; die Unterscheidung von Alt und Neu ist bei dieser Technik allerdings nicht so eindeutig gewährleistet, als es
