FACHWERKHÄUSER

Die Wiederherstellung des „Götzenhauses“ in Niedernhall

Von Georg Himmelheber, Stuttgart

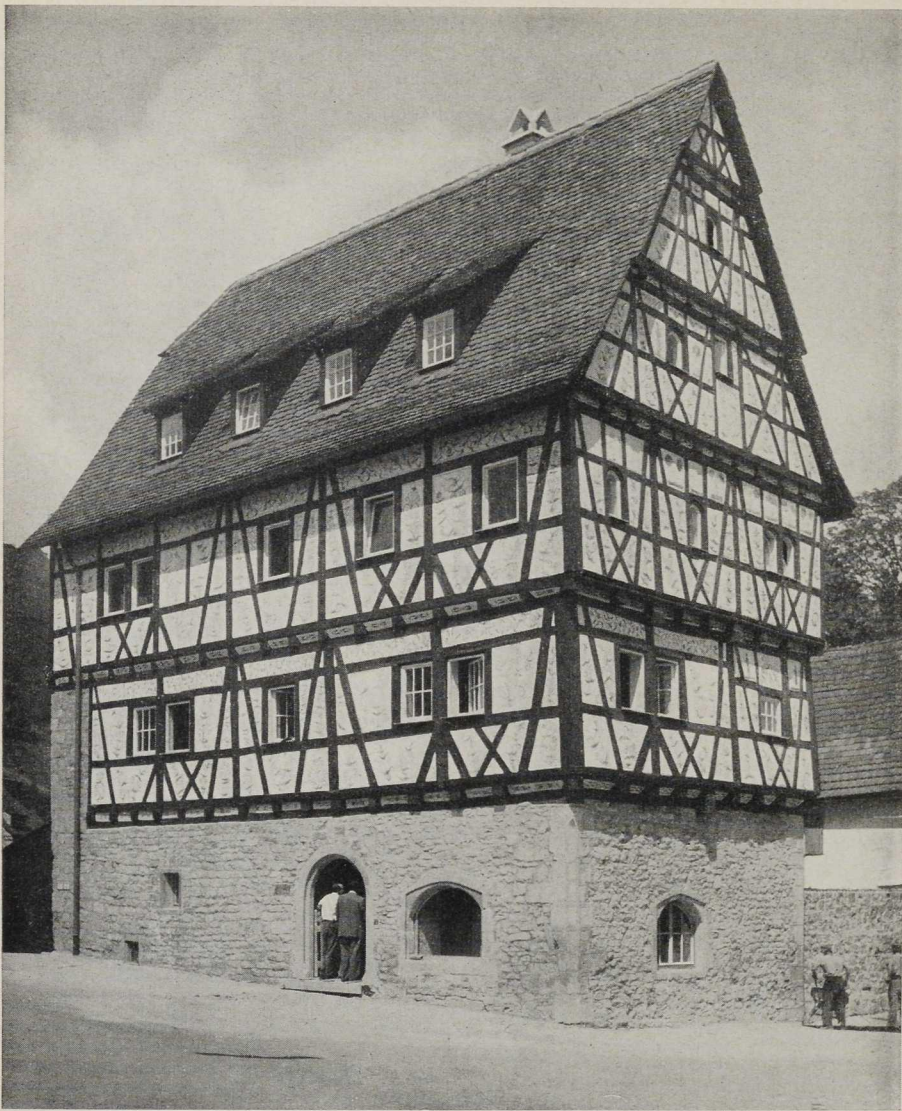
Niedernhall

Das „Götzenhaus“ kurz vor Abschluß der Wiederherstellungsarbeiten

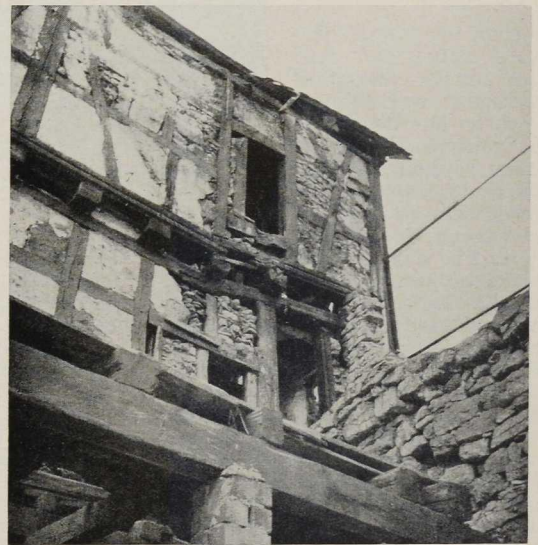
Mitte

Die Nordwestecke nach Abbruch des Anbaus

Der bedenkliche Zustand des Fachwerks ist augenfällig

Im Verlauf dieser Maßnahmen zeigte sich jedoch, daß der Zustand des Holzwerks noch sehr viel schlechter war als ursprünglich angenommen. Besonders schlecht erhalten war die Nordseite, wo durch unsachgemäßen Dachanschluß des ehemaligen Anbaus das eindringende Regenwasser verheerende Spuren hinterlassen hatte. Im ersten Obergeschoß mußte das Fachwerk vollständig ausgewechselt werden. Da

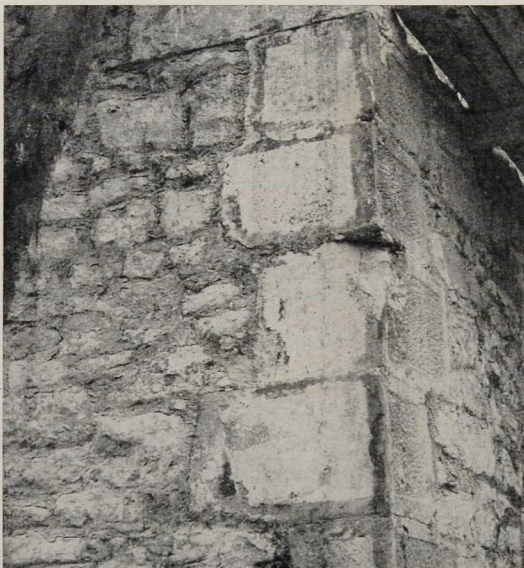
unten links

Eckquader an der Nordostecke des Erdgeschosses

Links von der Kante sind die Spiegel noch mit originalem Putz gefüllt

Das Erdgeschoß war ursprünglich verputzt, rot gefaßt und mit schwarzen Fugen versehen. Daß es sich hierbei um den originalen Zustand handelte, beweisen die Eckquader, die hier

keinerlei dekorative Funktion zu erfüllen haben, sondern dem Maurer, der ja selbst verputzt hat, lediglich dazu dienen, eine saubere Kante zu erhalten. Sie binden völlig unregelmäßig in das Mauerwerk ein, haben ringherum eine scharrierte Kante und einen tiefer liegenden, aufgepickten Spiegel. Dieser wurde mit Putz gefüllt, um die Quader möglichst gar nicht in Erscheinung treten zu lassen. Zuletzt wurde der Putz, die nicht überputzte Umrandung der Eckquader und alle anderen Hausteile (Fenster- und Türgewände) einheitlich überstrichen, wobei die Profile der Gewände mit einer anderen Farbe herausgefaßt wurden.
