Die Kirche der Johanniterkommende Villingen

Von Paul Revellio, Villingen

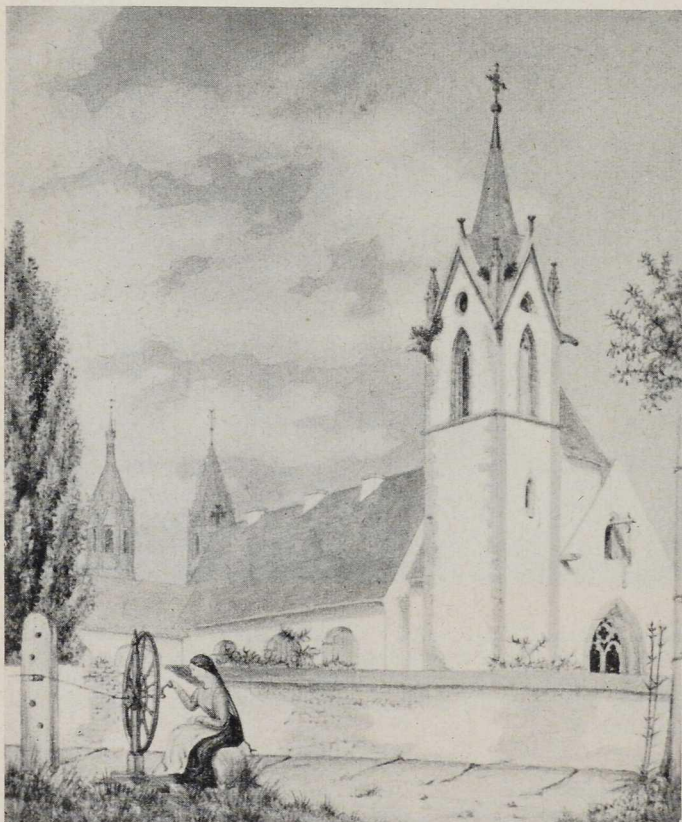
Villingen. Johanniterkirche

Aquarell, nach der Natur gezeichnet von Barnabas Säger 1846

Dort erstand um die Wende des 13. Jahrhunderts ihre Kirche, ein einschiffiger Bau mit etwas eingezogenem, platt geschlossenem Chor, der das Langhaus um etwa einen Meter überragte. An die Südseite ist der gotische Turm angebaut mit seinem gefalteten Rautendach, das zwischen die vier Giebel des Turmes herabgreift. Die Spitzen dieser Giebel sind mit Kreuzblumen bekrönt, während in den Zwickeln zwischen den Turmgiebeln kleine Fialen sitzen, die ebenfalls in Kreuzblumen endigen. Auf der Höhe der Glockenstube sind die vier Turmseiten von schlanken Maßwerkfenstern mit einfachem Dreipaß durchbrochen (Abb.).

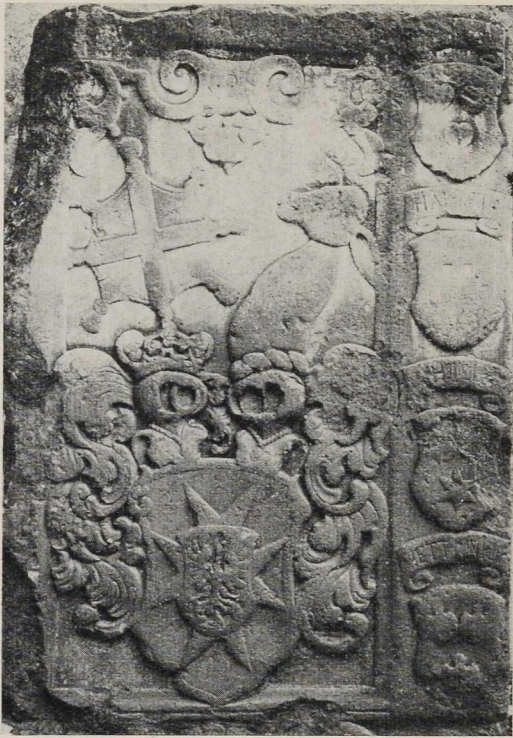
Villingen. Grabmal des Johanniterkomturs Dietrich Rollmann von Dattenberg, † 1632, aus der Johanniterkirche

auf dem links und unten abgeschlagenen Stein sind nur noch das Komturwappen und seine vier mütterlichen Ahnenwappen zu sehen
Aufn. Photo-Sauer, Villingen/Schw.

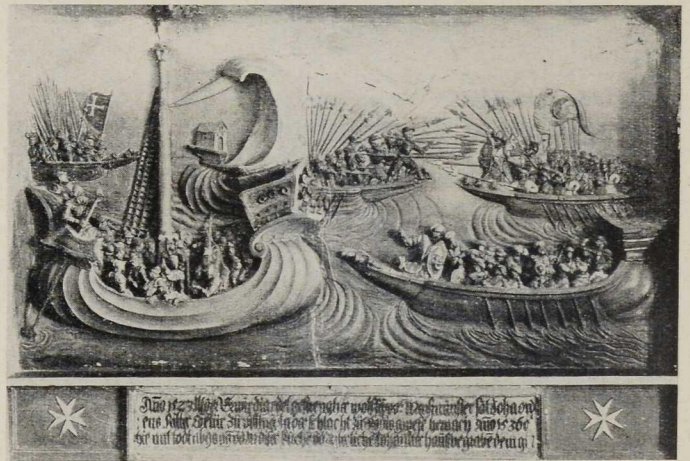
Villingen. Städt. Sammlungen

Die Seeschlacht von Rhodos 1523

vom Grabmal des Johanniterkomturs Wolfgang von Maßmünster

† 1536, aus der Johanniterkirche

Terrakotta, gefertigt 1574 vom Töpfer Hans Kraut

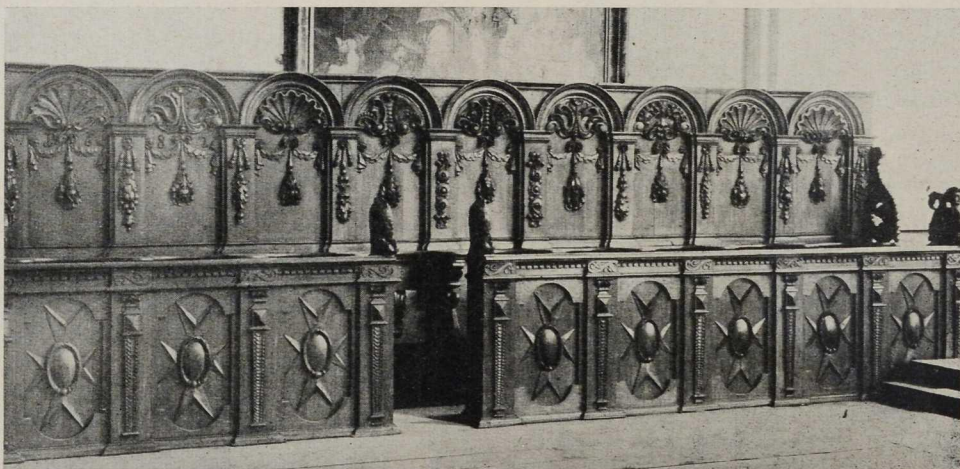
Villingen. Chorgestühl der Johanniterkirche
