STÄDTEBAU

Schließung einer städtebaulichen Lücke in Neckarsulm

Von Walter Supper

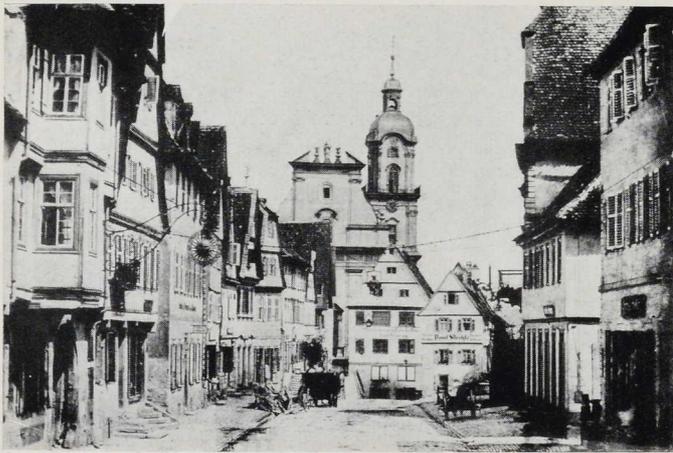
Bild 1 zeigt dieses Hineinwirken des kraftvollen Barockbaus in den Straßenraum. Der Kirche war ein Giebelhaus vorgelagert (Giebel unter dem Turm). Dieses Giebelhauses nahm sich die Denkmalpflege in besonderer Weise an, als sie das Fachwerk — wenigstens in der Giebelzone — freilegen ließ (Bild 2).

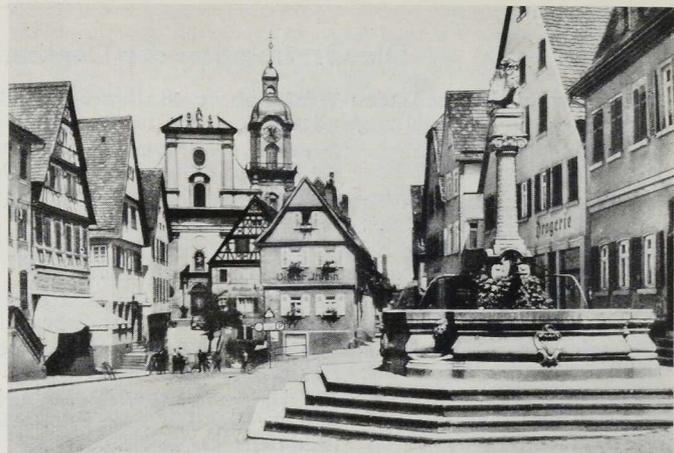
Bild 2 läßt erkennen, wie der eigentliche Kirchvorplatz von der Hauptdurchgangsstraße abgezont war: die Kirche hatte ihren „stillen Vorplatz“, der vom Durchgangsverkehr klar geschieden war. Außerdem präsentierte sich die mächtige Westfassade der Neckarsulmer Stadtkirche erst dann in voller Größe, wenn der Betretende den — nur für Fußgänger bestimmten — „Engpaß“ links des Fachwerkhauses durchschritten hatte und der Betrachter „nahe genug“ vor der Kirche stand. Das gerne geübte „Überraschungsmoment“ war hier in eigenartig schöner Weise geglückt.

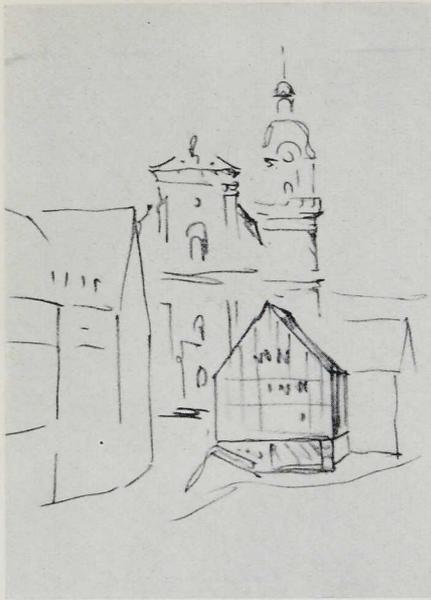
Bild 5 zeigt, daß drei Vollgeschosse mit aufgesetztem Steilgiebel zu minutiös gegenüber Kirche als auch gegenüber Nachbarschaft erschienen wären. Zudem zeigte diese Überlegung, daß dem Neubau die Funktion zugeordnet werden müsse, den Rand der Kirchenterrasse nach Südwesten zu unterstreichen bzw. hervorzuheben.

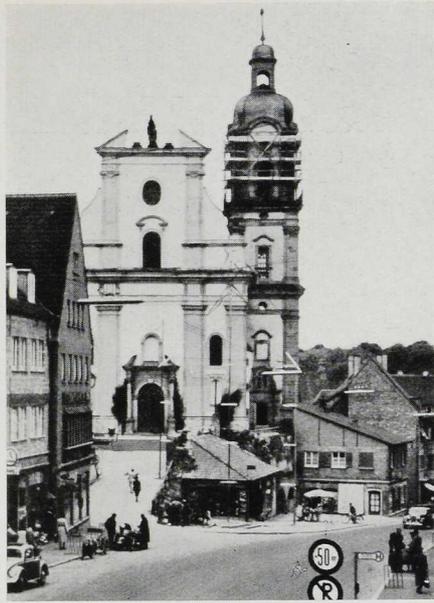
Bild 6 legt zwei Dinge dar:

Zum einen: daß die Neckarsulmer Stadtkirche umgeben sein muß von einer westlichen Vorlagerung. Es darf nicht verschwiegen werden, daß sich Stimmen für die völlige Freilegung der Kirche sowohl nach Westen als auch nach Süden hin erhoben. Dies hätte aber neben dem Verlust des genannten Überraschungsmomentes und dem Verlust eines stillen Kirchenvorhofs zur Folge gehabt, daß die Kirche selbst nicht nur viel zu „entblößt“ dagestanden hätte, sondern daß die „Baumasse der Kirche allein“ nicht mehr genügend Gewicht in der gesamten Stadtsilhouette besessen hätte.

Zum andern: welche wichtige Hilfe das Naturmodell dem nach der richtigen Größe Ringenden bietet. Man betrachte das Stangengerüst in Bild 6 mit der Markierung der Stockwerke.

In Neckarsulm aber war fast alles wiederaufgebaut — wie geschildert, und wie auch den Bildchen 6 und 7 zu entnehmen ist (linker Bildrand). Es konnte sich also hier lediglich darum handeln, eine noch freigebliebene Lücke zu schließen. Auch war wohl mit Fug und Recht die Frage aufzuwerfen, ob gerade vor der Neckarsulmer Kirche mit dem Neuen Bauen begonnen werden dürfe — zumal dieser Neubau dann der einzige dieser Art im Stadtkern geblieben wäre. Er hätte zweifellos vereinsamt gewirkt und wäre mit dem Barockbau kaum in Einklang zu bringen gewesen. So wurden diese episodenhaften Überlegungen wieder verlassen — und der Neubau wurde auf Grund des auf Bild 7 Gefundenen geplant.

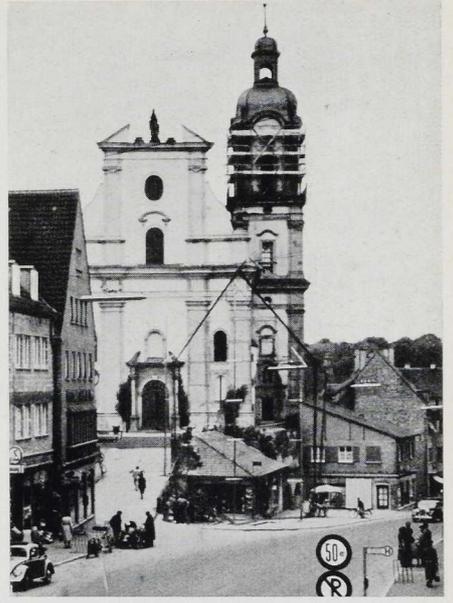
Bild 7 zeigt die Weiterführung des auf Bild 6 Gefundenen: das Naturmodell

zeigte nämlich, daß man bezüglich der Gebäudebreite (=Giebelseitenbreite) gegenüber dem Stangengerüst noch etwas „zugeben“ durfte; ebenso war erkenntlich geworden, daß der First des Neubaus gegenüber der Stangenmarkierung etwas erhöht werden darf. Die Größe des Gebäudes war auf empirische Weise gefunden worden.

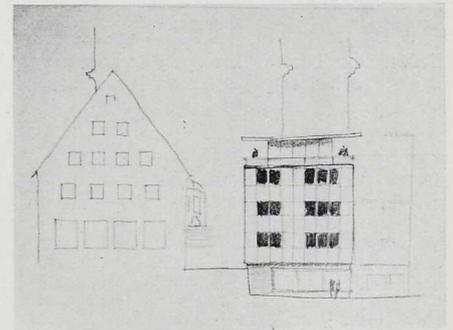
Freilich war nun auch zwischen den ersten Wiederaufbau-Aktionen von Neckarsulm (nach 1945) und der zeitbeanspruchenden Planung für das hier besprochene Haus (1955) ein Jahrzehnt vergangen. So konnte es nicht ausbleiben, daß sich der neue Bauwille regte, wie die Entwürfe von Bild 8 und 9 zeigen.

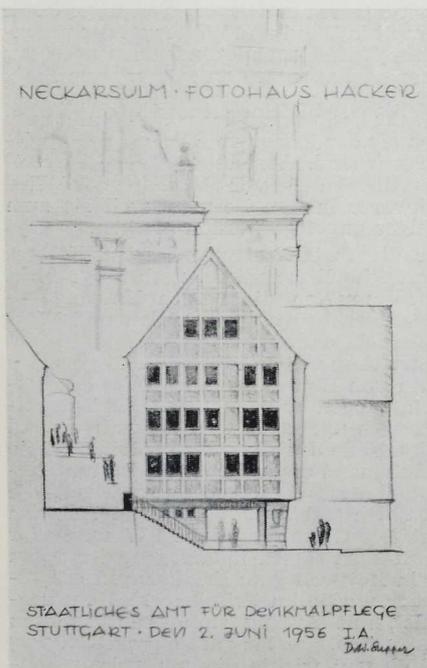
Bild 10 veranschaulicht, wie vollends die endgültige Form des neuen Gebäudes gefunden wurde: über dem dunkelgehaltenen und dabei zurückspringenden Erdgeschoß erhebt sich die flächig gegliederte Westwand; der geschrägte Erker (rechts) gibt das „optische Signal“ als Einweisung in die Hauptdurchgangsstraße, die rechts am Neubau vorbeiführt. Eine — noch nicht ausgeführte — Freitreppe überwindet die Höhendifferenz zwischen Durchgangsstraße und Aufweg zur Kirche (links vom Neubau).

Entsprechende Aufteilungen in Fenstergruppen gaben im Verein mit der Rastergliederung der Wandflächen den erforderlichen Maßstab, in den sich auch die relativ großen Schaufenster des Erdgeschosses an der West- und an der Südseite glücklich einfügen.

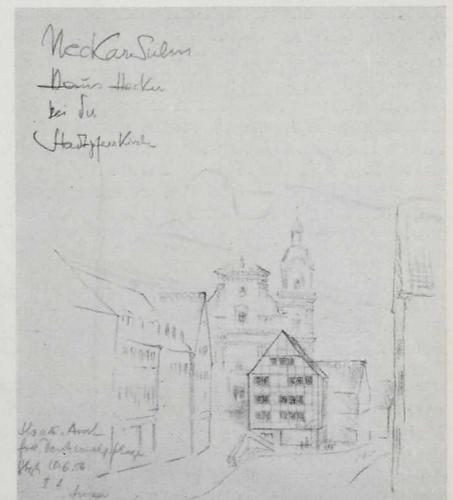
Altes und Neues bilden im Falle „Haus bei der Kirche in Neckarsulm“ eine gute Synthese. Der Neubau — seine Wirkung im Straßenbild ist in der Skizze Bild 11 festgehalten — konnte in den letzten Jahren aufgeführt werden und fügt sich als eine Selbstverständlichkeit in das Neckarsulmer Stadtbild.
