Der Turm der Marienkirche in Reutlingen

KIRCHEN

Von Adolf Rieth

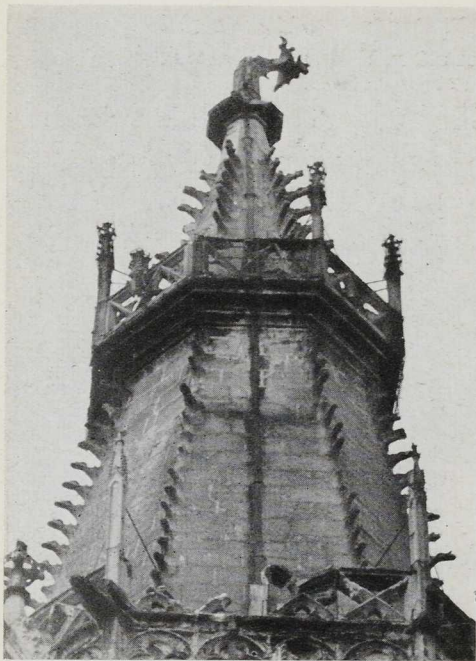
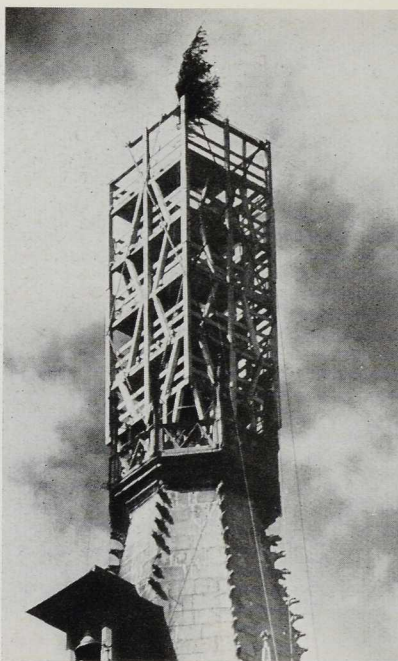
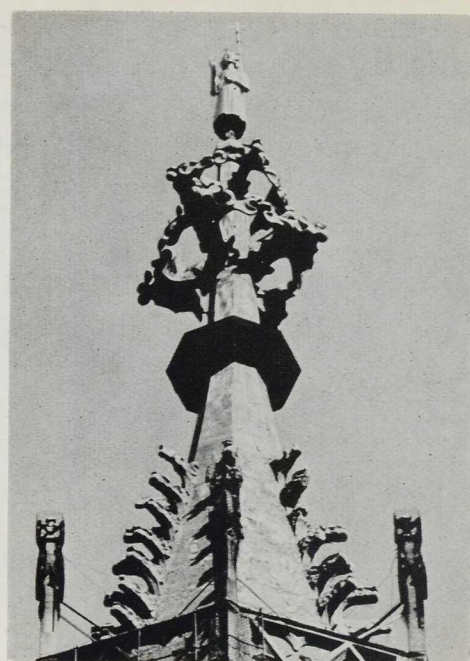
links: Der Turmhelm vor der Instandsetzung — Mitte: Das Holzgerüst (zum Guß der Kreuzblumen) 1950 — rechts: Die in Eisenbeton gegossenen Kreuzblumen und der wiederhergestellte Engel (aus getriebenem Kupfer, feuervergoldet)

Die gotischen Kreuzblumen, die untere 1,70 m, die obere 1,05 m im Viereck, waren je aus einem Stück Sandstein gearbeitet. Ihr Gewicht betrug 20 bzw. 12 Zentner. Um Werkstücke von diesem Gewicht und von dieser Größe auf die Turmspitze zu schaffen, hätte es eines großen Gerüsts in der Höhe des ganzen Turmes (72 m) bedurft. Ein so großes Gerüst konnte man um jene Zeit (1950) noch nicht aus schlanken Stahlrohren, sondern nur aus schwereren Holzbalken konstruieren, was aber für den ganzen Turm auf große finanzielle Schwierigkeiten gestoßen wäre. Da die Gemeinde aber nicht weiter zuwarten wollte, entschloß man sich, die Turmspitze vom obersten Profilkranz ab in Eisenbeton auszufüh-

ren. Für dieses Unterfangen genügte ein wesentlich kleineres Holzgerüst, das auf dem obersten Umgang aufsaß.

Zunächst wurde die Turmspitze im Inneren mit Beton gesichert, d. h. mit einer Betonschale vom oberen Kranz bis zur Spitze ausgekleidet, in der die Kreuzblumen selbst wieder verankert wurden. Inzwischen hatten die tüchtigen Reutlinger Bildhauer Richard Raach und Eduard Raach-Döttinger auf Grund von Resten der alten Kreuzblumen Tonmodelle angefertigt, nach denen dann Negativstückformen in Gips gegossen werden konnten. (Allein die Form zur großen Kreuzblume bestand aus 22 Einzelteilen.) Diese Formen wurden auf der Gerüstplattform über dem ebenfalls in Beton gearbeiteten Schaft zusammengebaut und zuerst die untere, dann die obere Form „ausgestampft“, nachdem in die Hohlform das entsprechende Eisengerüst eingefügt worden war, eine sehr heikle Arbeit, die äußerste Sorgfalt und Umsicht erforderte, da dichte, kompakte Güsse erzielt werden mußten. Am 15. Juli 1950 war die Arbeit in Wind und Wetter an der Turmspitze glücklich und ohne Unfall beendet, nachdem auch der wiederhergestellte Turmangel von 1343 an seinen alten Platz verbracht worden war. Die neuen Kreuzblumen wirken, von der Stadt aus gesehen, sehr gut, wenngleich sie vorläufig noch etwas heller im Farbton als der übrige vom Rauch des Stadtbrandes geschwärzte Turm sind. Gegenüber den alten steinernen Kreuzblumen erscheinen sie, vor allem aus der Nähe, etwas weicher und schwerer in den Formen, weil sie zum Einbau der Eisen kräftiger angelegt werden mußten.

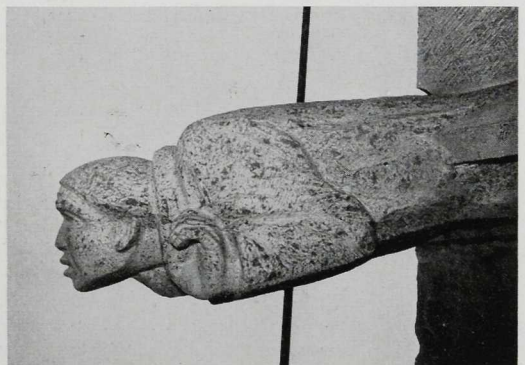
rechts: Die „Angst“. Wasserspeier von Richard Raach, Reutlingen
Aufn. Näher, Reutlingen

Gleichzeitig arbeitete der Reutlinger Steinbildhauer Richard Raach an einigen Fialen und vor allem an den Wasserspeiern. Von einer Kopie der alten Speier, die zum Teil bis zum unkenntlichen Torso verwittert waren, wurde abgesehen. Hier sollte der Künstler in der Sprache der Zeit zum Wort kommen. Keine leichte Aufgabe, denn die „modernen“ Wasserspeier mußten sich in die gotische Umwelt einfügen. Insgesamt handelte es sich um acht Figuren am unteren Umlauf und um vier größere Wasserspeier an der Basis des achteckigen Helms im Obergeschoß zu Füßen der vier großen Eckfialen. Die acht Wasserspeier des unteren Umgangs entsprechen den alten Bildthemen. Teufel, Dämonen und Laster: Gans und Ente als Zeichen der Dummheit und der Torheit (obwohl man diesen klugen Vögeln eigentlich damit etwas unrecht tut, viel eher wären in diesem Fall „Hühner“ am Platz gewesen, die aber plastisch zu wenig „hergeben“), Ziegenbock und Eber symbolisieren Gewalt und Wildheit. An sämtlichen Wasserspeiern wurde die Wasserrinne, aus technischen Gründen und um den Stein so geschlossen wie möglich zu belassen, über den Rücken der Figuren hinweggeführt. Für die vier unteren Wasserspeier auf mittlerer Höhe des Obergeschosses wurden Themen aus unserer Zeit bestimmt, die in sich wieder zeitlos wirken: menschliche Schicksalsgestalten, der Gefesselte, der Entsetzte, der die Augen bedeckt, um das Schauerliche nicht sehen zu müssen, dem er nicht entgehen kann, der Verängstigte und der Ratlose, der ohne Rat ins Leere blickt. Jeder der
