Ruine Altbodman

Geschichte, Baubeschreibung und Erhaltungsmaßnahmen

Von Joseph Schlippe, Freiburg i. Br.

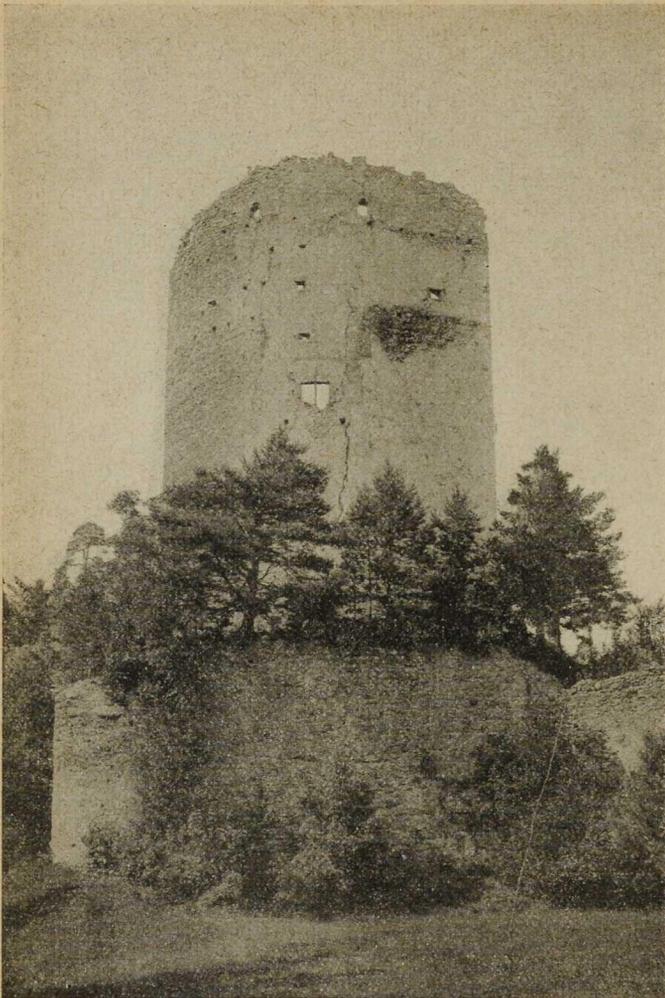
Der Wohnturm oberhalb der Zwingermauer

Von Süden aus der Vorburg gesehen
Vor dem Blitzschlag von 1900

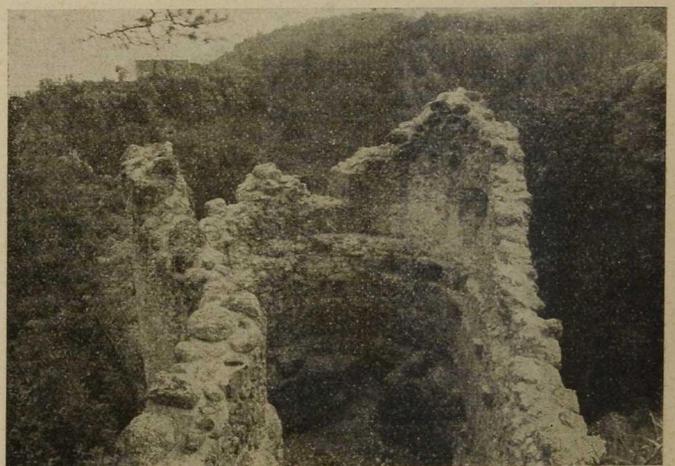
Rondellturm vor der Südostecke des oberen Zwingers
nach Sicherung der Mauerkrone

Im Hintergrund der Frauenberg und der Bodensee

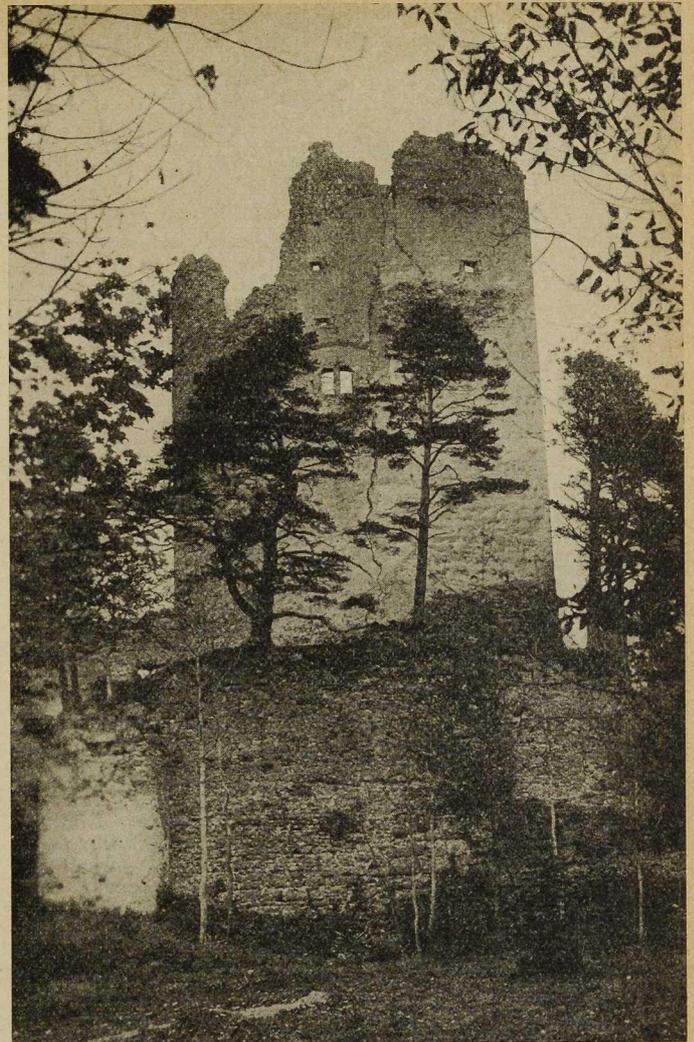
Ruine Altbodman
Der Wohnturm oberhalb der Zwingermauer

von Süden aus der Vorburg gesehen
mit der großen Bresche des Blitzschlages von 1900
und der kleinen Bresche (rechts daneben) von 1922

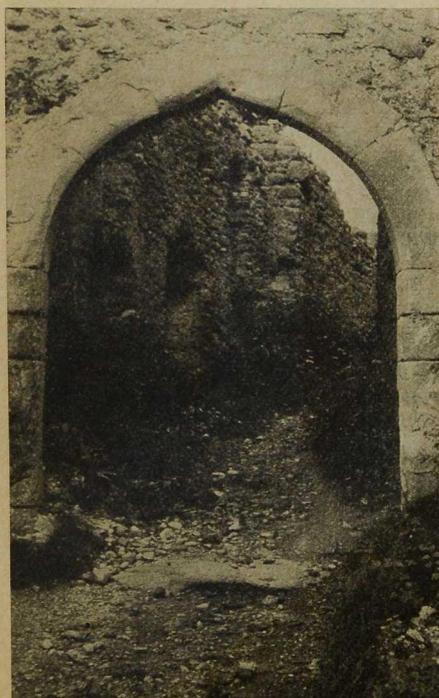
Tor von der Vorburg
in den unteren Zwinger
wohl nach dem Schweizer Krieg 1499
errichtet

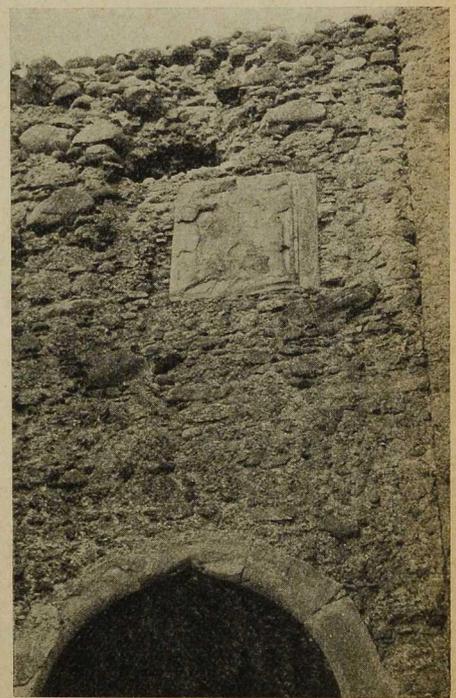
Verwittertes Relief
(ehemals der Gekreuzigte
und Wappen)
über dem Burgtor
rechts Mauerfuge, die die spätere Anfügung
(wohl nach 1499) aufzeigt

Den einzigen künstlerischen Schmuck der Altbodman bildet heute das freilich bis zur Unkenntlichkeit verwitterte Relief über dem äußeren Burgtor. Wie dieses wird es erst nach 1499 entstanden sein. Noch vor zwei Menschenaltern konnte man auf ihm eine Kreuzigung erkennen, mit den Wappen der damaligen Besitzer zu beiden Seiten des Kreuzesstammes. Gefertigt war es aus dem so leicht verwitternden Molassestein, der uns überall im Bodenseegebiet begegnet. Das Mauerwerk der Burg selber besteht aus Bruchsteinen, das Untergeschoß des Wohnturmes zeigt jedoch sowohl auf der Nordseite wie auch an der Rückwand mächtige Nagelfluhblöcke in lagerhafter Schichtung. Nur die jüngeren Zutaten, eben der Portalbau und die Flankierungstürme, sind in kleinformatigem Bruchsteinmauerwerk gemauert. Der Außenputz des Wohnturmes ist allermindestens mehr als dreihundert Jahre alt, denn nach dem Burgbrand von 1643 dachte sicherlich niemand mehr an einen neuen Putz. Man darf ihn aber wohl unbedenklich sogar bis in die Erbauungszeit der Burg zurückdatieren. Wie kurzlebig ist dagegen der Außenputz unserer Zeit, der nur beweist, „wie wir's so herrlich weit gebracht“! Beispielhaft gut ist auch die mittelalterliche Putztechnik: es ist eine dünne Putzhaut, durch die hindurch man das Mauerwerk spürt, mit glatter, aber nicht ebener Oberfläche. An der Front gegen den See hin ist besonders gut zu sehen, daß der Putz völlig bündig an die Fenstergewände anschließt, auch dies ein Beispiel für die gesunde handwerkliche Technik des Mittelalters.

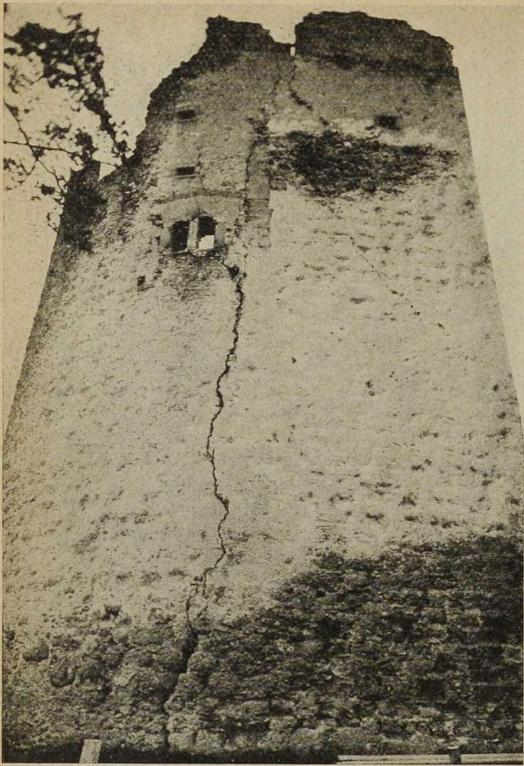
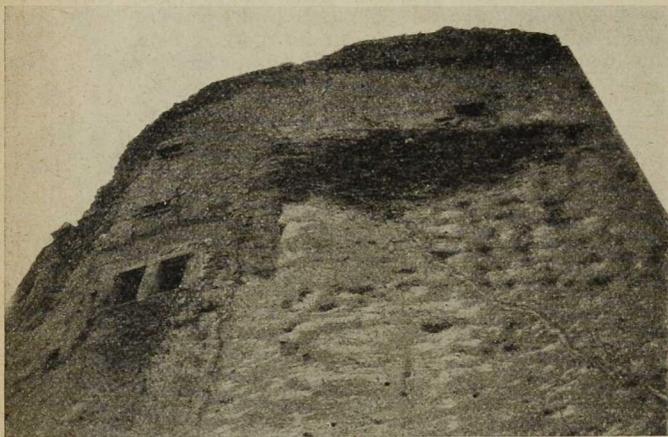
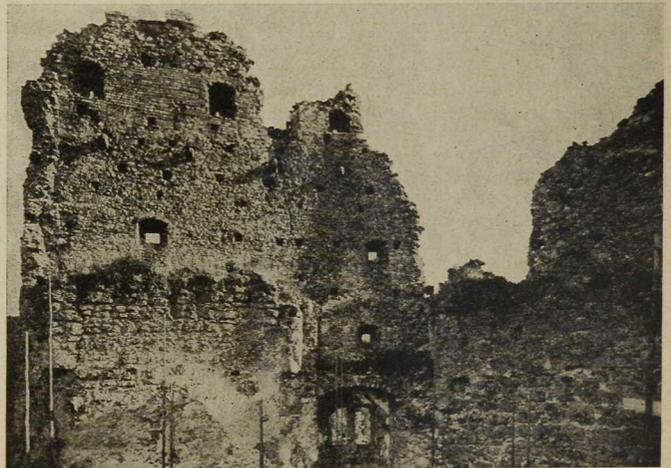
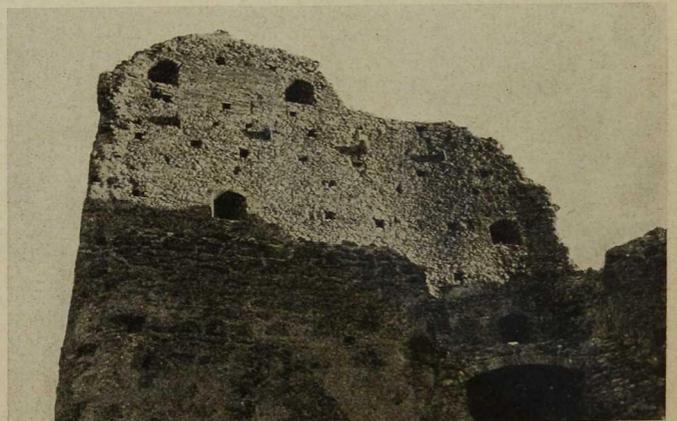
Ruine Altbodman
Südwestliche Eckausrundung des Wohnturms, als Schildwand
30 m hoch geführt

oben vor 1956 mit offenen Breschen und Rissen durch die Blitzschläge
Aufn. Fotohaus Gustav Hotz, Stockach 1956

unten nach der Ausgleiche und Festigung von 1956
Aufn. Schlippe 1958

oben vor, unten nach den Sicherungsmaßnahmen durch Ausgleich
und Festigung der Mauerkrone

Eine weitere Eigenart der Altbodman ist die mächtige Ausrundung, die im Viertelkreis von der Süd- zur Westmauer überleitet. Der dadurch konvexe Baukörper ragt, nur mit Schießscharten versehen, wie ein Schild empor, den der Verteidiger seinem Angreifer entgegenhält. Die Ausrundung diente dazu, die Geschosse abgleiten zu lassen, wie dies bei älteren Bergfrieden deren Übereckstellung gegen die Angriffsseite bezweckte und bewirkte.

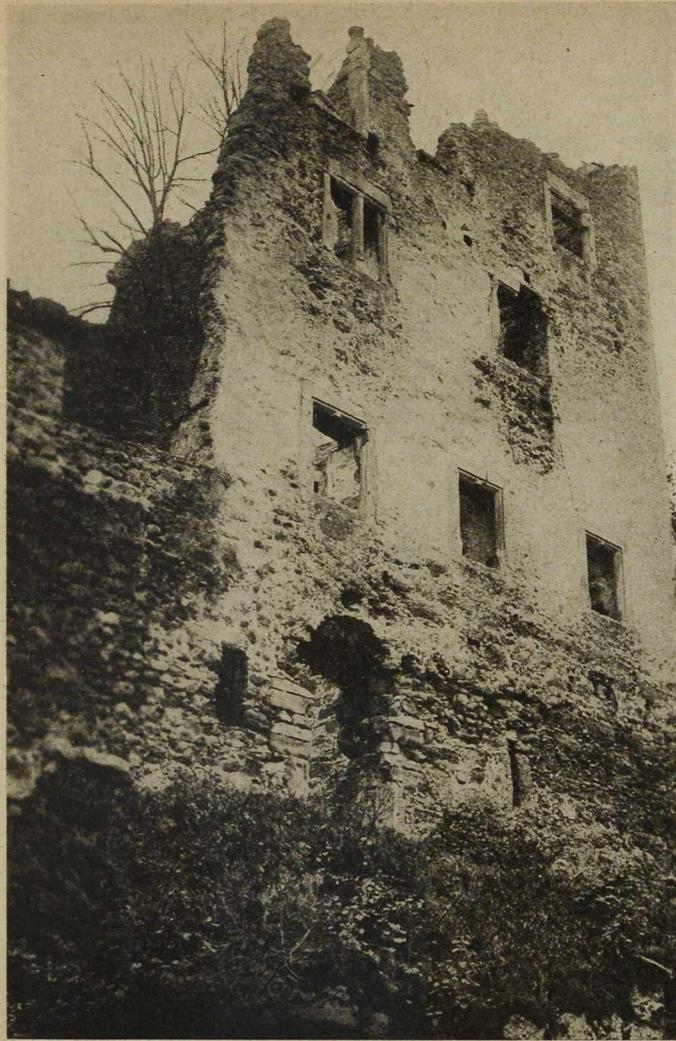
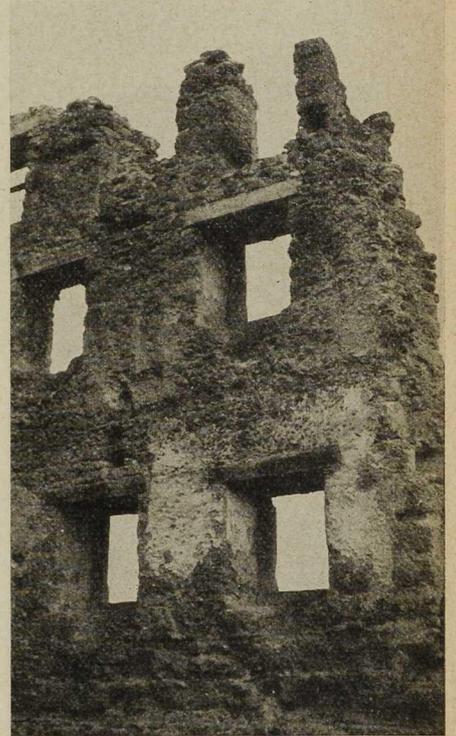
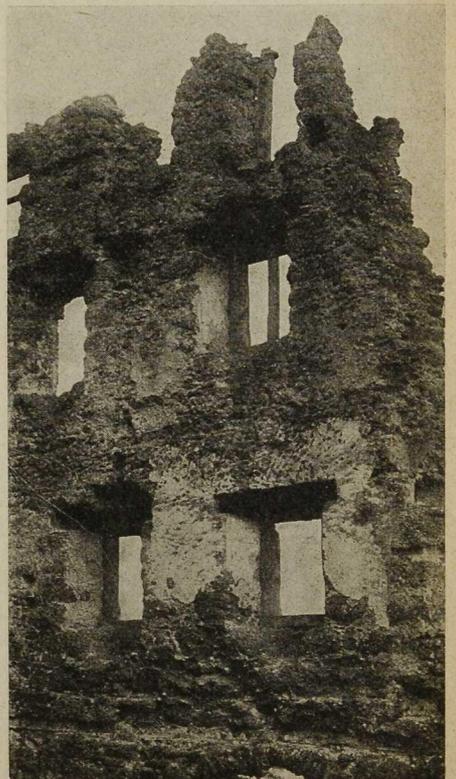
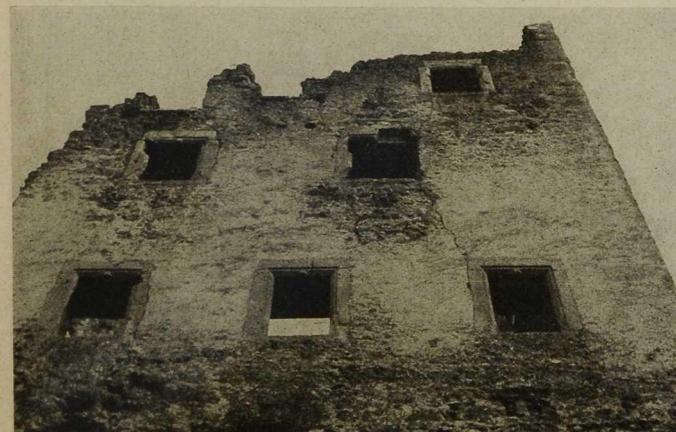
Die
nördl. Außenwand
des Wohnturms
gegen den See

links:
Die Außenseite
oben vor,
unten nach
den

Sicherungsarbeiten
Zu unterst
megalithische
Nagelfluhbrocken.
Hier die Pforte zum
untersten Geschoß,
flankiert von Schieß-
scharten. In den
drei Obergeschossen
hochgotische
Fenstergewände
der Erbauungszeit
nach 1307
mit breiten Schrägen,
links oben
ein Fenster noch
mit dem gotischen
Zwischenpfosten,
darüber
eine Balkontüre

rechts:
Die Innenseite
oben vor,
unten nach
der Sicherung

künstlerischen Freiheit und in der durch die innere Einteilung gebotenen Unregelmäßigkeit ist die lockere Verteilung der Fenster in der hohen Außenwand gegen den See hin. In ihr sitzen noch, relativ gut erhalten, drei Fenster des Hauptgeschosses, zwei des zweiten und eines des dritten Obergeschosses. In formaler Hinsicht zeigen sie durchaus die Stilmerkmale des frühen vierzehnten Jahrhunderts: sie sind zweiteilig, je nur etwa 45 cm breit, mit einem derben steinernen Zwischenpfosten von 22 cm Breite. Seitengewände, Sturz und Mittelpfosten sind durch eine 12 cm breite, nicht gekahlte Schmiege abgeschrägt. Um das ganze Fenster läuft ein schmaler äußerer Falz, der in Verbindung mit den je zwei Klobenlöchern an den Seitengewänden verrät, daß die Fenster durch

äußere Schlagläden verschlossen werden konnten. Ein einziges Fenster des mittleren Stockwerks zeigt noch auf einer Photographie von 1939 den Mittelpfosten, der inzwischen leider verschwunden ist. (Der Denkmalpfleger hätte es sehr wohl, nicht aber der Finanzmann verantwortet, wenn an den sechs Fenstern der Seeseite dieser Pfosten neu wieder eingefügt worden wäre, über dessen Form auch nicht die geringsten Zweifel möglich sind.) Die Fenster der untergegangenen Ostwand dürfen wir uns wohl in gleicher Form denken. Die wesentlich sparsamer befensterte, weil gegen den Burgweg gekehrte Westseite trägt zuoberst ein einziges Fenster, in dem nicht wie bei der Seefront nur ein senkrechter Mittelpfosten stand, sondern noch ein Steinkreuz, also auch ein waagrechter Zwischensturz erhalten blieb. Ganz ungewöhnlich ist das bis zum Boden reichende Türgehände im obersten Wohngeschoß der Nordwand. Da hier in der Außenwand obendrein Löcher ehemaliger Konsolen festzustellen sind, muß man wohl annehmen, daß hier ein Balkon saß; das wäre freilich ein Unikum im Burgenbau des Mittelalters, vielleicht veranlaßt durch die herrliche Fernsicht hinab auf den See, weit hinaus bis Überlingen und hinüber in den Linzgau. Hierfür waren die Bewohner der Burg gewiß aufgeschlossen und empfänglich.

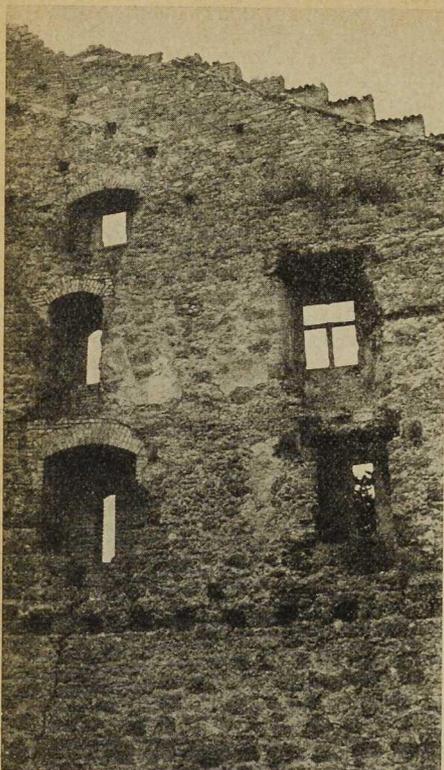
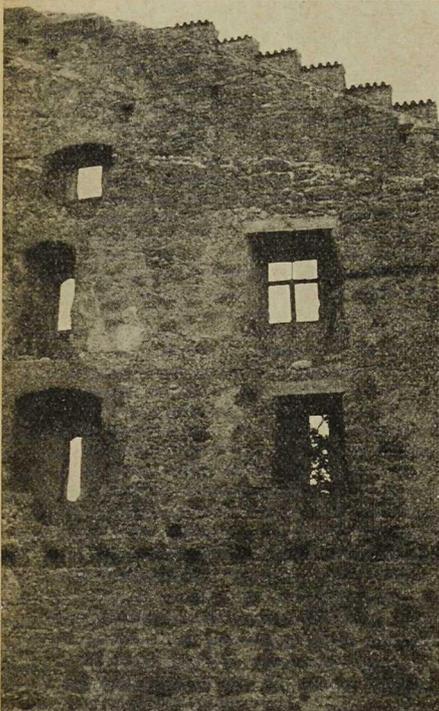
Innenseite
der westlichen
Außenwand
des Wohnturms

mit der Abtreppung
über dem
ehemaligen Pultdach

oben vor,
unten nach den
Sicherungsarbeiten
u. a. Einziehen
von Sturzbalken und
Verputz der früheren
Backsteinfickereien

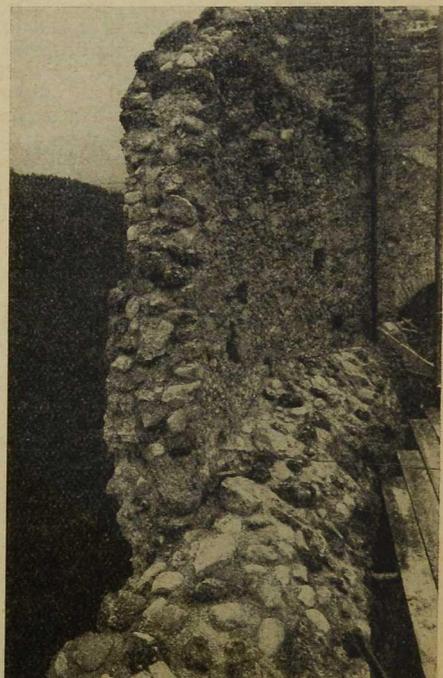
Sicherung
der Mauerkrone
an der durch den
Blitzschlag
in die hohe
südliche Außenwand
des Wohnturms
gerissenen Bresche

Die nunmehrige Sicherung vor allem der Mauerkronen war schon in den Jahren vor dem Zweiten Weltkrieg beabsichtigt. Der Burgherr, Graf Bodman, erörterte mit dem damaligen Leiter des Staatl. Bezirksbauamtes Konstanz, Regierungsbaurat Siebold, die notwendigen Maßnahmen, für die man bereits Kostenvoranschläge einzog. Der Leiter des Badischen Landesdenkmalamtes, Professor Otto Linde, ein guter Burgenkenner, interessierte dafür auch den Reichskonservator Ministerialdirigent D. Dr. R. Hiecke, der im Herbst 1938 Altbodman besuchte. Der badische Staat bewilligte einen Zuschuß von 3000 RM. Aber an dem Tag, an dem die Arbeiten begonnen werden sollten, brach der Zweite Weltkrieg aus. So vergingen denn abermals siebzehn Jahre, bis endlich die Arbeiten nach den generellen Richtlinien des Freiburger Staatl. Amtes für Denkmalpflege zur Ausführung gelangten. Die Oberleitung hatte der an dieser ungewöhnlichen und verantwortungsvollen Aufgabe ungemein interessierte Regierungsbaurat Hitzel als Vorstand des Staatlichen Hochbauamtes Konstanz und gleichzeitig als Leiter der Kreisstelle für Denkmalpflege. Die ständige, sehr gewissenhafte Leitung am Ort oblag Bauoberinspektor Kunzmann, während die Bauarbeiten selber einschließlich der dreißig Meter hohen Einrüstung durch die Baufirma Mühlherr in Stockach erfolgte. Deren Inhaber, Bauunternehmer Jos. Wagner, war mit Leib und Seele bei dieser nicht alltäglichen Aufgabe. Dem Baubeginn war eine Studienfahrt vorausgegangen, die den Sicherungsmaßnahmen auf dem Hohentwiel und insbesondere auf Burg Staufen galt; bei letzter geschah die Sicherung der Mauerkronen besonders vorbildlich. Auf der Ruine Altbodman gestattete die sehr zerklüftete Mauerkrone allerdings nicht eine Begragung wie auf Burg Staufen. Hier wurden die lockeren Schichten abgehoben und über einem unsichtbaren Betonkranz mit dem alten Material, untermischt mit Kiesel und Nagelfluhbrocken, in Kalkmörtel mit etwas Zementzusatz wieder aufgemauert. Dadurch blieb die von den Wetzern dreier Jahrhunderte zerrissene Silhouette der Ruine erhalten, und das muß wenn irgend möglich das Hauptanliegen der Denkmalpflege an Burgen sein. Wo das Mauerwerk schalenartig abgeplatzt war, wurde die Narbe in der alten Technik geschlossen. Die Stürze der tiefen Fensternischen wurden in der ursprünglichen Art mit mächtigen Balken aus bebeiltem Forlenholz überdeckt und die locker gewordenen steinernen Fenstergehänge befestigt. Wo bei früheren Reparaturen fabrikmäßig hergestellte Backsteine zum Überwölben von Fensternischen oder zum Flickern aufgebrochener Wände verwendet worden waren, wurde dieser Mißstand durch dünnen Putzauftrag beseitigt. Die klaffenden, durch die ganze Tiefe des Mauerwerks reichenden Risse, Folgen von Blitzschlägen, wurden nach sichernder Verklammerung durch Zementinjektion geschlossen. Bäume, von denen man Sprengungen des Mauerwerks befürchten mußte, wurden gefällt, aber im übrigen die Vegetation soweit irgend möglich geschont, getreu der auf dem Denkmalpflegetag in Danzig 1910 ausgegebenen Parole, daß mäßiger, freilich nicht unbeaufsichtigt wuchernder Pflanzenwuchs an Mauern nicht schadet, sondern in gewisser Hinsicht geradezu konserviert, ganz abgesehen von dem ungemainen Reiz der Gräser und Blumen, des wilden Weins und — cum grano salis — des Efeus. Diese nicht alltäglichen Arbeiten erforderten einen gut geschulten Polier und einen zu-

verlässigen Arbeitstrupp, der auf 30 m hohen Gerüsten die gefährlichen baulichen Sicherungen gewissenhaft vornahm. Erschwerend wirkte sich dabei der weite Arbeitsweg und der schwierige Antransport des Materials auf 2 km langen steilen Wegen aus. Das Wasser für die Mörtelzubereitung mußte 600 m weit vom oberhalb gelegenen Hofgut Bodenwald hergeleitet werden. All das wirkte sich verteuern aus auf die Baukosten, die in der Hauptsache von dem an seiner Stammburg ungemein interessierten Grafen Bodman aufgebracht wurden. Nach Kriegsende war der im Jahre 1938 durch Fürsprache des Reichskonservators erhoffte Zuschuß illusorisch geworden, aber das Regierungspräsidium für Südbaden gewährte einen Zuschuß. Der Denkmalpfleger erwirkte ein Darlehen der Landeskreditanstalt. Der Besitzer hat obendrein die Kosten der laufenden Bauunterhaltung aufzubringen. Bedauerlich ist nur, daß durch die Arbeitsüberlastung des Denkmalpflegers und den Personalmangel des Staatl. Hochbauamtes Konstanz die einzigartige Gelegenheit, anlässlich der Einrüstung eine genaue zeichnerische Aufnahme des Wohnturmes anzufertigen, ungenutzt blieb.

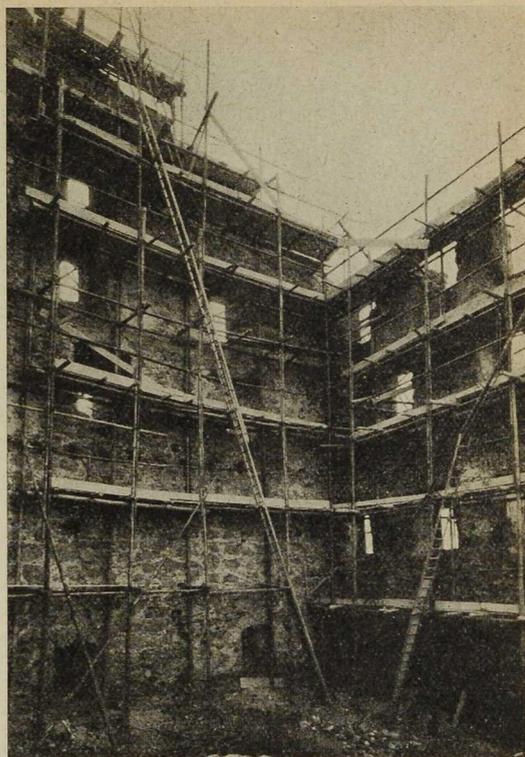
Baugerüst im Innern
gegen Nord-West gesehen
