Bestandsicherung der Kirnburg. Ein Zwischenbericht

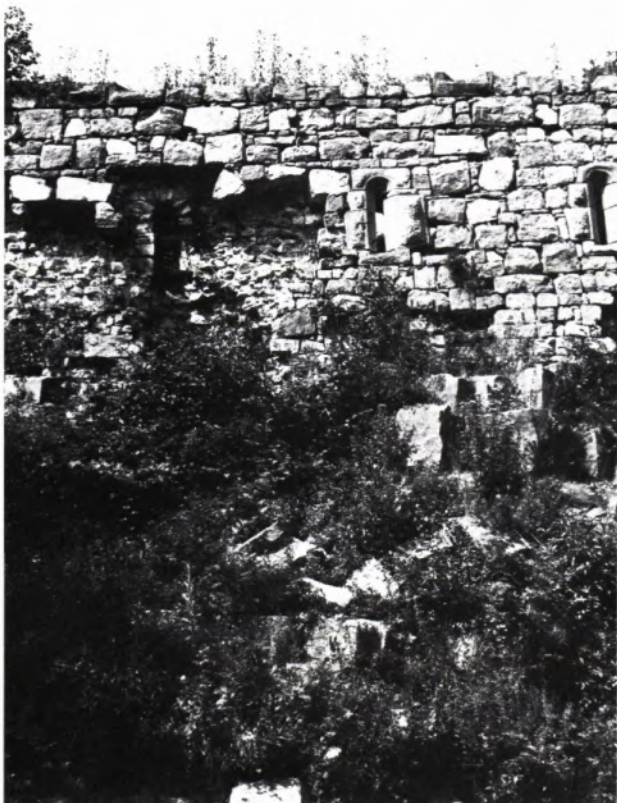
1 KIRNBURG, PALAS-WESTWAND mit teilweise bossiertem Mauerwerk.

Die Kirnburg liegt bei Bleichheim im Walde wenige Kilometer von der Bundesstraße 3 entfernt auf der Höhe Herbolzheim-Köndringen. Die Zeit der Erbauung liegt nach den kräftigen Bossen mit Randschlag zu urteilen etwa in der Mitte des 12. Jahrhunderts. Besonders die Westwand des sogenannten Palas und der Bergfried weisen dieses Mauerwerk auf (Abbildung 1).

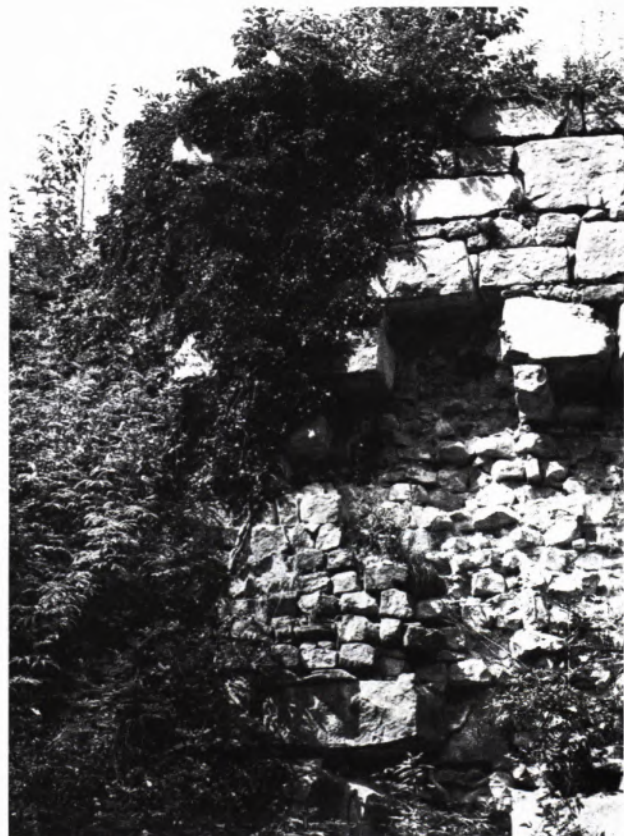
2 SCHÄDEN durch Witterung, Kletterer und Abbruch von Quadern zum Häuserbau.

Diese staufische Burg mit ehemaligem Bergfried und vergangener Vorburg bietet im hinteren Bereich der Vorbergzone eine herrliche Aussicht in die Rheinebene. Hier kann man bei gutem Wetter vom Kaiserstuhl bis zum Straßburger Münster blicken. Aus diesem Grund ist die Ruine seit langen Jahren beliebtes Ausflugsziel. Witterung, Wanderer und übermütige Möchtegern-Kletterer, aber auch Häuslebauer gaben der einst noch stattlichen Ruine bald ein ausgefranstes und zernagtes Aussehen. Gar mancher gute Quaderblock ist in den Häusern von Bleichheim im 18. und 19. Jahrhundert verbaut worden (Abbildung 2).

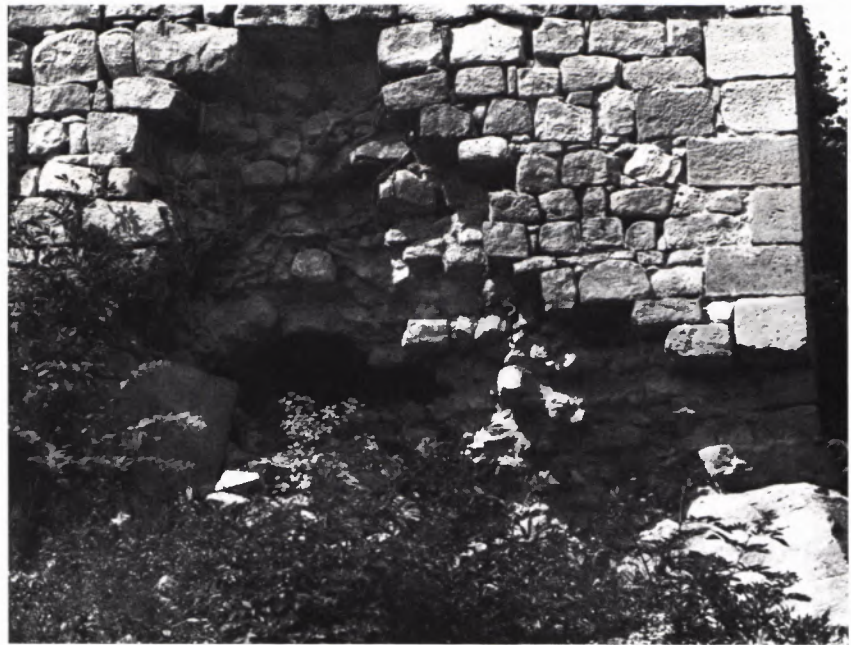
Nachdem zwischenzeitlich an der Palasnordwand unter einem der schmalen Rundbogenfenster die über zwei Meter dicke Mauer teils durch Abrutschungen, teils durch unbefugte Grabungen an ihrem Fuß durchbrochen war (Abbildungen 3 und 4), die herrliche, zum Teil bossierte Vorsatzschale des Bruchsteinmauerwerks abstürzte und „Gefahr im Verzuge“ war, entschloß sich das Staatliche Hochbauamt mit Hilfe und Unterstützung der Außenstelle Freiburg des Landesdenkmalamtes zu einer umfangreichen Sanierung und Sicherung der Anlage.

3 DURCHBRUCH an der Palas-Nordwand durch die 2 Meter dicke Wand unter dem Rundbogenfenster.

Nach einer Bauaufnahme der Palasnordwand sowie einer Grundrißaufnahme durch das Bauamt wurden hier die ersten Sanierungserfolge erzielt. Die Vorsatzschale wurde unter Berücksichtigung der Lagigkeit des Mauerwerks teilweise erneuert, die Innenwandschale ergänzt und der Mittelbereich der Wand mit betoniertem Schüttmauerwerk verfüllt. Als Mörtel wurde Kalkmörtel für die Außenschale verwandt, dem ein teils gelber, teils roter Zuschlagsand bei-

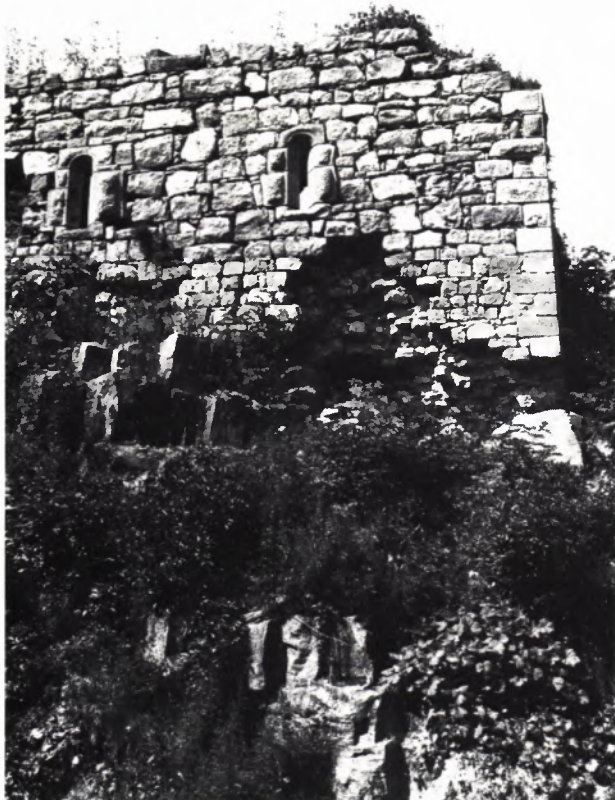
4 PALAS-NORDWAND. Die abgestürzte Schale des Vorsatzmauerwerks gab den Anstoß zur Sanierung.

gemischt wurde, um den sonst typischen Grauton des oft verwendeten Zements zu verhindern. Die Mauerkrone bildet eine wasserdichte Wanne, die mit Drainschicht versehen und Humus verfüllt und mit Ginster, winterhartem Klee und Gräsern begrünt wird.

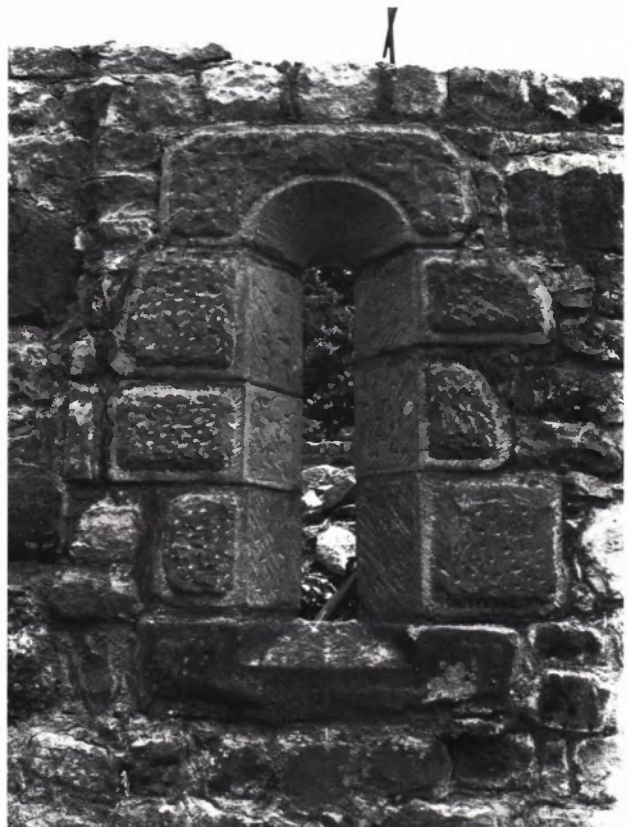
5 DIE NORDWAND nach der Sanierung mit erneuertem Fenstergewände.

In diesem Jahr werden auf die gleiche Weise Nord- und Süd- wand saniert, wobei teilweise Fenstergewände und Bossen neu erstellt und ergänzt werden müssen (Abbildung 5).
