# Die Seuche aufteilungsloser „Einheitsfenster“ an historischen Bauten

Von Günther Willms, Spessart bei Karlsruhe

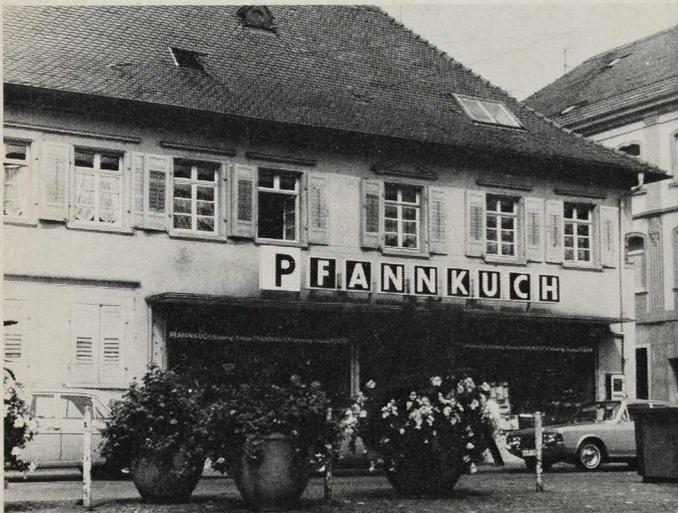
Abb. 1 Ettlingen

Um die Dinge, um die es hier geht, deutlich und exemplarisch zeigen zu können, habe ich jüngst einen kurzen Gang mit der Kamera durch das benachbarte Ettlingen gemacht, das sich wegen des in frischer Erinnerung gebliebenen Streits um den Abbruch zweier alter Fachwerkhäuser und einen Kaufhausneubau an deren Stelle als besonders aktuelles Beispiel empfiehlt. Ausgangspunkt des kaum mehr als einhundert Meter weiten Spazierganges war der Platz vor dem Schloß mit dem Narrenbrunnen. Hier stehen sich gleich zwei Häuser gegenüber, an denen sich die durch die Fenster bewirkte Veränderung besonders einleuchtend zeigen läßt. Bei dem einen dieser Häuser (Badener-Tor-Straße 5; Abb. 1), das um das Jahr 1800 herum entstanden sein dürfte, sind die alten Sprossenfenster mit den zugehörigen Klappläden im Obergeschoß erhalten geblieben. Trotz der tiefgreifenden Veränderung des ursprünglichen Erdgeschosses durch den Einbau einer modernen Ladenfront hat das Haus sein freundliches Aussehen bewahrt, wozu natürlich auch die kaum beeinträchtigte, mit Biberschwänzen gedeckte Dachfläche nebst ihrem reizenden originalen Gäupchen

Haus Badener-Tor-Straße No. 5/Schloßplatz

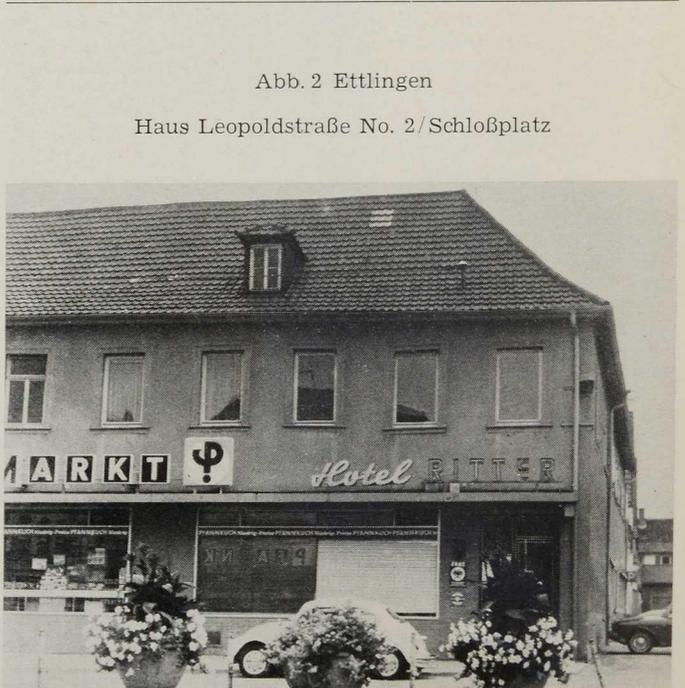
Abb. 2 Ettlingen

beitragen. Das abschreckende Gegenstück steht gleich vis à vis (Leopoldstraße 2; Abb. 2). Es ist, nach seinen reich profilierten steinernen Fenstergewänden zu urteilen, sicher ein ursprünglich aufwendigeres und stattlicheres Gebäude als sein Gegenüber gewesen und mag etwa 50 Jahre früher gebaut sein. Über seinem vollständig ausgewechselten Erdgeschoß, in dessen Mitte — nach den etwas nach oben versetzten Fenstergewänden darüber zu schließen — wohl einmal ein prunkvoller breiter und erhöhter Eingang saß, ist schlechthin gar nichts von der alten Individualität des Hauses übriggeblieben. Wie wir an der hundehüttenhaften Dachgaupe des mit Falzziegeln gedeckten Dachs und dem Oberlichtfenster (links) erkennen können, hatte hier schon das späte 19. Jahrhundert mit dem Zerstörungswerk begonnen. Das 20. Jahrhundert hat dann mit aufteilungslosen „Einheitsfenstern“ nebst Rolläden und der besonderen Dreingabe eines stracks über die entleerte Heiligennische heruntergezogenen Abfallrohrs den Jammer komplett gemacht. Gegen den Abbruch dieses Hauses und seine Ersetzung durch einen einheitlich modernen Neubau würde wohl keine Stimme mehr aufbegehren. Es ist mit seinen sprosslosen „Einheitsfenstern“ endgültig zum häßlichen Entlein geworden.

Haus Leopoldstraße No. 2/Schloßplatz

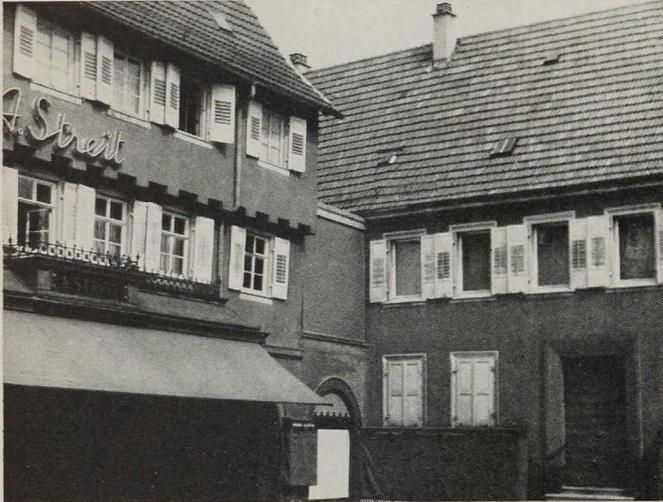
Abb. 3 Ettlingen  
Haus Marktstraße No. 1

Wenden wir uns von hier zu der die Verlängerung des Schloßplatzes bildenden Marktstraße, so sehen wir bei den überrückstehenden zwei Häusern der Firma A. Streit (Marktstraße 1; Abb. 3) in interessantem Nebeneinander den gleichsam schleichen Beginn der Liquidation einer schönen alten Häusergruppe. Beim linken Bau ist das wohnliche Bild der alten Zeit trotz einiger Zutaten und Veränderungen noch durchaus intakt. Rechts hat mit den „Einheitsfenstern“ die Entseelung begonnen, und nur die zum Glück beibehaltenen Fensterläden und das unversehrte Erdgeschoß verhindern die Katastrophe. Aber der Vergleich beider Seiten zeigt deutlich den Unterschied und den schon eingetretenen Verlust.

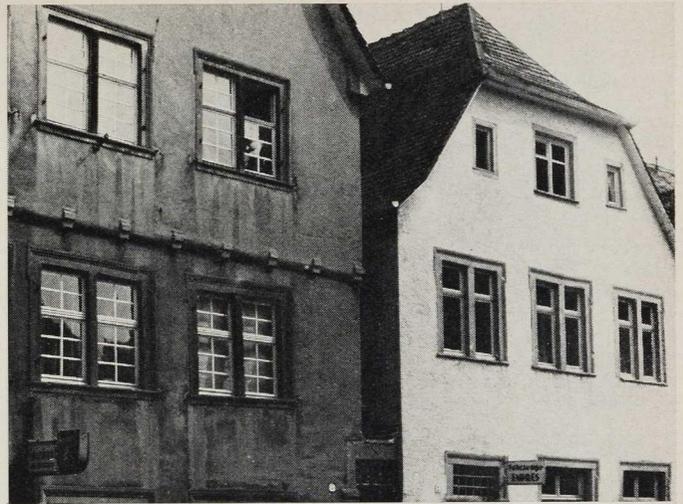
Abb. 5 Ettlingen  
Häuser aus dem 17. Jh. Kirchenplatz No. 5 und 7

Nach einem Blick auf die Barockfassade des Rathauses, der man gleichfalls durch die Anbringung von Fenstergebilden im Geschmack der Gründerjahre übel mitgespielt hat und für die man nur hoffen kann, daß man beim nächstenmal zum guten Ursprünglichen zurückfindet, wenden wir uns nach rechts zum Vorplatz der Martinskirche, wobei uns freilich nicht die beiden dem Warenhaus ausgelieferten Fachwerkhäuser zur Rechten, sondern für unsere Zwecke die beiden gegenüberliegenden steinernen Häuser aus dem 17. Jahrhundert als instruktives Paar interessieren (Abb. 5). Das linke (Kirchenplatz 5) besitzt noch die stilgerechten Fenster, beim rechten (Kirchenplatz 7) sind sie dagegen nicht mehr da. Doch hat man im ersten Obergeschoß wenigstens die Unterteilung durch Kämpfer in der richtigen Höhe bewahrt. Doch sonst ist den Fenster-Greueln des vorigen Jahrhunderts freier Lauf gegeben worden, wobei vermutlich im Giebel der Durchbruch des häßlichen großen

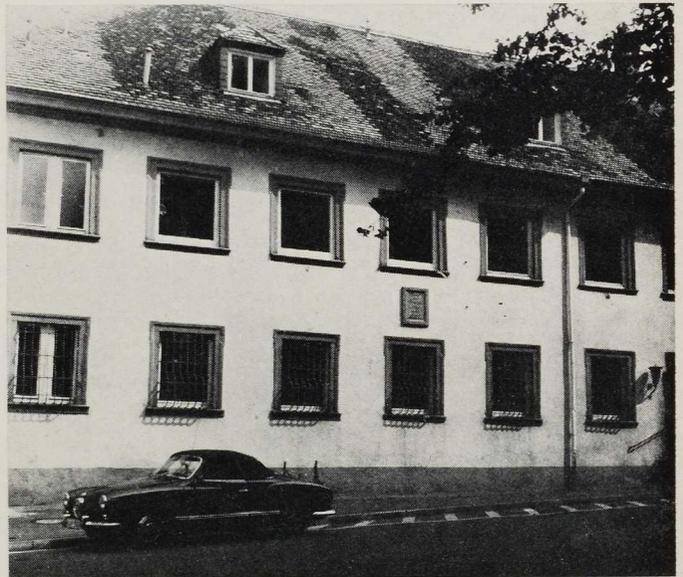
Abb. 6 Ettlingen  
Schillingerhaus (Stadtkasse). Kirchenplatz No. 9

Mittelfensters anstelle gekuppelter Nischen hinzukam. — Anschließend stehen wir dann vor dem ganz auf modern gestriegelten Schillingerhaus (Kirchenplatz 9; Abb. 6), dem Domizil der Stadtkasse. An ihm sehen wir, wie munter die Stadt Ettlingen selbst auf dem falschen Weg vorangeschritten ist, wobei ihr übrigens neuerdings das Staatliche Hochbauamt mit Finanzamt, Forstamt und Amtsgericht wacker folgte. Angeichts dieser in weißer Front aufgereihten schwarzen Löcher erübrigt sich jeder zusätzliche Kommentar.

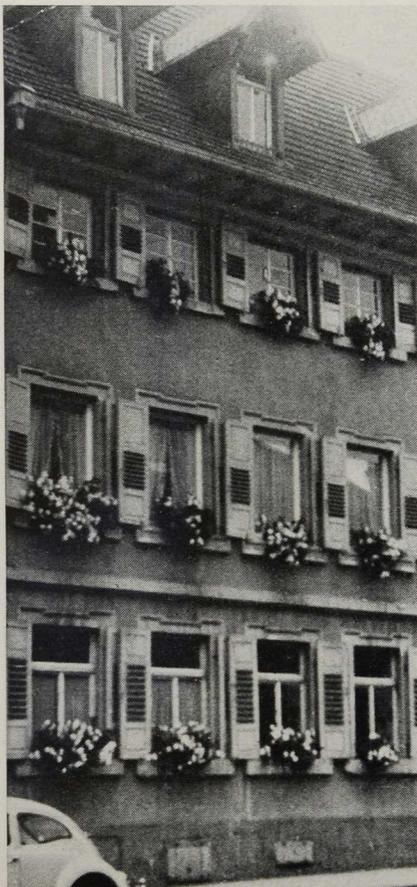
Abb. 4  
Ettlingen  
Haus  
Marktstraße No. 8  
(Schloß-Apotheke)

Von hier, der Marktstraße weiter folgend, blicken wir zum stattlichen Bau der Schloß-Apotheke (Marktstraße 8; Abb. 4) hinüber. Unser Bildausschnitt vom Fußpunkt zum Dach vermittelt einen Überblick über die Entwicklung zum Argen, die schon der Ungeschmack der wilhelminischen Zeit eingeleitet hat. Aus dieser Epoche stammen die Dachgaupen, wahre Mißgeburten ihrer Art mit ihren vorgekragten überdimensionalen Schutendächern und den häßlich hochgezogenen Oberlichtfen-

stern, die man damals auch — freilich bei etwas glücklicheren Maßverhältnissen — im Erdgeschoß eingesetzt hat. Allein im zweiten Obergeschoß sind die freundlichen alten Sprossenfenster geblieben. Das erste Obergeschoß haben inzwischen die „Einheitsfenster“ erobert. Zum Glück blieben auf der ganzen Hausfront die Klapppläden erhalten. Mit einiger Phantasie kann man sich vorstellen, um wieviel vollkommener das Ganze wirken würde, besäße es noch einhellig die der Erbauungszeit gemäßen Sprossenfenster — zu schweigen von dem Dach, das ursprünglich wohl etwas stärker zurückgesetzt und mit zierlichen, in die Horizontale geordneten Gaupen besetzt gewesen sein dürfte.

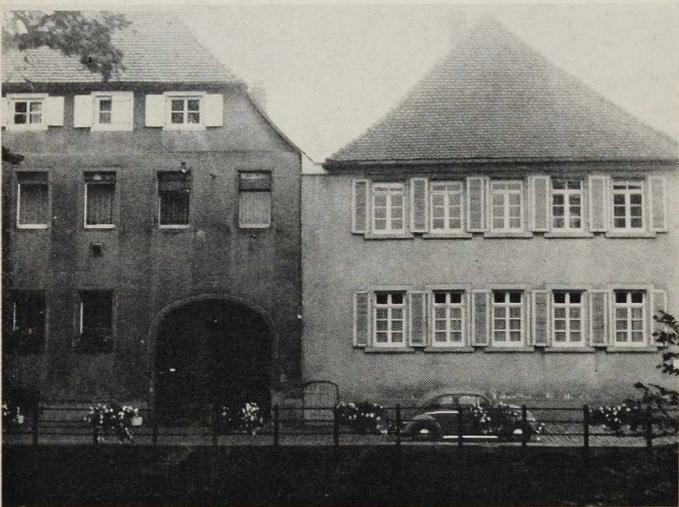
Abb. 7 Ettlingen

Wenige Schritte weiter öffnet sich der Blick über die Alb zu unserem letzten Beispiel eines instruktiven Nebeneinanders (Abb. 7). Rechts ein Haus (Albstraße 37), das sein Gesicht noch ganz bewahrte, links (Albstraße 35) ein Haus, dem man durch Beseitigung der Fensterläden und Einfügung von „Einheitsfenstern“ mit Rolläden sein Gesicht ebenso vollständig zu nehmen vermocht hat. Hier scheint in der Tat das letzte erreicht zu sein, was man einem alten Haus durch modernen Fensterkomfort antun kann. —

Albstraße No. 35 und 37
