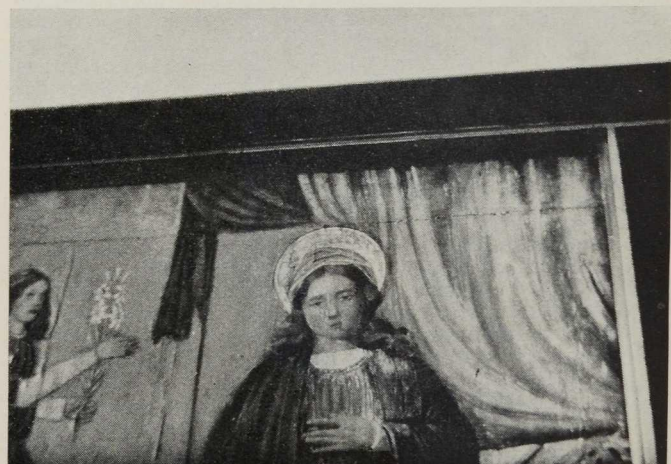
Abb. 7. Schäden an einer Retabel, Verkündigung (Ausschnitt)

Abb. 6 und 7 zeigen in den Ausschnittvergrößerungen Schäden an einem mit Leinwand überzogenen Holzbildnis, das durch Schrumpfung des Holzes gerissen ist. Ursache: Falsche Lage der Ausblasöffnung und zu hohe Ausblastemperatur (Planungsfehler).

Ursache: zu hohe Ausblastemperatur. Falsche Lage der Ausblassestelle.

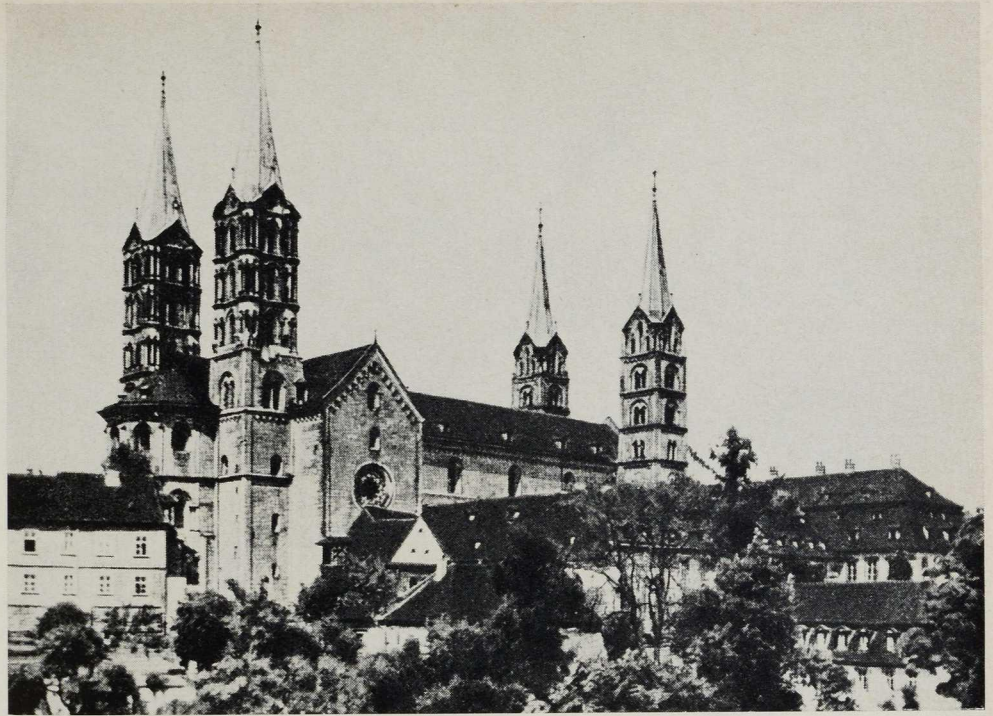
Der Dom
zu Bamberg

mit der aus dem 12. Jh. stammenden wertvollen Decke des Mittelschiffs

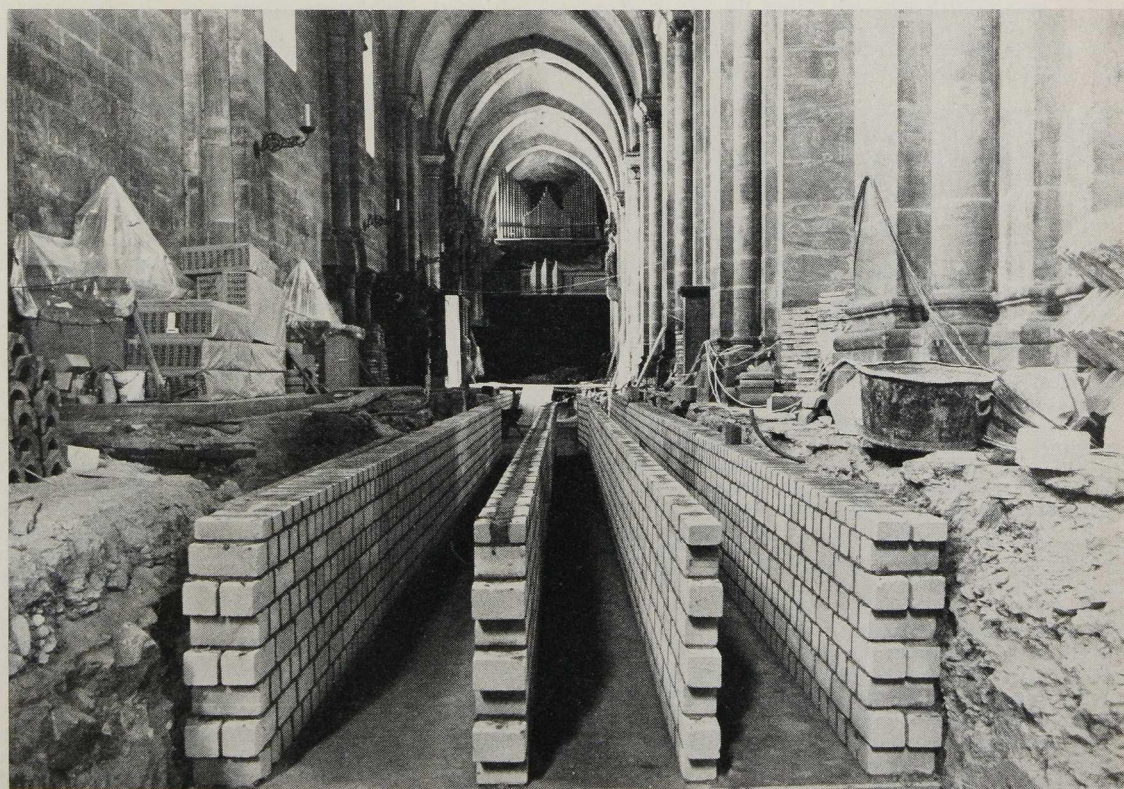
Dom zu Bamberg
Nördl. Seitenschiff

gemauerte Luftkanäle
der Bodenheizung

Stand: 1969 Mai 11.

Als Fußbodenheizung ist an eine der römischen Hypokaustenheizung ähnliche Luftheizung gedacht, weil anzunehmen ist, daß viele kleine Kanäle im Dom eher unterzubringen sind als wenige große Kanäle.

Die Warmluft wird in einen ständigen Kreislauf innerhalb des Fußbodens gebracht, an verschiedenen Stellen des Domes, die noch festzulegen sind, werden mit elektrisch gesteuerten Absperrklappen versehene Fußbodengitterroste angeordnet, welche die Aufgabe haben, sich über einen Thermostaten gesteuert zu öffnen, wenn die Temperatur im Dom 9 bzw. 10°C (je nach Leistung der Fußbodenheizung) unterschreitet. Bei geöffneten Klappen wird dann zusätzlich Warmluft in den Dom geblasen bis zur Erreichung der Endtemperatur. Mit Erreichung der Endtemperatur schließen sich diese Klappen wieder automatisch, und der Betrieb geht über die Fußbodenheizung weiter.

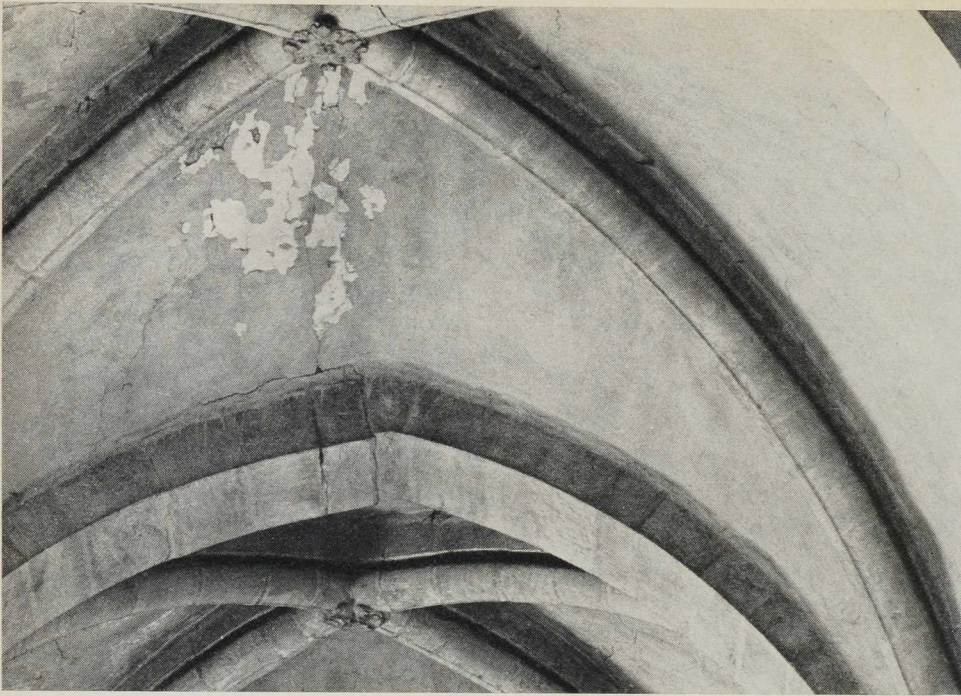
Dom zu Bamberg
Nördl. Seitenschiff

Schäden an den Gewölben
und Gurtbogen

Ursache: zu hohe Feuchtigkeit.
