Gruorn bei Münsingen. Evang. Kirche. „Jüngstes Gericht“, Wandmalerei um 1380
Gesamtaufnahme vor der Abnahme

Die Abnahme der Wandmalereien aus der Evangelischen Kirche zu Gruorn bei Münsingen

Von Hans-Dieter Ingenhoff, Tübingen

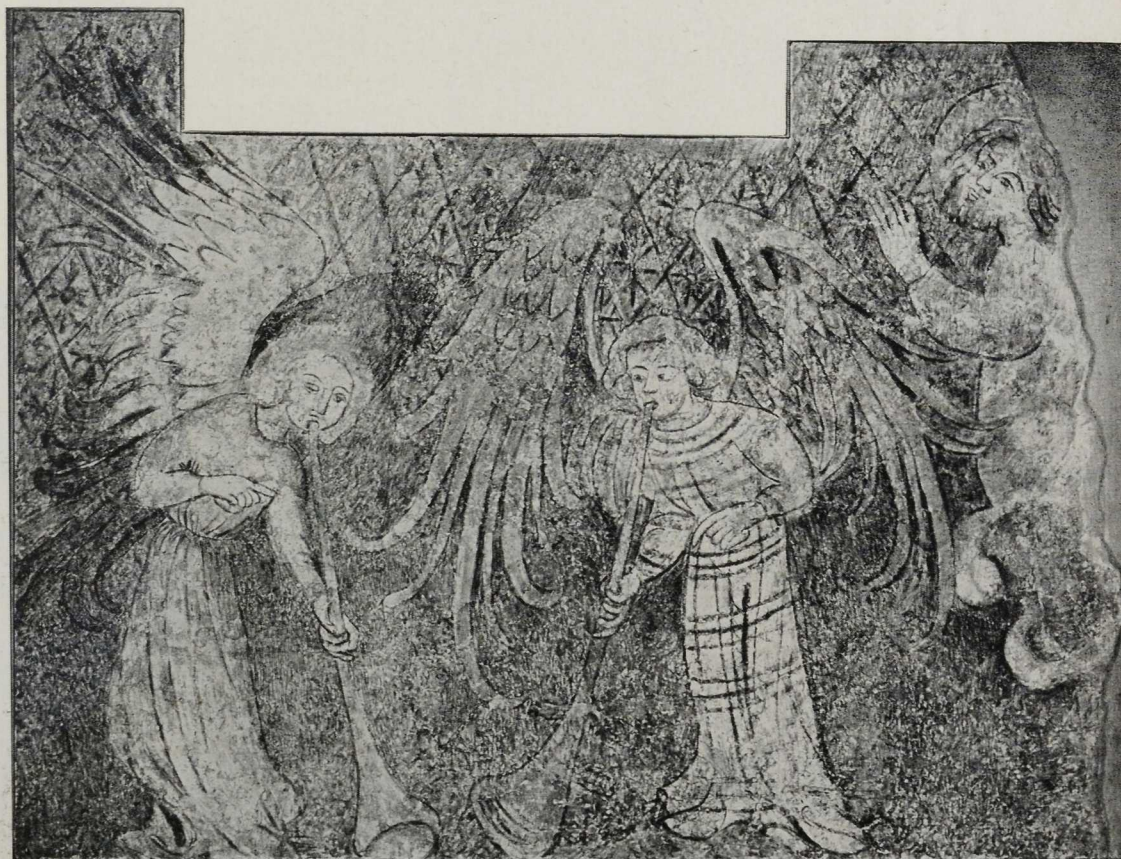
Abgenommene
und übertragene
Teilszene:

„Posaunenblasende
Engel“

Dazu mußte mit scharfen und feinen Instrumenten erst senkrecht in den Putz an den Stellen ein Schnitt bis auf das Mauerwerk geführt werden, wo die einzelnen Szenen, z. B. die Engel mit den Posaunen (Abb.), abschlossen. Die Abbildung zeigt, daß ein einfacher rechteckiger Abschluß nicht genügt hätte, da sonst die Flügel der Engel als nicht zusammengehörende Reste auf einer anderen Darstellung erschienen wären. GleichermäÙe wurde bei den anderen Szenen verfahren, so daß sich immer ein zusammenhängender Bildausschnitt ergab. Nachdem alle Putzschnitte gemacht waren, waren die AusmaÙe für die einzelnen Bildflächen noch so groß, daß noch-
