Horst Wengert: Rückgewinnung historischer Farbigkeit in der Altstadt von Besigheim

Der Plan zur Rückgewinnung der historischen Farbgestaltung in der Altstadt von Besigheim

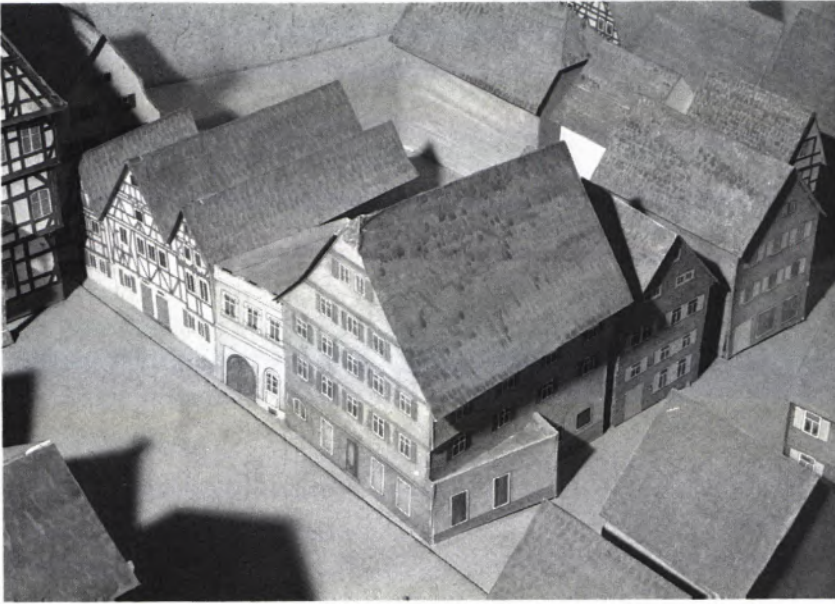
2 BESIGHEIM. Ausschnitt aus einem Modell zur Farbleitplanung. In dieser Weise hätte sich die Stadt nach dem Vorschlag der um 1970 üblichen Farbleitplanung präsentiert.

Die Untersuchung der farbigen Fassungen des Rathauses und einiger Häuser durch den Verfasser ergab, daß sich ein bestehender Farbleitplan nicht in eine Konzeption für die erhaltende Erneuerung der Altstadt einfügen ließ, die von denkmalpflegerischen Zielen wesentlich mitbestimmt ist. Angesichts dieser Situation ist es der Aufgeschlossenheit der Besigheimer Stadtverwaltung und des Gemeinderats zu verdanken, daß der Verfasser beauftragt wurde, ein Farbleitplankonzept auszuarbeiten, das auf den in Besigheim vorhandenen Farbbefunden aufbaut. Dies ermöglicht es, mit der erhaltenden Erneuerung der Altstadt auch die historische Farbigkeit des alten Stadtbildes zurückzugewinnen. Das Farbleitplankonzept, das hier vorgestellt werden soll, besteht aus einem Modell im Maßstab 1:100. Dieses Modell baut auf folgenden Überlegungen und Untersuchungen auf:

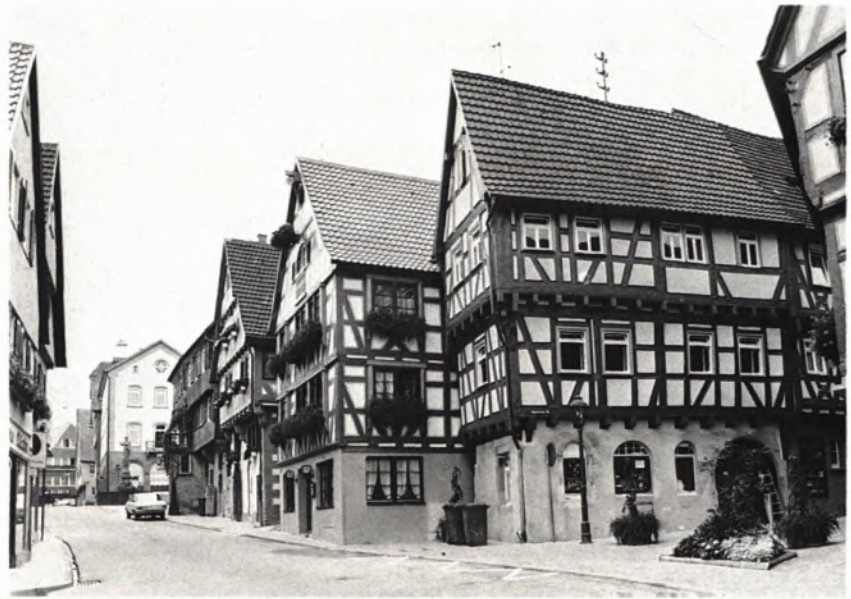
4 DIE KIRCHSTRASSE in Besigheim, Blick nach Süden. Das zweite Haus von rechts ist Haus Klingler (Nr. 22), das dritte Haus von rechts ist Haus Beer (Nr. 24).

Haus Beer, Kirchstraße 24 (Auszug): Die farbigen Fassungen an Fachwerk und Sockel (siehe Titelbild).

In der Zeit der Erbauung des Hauses bis zur Überputzung des Fachwerks trug die Fassade drei farbige Fassungen. Die erste farbige Fassung konnte nur in ganz geringen Resten

erkannt werden und stammte wohl aus der Erbauungszeit um 1500. Sie war augenscheinlich mit der zweiten Fassung identisch. Die Fachwerkfarbe scheint rot-braun gewesen zu sein, wie z. B. am Besigheimer Rathaus gefunden wurde. Die gefundenen Teile waren zu gering, um genauere Aussagen machen zu können. Die dritte farbige Fassung war den Bewitterungsumständen entsprechend sehr deutlich feststellbar. Das Fachwerk zeigte unter den geschützten Giebelschrägen deutlich graue Farbe, die um einige Töne dunkler angelegt ist, wie z. B. das Haus Schrempf in der Türkengasse. Das gefundene Grau spielt schon etwas in einen hellen Grafitton hinein und dürfte wohl nach 1500 entstanden sein. Die Gefache im Fachwerk zeigen nicht mehr das ursprüngliche Flechtwerk mit Putz, so daß im Bereich des Fachwerks die Grenze zum weiß gekalkten Putz nicht ermittelt werden konnte. Aber am Sockel war weitgehend der ursprüngliche Putz vorhanden und hier wurde deutlich die ehemalige Banelierung erkannt. Die grauen Abfassungen des Fachwerks sind am Sockel, auf den Eingangsbogen, auf den Konsolen und auf den Sandstein-Eckquadern, dort als aufgemalte Quaderung, deutlich zu finden. Die Putzfläche war weiß gekalkt und durch

organische Zugaben schwach vergilbt und vergraut. Die Abgrenzung zwischen Graufassungen und der weißen Wandfassung war durch eine Banelierung geschmückt, die die gleiche Ausführung wie am Rathaus aufweist, hier aber zweifarbig angelegt wurde. Die Lichtkanten sind mit leuchtendem Mennige, die Schattenkanten schwarz ausgeführt. Nach den Ergebnissen der bisherigen Untersuchungen kann hieraus geschlossen werden, daß am Fachwerk die gleichen Banelierungen angebracht waren.

Am Kellerbogen sind im Bereich des Sandsteinbogens Reste einer Rollwerkmalerei vorhanden. Mit einer Rekonstruktion in bescheidenem Maß ist das Rollwerk hier wieder angebracht worden, wie es sicher auch über dem Haustürbogen ehemals vorhanden war.

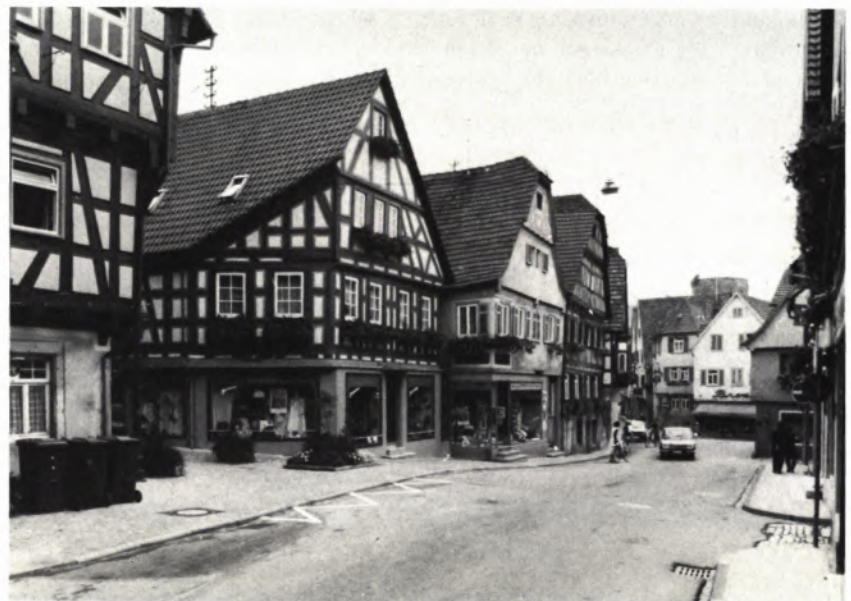
5 DIE KIRCHSTRASSE, Blick nach Norden. Das zweite Haus von links ist Haus Saußebe, Aiperturmstraße 5.

Das Fachwerk des Hauses Aiperturmstraße 5 zeigt in wesentlichen Teilen alemannische Konstruktionsmerkmale der Zeit um 1500 bis 1550.

Mehrere Streben in „Männle-und-Weible“-Anordnung haben sich erhalten. Erst im 18. Jahrhundert haben laut Be-

fund Eingriffe in das Fachwerk stattgefunden, wodurch verwitterte Hölzer konstruktiv ausgewechselt wurden. Anschließend wurde die Fachwerkfassade zugeputzt. Eine weitere Putzschicht dürfte in der Zeit um 1900 aufgetragen worden sein.

Die Eingriffe des 18. Jahrhunderts in das Fachwerk sind rein konstruktiver Art. Lediglich das Dach wurde in seiner Neigung leicht verändert. Eine barocke Aussage oder Applikation barocker Stilelemente zeigt das Haus nicht. Das Fachwerk zeigt ausgesprochenen Dekorationscharakter durch seine Anordnung.

Die Untersuchung nach einer historischen farbigen Fassung war positiv. Die Befunde zeigten, daß das Fachwerk rotbraun gefaßt war. Deutliche Farbreste wurden nicht nur auf dem Putz zweier erhaltener Flechtwerkausfachungen gefunden, auch das Holz zeigte wesentliche Farbspuren. Das Putzgefach war nach Befund weiß gekalkt und zeigte alterungsbedingte Vergilbungen und Vergrauungen. Die dekorative Ausstattung war durch einen optischen Ausgleich mit der Balkenfarbe je nach Balkenstärke vorhanden, d. h. die Balkenfarbe verlief je nach Stärke des Balkens 2–5 cm in den Putz. Die Begrenzung zum weißgekalkten Gefach war durch einen ca. 12 mm breiten schwarzen Strich gegeben. Zum Gefach hin schloß sich daran ein ca. 35 mm breites Band an, welches zum Balken hin hellgrauer, zum Gefach hin dunkelgrauer gefärbt war. Mit ca. 12 mm Abstand war zum Gefach ein ca. 10 mm breiter schwarzer Strich als Abschluß gezogen.
