Günter Eckstein: Photogrammetrische Vermessungen bei archäologischen Ausgrabungen

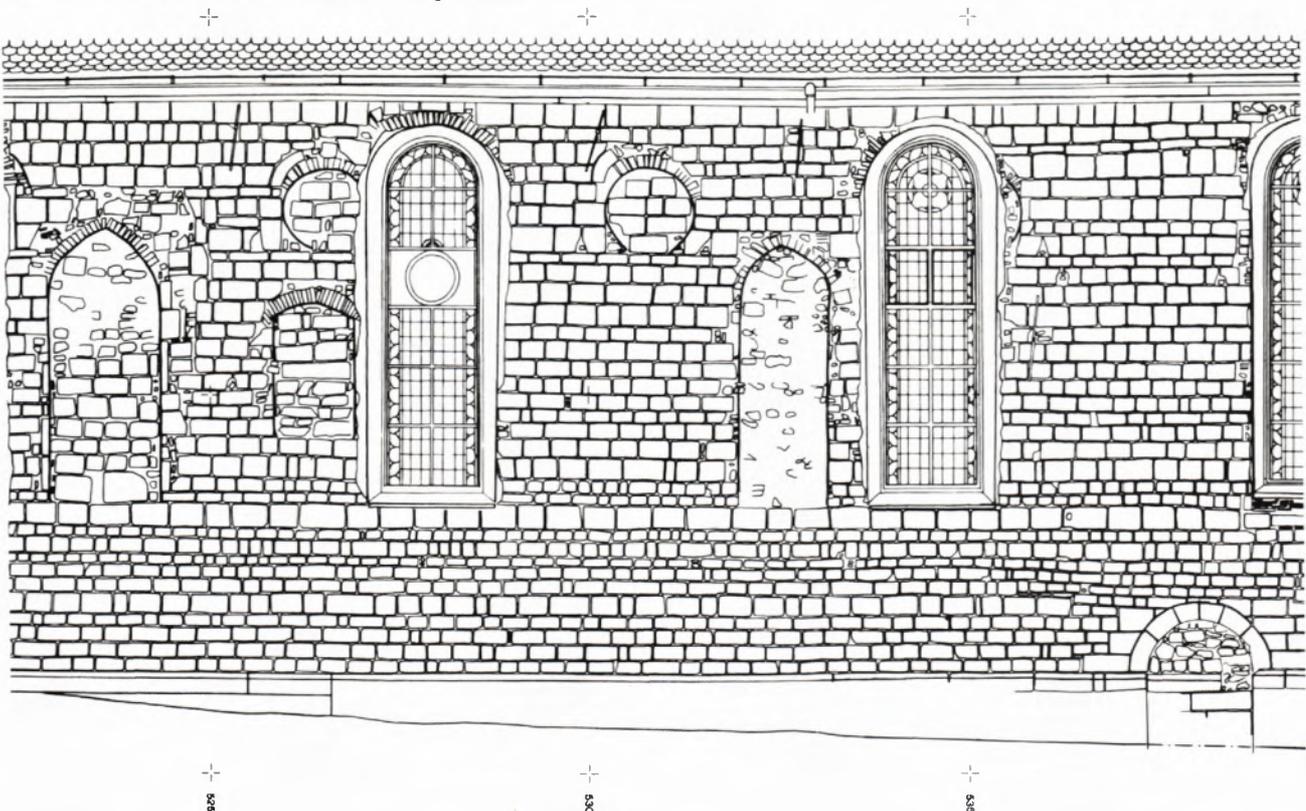
1 KIRCHDORF, St. Martin. Ausschnitt aus dem photogrammetrisch erstellten Plan der nördlichen Außenwand, gezeichnet im Maßstab 1:25, verkleinert auf 1:100. Das Kalksteinmauerwerk ist noch in voller Höhe Bestandteil des Kirchenbaues aus dem 12. Jh. Die Wand ist mit durchgehenden Läufer-schichten gegliedert. Rechts unten zeichnet sich die später zugemauerte Eingangstüre ab. Die hochliegenden romanischen Rundbogenfenster sind jeweils nur noch durch eine Leibung sichtbar. Sie wurden Anfang des 17. Jh. durch die Okuli ersetzt. Die vermauerten Spitzbogenfenster zeigen eine spätmittelalterliche Bauphase. Die jetzigen großen Rundbogenfenster wurden 1819 in das romanische Mauerwerk eingebrochen.

Im Zuge der Bauuntersuchungen im Jahr 1978, bevor feststand, daß die Kirche erhalten werden könne, wurde an der nördlichen Außenwand des Kirchenschiffes der Verputz abgenommen. Diese Ansicht wurde photogrammetrisch aufgenommen und im Maßstab 1:25 steingerecht ausgewertet.

Anhand des photogrammetrisch erstellten Planes kann jetzt der Bauhistoriker an den Steinlagen, an den zugemauerten Fenstern und an den Baunähten die Umbau- und Erweiterungsmaßnahmen deutlich ablesen.

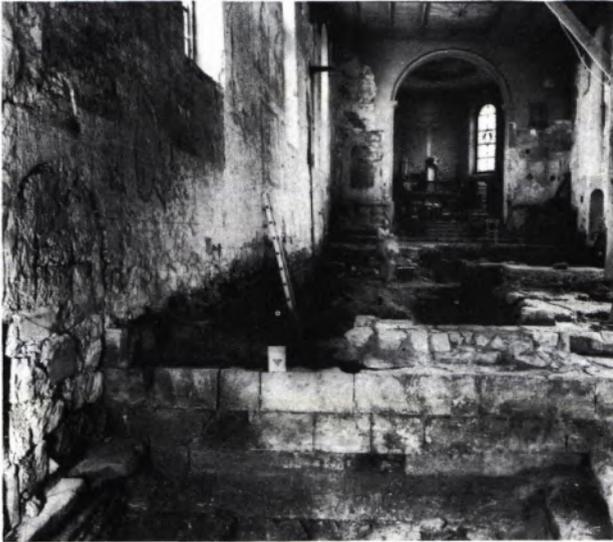
2 KIRCHDORF, St. Martin. Photogrammetrische Aufnahme für die Dokumentation der Ausgrabungen im Kircheninneren. Die Meßaufnahme erfaßt die im Vordergrund sichtbare innere Westfassade des 12. Jh. Das Bild zeigt in der Perspektive die nördliche Innenwand mit der ehemaligen Eingangstür zur Vorhalle und schematisch die freigelegten Fresken.

Durch die komplizierten Bauabfolgen ist eine zeichnerische Abwicklung der Innenwände und insbesondere der Fundamente unbedingt erforderlich. Deshalb wurden 1981 in drei Aufnahmeterminen die Steinbefunde photogrammetrisch festgehalten. Damit die photogrammetrischen Auswertungen anschließend auf die archäo-

logischen Handaufmessungen bezogen werden konnten, wurden die für die photogrammetrischen Arbeiten notwendigen Paßpunkte auf das vorhandene Grabungsgelände bezogen. Da im Zuge der Restaurierungsmaßnahmen an den Wänden weitere Baubefunde zu erwarten sind, wurden an den Wänden Meßmarken in einem regelmäßigen Raster angebracht und photogrammetrisch eingemessen. Neue Befunde können jetzt auf der Basis der photogrammetrischen Auswertung vor Ort vom Gerüst aus von Hand nachgetragen werden.

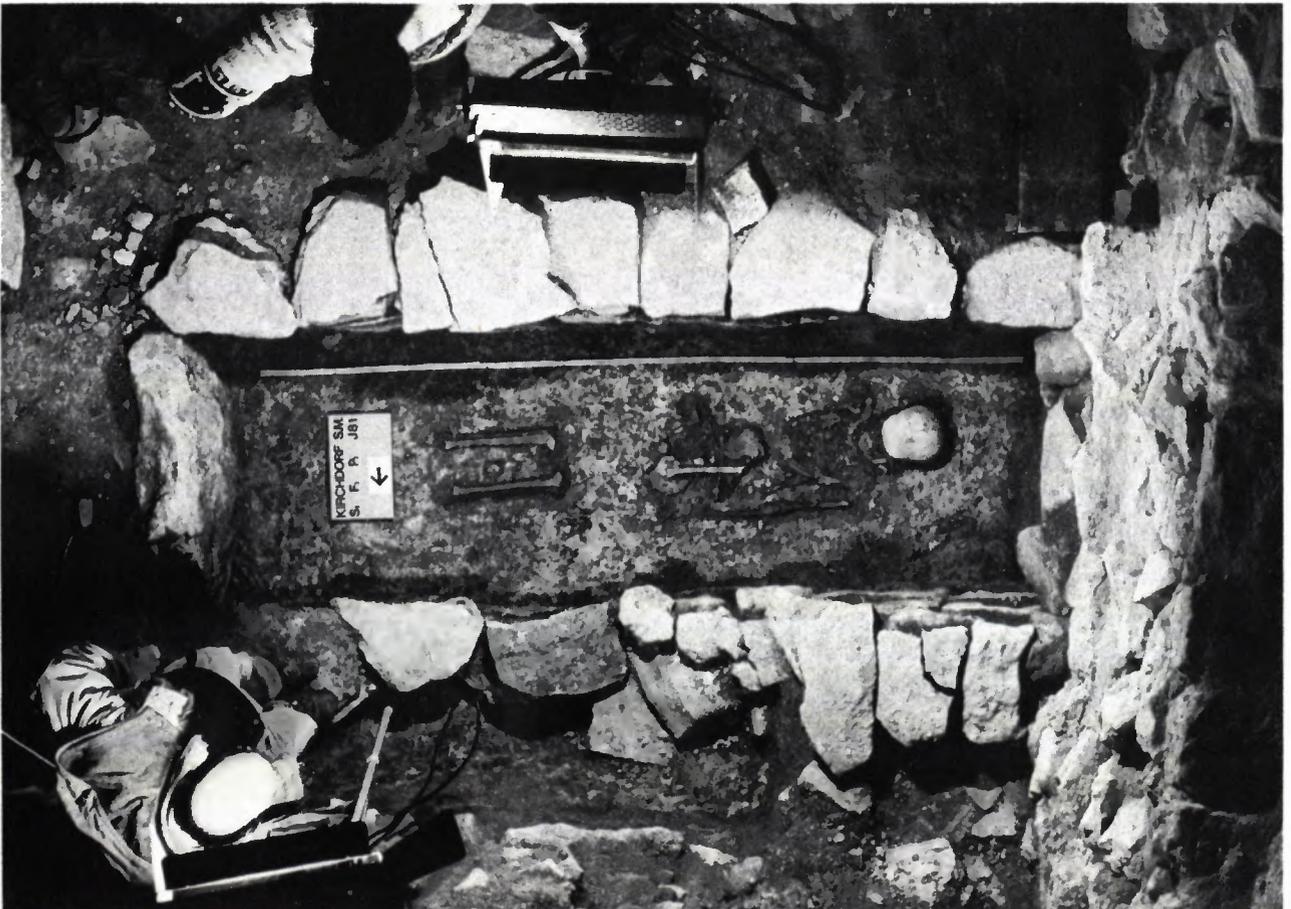
3 KIRCHDORF, St. Martin. Photographische Senkrechtaufnahme eines alamannischen Grabes aus fünf Meter Höhe, vergrößert auf den Maßstab 1:20. Die Aufnahme dient als Vorlage für eine maßstäbliche Strichzeichnung.

Die zeichnerische Darstellung der Bestattungen ist eine mühsame Angelegenheit, insbesondere bei Steinkistengräbern, deshalb wurden in Kirchdorf erste Versuche mit photographischen Senkrechtaufnahmen auf der Basis der Photovermessung unternommen. Es wurde hier aber bewußt auf photogrammetrische Aufnahmen verzichtet, da Gräber nur für kurze Zeit offengehalten werden können. Aufnahme und Auswertung müssen vom Grabungstechniker in vertretbaren Zeiträumen selbst durchgeführt werden können.

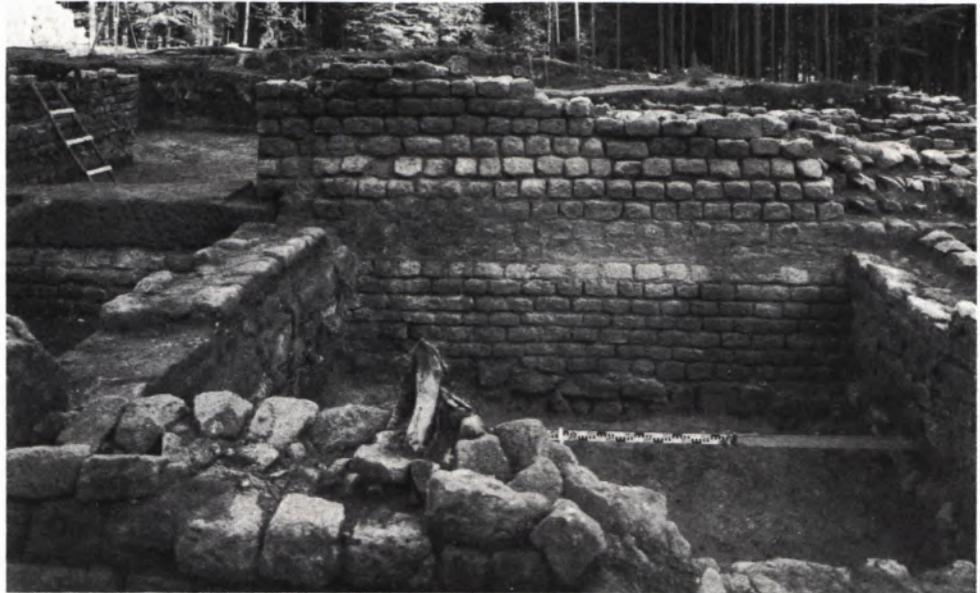
4 STEIN, römischer Gutshof. Photogrammetrische Horizontalaufnahme von der westlichen Außenmauer der ersten Bauperiode. Links ist der seitliche Eingang mit der mächtigen Schwelle sichtbar. Im Vordergrund liegt ein vorgebauter Raum einer jüngeren Bauphase.

Jeweils zum Ende der jährlichen Grabungskampagnen im Oktober oder November wurden die Ansichten der freigelegten Mauern photogrammetrisch aufgenommen. Insgesamt wurden 195 Horizontal- und um 30° geneigte Schrägaufnahmen hergestellt. Am Hauptgebäude einer Portikusvilla mit Eckrisaliten konnten drei Bauperioden und mehrere Um- und Anbaumaßnahmen nachgewiesen werden. Das aufgebende Mauerwerk ist als Schalenmauerwerk mit sorgfältig bearbeiteten Sandsteinquadern ausgebildet. Die Wände sind teilweise noch bis zu zwei Meter hoch erhalten. Bei der Größe der Anlage – die Frontseite der Villa aus der jüngeren Bauperiode beträgt 46 Meter – und der Vielzahl der Räume hätte eine steingerechte Vermessung der Wandansichten vor Ort den Rahmen des Möglichen gesprengt.

Damit zu einem späteren Zeitpunkt die Mauerbefunde noch originalgetreu aufgezeichnet werden können, verblieb als einzige Möglichkeit die photogrammetrische Aufnahme. Da die Wandabwicklungen ohne Bezug auf das Lagekoordinatensystem erfolgen können, wurde ein vereinfachtes Aufnahmeverfahren entwickelt.

Als Maßstabskontrolle für die spätere Auswertung diente eine ausgerichtete Nivellierlatte. Weiterhin erhielt jeder Mauerabschnitt eine Höhenmarke, so daß sämtliche Befunde auf das überörtliche Höhensystem bezogen sind.

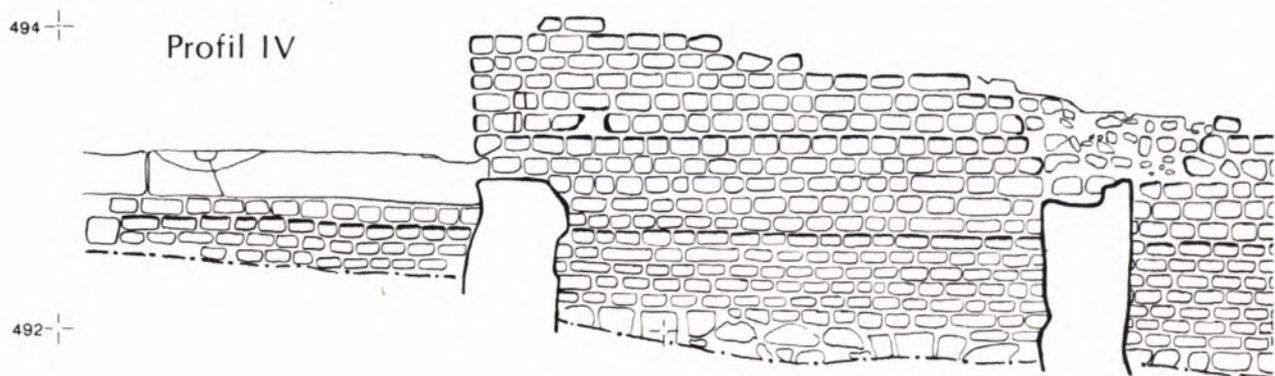
5 STEIN, römischer Gutshof. Ausschnitt aus der photogrammetrischen Auswertung, gezeichnet im Maßstab 1:20, verkleinert auf 1:50.

Die zeichnerische Auswertung wird sich auf die Teile beschränken, die für die Bauinterpretation und wissenschaftliche Auswertung und für Publikationen notwendig sind. Unabhängig davon wurde im Rahmen einer Praktikantenausbildung an der Südwestecke des Hauptgebäudes ein Teilbereich schon gezeichnet. Da es sich hier um ebenes, regelmäßiges Mauerwerk handelt, wendeten wir folgendes Meßverfahren an: Die Konturen der Mauern wurden photogrammetrisch ausgewertet. Auf diese maßstäbliche Vorlage wurden die Meßphotos hochvergrößert und anschließend die übrigen Befunde vom Photo hochgezeichnet.

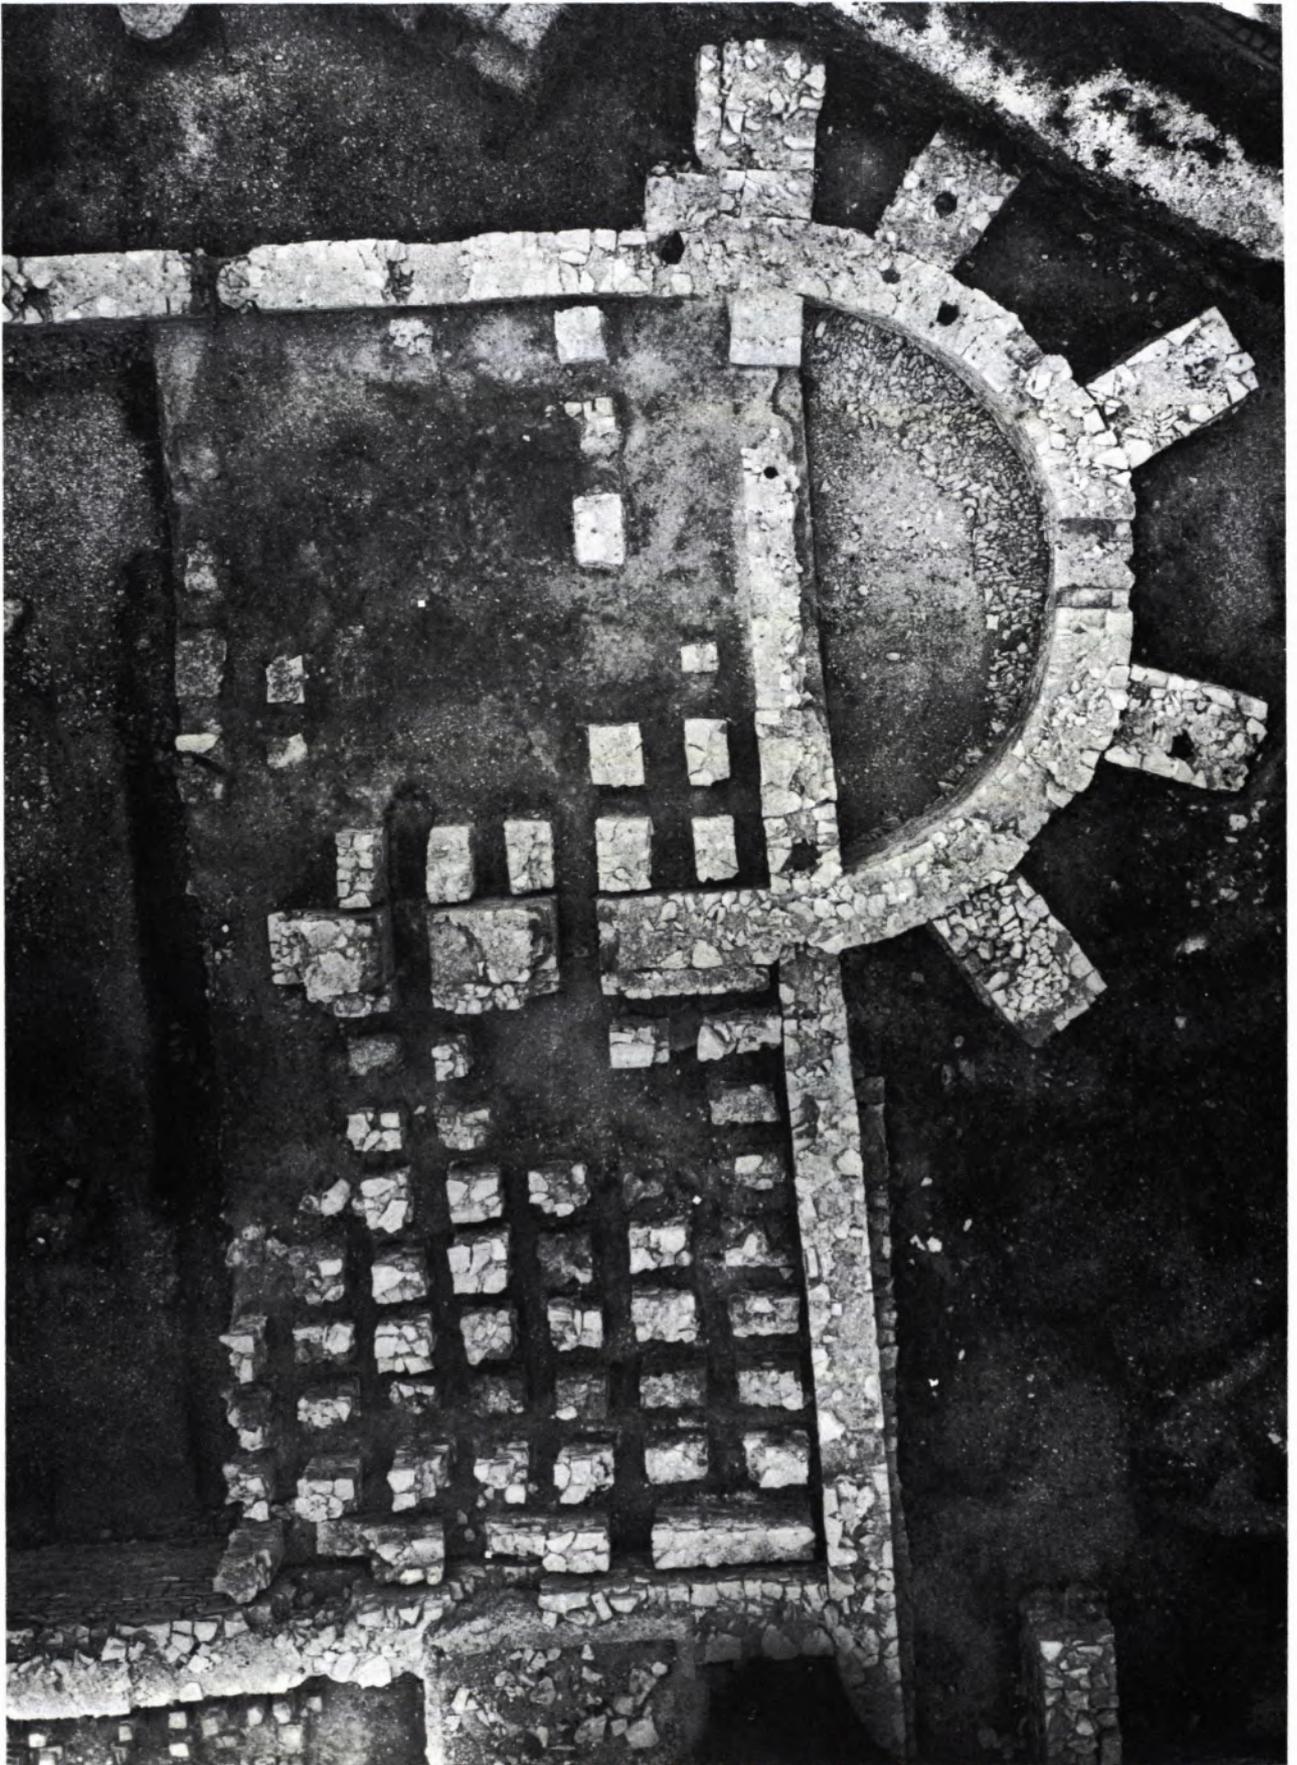
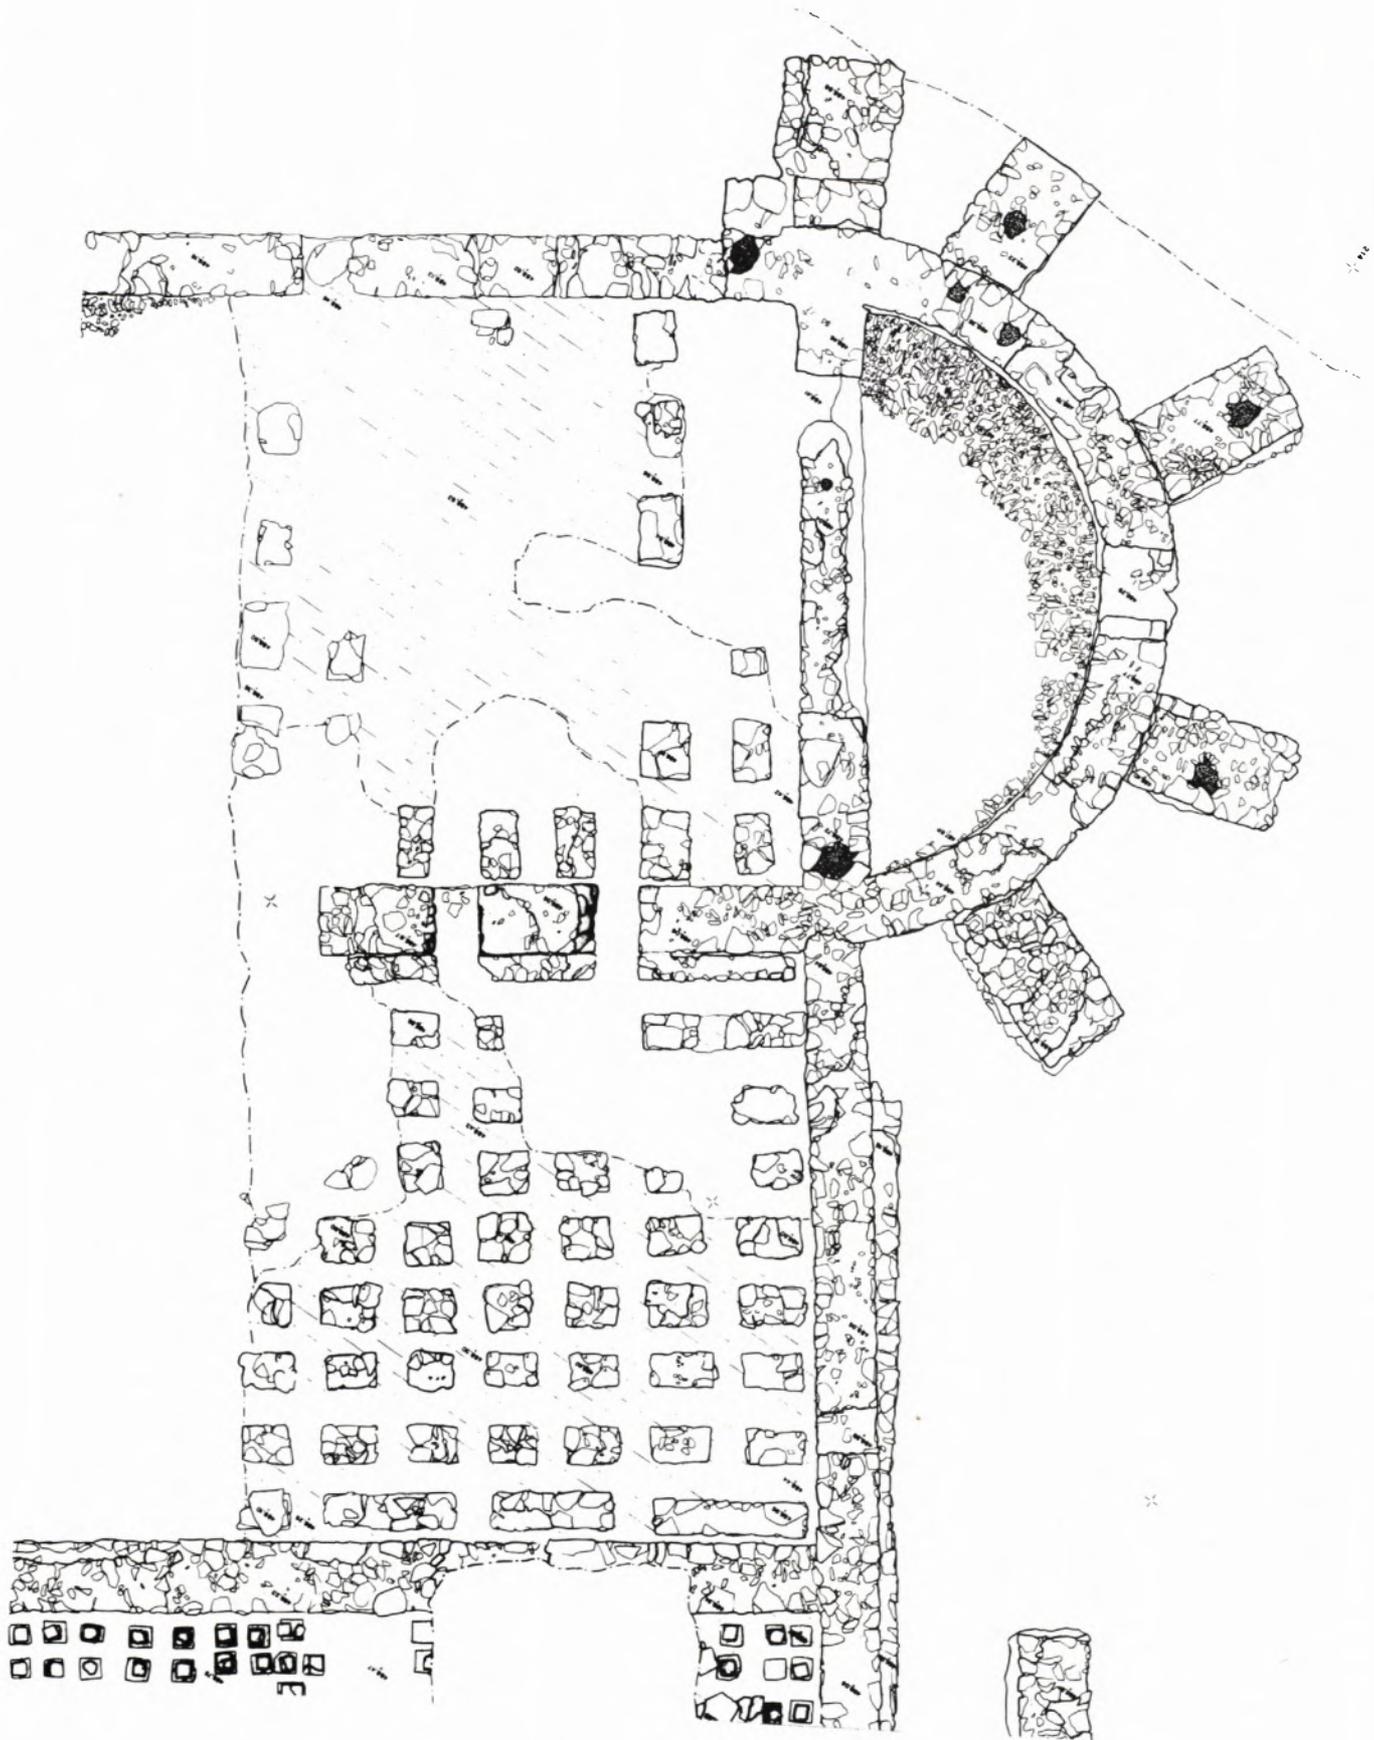
6 HEIDENHEIM, römisches Bad. Photogrammetrische Senkrechtaufnahme vom Korb einer Feuerwehrlleiter aus. Die Aufnahme zeigt das Warmwasserbad (caldarium) mit einer großen Apsis, umgeben von fünf Stützpfälern. Die großen gemauerten Hypokaustpfiler sind Bestandteile der Fußbodenheizung.

Abgeleitet aus der Luftbildphotogrammetrie entwickelten wir ein Aufnahmekonzept für Senkrechtaufnahmen von Feuerwehrleitern aus. Dabei wird über einen Adapter die Stereomeßkammer mit der festen Basis von 120 cm (SMK 120) an der Feuerwehrleiter selbst oder am Korb der Leiter befestigt und ausgerichtet. Die Aufnahmehöhe für die Auswertung im Maßstab 1:20 beträgt 10 bis 12 m. Mit einer 30-m-Feuerwehrleiter kann eine Fläche bis zum Abstand von 20 bis 25 m vom Feuerwehrautostandpunkt erfaßt werden.

Da das Grabungsgebiet von 1980 von drei Seiten über asphaltierte Straßen oder Plätze zugänglich war, konnte die 1200 qm große Fläche mühelos erfaßt werden. Obwohl eine Aufnahme aus 12 m Höhe 250 qm Fläche abdeckt, waren 21 Senkrechtaufnahmen notwendig, damit das aufgehende Mauerwerk von allen Seiten eingesehen werden kann.
