# Ortstermin

## Jubiläumssäule ohne Concordia Zu den Restaurierungsmaßnahmen auf dem Stuttgarter Schlossplatz

Als eines der bekanntesten Denkmale der Landeshauptstadt und zugleich als eines ihrer Wahrzeichen darf sicherlich die Jubiläumssäule auf dem Schlossplatz im Zentrum der Stadt angesehen werden. Die seit 168 Jahren das Stadtbild prägende Granitsäule nebst Bronzegüssen wird nun restauriert und dabei auch ihre Standfestigkeit für weitere Jahrzehnte gesichert.

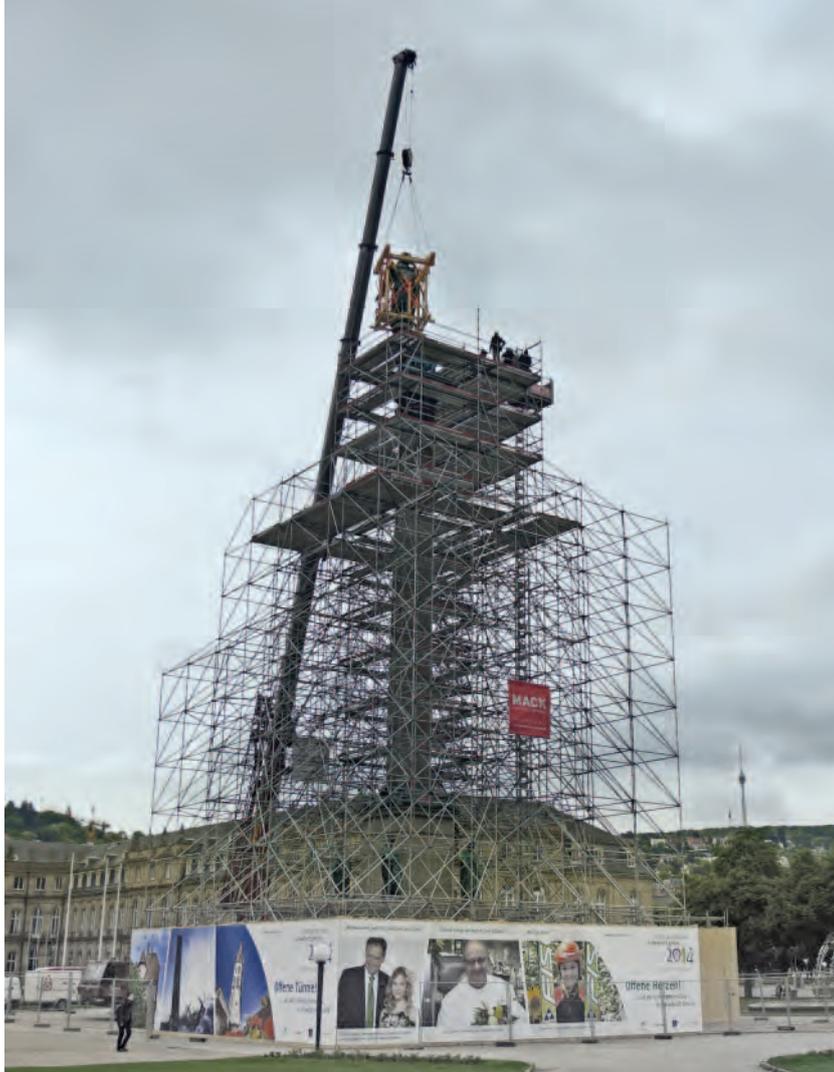
1 Abnahme der Concordia mit dem Autokran.

Die unverzügliche Abnahme der Zierelemente aus Bronze einschließlich der Concordia am oberen Säulenende war nicht zu umgehen. Am 13. Mai wurde in einer spektakulären Aktion die Concordia mit einem Autokran von der Säule entfernt. Durch ein Fenster in der Bauwand kann die Figur nun ebenerdig besichtigt werden. Die Restaurierung wird voraussichtlich bis Ende des Jahres abgeschlossen sein. Seit ihrer Aufstellung im Jahr 1863 hat die Concordia die Säule damit zum ersten Mal verlassen.

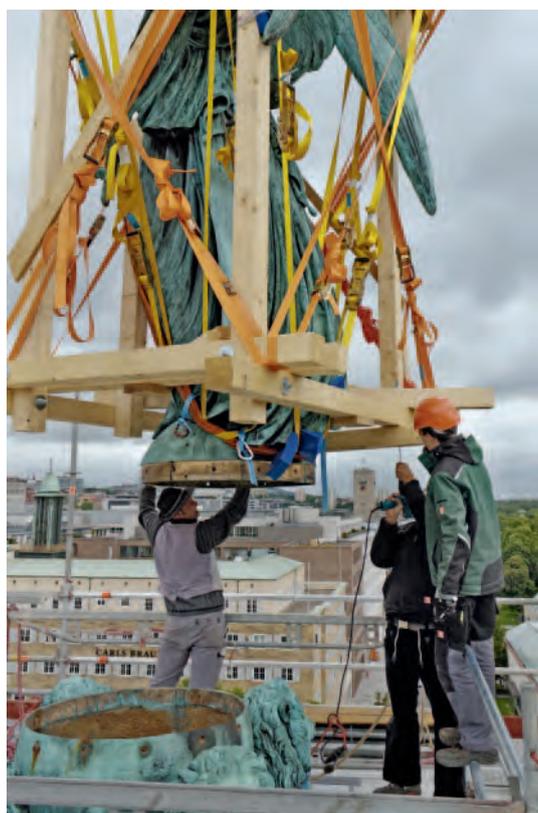
2 Concordia wird zur besseren Lastverteilung in einem Stützgerüst aus Holz abgehoben.
