Weitere Funde in der Kirche zu Kippenheim

Kippenheim. Pfarrkirche

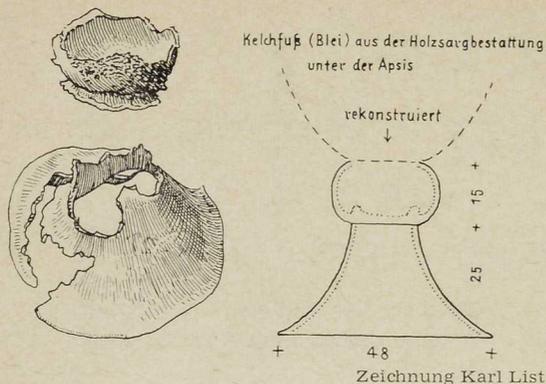
Kelchfuß aus der Holzsargbestattung unter der Apsis

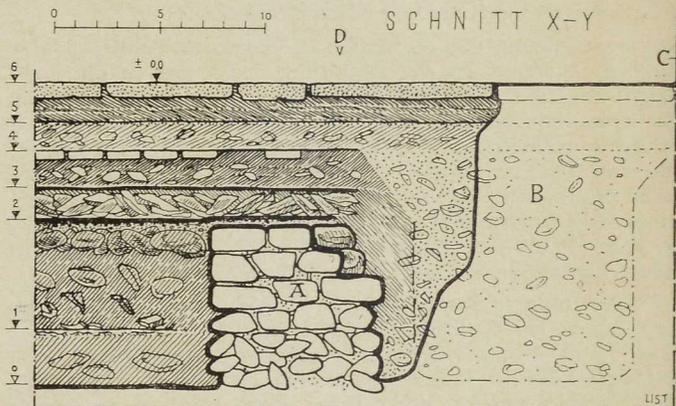
Kippenheim. Pfarrkirche. Schnitt

- A Römische Mauer, geschnitten bei X-Y
- B Fundamentgrube, ausgenommen und mit Bauschutt der romanischen Kirche gefüllt
- C Nordwand der heutigen Kirche
- D Stelle der parallel zur Nordwand sitzenden verkeilten Pfostenlöcher

- 0 Grabungstiefe
- 1 Kalkestrich (nur Inseln) mit röm. Scherben und Leistenziegeln — 118
- 2 Erster Kirchenboden über römischer Mauer — 65
- 3 Zweiter Kirchenboden (rotes Gestück, Eisenerzstein) — 50
- 4 Tonziegelboden (weitgehend der Ziegel beraubt) — 32
- 5 Lehmestrich, vermutlich einst mit Platten belegt. Münze von 1631 — 19
- 6 Heutiger Plattenboden ± 00

Da das romanische Kirchenfundament den römischen Mauerzug im spitzen Winkel überschneidet, bricht hier der gefundene Mauerzug ab. Beim Neubau der Kirche um 1501 wurde aber auch das romanische Mauerwerk ausgebrochen und der Fundamentgraben mit Bauschutt (bemalte romanische Putzreste) wieder angefüllt. Der wiederangefüllte Fundamentgraben zeichnet sich sehr deutlich im Profil ab (Zeichnung). Bereits unmittelbar über dem römischen Mauerzug fand sich ein Estrich, dessen Unterbau aus runden Flußwackeln mit einer feinen Kiesschicht bestand und der vermutlich einer Wand zugehört, deren Vorhandensein mehrere verkeilte Pfostenlöcher verriet, die im Abstand von ca. 0,40 m von der ehemaligen romanischen Nordwand und parallel zu dieser aufgedeckt wurden. Der darüberliegende nächste

Estrich, dessen Unterstück aus scharfkantigen Eisenerzschuppen besteht, gehörte wohl zur romanischen Wand, denn unmittelbar an der Störungszone des Fundamentgrabens endet dieser Boden.

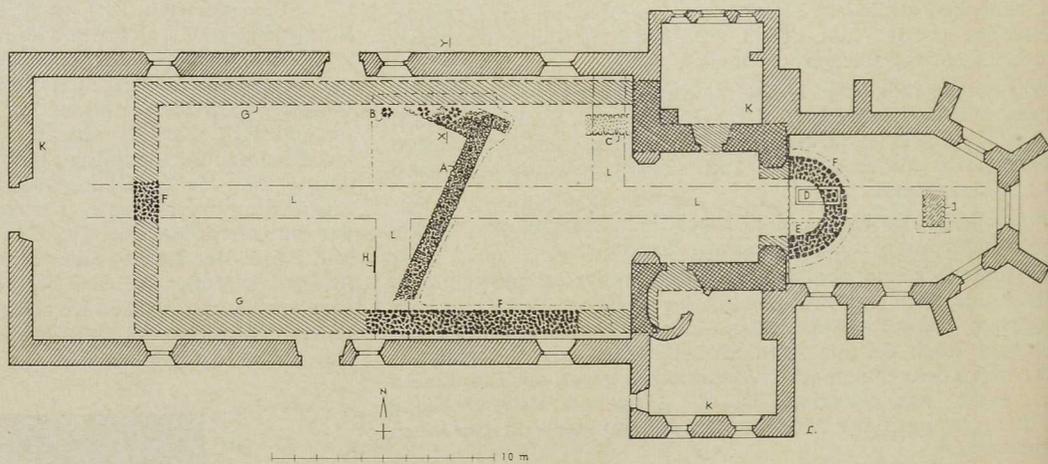
Kippenheim. Pfarrkirche

Grundriß mit Bodenfunden

1962
anlässlich des Einbaues
einer Heizungsanlage

- A Römisches Mauerwerk
- B Pfostenlochverkeilungen
- C Mauerwerk unbestimmt
- D Vorromanisches Steingrab
- E Vorromanisches Holzsarggrab
- F Romanisches Mauerwerk
- G Romanische Kirche, z. T. ergänzt
- H Stelle der Bodenschichtung
- J Altarfundament, gotisch
- K Heutige Kirche
- L Heizungskanäle

Über die Bodenfunde 1962 in der alten Kirche zu Kippenheim haben wir im Anschluß an die Abhandlung über den Kirchturm in Heft 2/1962 des Nachrichtenblattes der Denkmalpflege berichtet. Bei einer Nachuntersuchung (Grabung) konnte im Schiff der Kirche an der Stelle des zuvor noch unbestimmten Mauerwerks ein von Nordost nach Südwest verlaufender Mauerzug freigelegt werden, der 2,75 m von der jetzigen Nordwand nach Nordwesten abwinkelte und der wegen der Art seiner Fundierung vom Amt für Ur- und Frühgeschichte in Freiburg als römisch angesprochen wird. Bestätigt wird diese Feststellung durch innerhalb des Mauerwinkels reichlich gefundene Topfscherben (terra nigra) und Stücke von Leistenziegeln. Über die Art und Bedeutung des römischen Gebäudes ließ sich bis jetzt nichts ermitteln.

Nachzutragen ist weiterhin, daß die romanische Turmapsis vermutlich zu einem späteren Zeitpunkt dem Turm östlich vorgesetzt wurde. Eine Überprüfung der sehr schmalen Fuge zwischen Apsis und Turmfundament ergab zwar, daß eine obere Schicht an der Nordseite in gutem Verband mit dem Turmmauerwerk zu stehen schien, doch findet sich die schmale Fuge unterhalb dieser Schicht wieder. Die Vermutung, daß die Fundierung der gotischen Mauervorlage des Umbaus um 1501 die schmale Fuge verursacht habe, trifft nicht zu, denn die Fundierung reicht nicht so tief wie diese Fuge.
