Das Ulmer Münster in Ludwigsburg

Entdeckungen bei der Instandsetzung eines Bürgerhauses aus dem 19. Jahrhundert

Karsten Preßler

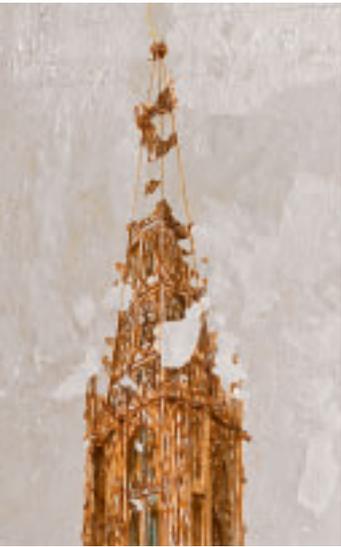
1 Baugesuch von 1893, „Fassade mit neuer Verblendung und neuen Dachläden“, gezeichnet von Albert Bauder.

Als das Wohnhaus 1864 für den Zimmermeister Carl Seemüller errichtet wurde, handelte es sich noch um einen schlichten, zweigeschossigen Fachwerk-Putzbau. Erst 30 Jahre später wurde er erweitert und dem Zeitgeschmack entsprechend dekorativ umgestaltet (Abb. 1). Zur Bauzeit war es eines der ersten Gebäude im westlichen Abschnitt der Leonberger Straße, die Teil des unter Herzog Carl Eugen Mitte des 18. Jahrhunderts angelegten

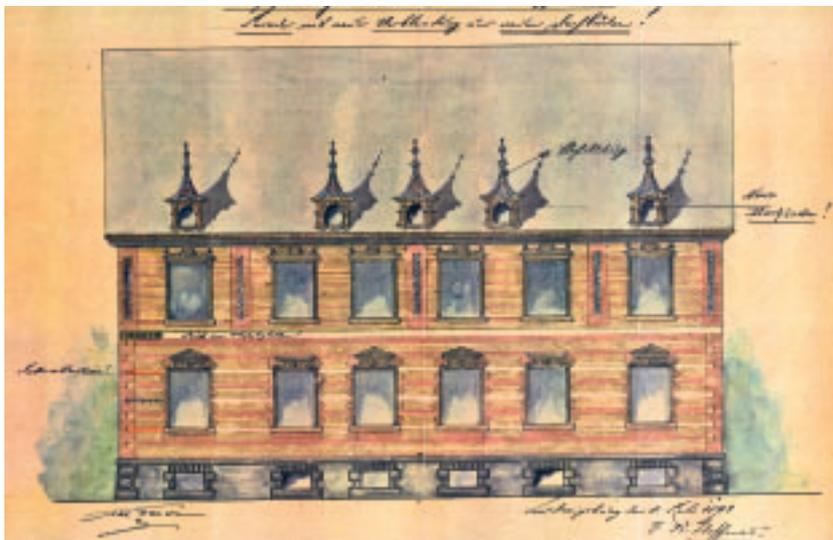
2 Ludwigsburg, Leonberger Straße 17, Straßenansicht des Torbaus, Vorzustand (2012).

stalteten Torbau über der Hofeinfahrt erweitert, das Dach ausgebaut und mit kleinen Gaupen mit Rundbogenfenstern und mehrseitigen Pyramidendächlein bestückt (Abb. 2; 3). Die Toreinfahrt zeigt mit vielgestaltiger Sandstein-Werksteingliederung, bauchigem Erker, ädikulaartiger Fensterrahmung und Balustraden neubarocke Formen, die sich auch bei den profilierten Fensterrahmen, -giebeln und -verdachungen der Wohngeschosse wiederfinden. Eine Besonderheit stellt die Gestaltung der Fassade dar, die auf den ersten Blick vielen späthistoristischen Ludwigsburger Backsteinbauten ähnelt, hier aber nicht massiv gemauert, sondern laut Baugesuch von 1893 mit „Fassadenverblendsteinen“ und „Mosaikplatten“ verkleidet wurde (Abb. 4). Polychrome Bänderungen in Gelb und Rot, Weiß und Blau, im Obergeschoss auch vertikal angeordnet, geben der Fassade tatsächlich ein mosaikartiges Gepräge, die Dachdeckung mit rotbraunen, glasierten Falzziegeln rundet das Bild ab. Kein Teil bleibt undekoriert, es herrscht der zeittypische „horror vacui“. Der Ludwigsburger Architekt und Zeichenlehrer Wilhelm Albert Bauder (1853–1930), der im Auftrag Hoffmanns die Pläne für diesen Umbau anfertigte, erreichte im letzten Jahrzehnt des 19. Jahrhunderts den Höhepunkt seines Schaffens, als er eine Vielzahl von Villen und Stadthäusern entwarf. Seine bedeutendsten Werke, die in dieser Zeit in Ludwigsburg entstanden, sind die Musikhalle (1889f., zusammen mit Johann Schmohl) in der Nähe des Bahnhofes sowie der Umbau der Villa Franck (1886–1897) und die Villa Feyerabend (1898/99). 1898 verlegte Bauder Wohnsitz und Büro nach Stuttgart und trat später vor allem als Architekt in Freudenstadt in Erscheinung, wo sein Werk Einflüsse der regionaltypischen Schwarzwaldhäuser sowie von Heimat- und Jugendstil zeigt. Bauders Ludwigsburger Villen und Wohnhäuser zeichnen sich durch Form- und Stilvielfalt, materialreiche Gliederungen in Backstein, Sandstein, Holz und Metall sowie entsprechende Polychromie aus, der Historismus war in seine letzte Phase getreten. Bemerkenswert ist auch die künstlerische und kunsthandwerkliche Innenausstattung dieser Gebäude, die zum größten Teil noch gut überliefert ist, auch in der Leonberger Straße 17, wie sich während der Sanierung herausstellen sollte. Dieses Baudenkmal – nicht als Adels- oder Fabrikantenvilla, sondern als bürgerliches Wohnhaus errichtet – erlebte im Anschluss eine bewegte Nutzungsgeschichte. Bereits 1908 wurde es an den Kutschereibesitzer Christian Marbach verkauft, der Stallungen auf der großen Freifläche nördlich des Anwesens errichten ließ. 1922 übernahm der Kraftwagenfahrer Friedrich Marbach die Gebäude, und unter ihm entstanden Garagen und ein Autowaschplatz, der in

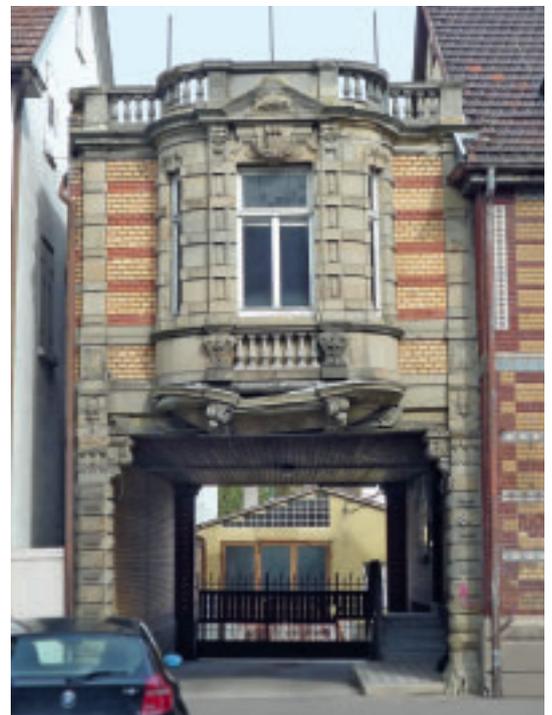
3 Straßenansicht, Nachzustand (2014).

die aufwendige Wiederherstellung der nicht erhaltungsfähigen Baluster aus Gussstein nach entsprechender Aufzeichnung, Dokumentation und Einlagerung der Teile verzichtet werden. Die neue Balustrade als Flachstahl-Konstruktion ist eine gewollt ablesbare moderne Zutat, stellt aber auch den für die Proportionen der Fassade wichtigen attikaähnlichen Abschluss dar, der je nach Perspektive mehr oder weniger massiv erscheint. Die als Natursteinimitat mit Voluten und Konsolen gestaltete Blechverkleidung unterhalb des Erkers schließlich hatte im Laufe der Jahrzehnte durch den Werkstattverkehr arg gelitten und wurde von einigen Flaschern schon aufgegeben. Sie konnte dennoch erhalten, mit einer neuen Unterkonstruktion versehen, gelötet, laminiert, gesandelt und nach Befund neu beschichtet werden (Abb. 2; 3).

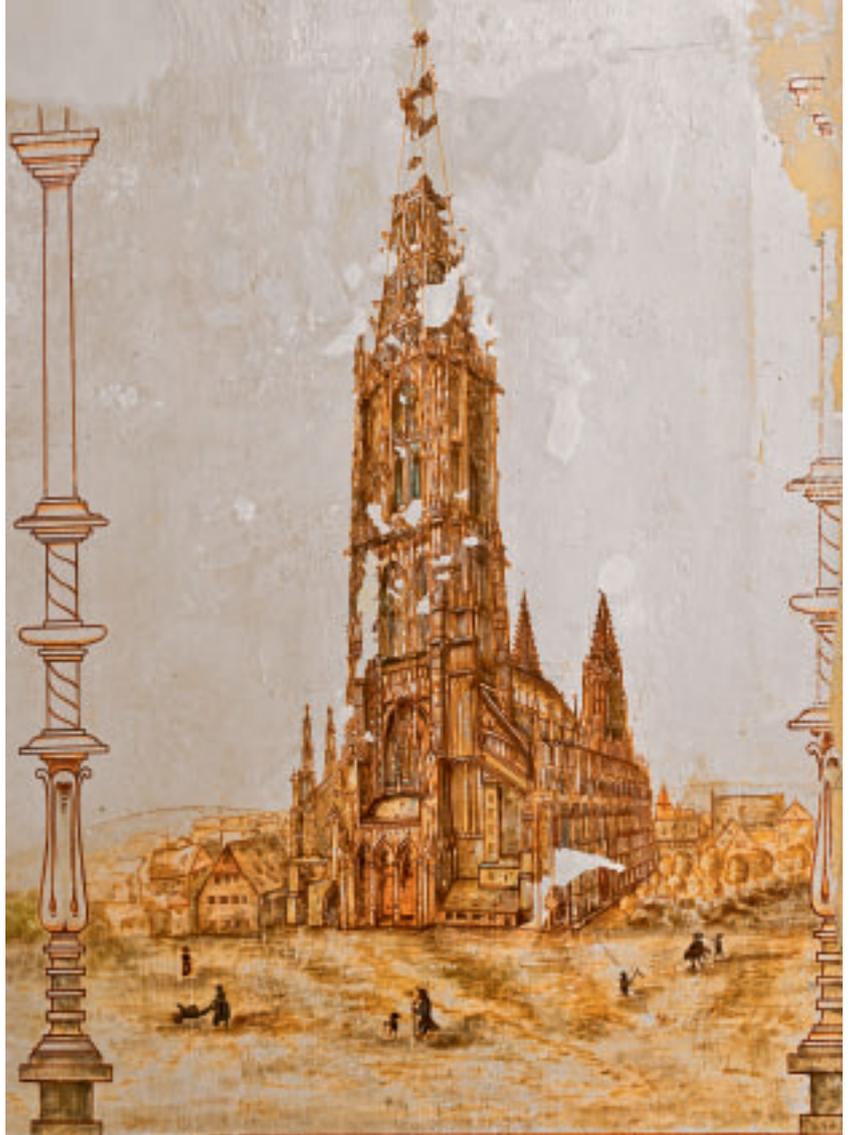
9 Wandmalerei mit Darstellung des Ulmer Münsters, Detail mit Gebäude der Münsterbauhütte, Turmvorhalle und Mesnerhaus (v.l.n.r.).

dem Maler bei der Darstellung des Ulmer Münsters eine aktuelle Vorlage nach Beginn der „Freistellung“ des Monumentalbaus durch Abbruch des Barfüßerklosters 1875 gedient hat. Der erst nach 1900 beseitigte giebelständige Walmdachbau der alten Münsterbauhütte nördlich der Westfassade sowie das gleichfalls später entfernte Mesnerhäuschen rechts der Turmvorhalle sind gut zu erkennen und entsprechen ebenso wie die südöstlich des Münsters dargestellte Bebauung dem Zustand der 1880er Jahre (Abb. 9; 14; 15).

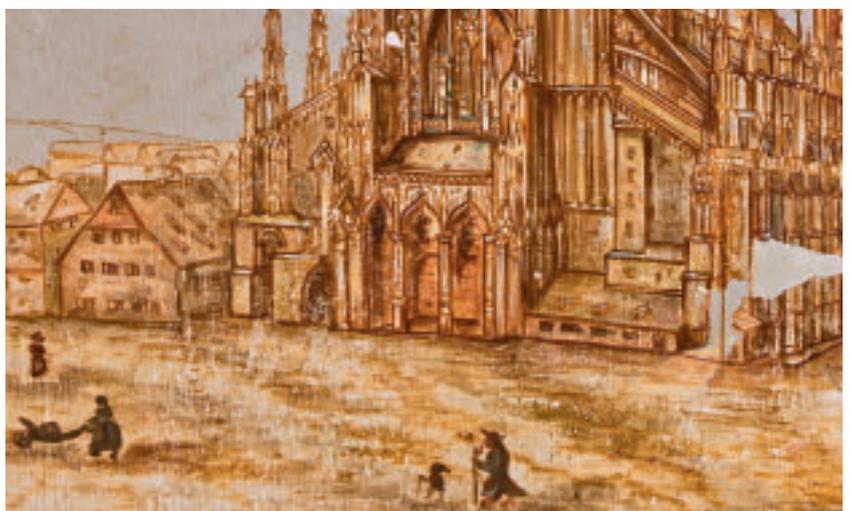
10 Wandmalerei von 1889 mit Darstellung des Kölner Doms mit aufgemalter Architekturrahmung, Signatur, Datierung „(18)89“ und Werkmeister-Attributen; Obergeschoss, südliche Flurwand, Zustand 2014 nach der Restaurierung.

Bei der Kölner Domumgebung hingegen wird auf dem Wandgemälde ein idealisiertes, mittelalterliches Stadtbild gezeigt, das so nie bestand beziehungsweise im späten 19. Jahrhundert nicht mehr existierte. Die Pappel, die etwas unvermittelt die Szene rechts flankiert, und das Gebäude südöstlich des Chors könnte der Künstler von Stichen aus der Zeit vor dem Weiterbau am Dom übernommen haben, während er die aus zahlreichen Publikationen bekannte, vollendete Doppelturmfassade in ein platzartig erweitertes, aber „mittelalterliches“ Umfeld übertrug, ohne Wirklichkeitstreue anzustreben (Abb. 10; 13; 16).

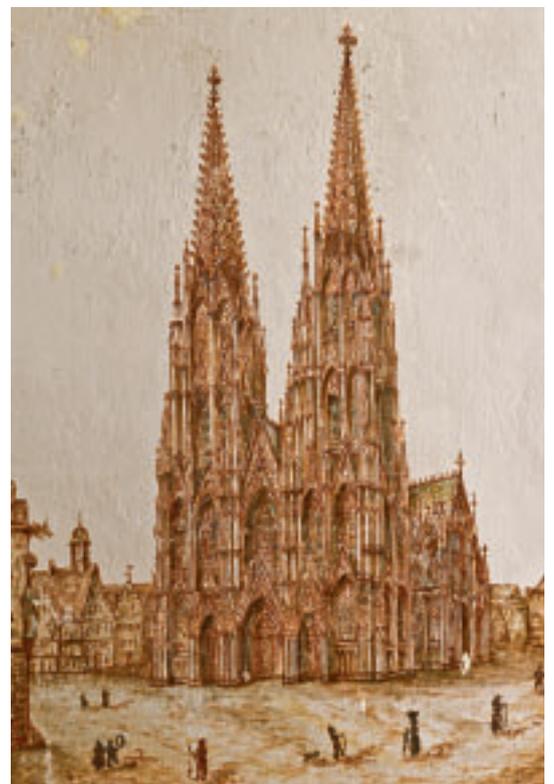
11 Wandmalerei von 1889 mit Darstellung des Kölner Doms, Zustand 2014.

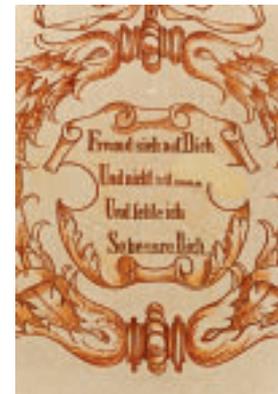
12 Wandmalerei im Obergeschoss mit Sinn-spruch: „Freund sieh auf Dich Und nicht auf mich Und fehle ich So bessere Dich“.

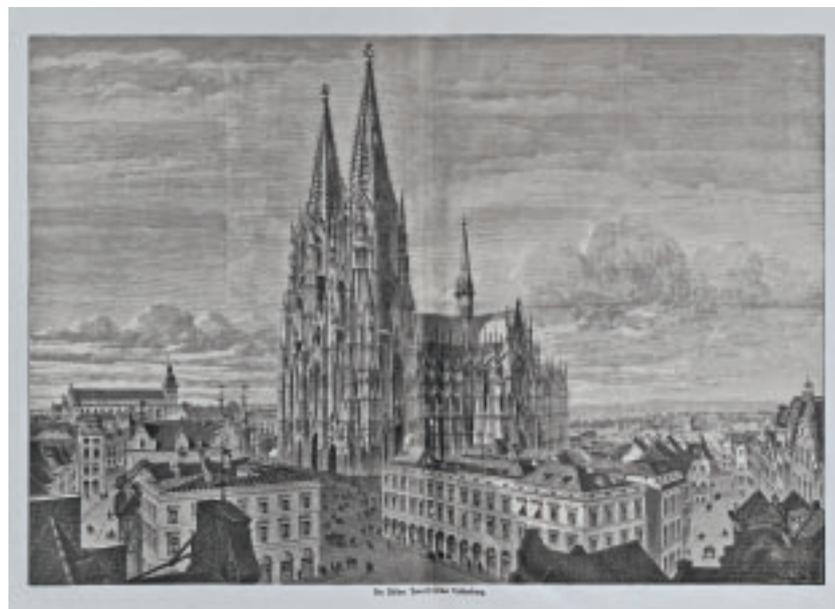
13 Der Kölner Dom in seiner Vollendung, Holzstich nach einem Gemälde von C. E. Conrad von 1856, veröffentlicht in der Illustrierten Zeitung Leipzig, 2.10.1880.

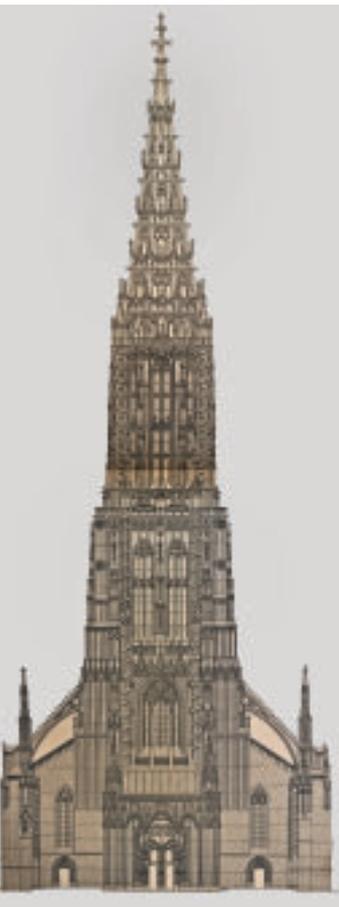
14 Ulmer Münster, Aufriss des Hauptturms von August von Beyer, 1886 (aus: Münsterblätter, Heft 6/1889).

als Bauplan herangezogen. August von Beyer, der seit 1880 Münsterbaumeister war, setzte diesen aber nicht exakt um, sondern „streckte“ den Turmhelm, sodass spätestens mit der Vorstellung des Ausbaumodells 1884 deutlich wurde, dass der Ulmer Münsterturm selbst die Kölner Domtürme um einige Meter überragen würde. Der „Türmwettstreit“ zwischen dem katholischen Dom und der (seit 1531 protestantischen) Bürgerkirche war voll entbrannt, hatte doch Württembergs erster Landeskonservator Konrad Dietrich Haßler bereits 1859 geschrieben, das Münster zu Ulm sei „[...] der ebenbürtige protestantische Bruder des Domes zu Köln“. Den Vorwürfen aus Köln, die harmonischen Proportionen des Turms würden durch seine Überlängung zerstört, entgegnete man aus Ulm mit dem Argument, der Münsterturm sei schon durch Böblinger deutlich mächtiger angelegt gewesen. 1886 schließlich stellte Beyer einen überarbeiteten Aufriss des Hauptturms vor, der mit über 161 m der höchste Kirchturm der Welt werden und anstelle der bisher vorgesehenen Salvatorstatue mit einer Kreuzblume als Spitze bekrönt werden sollte. Die Zeichnung fand damals in entsprechenden Zeitschriften große Verbreitung, sodass man davon ausgehen kann, dass auch die privat und beruflich miteinander verbundenen Ludwigsburger Architekten beziehungsweise Werkmeister Hoffmann, Mößner und Bauder davon Kenntnis hatten (Abb. 14). Die jahrzehntelangen Planungs- und Baubemühungen in Köln und Ulm fanden Niederschlag in vielfältigen Publikationen mit Lithografien, Holzschnitten, Kupfer- und Stahlstichen sowie Fotografien, nicht zuletzt, um Mitstreiter und Mäzene zu gewinnen (Abb. 13–16). Welche der zahlreichen möglichen Bildvorlagen nun in Ludwigsburg herangezogen wurden, oder ob der Künstler sogar Ortskenntnis besaß, muss offen bleiben. Es ist aber davon auszugehen, dass

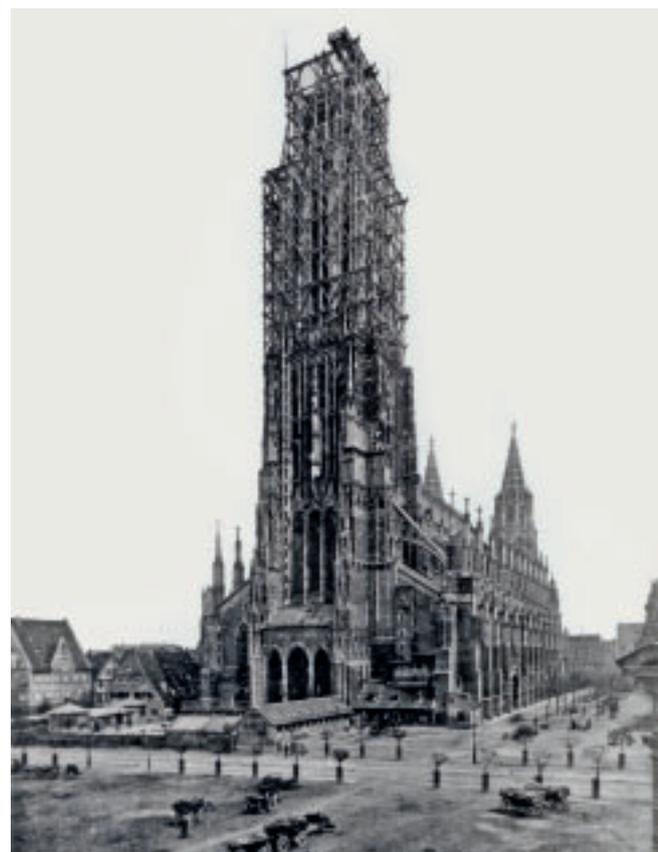
15 Ulmer Münster während der Bauarbeiten am Hauptturm, Fotografie von Mai 1889 (aus: Münsterblätter, Heft 6/1889).
