# Ein Bad im Jungbrunnen

## Zur Restaurierung des König-Karls-Bades in Bad Wildbad

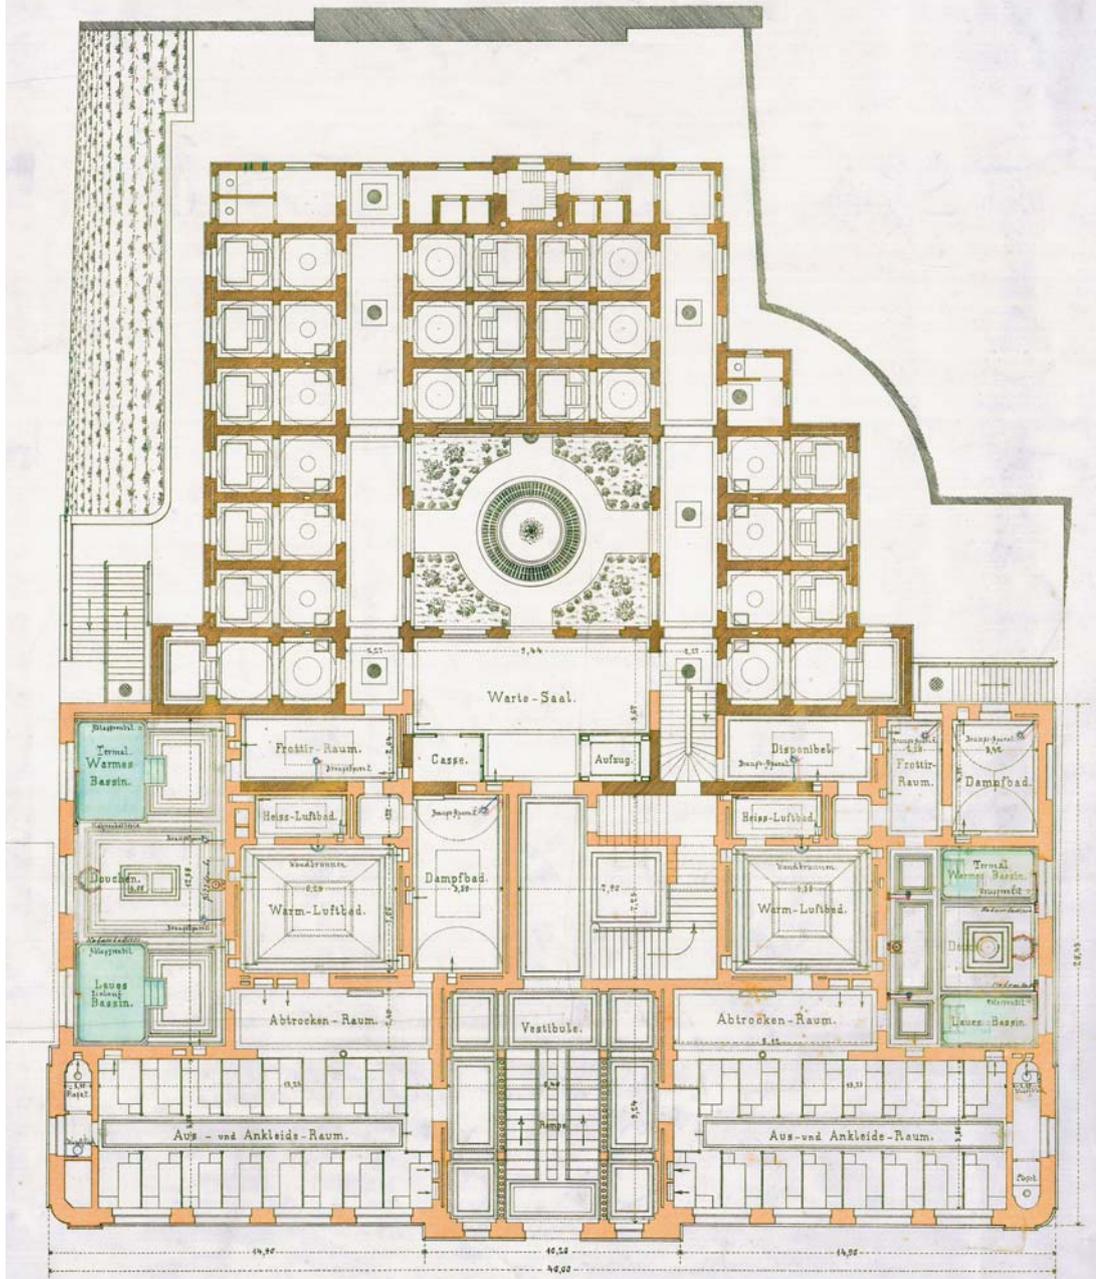
2 Grundriss-Plan von 1889.

WILDBAD.  
KÖNIG-KARLS-BAD.

GRUNDRISS DES ERDGESCHOSSES.

zweistöckigen Erweiterungsbau im neobarocken Stil setzte (Abb. 2). Man betrat das Bad nun durch einen zentralen Eingang und wurde über eine Rampe in die weite Eingangshalle geführt. Von dort aus gelangte man am Haupttreppenhaus vorbei auf der einen Seite in das Damenbad und auf der anderen in das Herrenbad. Beide Badetrakte verfügten über jeweils ein Dampfbad, ein Warmluft- und ein angrenzendes Heißluftbad sowie ein großes Warmwasserbad mit zwei Becken und dazwischen den Kalduschen. Das Haupttreppenhaus führte in die obere Etage mit dem zentralen Kuppelsaal und den beiderseits anschließenden Aufenthalts- und Lesesälen. Der Erweiterungsbau war mit Terrazzoböden beziehungsweise mit Wand- und Bodenbelägen aus farbigen Fliesen sowie im Obergeschoss mit Hartholzböden opulent ausgestattet. Hinzu kamen die Wand- und Deckenbemalung in der Eingangshalle, im Treppenhaus und in den Badebereichen sowie die farbig gefasste textile Wandbespannung im zentralen Kuppelsaal. Alle Ausmalungen stammten von Hans von Kolb, dem späteren Direktor der Königlichen Kunstgewerbeschule in Stuttgart. Die alten Badetrakte wurden bei diesen Bauarbeiten weitgehend nicht verändert.

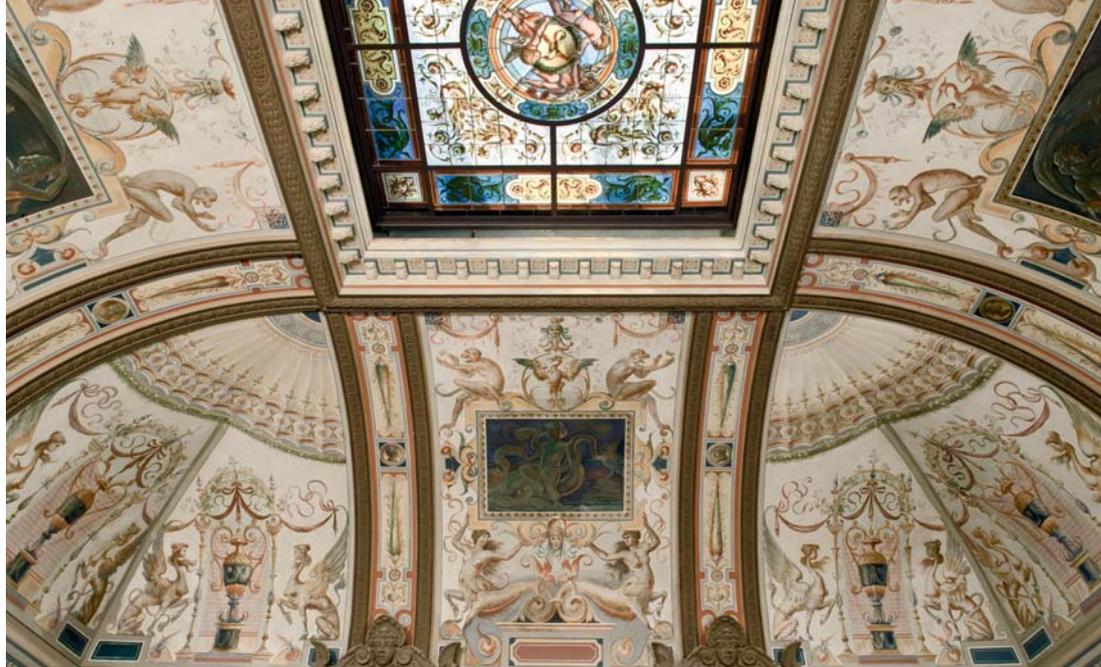
7 Details der restaurierten/gereinigten bzw. der wieder freigelegten Wandmalereien, hier die Decke im Treppenhaus. Aufnahme März 2012.

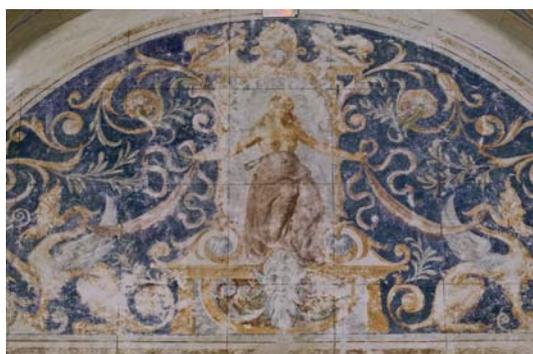
8 Details der restaurierten/gereinigten bzw. der wieder freigelegten Wandmalereien, hier im ehemaligen Herrenbad.

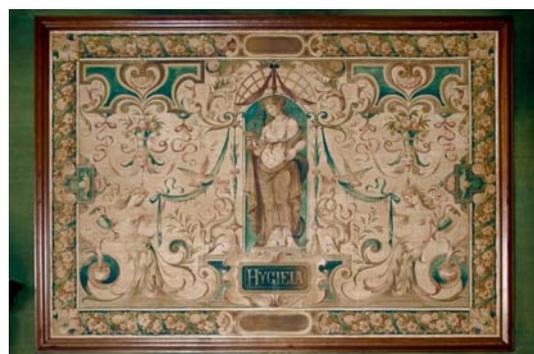
9 Details der restaurierten/gereinigten bzw. der wieder freigelegten Wandmalereien, hier ein Wandbehang im Kuppelsaal (erstes Obergeschoss).

gen auf, ist jedoch eine moderne Neuschöpfung. Als zentraler Blickfang an der Saalrückwand ist das historische Nymphäum wieder von Einbauten freigestellt, restauriert und in die Überfassung der umgebenden Wandflächen eingebunden worden. Im Obergeschoss war die Reinigung der stark verstaubten Wandbespannungen im Kuppelsaal zunächst aus Kostengründen zurückgestellt worden. Um den Kostenrahmen einhalten zu können, hatte man die Reparaturen an der durch Wassereintritt geschädigten Kuppelkonstruktion, an den Putzoberflächen sowie an deren Bemalung vorgezogen (Abb. 6). Dank der zuvor erwähnten Mittelrückstellungen konnte auch hier im Nachgang eine schonende Laserreinigung auf allen textilen Wandbespannungen beauftragt werden.
