Innovatives DBU-Projekt an den Felsenkapellen von St. Salvator in Schwäbisch Gmünd

Entwicklung eines Steinfestigers für feuchte Untergründe

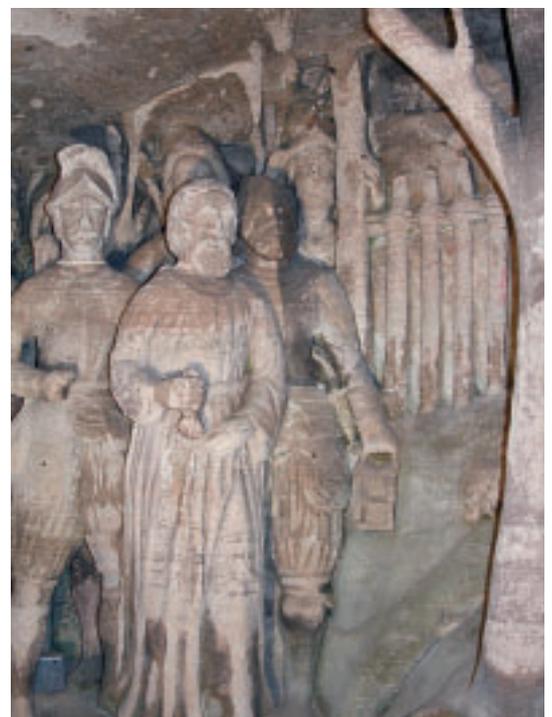
6 Zwischenzustand nach Laserreinigung am Ölberg.

Der freiberufliche Restaurator Karl Fiedler stellte den Bestand und den Zustand der steinernen Kunstwerke innerhalb der Felsenkirche sowie die restauratorischen Problemfelder dar (Abb. 5). Letztere sind wie erwähnt bedingt durch das Zusammenwirken von hoher Feuchtebelastung, bauschädlichen Salzen und intensivem Bewuchs durch Mikroorganismen. Die restauratorische Voruntersuchung bildet die Grundlage für alle anderen Untersuchungen und Maßnahmen am Objekt. Bei der Erfassung wurden sowohl der äußerst fragile Ausgangszustand der Ölberggruppe dokumentiert als auch die Spuren früherer Farbfassungen und Reparaturmaßnahmen. Die Schäden treten auf in Form von Rückwitterung, Absanden, Krustenbildung und blasenartigem Ablösen der Steinoberfläche. Im zweiten Teil des Vortrags wurde das Konzept zur Konservierung und Restaurierung beschrieben, das auf praktischen Erprobungen von Laserreinigung (Abb. 6), Steinfestigung sowie kieselsolgebundenen Schlamm- und Kittmassen beruht.

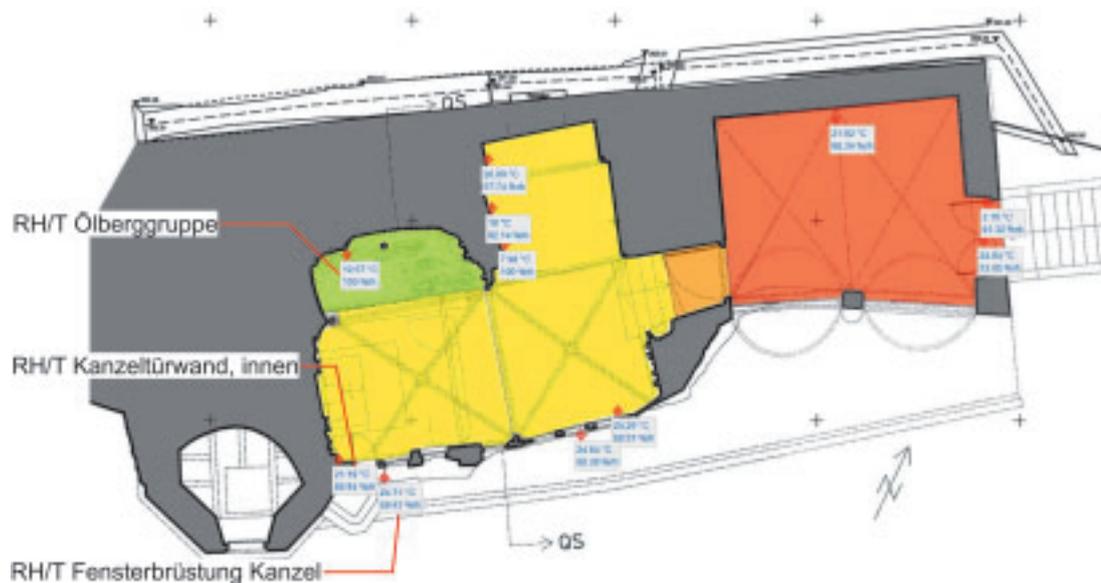
7 Darstellung der Sensorpositionen zur Messung der Klimadaten im Bereich der oberen Kapelle (Auszug der webbasierten Online-Visualisierung mit Sensorpositionen und aktuellen Messwerten am Objekt).

Markus Krüger und Eric Price von der Technologie Transfer Initiative GmbH – TGU Smartmote (Smartmote), Stuttgart, durchgeführt (Abb. 7). Sie ermöglichten die Erkennung des für die Festigung geeigneten Zeitpunkts, zu dem die Feuchtegehalte im Stein auf ein hinreichendes Maß gesunken waren. Die Untersuchungen der Steinsubstanz, ihrer Salzbelastungen sowie der Änderungen relevanter Gesteinseigenschaften durch die Festigung wurden von einer Arbeitsgruppe unter Leitung von Judith Zöldföldi, MPA Stuttgart, durchgeführt. Rasterelektronenmikroskopische Untersuchungen konnten belegen, dass eine der beiden erprobten Varianten des neuen Festigungsmittels bis in eine Tiefe von 2,5 cm eingedrungen ist, die Poren nicht vollständig füllt, dass das neu gebildete Kieselgel gut und gleichmäßig an den Porenrändern haftet und die Sandsteinkörner miteinander verbindet. Messungen der kapillaren Wasseraufnahme und des Wasserdampfdiffusionswiderstandes belegten, dass die Feuchtetransporteigenschaften des Stubensandsteins durch die Festigung nicht oder nur in minimalem Ausmaß verändert wurden. Es wird also durch die Steinfestigung keine absperrende Schicht aufgebaut, die Trocknung der Sandsteinoberfläche wird in gleicher Geschwindigkeit erfolgen wie bisher.

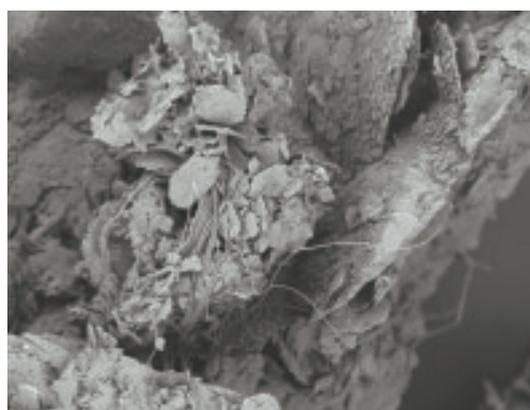
8 Übersicht über ein Gesteinsfragment aus der Kreuzigungsgruppe der Unteren Kapelle mit partiellem Bewuchs eines innig mit der Gesteinsmatrix und Salzkristallen verbundenen gemischten Biofilms.

rückgeführt wurden (Abb. 8). Die Auswirkungen der mikrobiellen Besiedlung auf den Verwitterungsfortschritt sind gegenüber den Einflüssen der Salze geringer. Verschiedene Methoden zur Entfernung des Bewuchses wurden getestet, letztlich wurde einer Kombination aus hochprozentigem Alkohol und UV-Bestrahlung der Vorzug gegeben. Obwohl über kurz oder lang eine erneute Besiedlung stattfinden wird, war die Entfernung des Bewuchses notwendige Voraussetzung für die Applikation des Festigungsmittels.

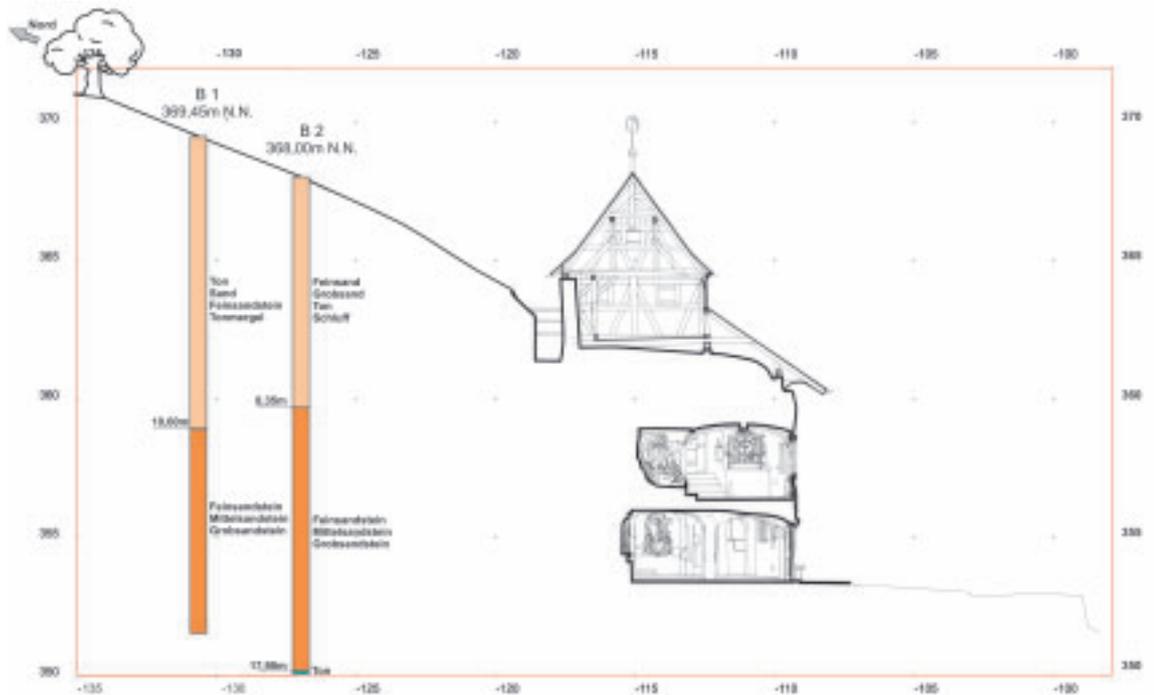
9 Lage der beiden Bohrungen in Bezug auf die Kirche mit den Kapellen im Querschnitt.

- Zur Erkundung der geologischen und hydrogeologischen Situation im Umfeld des Objekts wurden durch die Firma Geotechnik Südwest, Bietigheim-Bissingen, am Berghang oberhalb der Felsenkirche zwei Bohrungen niedergebracht (Abb. 9). Eine der Bohrungen wurde zu einem Pegel ausgebaut, der die Sickerströme im Hang erfasste. Der Zeitpunkt des höchsten Pegelstandes ließ sich mit verstärktem Auftreten von Feuchtflecken in der Felsenkirche korrelieren.

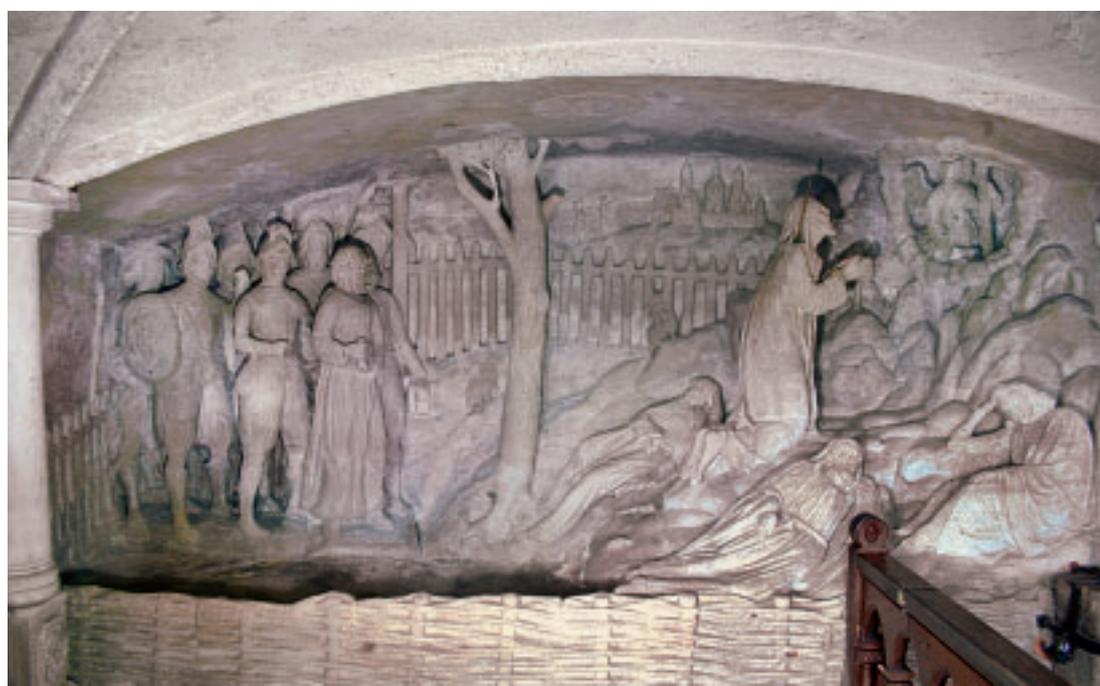
12 Gesamtansicht des Ölbergs nach der Konservierung.

Die gute Projektstruktur mit umfassender Untersuchung des Salvators durch verschiedenste Fachrichtungen sowie die äußerst gründliche Bearbeitung der einzelnen Probleme und Teilaspekte auf hohem wissenschaftlichen Niveau legten die Basis nicht nur für ein – soweit bislang beurteilbar – ausgezeichnetes Restaurierungsergebnis, sondern bewirkten auch einen Meilenstein bei der Steinrestaurierung, der Festigung feuchter Substrate mit Kieselsäureester (Abb. 12).
