Lusthausruine im Stuttgarter Schlossgarten Das Schicksal eines besonderen Denkmals

Im Schlossgarten Stuttgart stehen die letzten Reste des Neuen Lusthauses, einst als prächtiger Renaissancebau weit über Württemberg hinaus berühmt (Abb. 1). Wie es zum Erhalt der Fragmente und zu ihrem heutigen Standort kommen konnte, ist eine ganz eigene Geschichte denkmalpflegerischen Handelns. Aufgrund des besorgniserregenden Zustands der Ruine hatte um das Jahr 2000 eine Debatte eingesetzt, wie mit den Fragmenten weiter umgegangen werden sollte. Dabei wurde von Politik und Denkmalpflege aufgrund technischer und finanzieller Aspekte erwogen, die Lusthausruine in Würde sterben zu lassen. Auf Druck der Öffentlichkeit wurden die baulichen Überreste schließlich aufwendig restauriert.

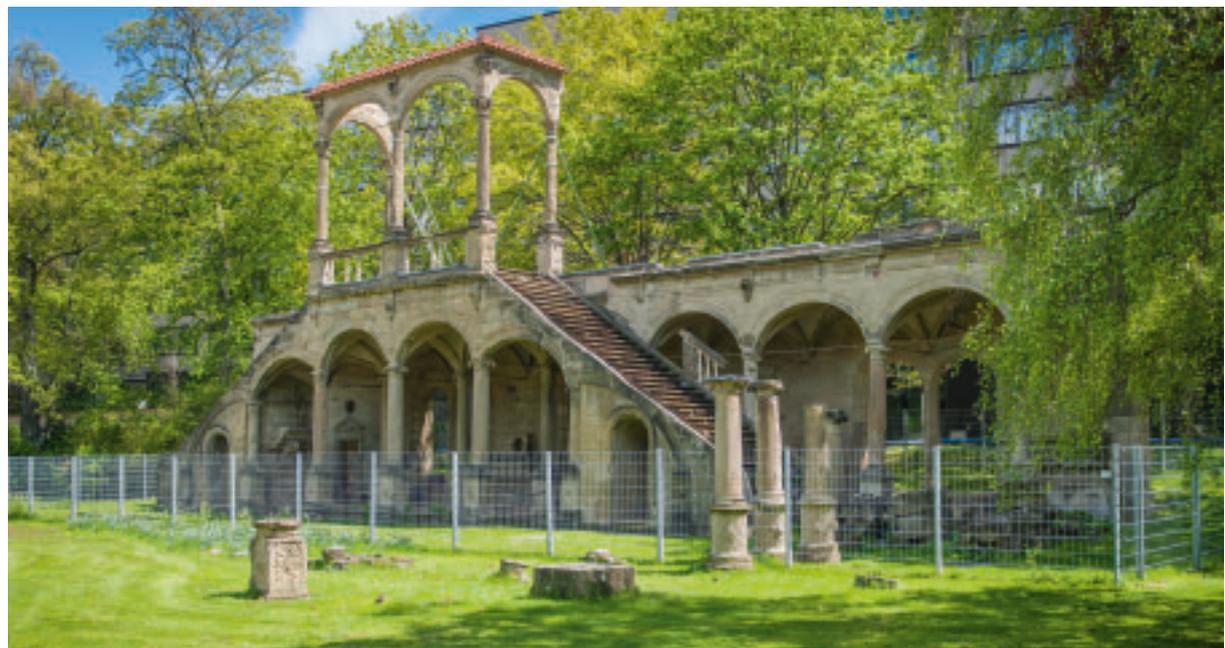
1 Die Ruine des Neuen Lusthauses, 1904 im Stuttgarter Schlossgarten aufgestellt, steht nach den jüngsten Konservierungsmaßnahmen wieder ohne Stützgerüst. Aufnahme 2016.

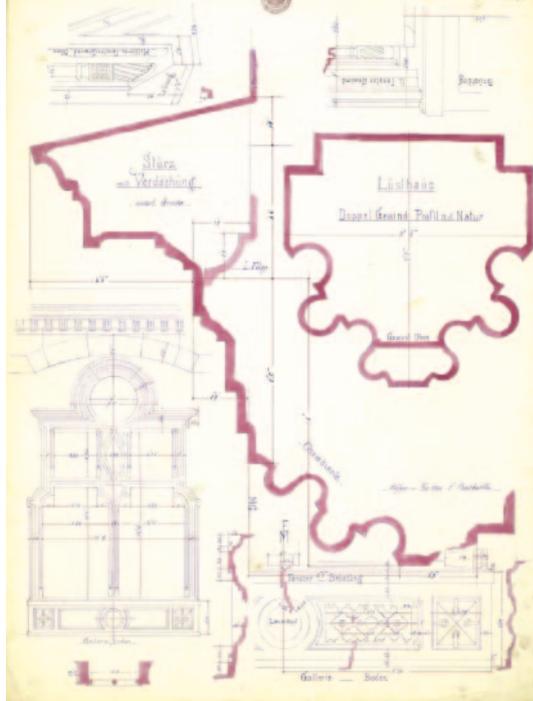
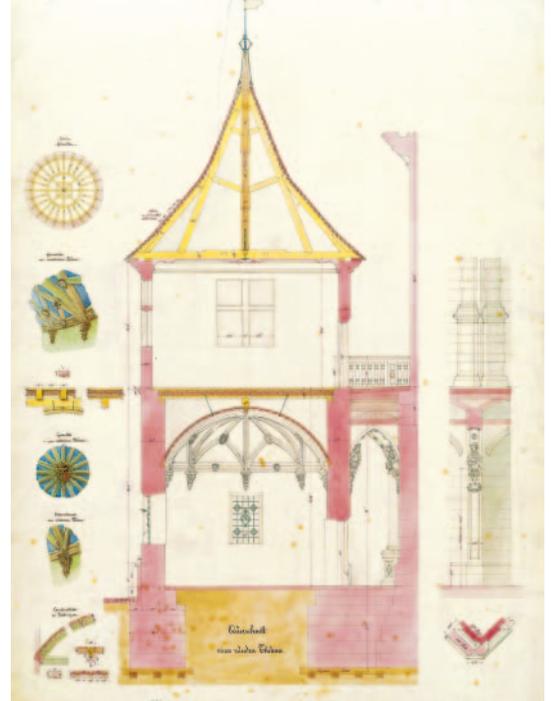
3 Aus der Dokumentation, die Carl Friedrich Beisbarth 1844/45 vom Neuen Lusthaus angefertigt hat. Zeichnerische Aufnahme eines Saalfenslers mit Profildarstellungen, Querschnitt des Eckturms und weitere Detailansichten.

tung ist seine in über 200 Blättern überlieferte Dokumentation des Bauwerks aus dem Jahre 1845 (Abb. 3). Gustav Wais schilderte diesen Kraftakt mit lebendigen Worten: „... diese Aufnahmen mußte er infolge des rasch fortschreitenden Abbruchs in seiner Freizeit fertigen, oft Nächte hindurch auf einer Leiter bei grimmigster Kälte mit Fausthandschuhen zeichnend, wobei ihm sein getreues Dienstmädchen mit hoher Stange die Laterne hielt“. Im Anschluss an den rasch fortschreitenden Rückbau des Lusthauses wurde auf dessen Grundmauern das neue Schauspielhaus errichtet, das 1846 in Betrieb ging.

Neben der Lusthausruine selbst verweist bis heute die im Tresor der Universitätsbibliothek Stuttgart verwahrte Bauaufnahme Carl Beisbarths auf die Gestalt und Konstruktion des ehemaligen Baus. In 514 Grundriss-, Ansichts- und Konstruktionszeichnungen ist das ehemalige Bauwerk akribisch dokumentiert. Der wissenschaftlichen Bearbeitung des Themas verschafft diese Quelle eine einzigartige Grundlage. Sowohl die Form als auch die Konstruktion des Baus ist in allen Einzelheiten überliefert. Die Skizzen und Zeichnungen veranschaulichen über frontale, seitliche und perspektivische Ansichten sowie über Schnitte und detaillierte Konstruktionszeichnungen sämtliche Bestandteile der Architektur.

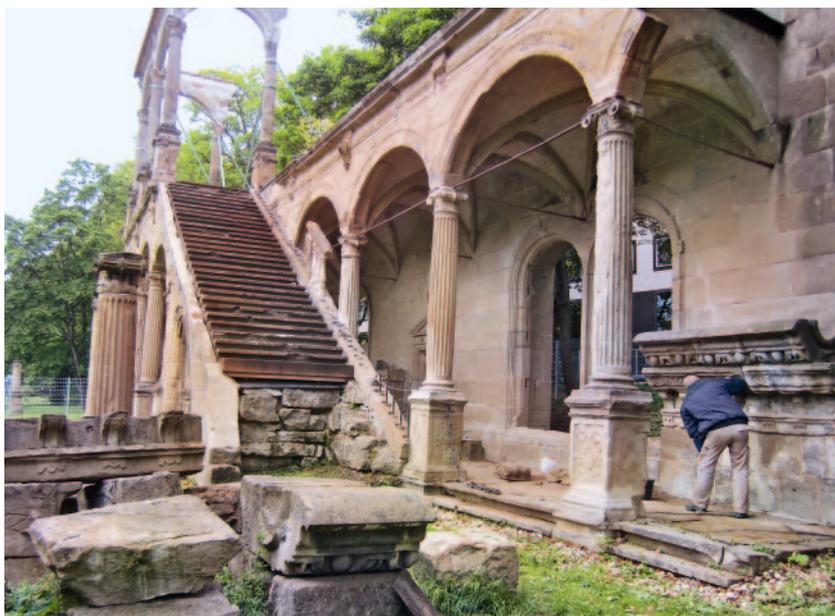
4 Letzte Reinigungsarbeiten Bauabschnitt 2, 2013.

Ganz so schlimm traf es die Ruine dann doch nicht. Sie wurde nicht in den Wald verbannt, sondern 1904 durchaus prominent seitlich des Reitwegs im Schlossgarten aufgestellt. An den Schlossgartenportier erging die Anweisung, „den Platz besonders in Acht zu nehmen“. Der Aufbau beschränkte sich auf die beiden Treppenläufe mit dahinterliegendem Arkadengang einschließlich des historischen Bodenbelags. Die Gewölbe wurden zweilagig gemauert und über den Arkaden eine Betondecke quasi als Flachdach aufgesetzt. Über dem Treppenpodest wurden noch die Arkaden aufgerichtet, hier allerdings ohne Gewölbe. Die Ruine erhielt ein neu hergestelltes Betonfundament. Da nun die als Wiederlager fungierenden Ecktürme fehlten, wurde zur Aufnahme des Gewölbeschubs ein System aus Zugankern in der Kämpfer- und über der Scheitelhöhe der Gewölbe eingefügt (Abb. 4).

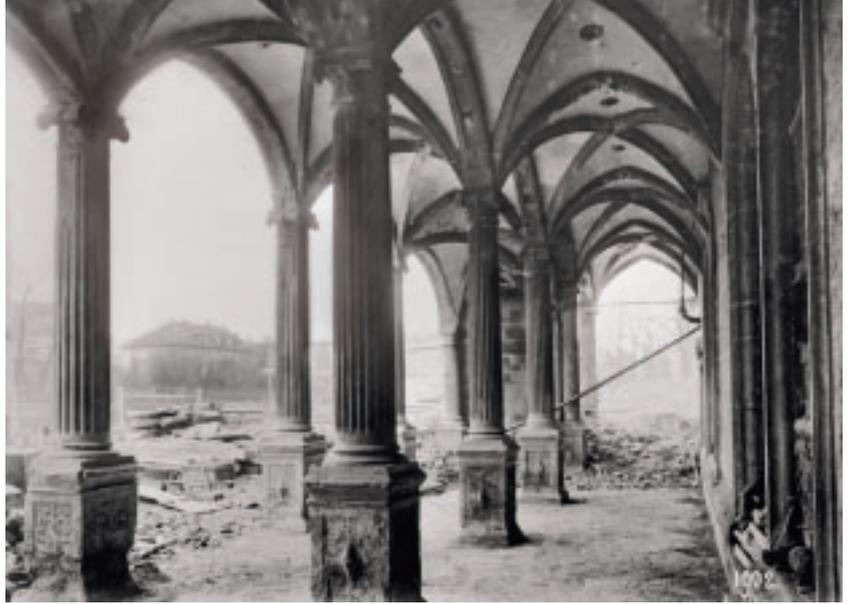
5 Fotografie der Brandruine mit den erhaltenen Arkaden, 1902.

In der Nacht vom 19. auf den 20. Januar 1902 kam es zu einem tragischen Unglück. Nach einer Vorstellung brannte das königliche Hoftheater vollständig ab. Bei den Aufräumarbeiten der Brandruine kamen immer mehr der ornamentierten Reste des ehemaligen Lusthauses zum Vorschein (Abb. 5–6). Offensichtlich hatte Beisbarth wesentliche Teile des Lusthauses – wohl aus Sparsamkeit – einfach ummauert und in den Neubau integriert. Die Begeisterung der Stuttgarter Bevölkerung für den einstigen Prachtbau war groß, und die öffentliche Diskussion wurde durch eine intensive Berichterstattung im Schwäbischen Merkur weiter angefacht. Man bezeichnete den Abbruch des Lusthauses als eine „Sünde unserer Väter“ und sah im Wiederaufbau ein vaterländisches Bekenntnis.

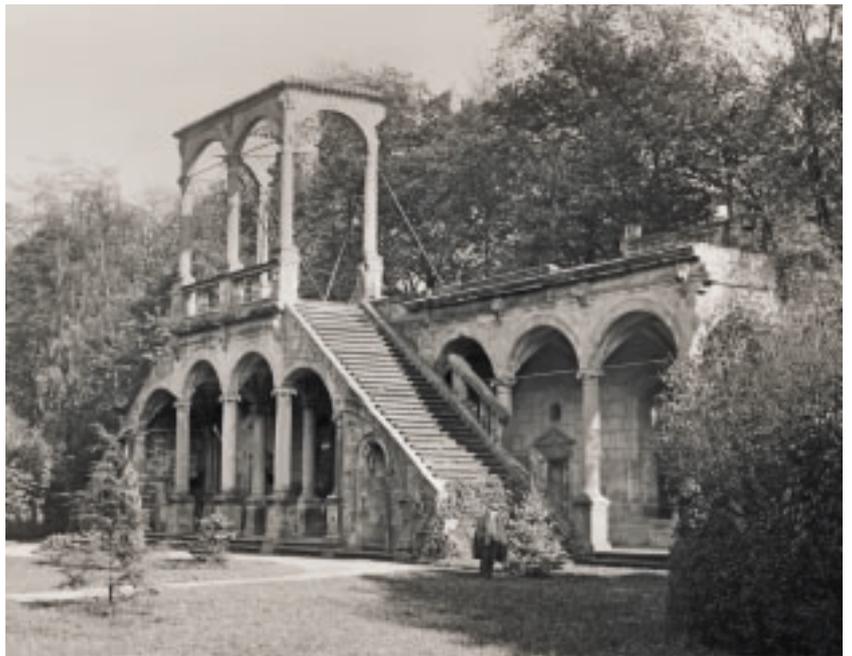
6 Nach dem Wiederaufbau der Ruine im Schlossgarten konnte sie noch frei begangen werden, Aufnahme um 1904.

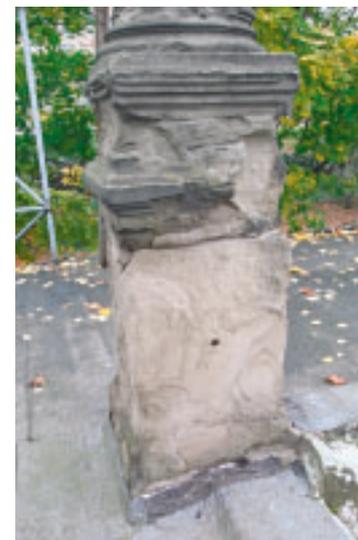
9 Absandungen, Schalenbildung und Risse – Schadensbilder an einem Sockel (vor Ort).

Im Spätjahr 2008 wurde von Vermögen und Bau Baden-Württemberg als Eigentümer nach Rücksprache mit der Denkmalpflege eine in Restaurierung und Denkmalpflege erfahrene Firma mit der Bestandserfassung und der Ausarbeitung eines Maßnahmenkonzepts beauftragt. Die Schäden zu diesem Zeitpunkt waren erheblich. Absanden bis hin zu Rückwitterungen waren die am wenigsten schwerwiegenden Schäden. Dramatischer waren der Umfang der Schalenbildung, Rissbildungen bis hin zu Bröckelrissen und schiefernde Werkstücke (Abb. 8).

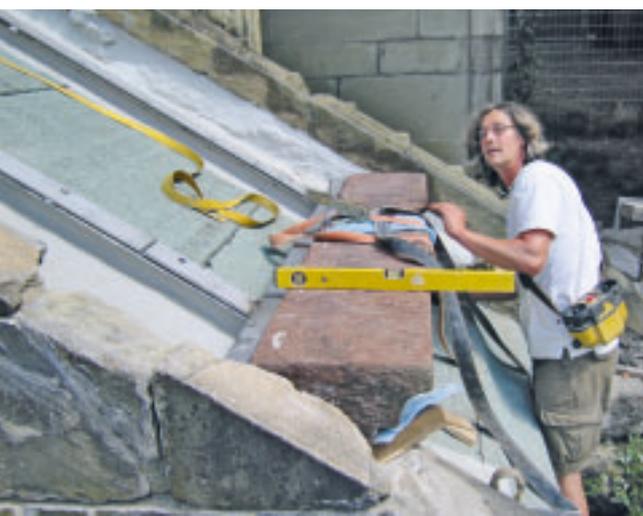
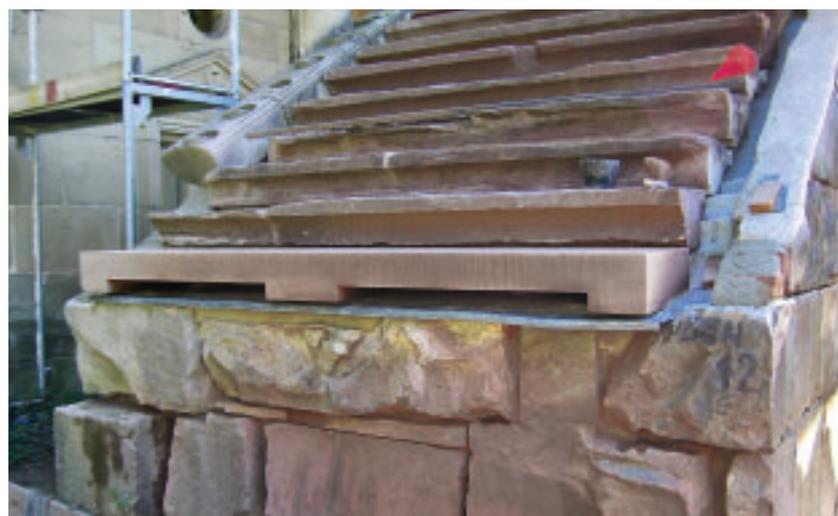
10–11 Treppe während der Versetzarbeiten mit quer verlaufenden Auflagern und mit der neu gearbeiteten Abschlussstufe 2010/2011.

Die vorgefundene Unterkonstruktion der Treppe eignete sich nicht, die zahlreichen gebrochenen Stufen aufzunehmen und gleichzeitig als Abdichtungsebene zu dienen. Als Trag- und Dichtungsebene wurde eine neue Stahlkonstruktion eingebaut, die ausgemauert und mit Bitumenbahnen abgedichtet wurde. Für die Auflage der Stufen wurden dann nochmals quer unter den Stufenkanten verlaufende Stahlschienen eingebaut, die Brüche überbrückten. Die Stufen wurden ohne Mörtelbett auf die Metallkonstruktion aufgesetzt (Abb. 10–11). An den beiden unteren Enden war allerdings die Abdichtungsebene sichtbar, was ästhetisch unbefriedigend war und einen Angriffspunkt für Vandalismus gebildet hätte, weswegen hier die beiden einzigen neu hergestellten Werk-

stücke als unterste Stufe der Treppe eingebaut wurden. Diese beiden neuen Stufen wurden als Blockstufen gestaltet, um sie als neuere Zutat kenntlich zu machen.

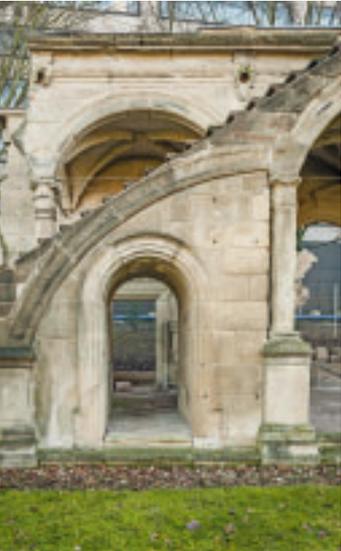
12 Detail der Ruine in konserviertem Zustand 2016.
