Wo einst Klosterfrauen lebten

Die neue Jugendherberge im früheren Klostergebäude der Rottweiler Dominikanerinnen

Stefan King/Monika Loddenkemper

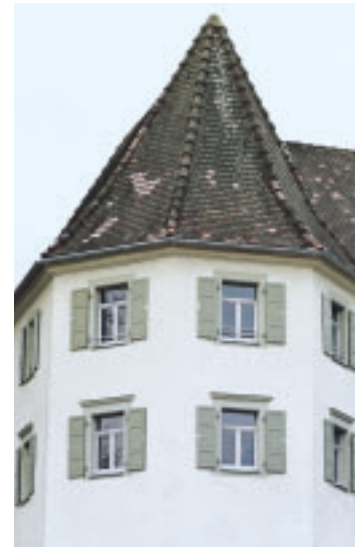
1 Grundrisse zur Dokumentation der Baubefunde (zeichnerische Grundlage: Intermetric, Stuttgart).

Seit 2013 hat Rottweil wieder eine Jugendherberge. Mit 135 Betten in 34 Zimmern handelt es sich um eine der größeren im Land. Sie wurde im vormaligen Polizeigebäude eingerichtet, doch hat das Haus schon mehrere Nutzungswechsel hinter sich und ein Polygonschluss deutet auf eine frühere sakrale Nutzung. Tatsächlich wurde es zu Beginn des 18. Jahrhunderts als Frauenkloster errichtet. Im Inneren sind davon nur wenige Spuren zu entdecken, doch trotz zahlreicher Umbauten erwies es sich, dass dieses eher nüchtern und entkleidet wirkende Gebäude durchaus wesentliche Teile seiner historischen Struktur und Substanz bewahrt hat. Zur Entscheidungsfindung, welche Baumaßnahmen für das Denkmal verträglich sind, wurden verschiedene Voruntersuchungen durchgeführt: eine Sammlung von Schriftquellen zu früheren baulichen Vorgängen, restauratorische Untersuchung und Bauforschung. Für Letzteres ließen sich die Ergebnisse während des Umbaus weiter ergänzen und präzisieren (Abb. 1).

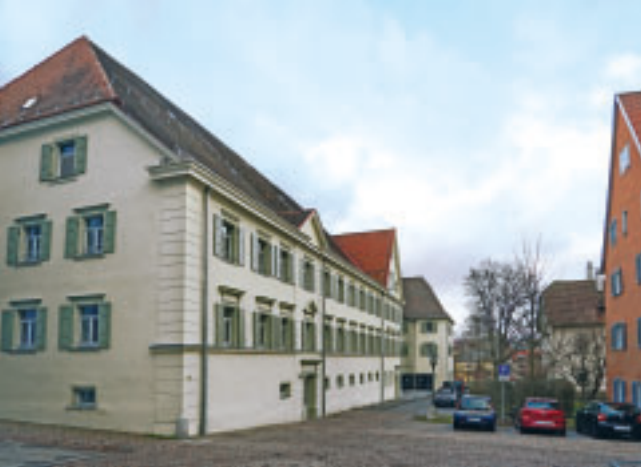
2 Gebäude von Süd-osten. Ganz hinten die einstige Kapelle, davor der hohe Giebel mit der Klosterpforte und dazwischen der heute verglaste Hofraum. Näher zum Betrachter liegen der 1750 errichtete Anbau und die erst 1827 entstandene Gasse.

Das aus drei Flügeln zusammengesetzte Klostergebäude bildete ein gestrecktes U um einen Hofraum, ergänzt um einen nach Norden ausgreifenden Flügel (Abb. 2; 3). Es stand anfangs auch auf der Südseite frei. Oberhalb des Sockelbereichs mit dem vermuteten Sockel der Stadtmauer wurde alles Aufgehende neu errichtet. Für die Außen- und die Mehrzahl der Innenwände des Erdgeschosses kam Bruchsteinmauerwerk und für die Innenwände der Obergeschosse ausgemauertes Fachwerk zum Einsatz. Wände und Decken trugen einen vollflächigen Verputz, der auch die Fachwerkhölzer verdeckte. Die Treppenstufen bestanden im Erdgeschoss aus Werkstein, von wo es nach oben auf breiten hölzernen Blocktreppen weiterging. Auch die Fensteröffnungen wurden im Erdgeschoss aus steinernen Fenstergewänden, in den Obergeschossen hingegen aus hölzernen Balkenleibungen gebildet. Eine solche Öffnung hat sich im ersten Obergeschoss in der später zugebauten Südwand in ver-

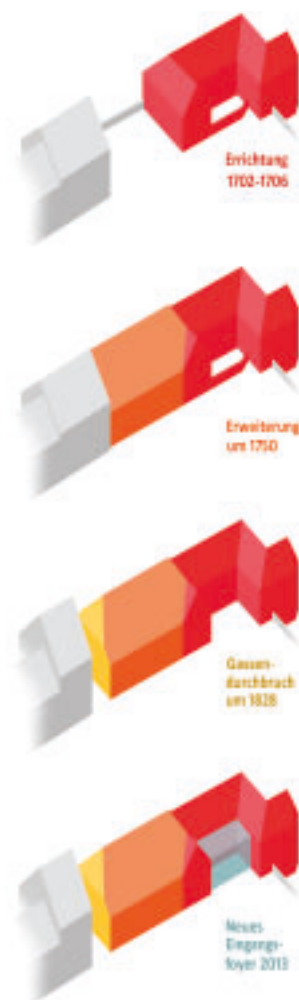
3 Das zwischen 1702 und 1706 errichtete Klostergebäude stand anfangs frei (rot). Es wurde um 1750 erheblich erweitert (orange). Nach Beschädigung des anstößenden Gebäudes trat eine Gasse an dessen Stelle (gelb). Heute ist der Hofraum verglast und dient als Foyer und zur Erschließung (grau).

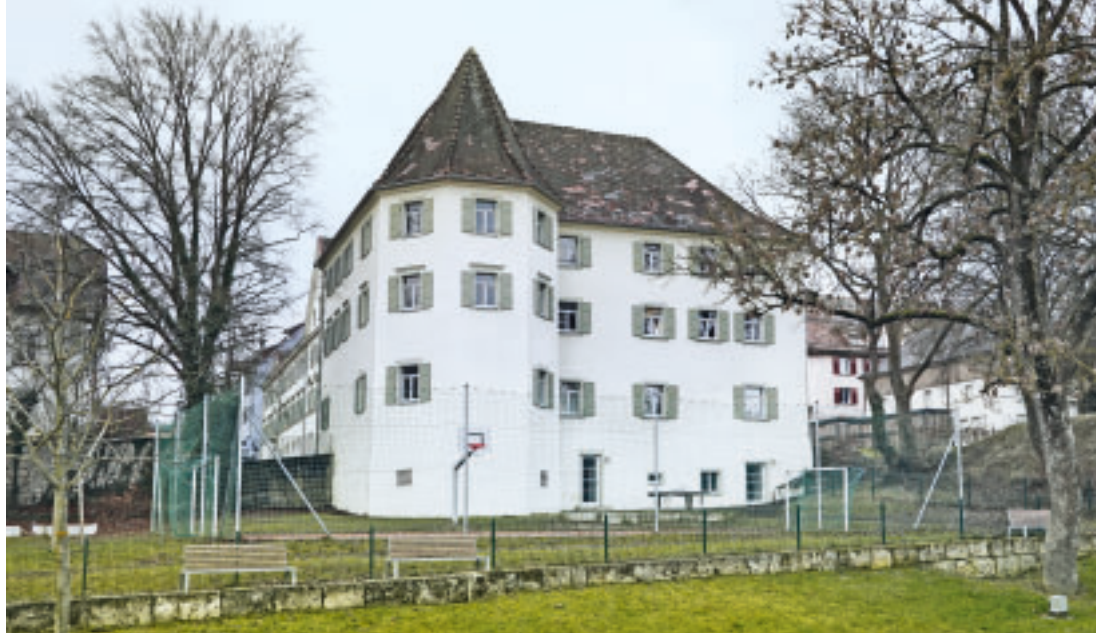
4 Nordseite des ehemaligen Klostergebäudes mit dem polygonal vortretenden Chorschluss der Kapelle. Davor lag der Klostersgarten.

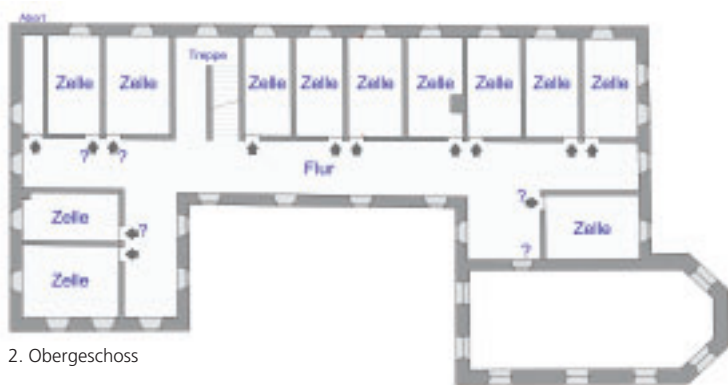
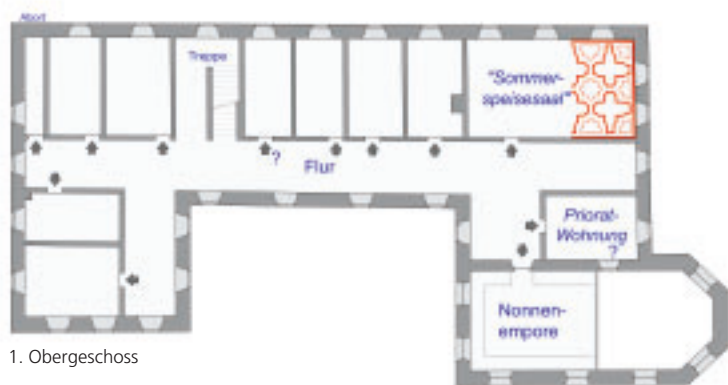
5 Rekonstruktion der anfänglichen Raumanordnung des Klostergebäudes in allen drei Geschossen. Gewölbte Räume sind hellrot gefärbt, vom Deckenstück sind ausschließlich die erhalten gebliebenen Reste rot dargestellt. Wo nachvollziehbar, sind die Funktionen der Räume eingetragen.

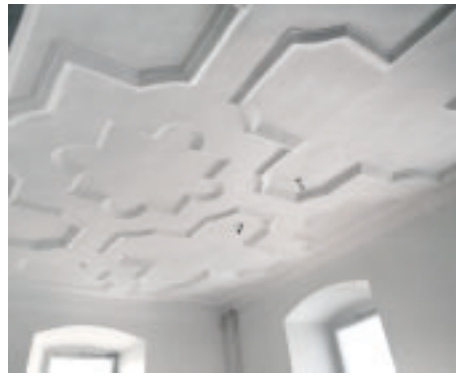
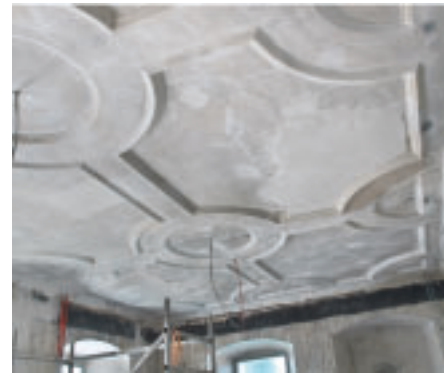
6 Deckenstück im einstigen „Sommerspeisesaal“ des ersten Obergeschosses (links) und im früheren und heutigen Speisesaal im Erdgeschoss während der Wiederherstellung (rechts).

Im Inneren wich der kühle Eindruck des vormaligen Verwaltungsgebäudes. Dem Flur von 57 m Länge verleihen farbige, hinterleuchtete Türrahmen eine geordnete Übersichtlichkeit. Der mehrfach unterteilte Eckraum im Erdgeschoss erhielt seine frühere Größe zurück, und die dabei freigelegte Stuckdecke wurde restauriert. Mit dem gewölbten früheren Küchenraum zusammengefasst dient er wieder wie anfangs als Speisesaal. Um das angrenzende Treppenhaus beibehalten zu können, musste eine Aufteilung des früheren Eingangskorridors hingenommen werden. Hier befinden sich nun ein kleines Empfangsbüro, dem das einstige Portal als Fenster dient, und die Essensausgabe der angrenzenden Küche. Den ausgedehnten Dachräumen wurde eine intensive Nutzung erspart, und die ruhigen Dachflächen konnten in ihrer Geschlossenheit erhalten bleiben. Mit der hellgrünen Farbgestaltung wurde eine frühere Fassadenfassung wiederbelebt.
