Eine Stadtbefestigung im Dorf

Bauhistorische Untersuchung und Instandsetzung des Grobbottwarer Tors in Mundelsheim

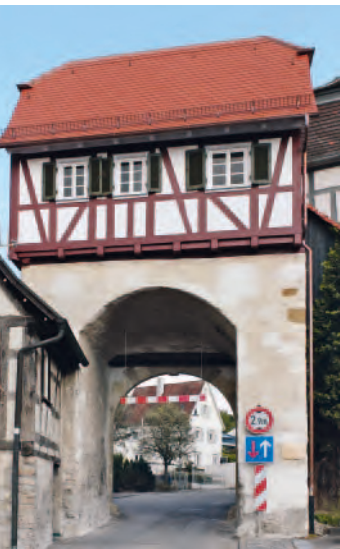
1 Ansicht des Grobbottwarer Tors vor der Sanierung 2014. Um das Obergeschoss wurde ein „Holzbalken-Korsett“ zur statischen Stabilisierung des Gebäudes angebracht.

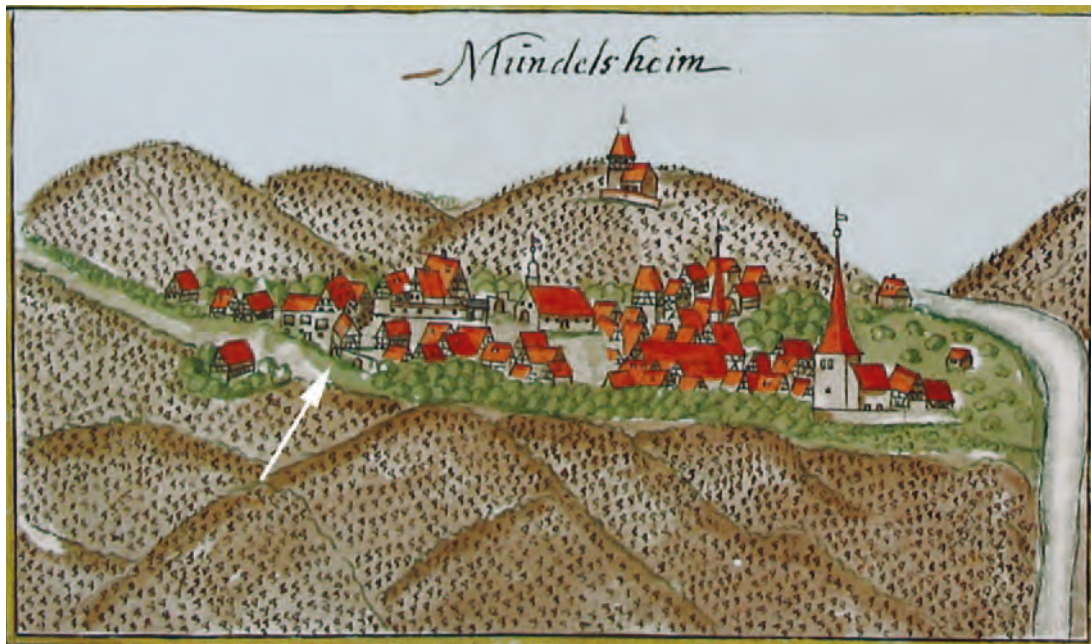
2 Ortsansicht von Andreas Kieser aus den 1680er Jahren mit Darstellung des Großbottwarer Tors (Pfeil).

Das Grobbottwarer Tor befindet sich am östlichen Rand des historischen Stadtkerns und bildet den Ortseingang aus Richtung des Nachbarorts Grobbottwar (Abb. 2). Bei dem Bauwerk handelt es sich um einen aus Bruchsteinen gemauerten Torturm

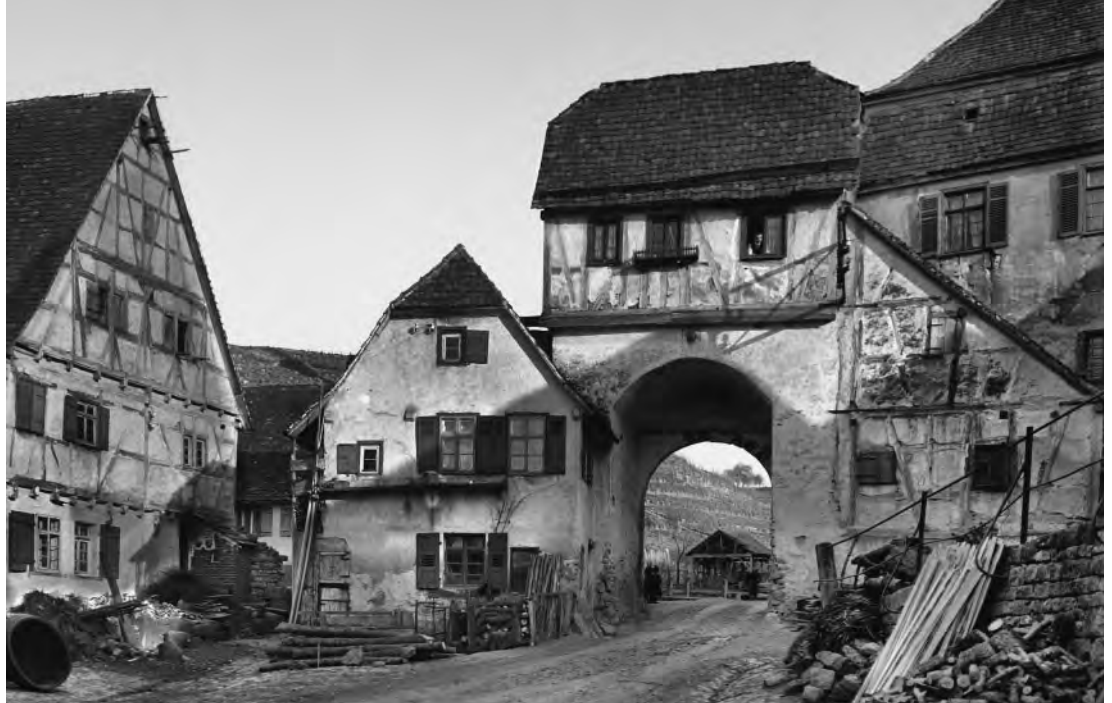
4 Ansicht des Großbottwarer Tors um 1910. Die Fachwerkbalken sind unverputzt. Der damalige Bewohner, möglicherweise der Amtsbote, schaut zum Fenster heraus.

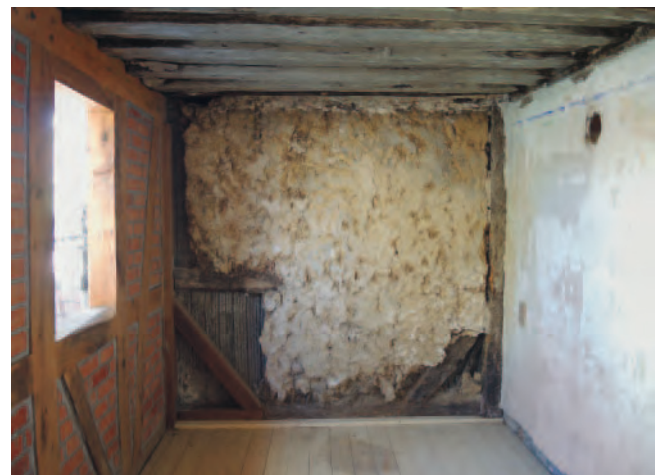
5 Blick nach Norden in die ehemalige „Wächterstube“. An der Decke kann man die nun wieder aufgedeckte Balken-Bretter-Decke der Zeit um 1539 erkennen. Die rückwärtige Wand zeigt einen historischen Lehmschlag wohl des 17./18. Jahrhunderts. Die westliche Außenwand (links) musste komplett neu aufgerichtet werden.

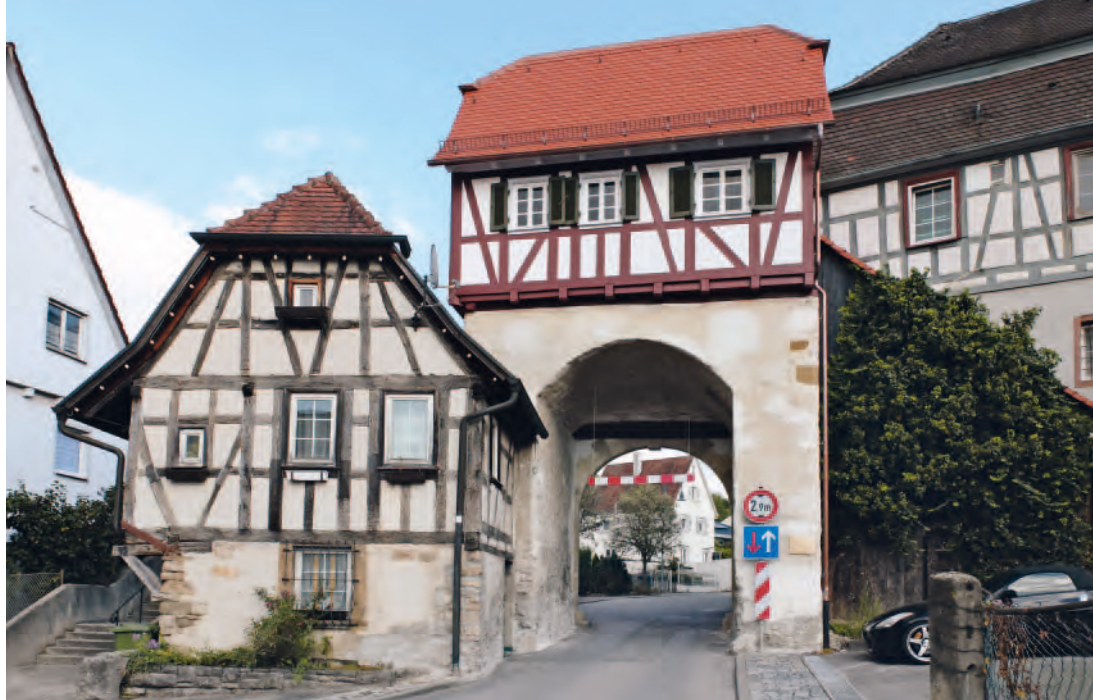
6 Ansicht des Grobbottwarer Tors von Westen (Stadtseite) nach der Sanierung.

Der fast vollständige Austausch der Westfassade, die bereits im 19. Jahrhundert größtenteils mit relativ dünnen Fichtenbalken und Backsteinen als Gefache-Ausmauerung erneuert worden war, war ein substanzuell und statisch bedingter Sachzwang. Die bei der Aufarbeitung von Sichtfachwerk bis vor

wenigen Jahren häufig begangenen Sanierungsfehler, so zum Beispiel die „Abdichtung“ von Fugen mit acryl-beziehungswise kunststoffhaltigen Materialien, hatten Staunässe und Schädlingsbefall hervorgerufen und in Verbindung mit der starken Schlagregenbelastung („Wetterseite“) und Sonneneinstrahlung an der eher provisorisch abgezimmerten Fassade zu irreparablen Schäden geführt. Da die Balken des noch ursprünglichen Wandrähms bei einer späteren Reparaturphase vollständig mit einer Nut versehen wurden, sodass alte Zapfenlöcher nicht mehr sichtbar waren, konnte die Fachwerkstruktur des 16. Jahrhunderts, die Lage von Ständern, Streben und Riegeln, nicht mehr ermittelt werden. Bei der Instandsetzung und Gestaltung der Fassade hielt man trotz der Erneuerung und des nicht dekorativen Fachwerks am Status Quo fest: Das Fachwerkgefüge wurde bestandsgleich in der schlichten Anordnung des 19. Jahrhunderts, allerdings mit widerstandsfähigerem Eichenholz, erneuert und die Gefache mit Vollziegeln ausgemauert. Das im 19. Jahrhundert erneuerte Fachwerk war nie verputzt, sondern eine Zeit lang zusammen mit den Gefachen weiß gekalkt worden (Abb. 4). Wohl Mitte des 20. Jahrhunderts wurden die Balken dem Zeitgeschmack entsprechend farblich abgesetzt, sodass dieses Erscheinungsbild den Ortskern über Jahrzehnte prägte und nun bei der Farbgebung auch wieder aufgenommen wurde (Abb. 6; 7). Nach der Wiederherstellung des lieb gewonnenen „Sicht“-Fachwerks ist der Gemeinde durchaus bewusst, dass durch den Verzicht auf einen Verputz als „Wetterschutz“ die Fachwerkfassade einer regelmäßigen Wartung unterzogen werden muss.

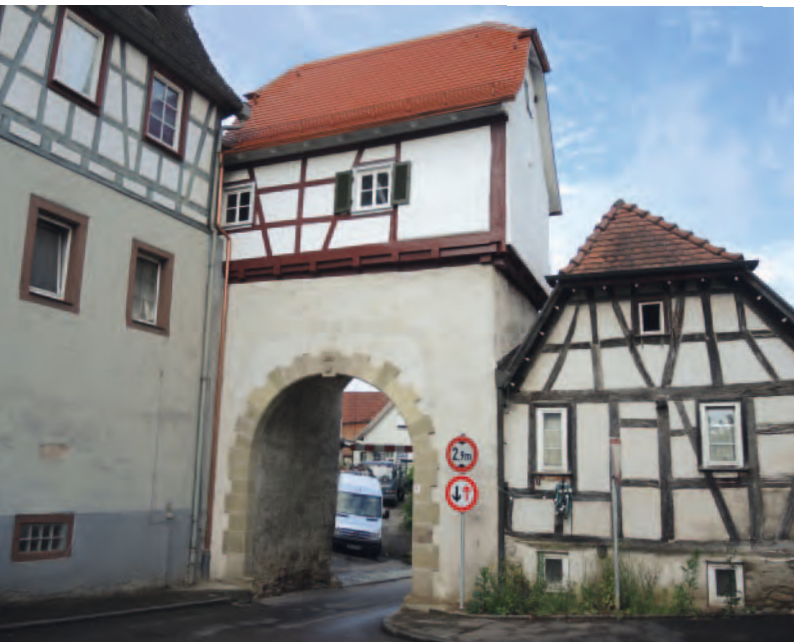
7 Ansicht des Großbottwarer Tors von Nordosten nach der Sanierung 2016.

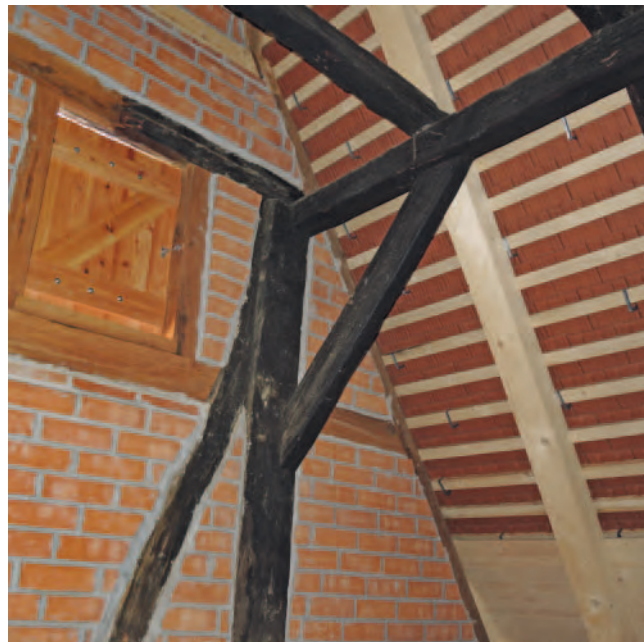
8 Blick auf die südliche Giebelwand im Dachgeschoss. Gut zu erkennen sind die rußgeschwärzte Dachkonstruktion sowie die erneuerten Bauteile.

Im Gegensatz zu den Außenwänden ist der schlichte, rußgeschwärzte Dachstuhl von 1539 sehr gut überliefert. Er wurde zwar im Traufbereich, also den Fußpunkten, wo die Sparren mit den Deckenbalken verzapft sind, traditionell-zimmerer-

mäßig repariert, aber einschließlich der Zwischenwand im Großen und Ganzen erhalten.
