# Mittelalterliche Bilderwelten

## Die Wandmalereien der spätgotischen Siechenkapelle in Horb am Neckar

*Vor dem Teilabriss des Gasthauses zum St. Jakobsbad in Horb war wohl niemandem bewusst, dass unter den Gebäudeteilen des 19. Jahrhunderts die Überreste der dortigen spätmittelalterlichen Siechenkapelle erhalten geblieben waren. Während sich der vorangehende Beitrag mit den bauhistorischen Befunden befasst, werden im Folgenden die Wandmalereien vorgestellt, die unter anderem ein Jüngstes Gericht zeigen. Neben der restauratorischen Untersuchung war die Entwicklung eines Konservierungskonzepts erforderlich, um diese außergewöhnliche Neuentdeckung langfristig bewahren zu können. Möglich war dies im Rahmen einer Masterarbeit im Studiengang Restaurierung und Konservierung von Wandmalerei an der Staatlichen Akademie der Bildenden Künste in Stuttgart, die sich dem bedeutenden Fund widmete.*

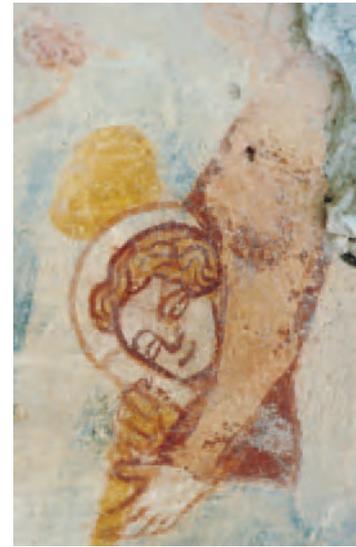
der bauzeitlichen Wandkonstruktion. Ihre maltechnische Ausführung lässt, wie noch auszuführen sein wird, auf eine gleichzeitige Entstehung der archivalisch auf 1383 datierten Kapelle schließen. Auf der zweiten Wand, der Nordwand, ist ein anderes Motiv zu erkennen. Hier haben sich oberhalb des Spitzbogenfensters zwei circa 0,35 m × 0,35 m große Wappen erhalten (Abb. 1).

Die Farben Weiß (bzw. Silber) und Rot des linken Wappens entsprechen denen des noch heute gültigen Horber Wappens, das seit 1320 verwendet wird und auf die hohenbergische Herrschaft zurückgeht. Das zweite Wappen lässt sich anhand der Farben Weiß und Rot klar als österreichischer Bindenschild identifizieren, der auf Horbs Zugehörigkeit zu Vorderösterreich von 1381 bis 1805 verweist.

1 Darstellung der Wappen auf der Nordwand über einem Spitzbogenfenster mit Quadermalerei.

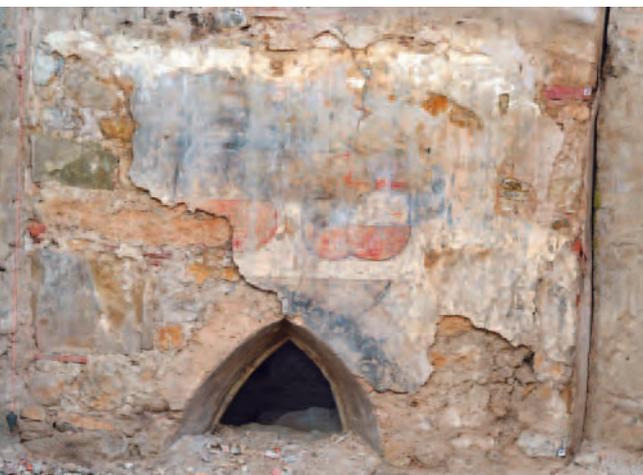
In der Bildmitte thront Christus als Weltenrichter mit entblößtem Oberkörper auf dem Regenbogen. Seine Arme sind erhoben, und seine linke Hand zeigt deutlich das Wundmal. Die analog zu diesem Gestus erhobene rechte Hand ist zerstört; hier befindet sich eine große Fehlstelle. Zu beiden Seiten des Erlösers knien Maria und Johannes der Täufer als Fürbitter für die Menschheit. Die nach der griechischen Bezeichnung für demütige Bitte oder Gebet als *Deesis* benannte Bildkomposition ist byzantinischen Ursprungs. Die Maria und Johannes umfangende Form könnte als Andeutung einer Wolke verstanden werden.

2 Darstellung des Jüngsten Gerichts auf der Ostwand der ehemaligen Siechenkapelle, die unter mehreren Putz- und Tüncheschichten zum Vorschein kam.

Nimbierte Engel in der oberen Bildebene blasen auf ihren Posaunen, um die Toten aufzuwecken, die sich zu Füßen Christi unterhalb des halbkreisförmigen Regenbogens aus ihren Gräbern erheben (Abb. 2).

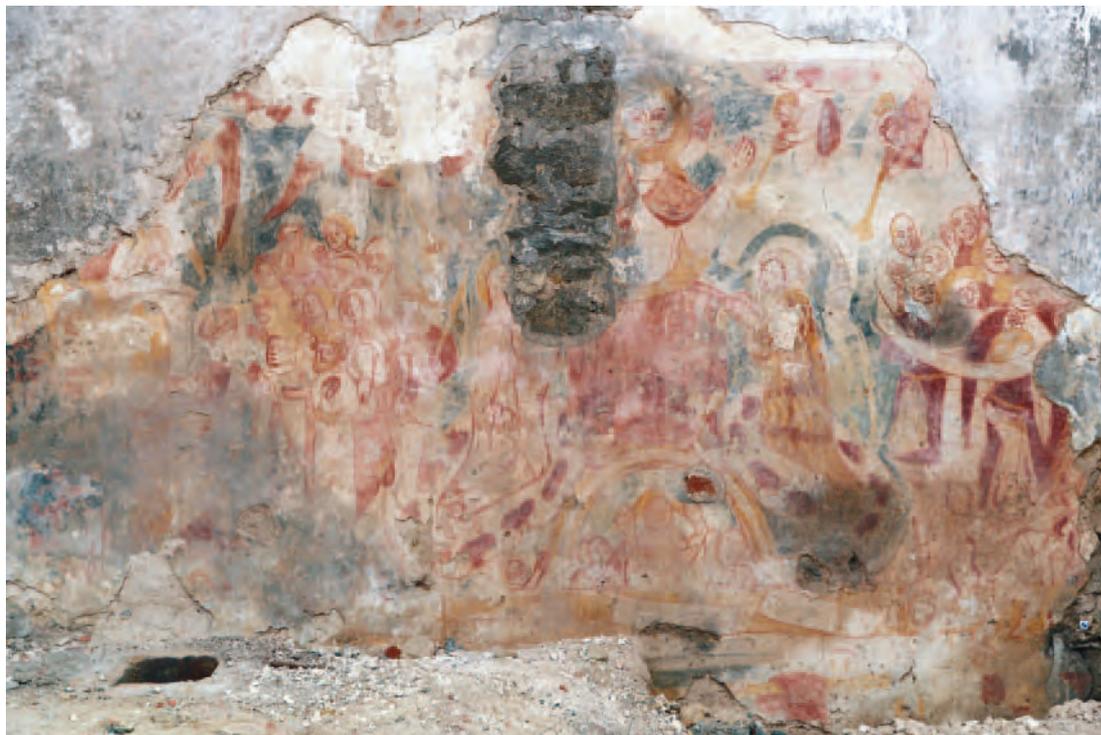
Auf der linken Seite, also zur Rechten des Weltenrichters, ist die Gruppe der Seligen dargestellt. Sie beten, und ihr Blick wendet sich erwartungsvoll nach links in Richtung einer Pforte, die den Zugang zum Paradies symbolisiert. Vor dem Eingang steht eine weitere Figur, bei der es sich um Petrus handeln könnte, der die Seligen ins Paradies führt (Abb. 3).

3 Die Seligen zur Rechten Christi in Erwartung auf den Einlass ins Paradies.

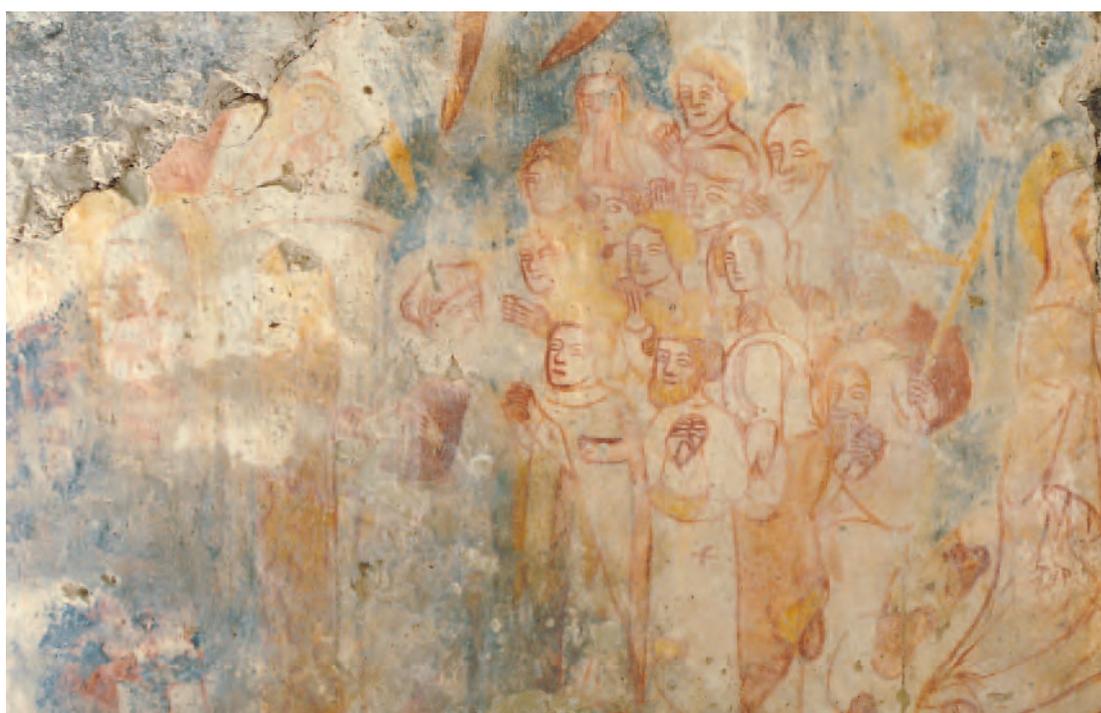
Auf der Seite links des Weltenrichters sind die Verdammten zu erkennen. Im Gegensatz zu den Seligen sind sie mit Grimassen und schmerzverzerrten Gesichtern dargestellt, und zu ihren Füßen lodern schon die Flammen der Hölle. In deren Mitte wartet bereits der Teufel, um sie in das Höllenfeuer zu zerren (Abb. 4).

4 Die Verdammten zur Linken Christi in Erwartung der Höllequalen.

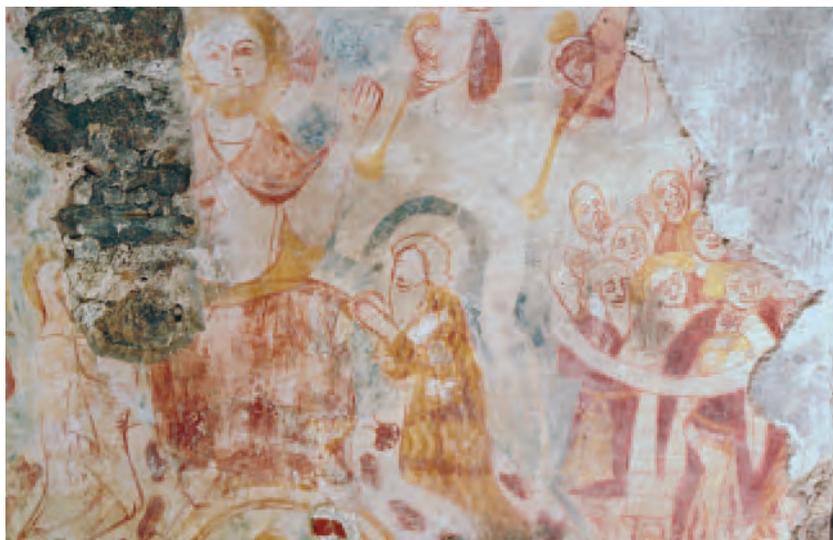
Die etwa 0,80 m breite Ostwand besteht aus Bruchsteinmauerwerk, dessen einzelne Steine mit hellem Kalkmörtel versetzt wurden. Auf dem Mauerwerk liegt eine Putzschicht aus Kalkmörtel, in den kleine Holzstücke als Zuschläge hinzugefügt worden sind. Der dünne Putz egalisiert das recht unruhige Bruchsteinmauerwerk zwar erheblich, dennoch bleibt die Oberfläche noch immer etwas uneben, was im Streiflicht gut erkennbar ist. Auf dieser Putzschicht erfolgte in mehreren Schritten die Ausführung der Malerei: Auf die vorbereitete Putzoberfläche wurde zunächst eine Kalktünche mit einer Bürste aufgetragen. Diese Kalktünche bildet die Trägerschicht für die Malerei (Abb. 5). Als erster Schritt wurden mit einem Pinsel die Umrisse der Darstellungen in hellem Rot aufgetragen. Damit wurde die Bildkomposition zunächst skizzenhaft angelegt, und die Positionen der Figuren und deren Haltung sind bereits erkennbar. Details wie Haare, Hände, Mund, Augen und Nase fehlen jedoch noch. Im unteren Bereich der Darstellung ist diese Vorgehensweise gut nachvollziehbar, da hier teilweise nur die hellrote Unterzeichnung erhalten geblieben ist (Abb. 6).

5 Die Oberfläche von Putz, Tünche und Malerei im Streiflicht mit deutlich erkennbaren Unebenheiten und Bürstenduktus durch das Auftragen der Tünche.

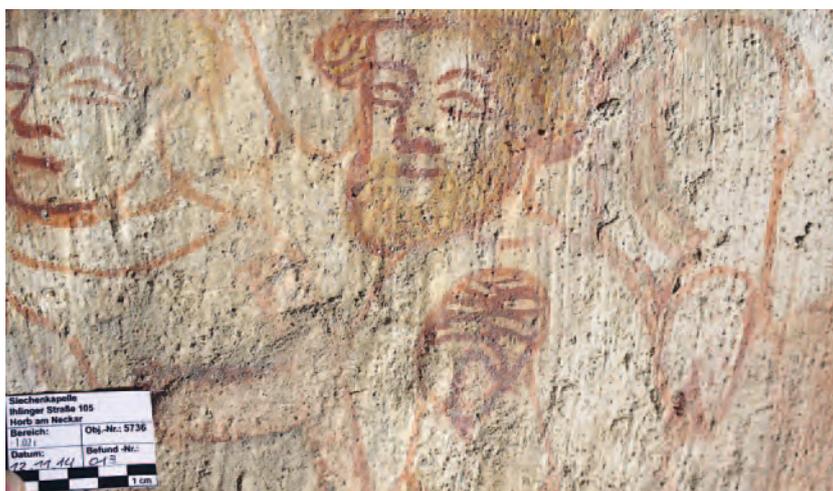
6 Hellrote Unterzeichnung im unteren Bereich der Malerei als erste Anlage der Malerei.

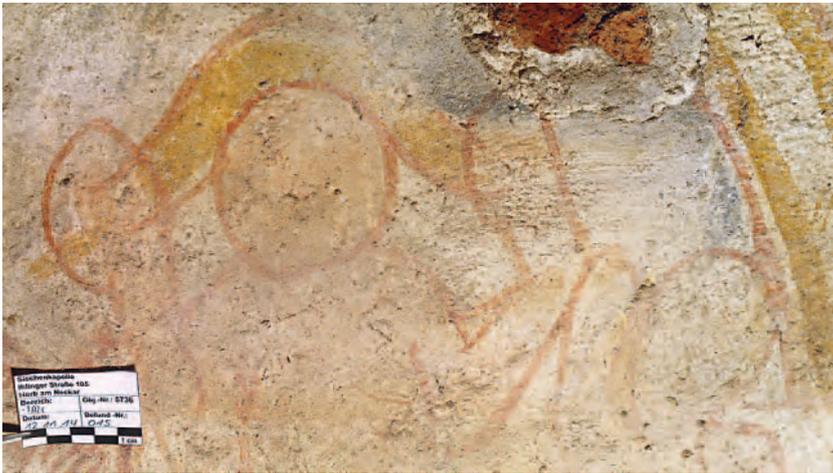
Nach der Unterzeichnung folgte das Anlegen der Binnenflächen, wobei die Ausführung nicht im Detail der Vorzeichnung folgte. Teilweise gehen die Binnenflächen über die hellrote Unterzeichnung hinaus oder werden nicht ganz an die Linie herangeführt. Einzelne Farbläufer des Rottens sind im Bereich des Christumantels zu erkennen. Dies spricht für eine dünnflüssige Auftragsweise der Farbe. In einigen Bereichen, vor allem an den Gesichtern und Händen der Figuren, wurden nachträglich die Konturen mit einem dunkelroten Strich verstärkt und weiter ausgearbeitet. In diesem Schritt wurden auch die Augen, Münder und Nasen sowie die Finger und Gewandfalten gemalt (Abb. 7).

7 Rote Konturierung, mit der zum Schluss die Details wie Hände und Gesichter ausgearbeitet wurden.

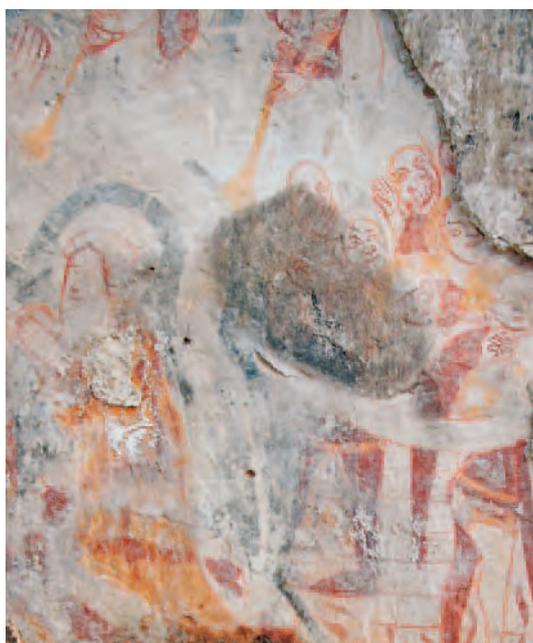
Auffällig ist die starke Verschmutzung und partielle Verdunklung der Oberfläche, wodurch die Lesbarkeit der Malerei erschwert wird. In der Mitte der Malereifläche konnten zudem wiederkehrende Salzausblühungen beobachtet werden, die auf der Oberfläche aufliegen (Abb. 8).

10 Rechte Seite der Malerei des Jüngsten Gerichts vor der Reinigung.

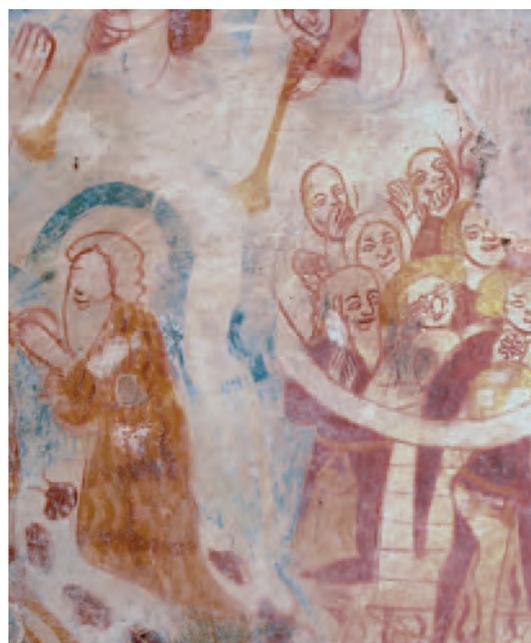
11 Gleicher Ausschnitt der Malerei nach der Reinigung mittels Pinsel und Aka-pad-Schwämmen.

Für die Konservierung der Wandmalerei wurden neben theoretischen Vorüberlegungen auf Grundlage der Bestands-, Zustands- und Schadensdokumentation auch Arbeitsproben an der Ostwand durchgeführt, um das Konzept zu überprüfen. Vorgesehen ist eine Reinigung der gesamten Oberflächen; die Malschichtoberflächen sollten dabei mit Aka-pad-Schwämmen gereinigt werden, wie eine Arbeitsprobe ergab (Abb. 10; 11). Als nächste Konservierungsschritte sind eine Gefügestützung, das Hinterfüllen von hohl liegenden Bereichen und das Anböschern/Ankitten der instabilen Stellen erforderlich. Die Festigung mittels dispergierter Kieselsäure zeigte sich dabei als geeignet, da es zu keiner Farbveränderung oder zu Glanz auf der Oberfläche kommt. Die Hinterfüllung mit

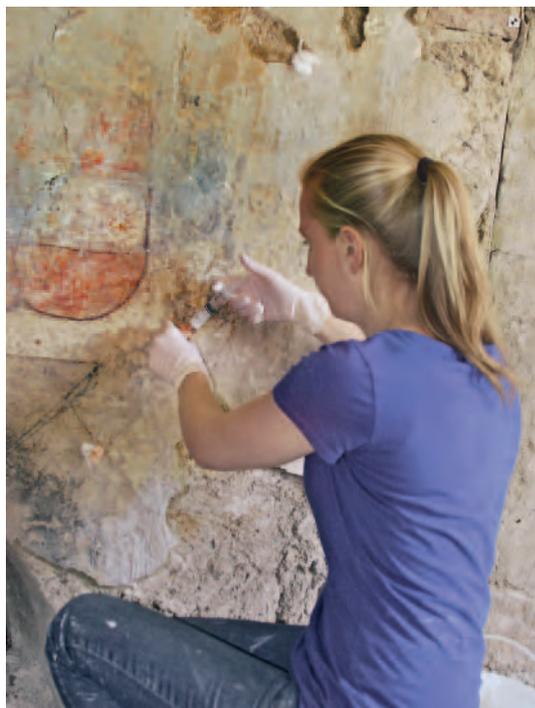
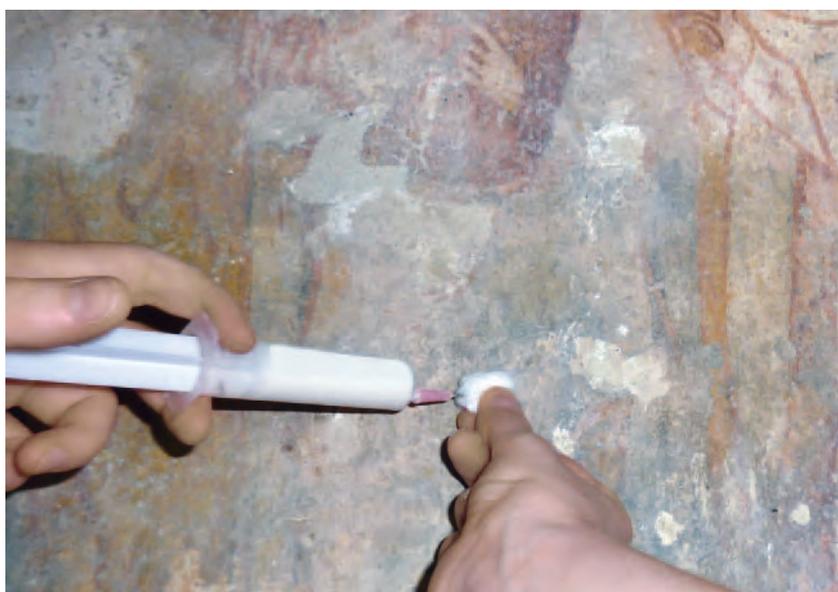
12a und 12b Hinterfüllung der Hohlstellen mittels Spritze und feiner Kanüle.

dispergiertem Weißkalkhydrat war ebenfalls erfolgreich: Hohlstellen mit und ohne Bewegung konnten ohne Druck hinterfüllt werden, ebenso ließen sich die Zwischenräume der aufstehenden Mörtelflanken füllen (Abb. 12). Die Randsicherung sowie die notwendigen Anböschungen für die Hinterfüllung wurden mittels eingefärbtem Kalkmörtel aus Sumpfkalk und Quarzsand ausgeführt. Eine Salzreduzierung konnte durch mehrmaliges Aufbringen einer mineralischen Langzeitkompressse erreicht werden. Dabei wurde durch Vortests ein geeignetes Kompressenmaterial ermittelt, das aus Blähglasgranulat (Poraver®), Meerschaumpulver (Sepiolith) und Quarzsand besteht. Die Kompressse wurde über zweilagigem Japanpapier händisch auf die Maleroberfläche aufgebracht.
