Die mittelalterliche und frühneuzeitliche Stadtverwaltung in Waldkirch

Altes Rathaus und ehemalige Stadtschreiberei

Bauhistorische und archäologische Untersuchungen im Alten Rathaus

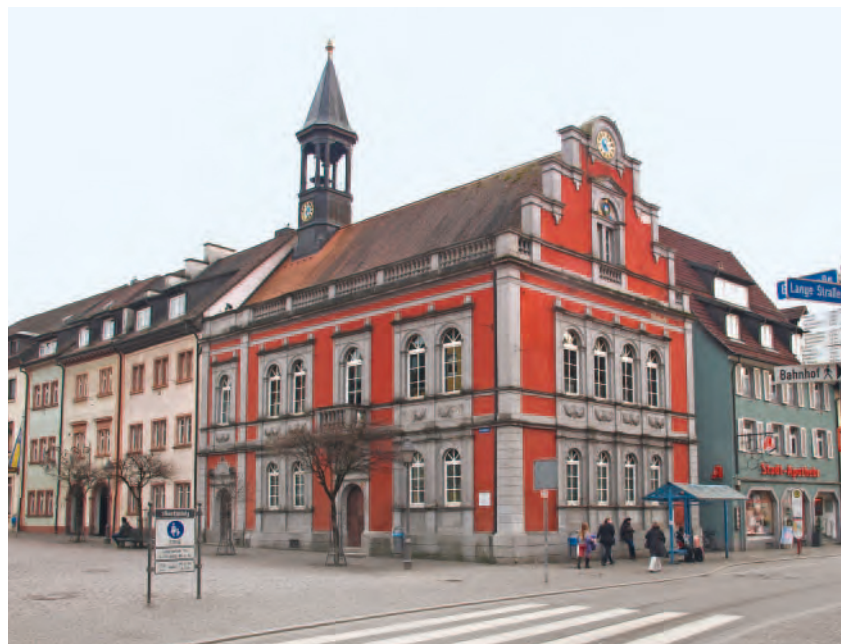
1 Das aus mehreren Bauteilen zusammengesetzte Rathaus der Stadt Waldkirch: vorne das Alte Rathaus mit reich gegliederter Fassadengestaltung von 1871 und großem Ratssaal, dahinter der Bau der ehemaligen Stadtschreiberei.

Laut eingehauener Jahreszahl setzte man 1851 ein zweites Portal an der Marktplatzseite als direkten Zugang zum Treppenaufgang ein. Seine Gestaltung ist dem älteren, von der Propstei hierher versetzten Portal nachempfunden und steht vermutlich in Zusammenhang mit einem Umbau der Stadtschreiberei (vgl. Abb. 1; 2).

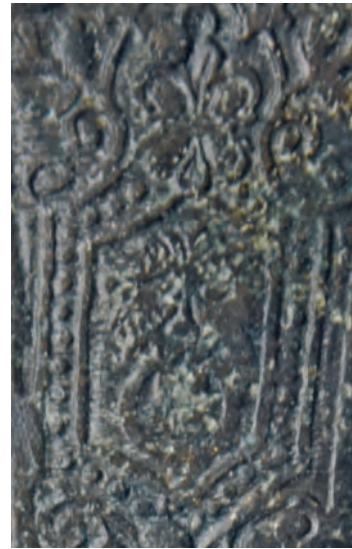
3 Portal in Formen der Renaissance von der früheren Propstei mit den Wappen des Probstes Balthasar Merklin und der Herrschaften Sponeck und Keppenbach, Porträtmedaillons und fächerförmigem Aufsatz.

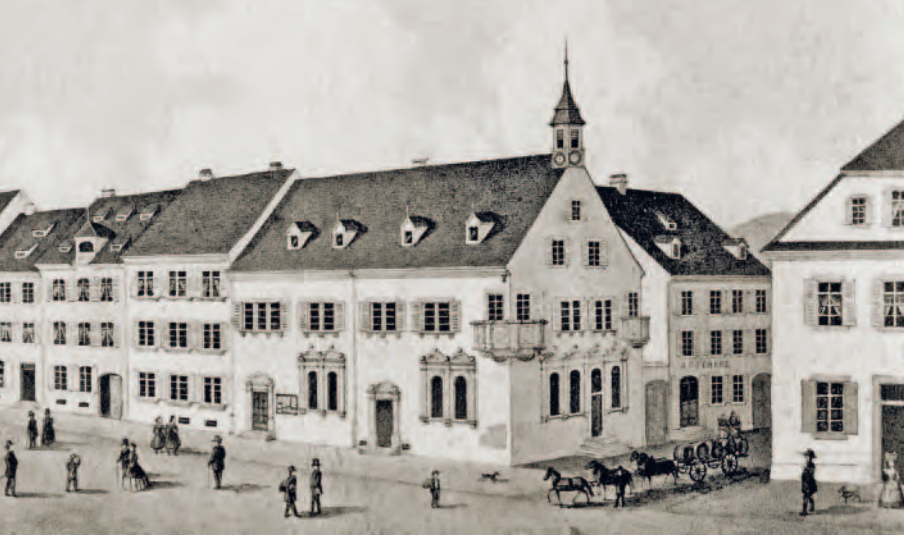
2 Darstellung des Ratshauses von Norden von G. Fiedler kurz nach Mitte des 19. Jahrhunderts. Die aus Werkstein beschaffenen Portale, Fenstereinfassungen und Eckkanneln waren von der 1530 erbauten Propstei nach deren Abbruch hier eingebaut worden, das linke der beiden Portale kam 1851 hinzu.

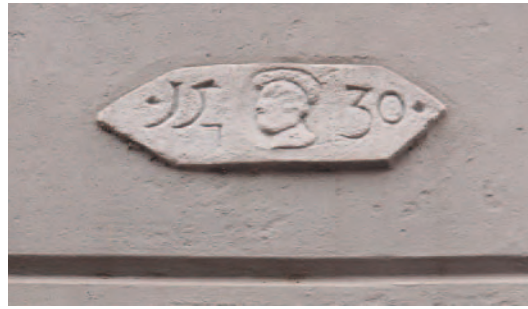
4 Umgearbeiteter und in die Ecke eingelassener Stein mit Jahreszahl 1530, kleinem Porträtmedaillon und Steinmetzzeichen. Tatsächlich handelt es sich aber um einen Zementabguss des vermutlich seit 1871 unter der Eckgliederung verborgenen Originals.

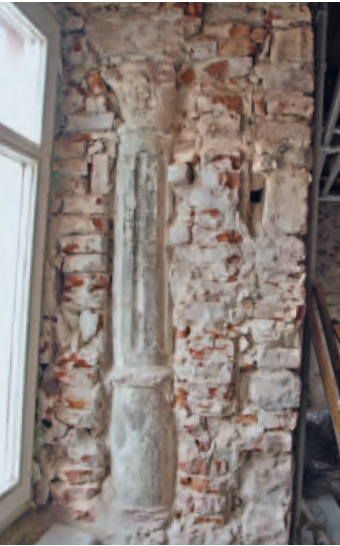
7 Stadtschreiberei, eingemauerte Fenstersäule in der Wand zum Marktplatz im Erdgeschoss, um 1661.

Vermutlich führte erhöhter Platzbedarf zu einem gründlichen Umbau, bei dem die Durchfahrt aufgegeben und die Raumteilung verändert wurde. Die Fassade erfuhr eine Neugliederung mit drei regelmäßig angeordneten Fensterachsen in allen Geschossen. Für die Fenstergewände mit Mittelpfosten in Formen des 16./17. Jahrhunderts darf angenommen werden, dass ein größerer Teil von ihnen von der alten Fassade wiederverwendet worden ist. Der Verzicht auf einen Außeneingang bedingte einen Durchbruch zum Treppenhaus des Rathauses. Das dort 1851 neu geschaffene Portal,
