Frisches Grün und roter Stein

Geschichte und Sanierung des Abteigartens im Kloster Bronnbach

Die ehemalige Zisterzienserabtei Bronnbach liegt in landschaftlicher Abgeschiedenheit im unteren Taubertal. Seit der Gründung im Jahre 1153 wurde die Klosteranlage mehrfach umgestaltet und erweitert. Die durchgeführten Maßnahmen betrafen auch die Gärten des Klosters, wobei der Abteigarten in den vergangenen Jahren besondere Aufmerksamkeit genoss. Eine umfassende Sanierung war notwendig, um das bedeutende Gartendenkmal für die Zukunft bewahren zu können. Ursprünglich diente der Garten als klösterlicher Zier- und Nutzgarten, doch erfüllte er in seiner weit über 300-jährigen Geschichte auch die Funktion als repräsentativer Abtei- und später Schlossgarten. Die jüngste, dreijährige Sanierung respektiert die Zeitschichten und reflektiert die unterschiedlichen Gestaltungen und Nutzungen.

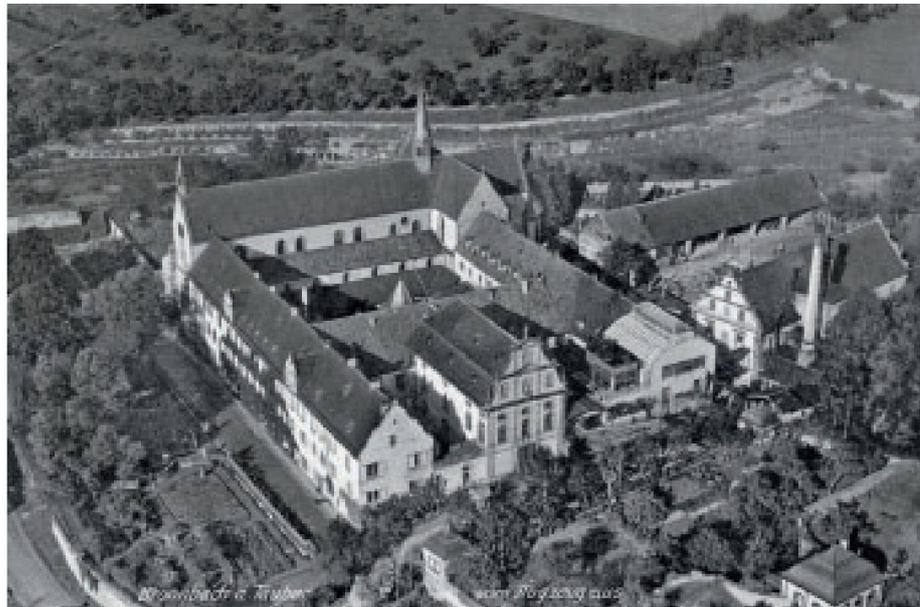
4 Historische Postkarte des Abteigartens. Luftaufnahme von 1927.

Nach dem Ersten Weltkrieg diente der Abteigarten erneut vornehmlich als Nutzgarten. Vorherrschend waren Beete zum Anbau von Gemüse zur eigenen Versorgung. Außerdem gab es ein kleines Gewächshäuschen oder Rankgestell (Abb. 4); ja sogar als Hühner- und Schweineauslauf musste der Abteigarten herhalten. Um den mittigen Schalenbrunnen und im Nordteil des Gartens dominierten wild aufgewachsener, großkroniger Gehölzbestand aus Akazien, Ahorn und Eschen auf schlichten Wiesenflächen.

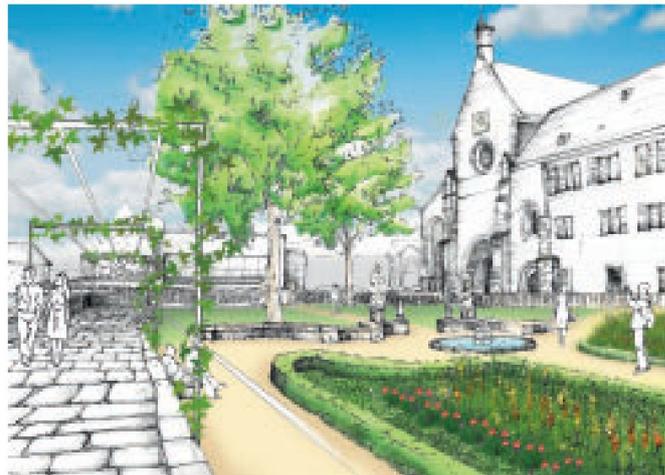
6b Visualisierungsskizze aus dem Rahmenplan des Landschaftsarchitekten Planstatt Senner.

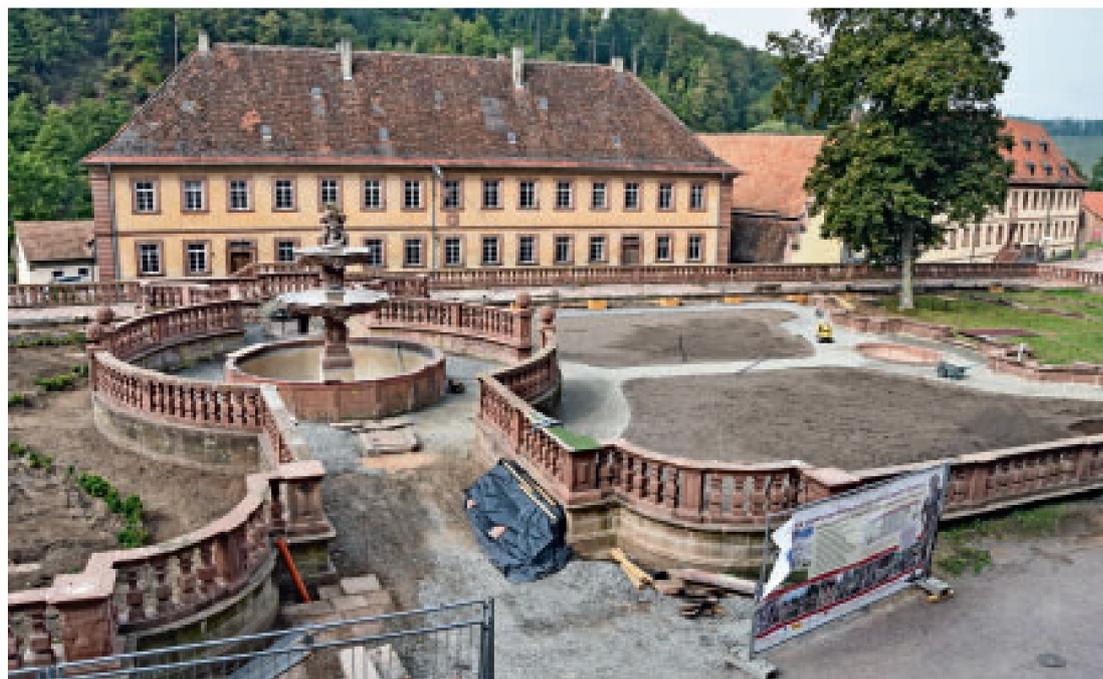
7 Baumaßnahmen im Abteigarten im Sommer 2016.

Bereits 2014 hat die umfassende Restaurierung und Sanierung begonnen. Zunächst wurden die schadhafte Balustrade und die Sandsteinskulpturen abgebaut. Nach Stabilisierung der maroden Umfassungsmauern des Abteigartens wurden 2015 die rund 40 barocken Skulpturen restauriert (zur Steinsanierung vgl. auch den Beitrag von Regine Hörl und Otto Wölbart in diesem Heft). Die aus rotem Buntsandstein gefertigte barocke Balustrade wurde nach der Instandsetzung erneut auf der Umfassungsmauer angebracht (Abb. 7). Nach Abschluss der Konservierungsmaßnahmen konnten wieder die originalen Figuren im Abteigarten aufgestellt werden. Die drei Brunnen wurden erneut funktionstüchtig gemacht und die Wasserläufe an der Stützmauer in zwei Tröge auf der Straße eingeleitet.

deckung des ursprünglichen Bodenniveaus. Die Profile der Umfassungsmauer sowie die barocken Bodenplatten im Eingangsbereich vor dem Mittelbrunnen wurden bei den Sanierungsmaßnahmen wiederentdeckt und werden auch künftig an einigen Stellen sichtbar bleiben. Hingegen wurde das Bodenniveau der Parterres weitestgehend im vorgefundenen Zustand belassen und nur in unbedingt erforderlichen Partien durch Ab- oder Auftragung modifiziert. Die unter der Grasnarbe verborgene Wegeführung wird erneut aufgegriffen, ist sie doch ein Relikt, das bereits im 17. Jahrhundert anzutreffen war und in nur geringfügiger Abweichung die Zeit überdauerte. Die wieder hergerichteten Kieswege werden als wassergebundene Wegedecke ausgeführt.

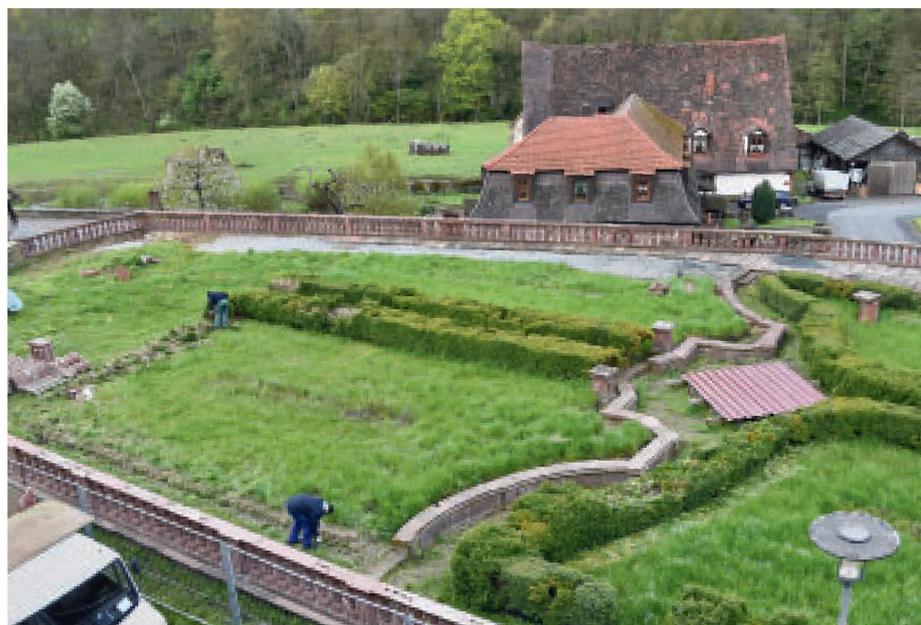
8 *Buchsrückschnitt im südlichen Parterre 2016.*

Im dritten Jahr der Abteigartensanierung standen im Rahmen der Gartengestaltung unter anderem die Bepflanzung mit historischen Grün- und Blühpflanzen an. Schon im Frühjahr 2016 wurden die gut 1 m hohen Buchshecken auf Stock zurückgeschnitten und treiben seitdem wieder frisches Grün aus (Abb. 8). Außerdem wurden die Buchsparterres um die zentrale Querachse in den Nordteil gespiegelt und mit aus dem alten Buchs selbst gezogenen und vermehrten Stecklingen neu bepflanzt. Im Innern der vier Parterres sollen kunstvoll arrangierte historische Rosensorten und buntfarbige blühende Bepflanzungen mit historischen Stauden eine Reminiszenz an die barocke Parterregestaltung bilden (Abb. 9). Südlich des Buchsparterres wird neben der Picknickecke die ursprüngliche und bis ins letzte Jahrhundert erhaltene Bepflanzung mit Nutzpflanzen wieder aufgegriffen. In diesem Bereich beleben alte Obstsorten, Beersträucher, Kräuter und Gemüsesorten, die in Klöstern verbreitet waren und sind, die Beete. Historische Nutz- und Zierpflanzen sollen künftig in Bronnbach noch aktiver kultiviert und erhalten werden (Abb. 10). Im nördlichen Gartenbereich wird eine moderne gartenarchitektonische Hinzufügung aus Stauden, Gräsern und altem Werksteinmaterial die Rasenflächen beleben und gliedern. Außerdem werden die Pergola und der Sitzplatz wieder hergestellt und mit Kletterpflanzen berankt, um auch heutige Besucher in den Genuss schattigen Flanierens kommen zu lassen und an die fürstliche Zeit des ehemaligen Klosters zu erinnern. Durch die Sanierung gelang es, ein bedeutendes Denkmal klösterlicher Gartenkunst zu erhalten, dabei die Zeitschichten der Entwicklung zu respektieren und den Garten mit neuem Leben zu füllen (Abb. 11). Die Maßnahmen wurden mit über 70 Prozent aus öffentlichen, privaten und Stif-

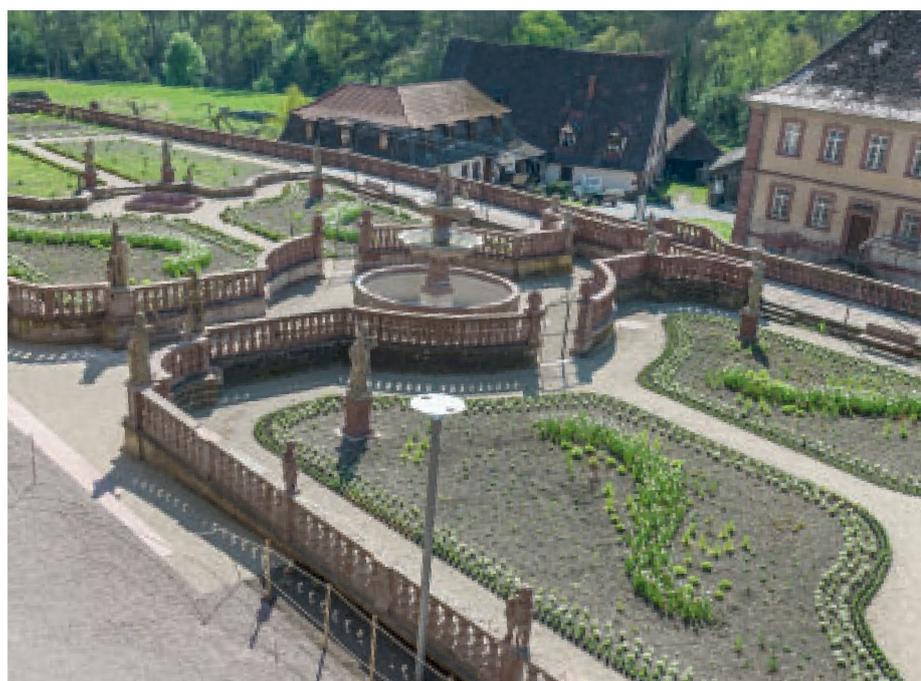
9 *Ansicht des Nordparterres nach der Fertigstellung 2017.*
