Bauforschung am Ulmer Münster 2012 bis 2017

Eine Projektkooperation zwischen dem Landesamt für Denkmalpflege und der Otto-Friedrich-Universität Bamberg

Der Ulmer Münsterchor – ein Backsteinbauwerk

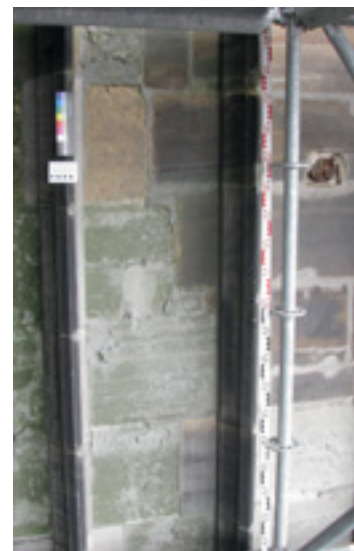
1 Seitenansicht eines
Figurentabernakels am
Münsterchor.

termaßwerk und die auffallenden großen Tabernakelkonstruktionen mit ihren eingestellten Prophetenfiguren, die dem Münsterchor seinen besonderen Reiz verleihen (Abb. 1).

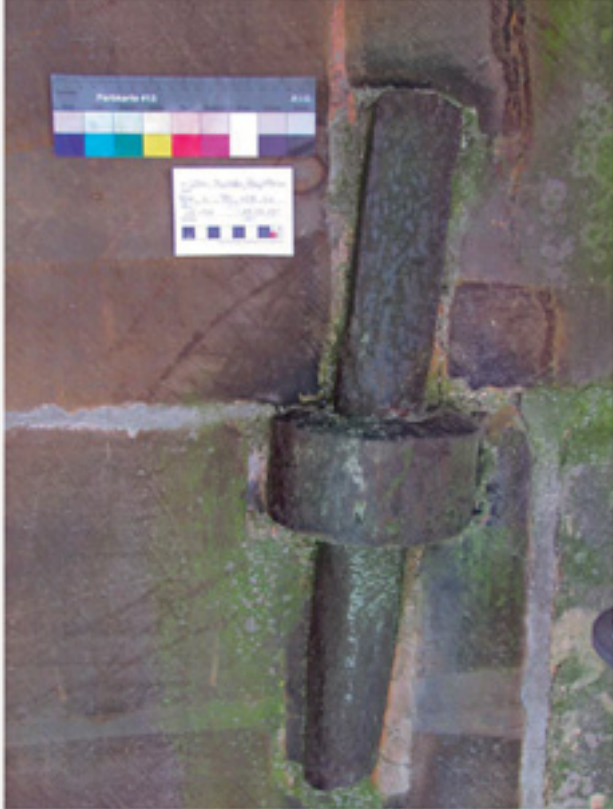
Befundnr.: Hpt_S_PO_+08_01	Bauteil: Südseite, Pfeiler Ost, 540 m ü. NN

Beschreibung: Eine 9,5 cm starke Eisenöse ragt aus dem Pfeilerzwickel auf 540 m ü. NN, verkeilt mit einem etwa 60 cm langen Splint, der in den Naturstein eingreift.
	Bemerkung: Teil des mittelalterlichen Ringankersystems, das auch innerhalb der inneren Fensterebene auf derselben Höhe feststellbar ist. Die Ausbildung der Öse hat starke Ähnlichkeit mit denen der Fenster. Diese Ösen-Splint-Konstruktion findet sich an allen vier Pfeilerzwickeln auf dieser Höhe, jedoch an den übrigen drei Seiten in anderer Ausführung als hier (siehe Hpt_N_PO_+08_01).

9 Exemplarisches Befundblatt zur Untersuchung des Ringankersystems.

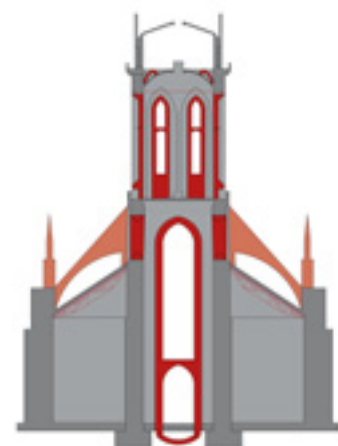
11 Schematische Darstellung der Ausbauphase im 19. Jahrhundert: Strebewerk 1856–1873 (hellrot) und Verstärkungsmaßnahmen für den Turmausbau 1882–1885 (dunkelrot).

Um den Turm nach den mittelalterlichen Plänen Matthäus Böblings erhöhen zu können, erachtete man zusätzliche statische Sicherungsmaßnahmen der bestehenden mittelalterlichen Bausubstanz für notwendig. Art und Umfang der Ausführung der im Archiv der Bauhütte aufbewahrten Planunterlagen zur Ertüchtigung des Turmes wurden ebenfalls in den letzten zwei Jahren durch die Otto-Friedrich-Universität Bamberg begutachtet. Der Vergleich der in den Berichten und Plänen belegten projektierten Ertüchtigungsmaßnahmen aus dem 19. Jahrhundert mit dem Befund vor Ort ermöglicht eine deutliche Unterscheidung zwischen dem mittelalterlichen Bestand und den nachträglichen Verstärkungen (Abb. 11), weist vereinzelt Abweichungen bei der Ausführung auf, erleichtert aber auch die Zuweisung einzelner Maßnahmen zu bestimmten Bauabschnitten oder zu späteren Restaurierungen des 19. Jahrhunderts. Die Feststellung auch kleiner Unterschiede zwischen dem erwarteten und dem vorgefundenen Zustand ist an einem so exponierten Bauwerk wie dem Ulmer Münsterurm die Voraussetzung für die Beurteilung der Schadensprozesse und der Schadensprogression und damit eine unverzichtbare Grundlage für die nachhaltige Sicherung der Bausubstanz. Dabei erweist sich das fachübergreifende „Vier-Augen-Prinzip“ als effektiv. Die Ertüchtigungsmaßnahmen des 19. Jahrhunderts waren umfangreich. Der große Bogen zum Langhaus und zur Orgelempore wurde durch eine innen liegende Struktur verstärkt, die Turmfenster im Geschoss des Martinsfensters und in der Glockenstube verkleinert und an wichtigen Knotenstellen Verstärkungen und Druckbögen aufgemauert. Die neuen Wandpartien wurden durchgängig nach unten geführt und mit einem eigenen Sohlgewölbe zwischen den älteren Fundamenten gegründet. Weiterhin brachte man ein zusätzliches Ringankersystem über den Fensterscheiteln ein. Auf dieser Grundlage wurde zwischen 1885 und 1890 dann der Turmhelm errichtet. Mit der Einweihung 1890 war der mit 161,5 m – bis heute – weltweit höchste Kirchturm fertiggestellt und die Ulmer Pfarrkirche nach 513 Jahren vollendet. Gleichzeitig war nun die Grundlage für die weitere konsequente Arbeit an diesem Bau im Sinne einer dauerhaften Pflege und nachhaltigen Forschung gelegt.
