# Barocke Großplastiken aus Metall – ein Blick aufs Detail

## Die Restaurierung der Fassadenfiguren der Klosterkirche St. Georg in Ochsenhausen

Rolf-Dieter Blumer/Wolfgang Huber/Katrin Hubert/Ulrich Knapp

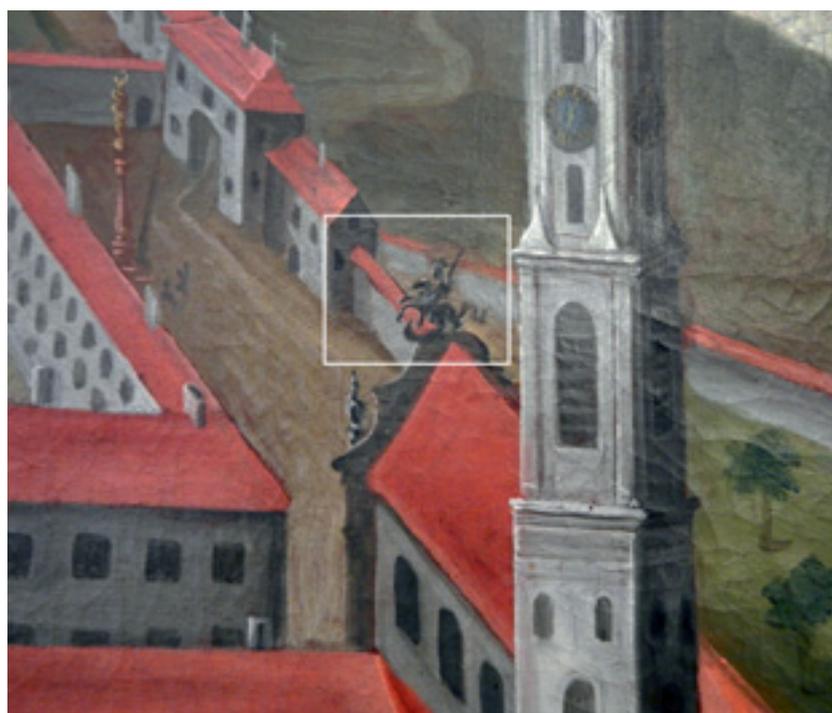
1 Auf der Ostansicht des Klosters von 1750 erkennt man den hl. Georg zu Pferde mit dem Drachen kämpfend (weißes Kästchen) und die eine der Apostelfiguren.

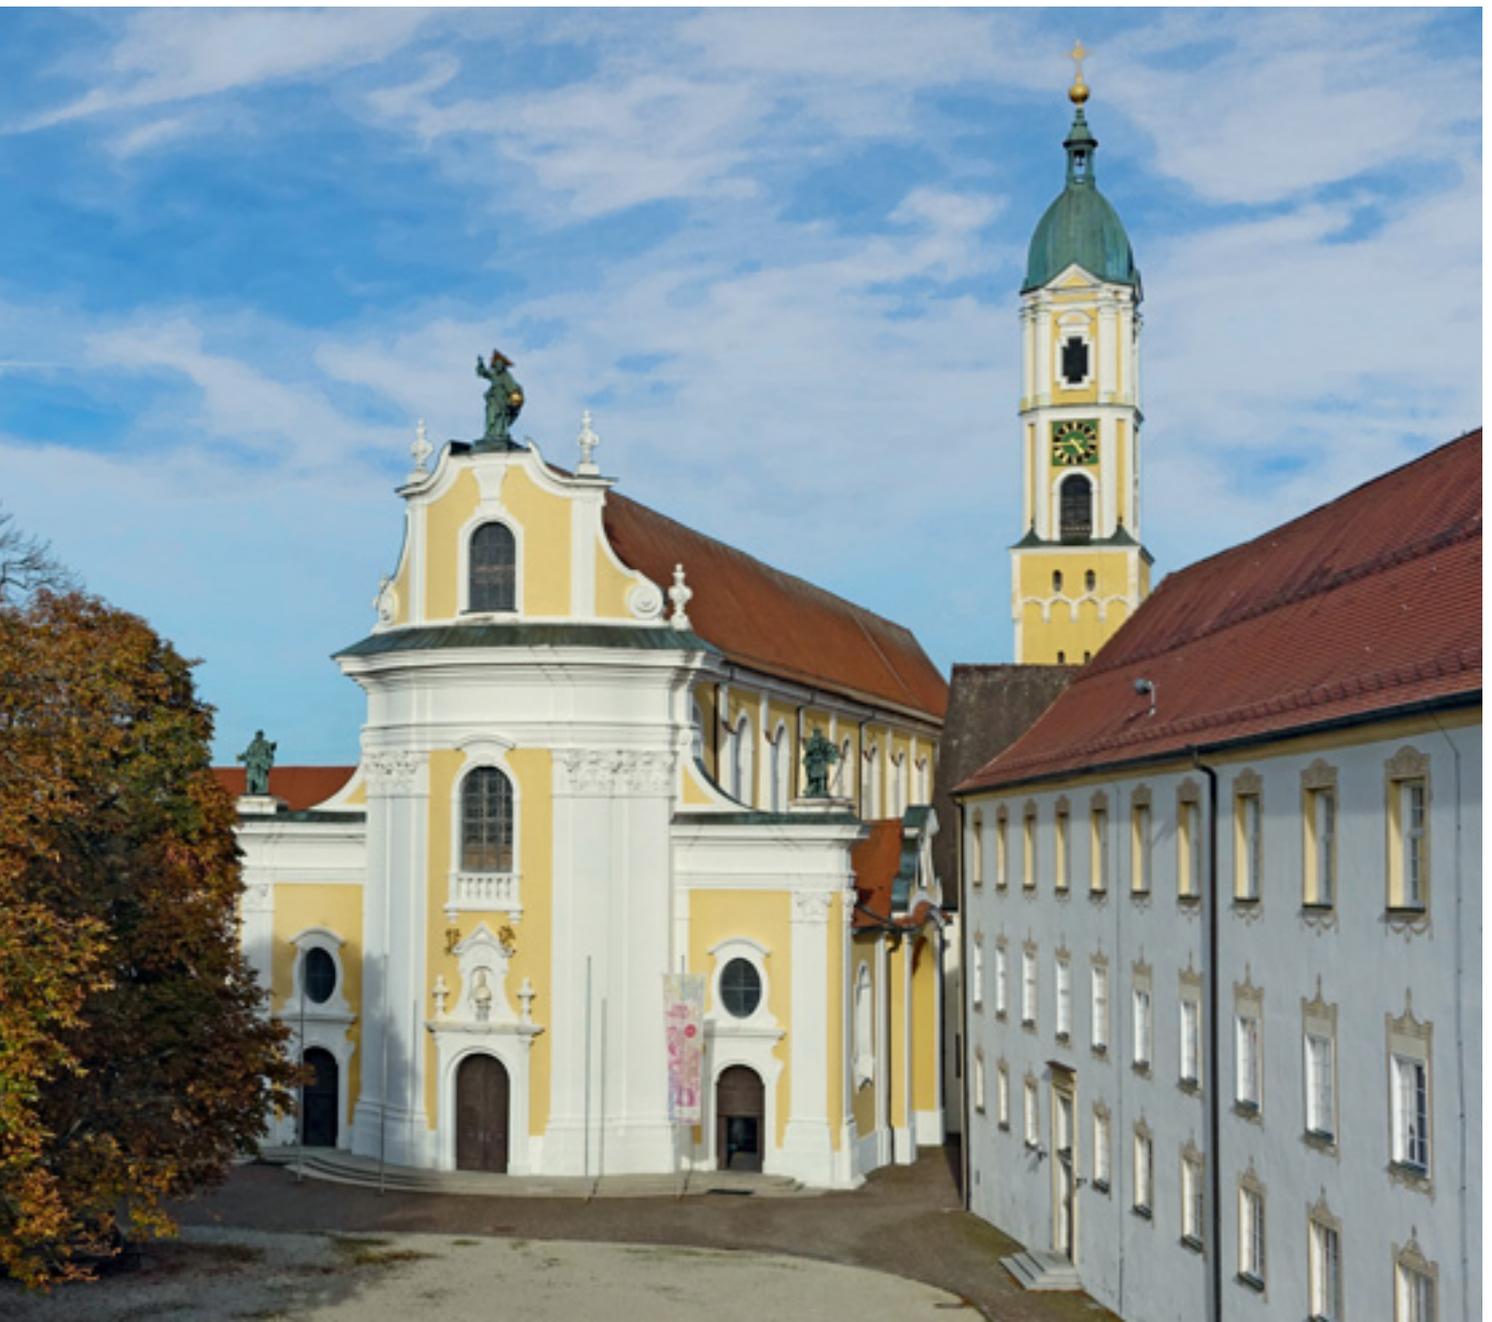
2 Ochsenhausen, ehemalige Klosterkirche St. Georg. Ansicht von Westen, Oktober 2017.

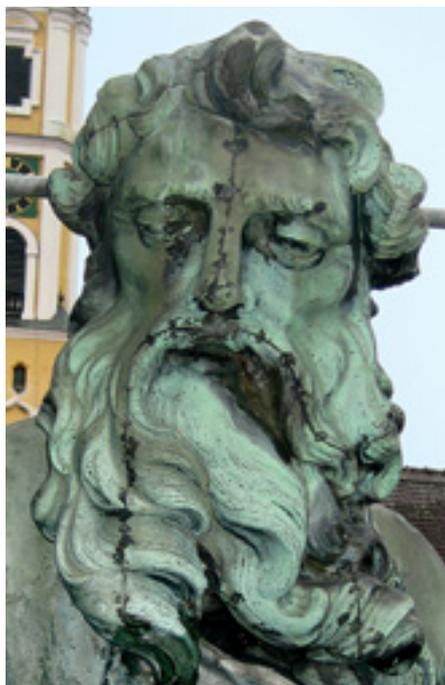
3 Die Lotnähte erkennt man an der andersfarbigen Patina.

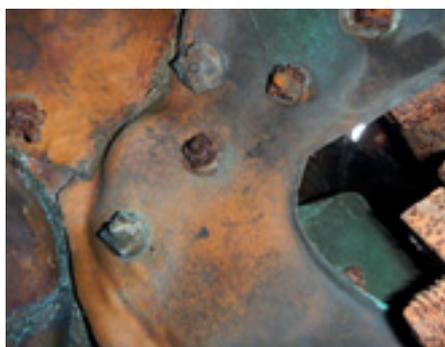
4 Die Köpfe wurden von der Innenseite her am Halsansatz über eingelötete Gewindestäbe mit Muttern befestigt.

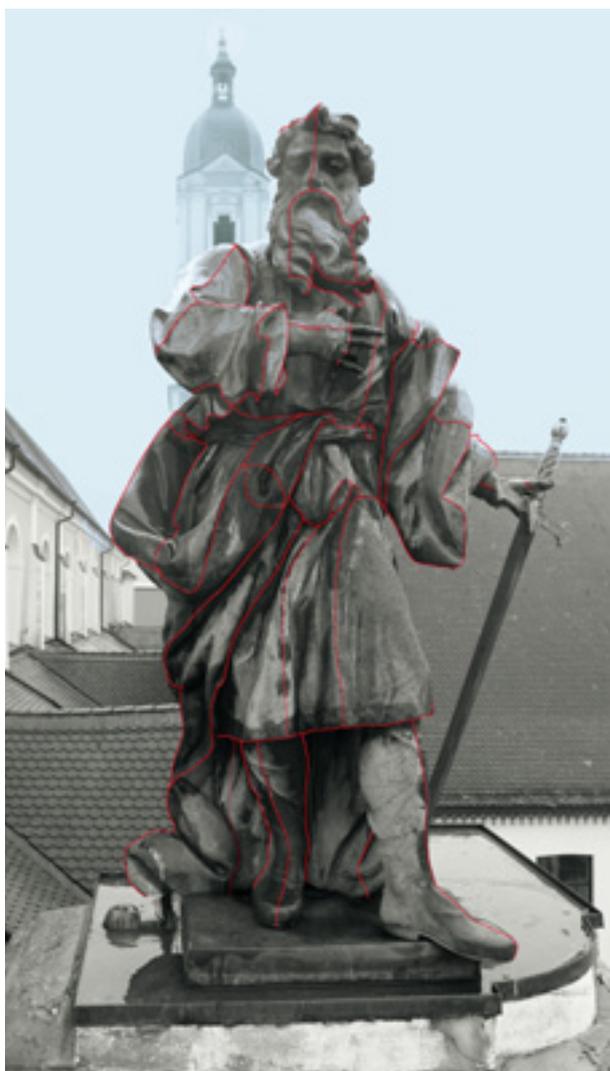
5 Kartierung der Lotnähte.

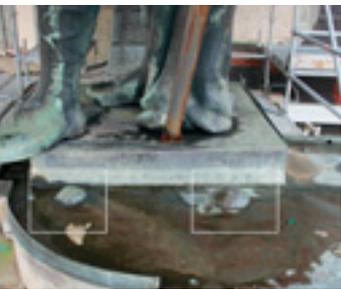
6 Die außerhalb der Figuren liegenden Schraubverbindungen sind mit großen kupfernen Hauerbuckeln abgedeckt (siehe Kästchen).

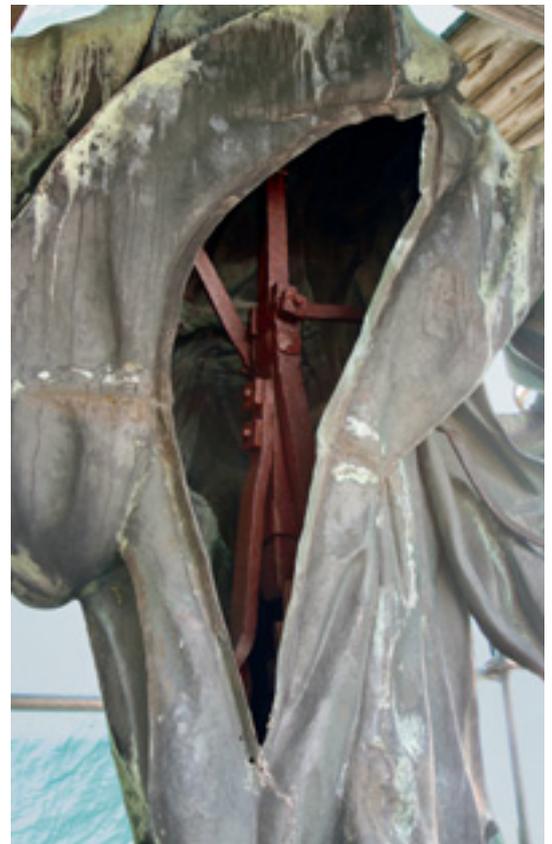
Am Bau wurde es um einen tief im Mauerwerk verankerten vertikalen Eisenständer zusammengebaut. Die kraftschlüssigen, lösbaren Verbindungen bestehen aus Verschraubungen, Durchsteckungen und Verkeilungen. Feinjustierungen geschahen über Gewindestäbe oder Keile (Abb. 7).

7 Feinjustierungen geschahen über Gewindestäbe oder Keile.

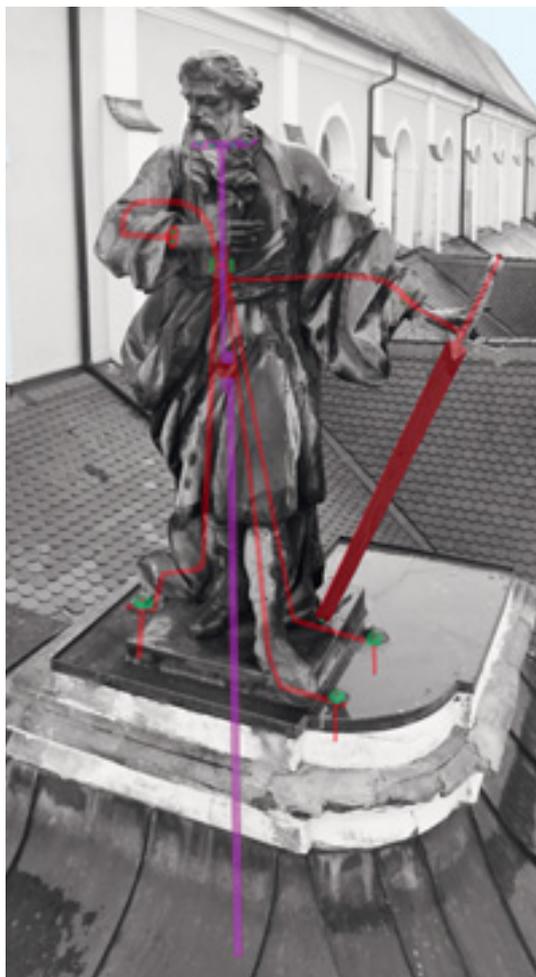
durch Winddruck zu verhindern. Auf der schematischen Darstellung des Stützgerüsts der Figur des Paulus von Tarsus sind der Mittelständer in Pink, die Stützstreben in Rot und die Muttern in Hellgrün dargestellt (Abb. 8).

8 Kartierung des Traggerüsts. Auf der schematischen Darstellung des Stützgerüsts der Figur des Paulus von Tarsus sind der Mittelständer in Pink, die Stützstreben in Rot und die Muttern in Hellgrün dargestellt.

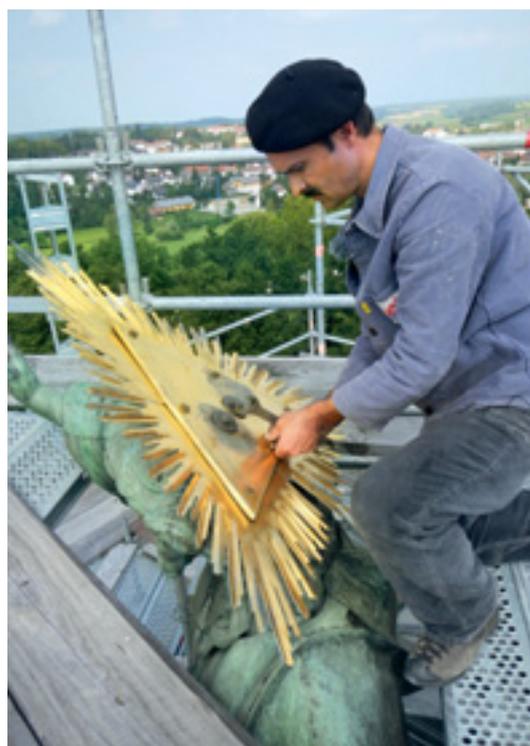
9 Der dreieckige Nimbus wurde zum Schluss von außen auf die sich im Inneren des Schädels befindende Abschlussplatte des Traggerüsts geschraubt und sichert so die gesamte Figur.

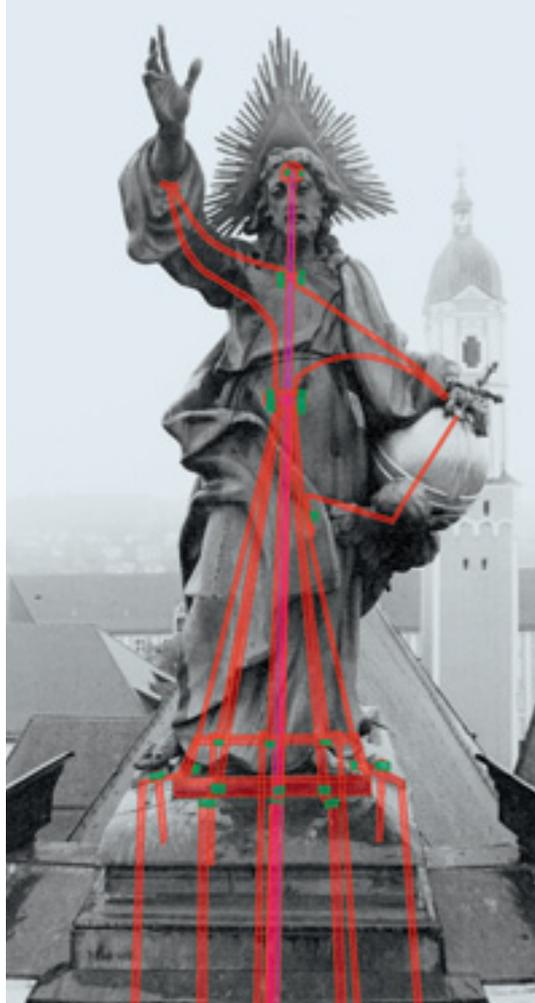
10 Schematische Darstellung des Stützgerüsts. Der Mittelständer ist in Pink, die Stützstreben sind in Rot, die Muttern in Hellgrün dargestellt.

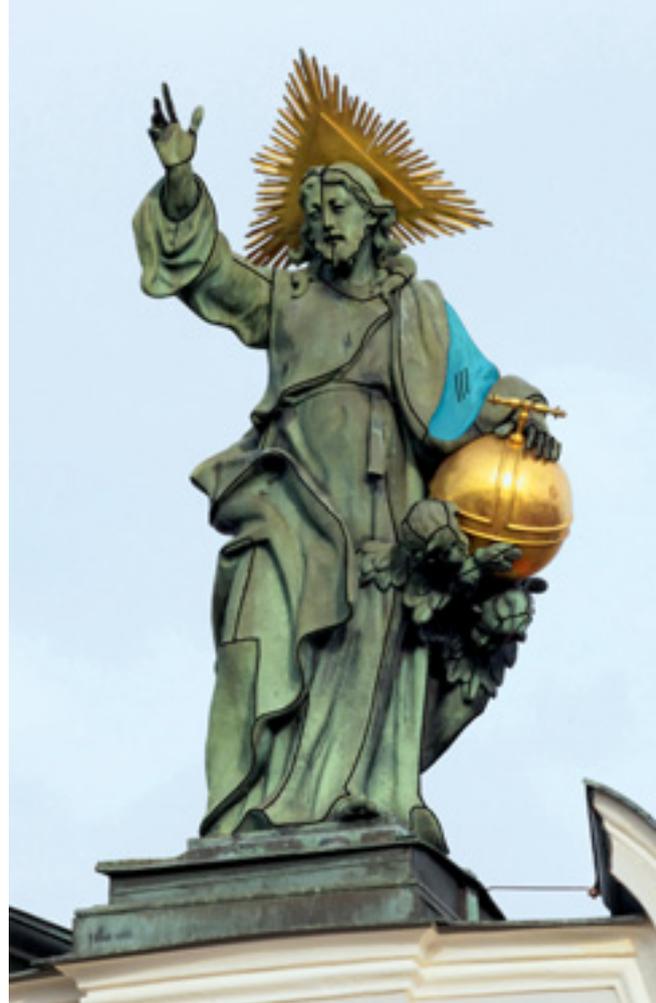
Dadurch bestätigte sich der Verdacht, dass es sich schlicht um eine wiederverwendete Kupferdruckplatte handelt mit den Namensangaben von Maler bzw. Entwerfer und Kupferstecher sowie der Ortsangabe Augusta Vindelicorum für Augsburg (Abb. 11; 12).

11 Lage der wiederverwendeten Kupferdruckplatte (blau).

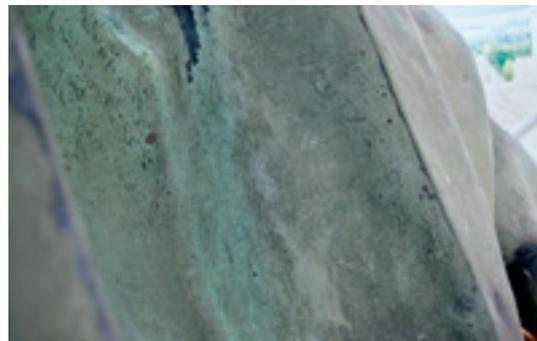
12 Wiederverwendete Kupferdruckplatte mit spiegelverkehrter Schrift.

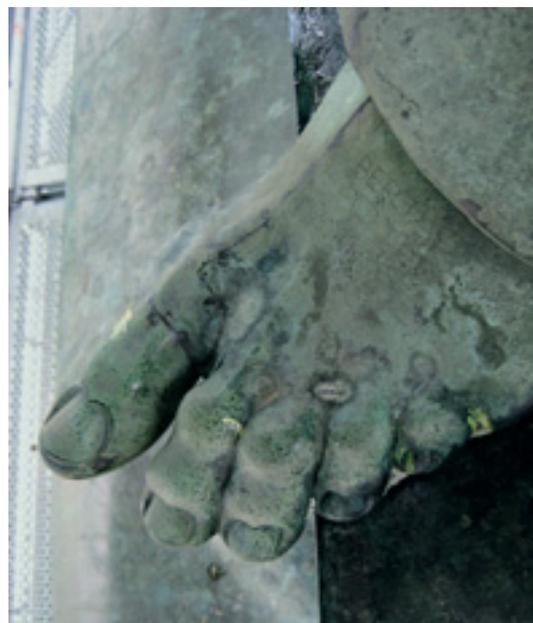
13 Die Salvatorfigur hat herzförmige Finger- und Fußnägel.

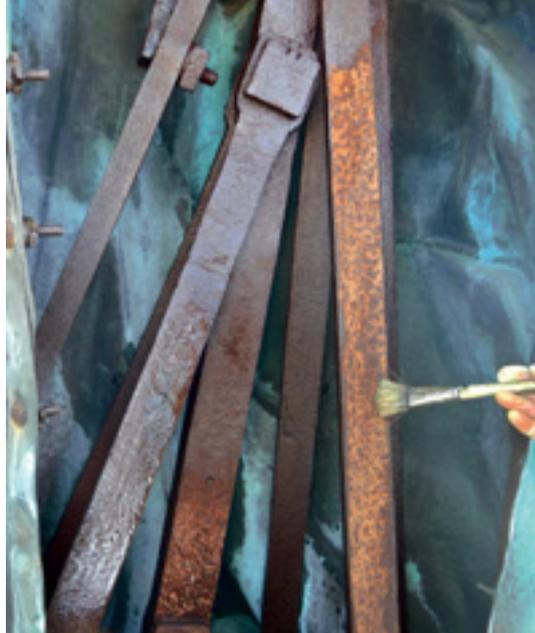
## 14 Nachölen der Eisengerüste in zehn bis 15 Jahren.

Die Figuren sind durch die konservierenden Maßnahmen in ihrem Erhaltungszustand stabilisiert, vorausgesetzt, die Eisengerüste werden in zehn bis 15 Jahren nachgeölt (Abb. 14).
