Ein Fremdkörper im Stadtbild? Das Haus der Rottweiler Armbrustschützen

Stefan King

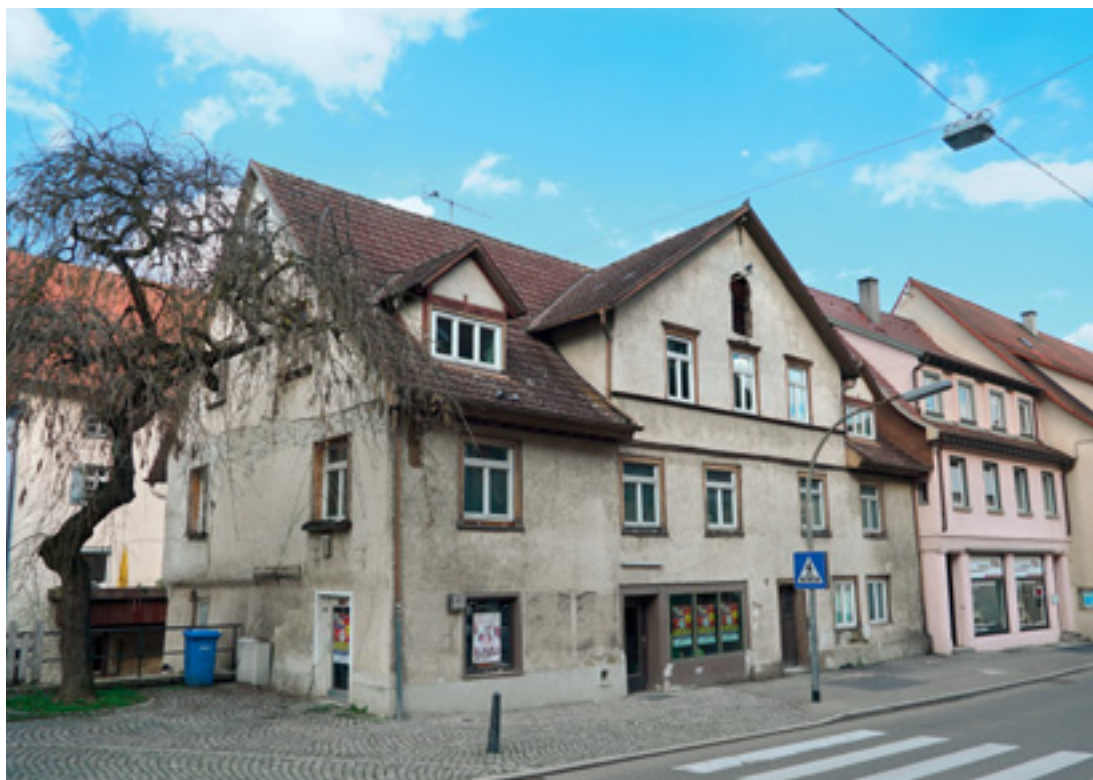
1 Das Gebäude Waldtorstraße 12 mit nur zwei Geschossen und breit gelagertem Quergiebel.

In den 1980er Jahren erfolgte in Rottweil die systematische Erhebung der Kulturdenkmale. Damals ließen Außenputz und Innenverkleidungen des Hauses nicht erkennen, was sie verbergen. Auch verhinderte das ausgebaute Dachgeschoss den Blick auf die Dachkonstruktion. Das Haus vermittelte den Eindruck eines gestalterisch wenig gegliederten Lückenfüllers geringen Alters und wurde

als solches nicht als Kulturdenkmal erfasst (Abb. 1). Im Laufe der Zeit konnten jedoch einige Informationen zur Baugeschichte zusammengetragen werden. Unter anderem war im Jahr 2000 im Rahmen von Renovierungsarbeiten eine dendrochronologische Datierung ins Jahr 1569 möglich gewesen. Als nach dem Einsturz der Kellerwand der Abriss erwogen wurde, war es höchste Zeit, über die

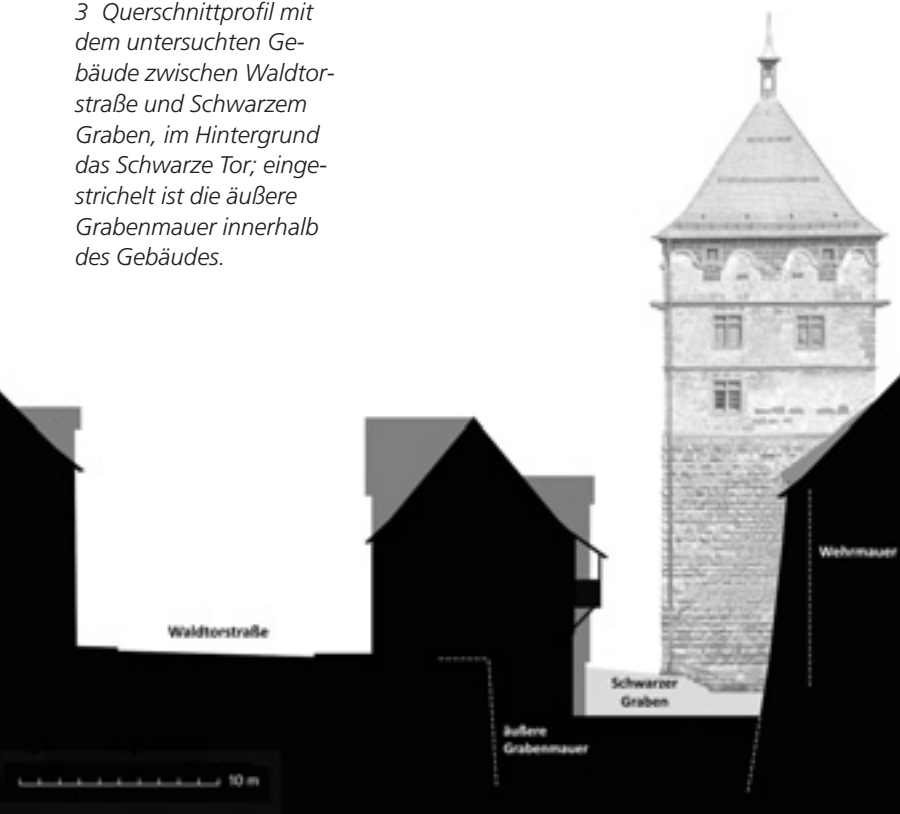
3 Querschnittprofil mit dem untersuchten Gebäude zwischen Waldtorstraße und Schwarzem Graben, im Hintergrund das Schwarze Tor; eingestrichelt ist die äußere Grabenmauer innerhalb des Gebäudes.

Grabens und war anfangs nur auf einer Seite mit Häusern bebaut. 1569 errichtete man das hier behandelte Gebäude auf der anderen Straßenseite. Um den Straßenraum nicht zu sehr einzuengen, schob man es zur Hälfte über den 14 m breiten Wehrgraben (Abb. 3). Doch es war nicht das erste Gebäude auf dieser Straßenseite, denn bereits auf der fünf Jahre zuvor gezeichneten Püschgerichtskarte lugt in diesem Bereich die Spitze eines Satteldachs hervor.

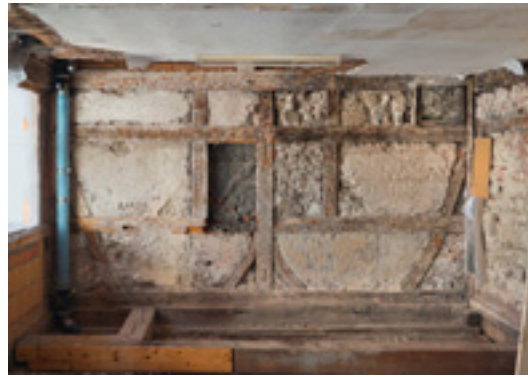
4 Das am vollständigsten erhaltene Teilstück des Fachwerkgerüsts im Obergeschoss mit früherem Doppelfenster, das durch anstoßende Gebäude vor Veränderungen bewahrt blieb.

der seit langer Zeit verstellten Südseite hat sich der Aufbau des Fachwerks am vollständigsten erhalten (Abb. 4).

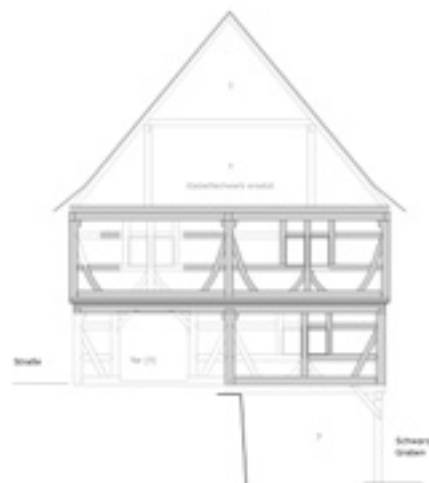
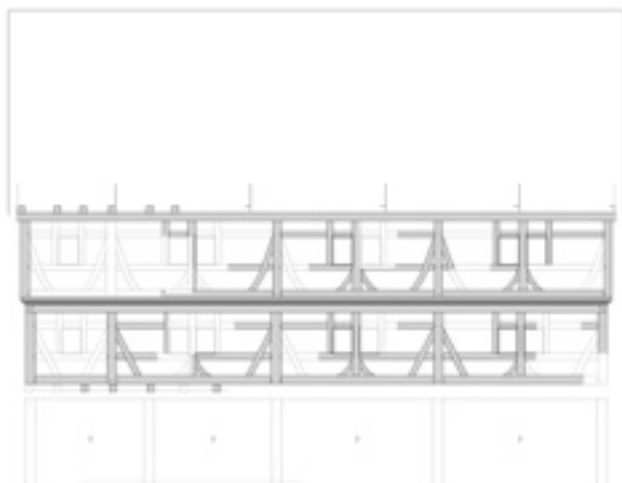
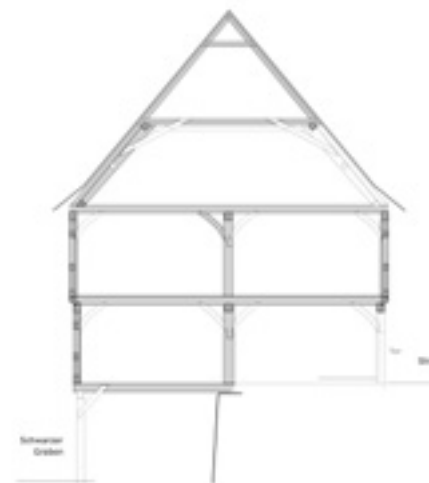
6 Rekonstruktionszeichnungen des ursprünglichen Zustands: Traufseiten zur Straße mit drei Toren und über dem Schwarzen Graben (links), südliche Giebelseite mit einem Tor und Querschnitt (rechts); die erhaltenen Bauteile sind jeweils grau gefärbt.

Unter dem Außenputz verbirgt sich in beiden Geschossen ein Fachwerk mit hohen Fußstreben an den Bundständern, paarweise angeordneten kleinen Fensteröffnungen an den Zwischenständern und kurzen, geschwungenen Fußstreben unterhalb derselben (Abb. 6). Die langen Fußstreben des Erdgeschosses sind gerade, diejenigen des Obergeschosses aber leicht geschwungen. Wie für Rottweil üblich, ist das Fachwerk in Gänze aus Nadelholz gezimmert, sodass geschwungene Bauteile aus breiteren geraden Hölzern geschnitten werden mussten. Als Fensterverschluss dienten lediglich Holzläden, denn es war anfangs nur auf der Außenseite ein umlaufender Falz vorgesehen. An

Das Dachwerk ist mit einem liegenden Stuhl und angeblatteten Aussteifungshölzern abgezimmert (Abb. 6, Querschnitt). Die Giebel-dreiecke erhoben sich einst auf einer weiteren Auskragung. Sie wur-den beide in späterer Zeit ersetzt und ihr genauer Aufbau lässt sich derzeit nicht nachvollziehen.

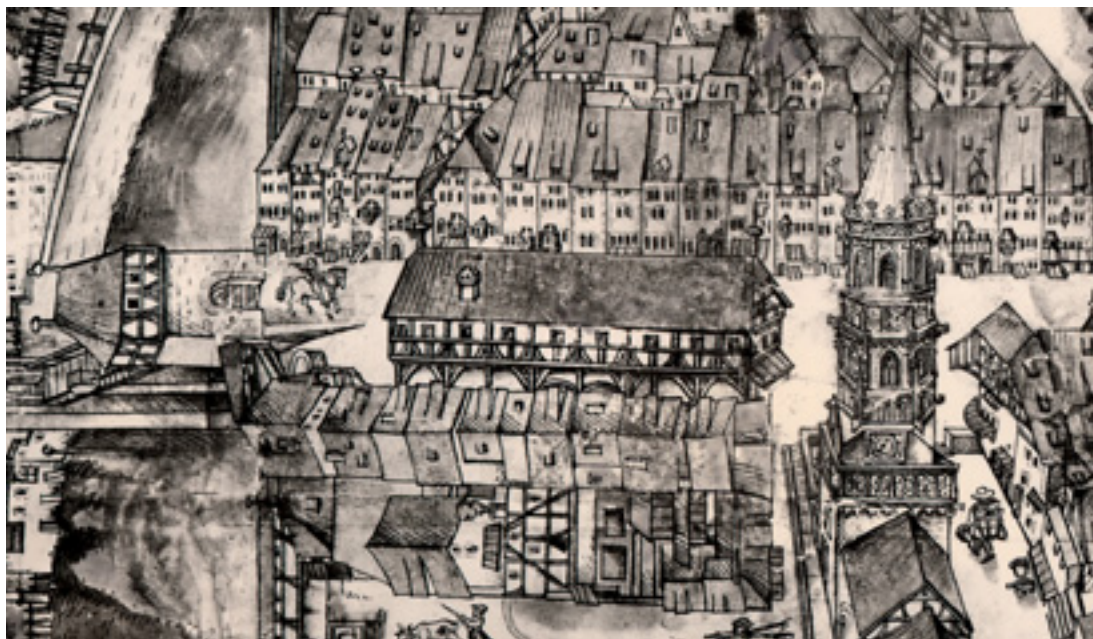
9 Das Kaufhaus in der Form eines zweigeschossigen Fachwerkbaus, das bis 1802 im Straßenraum der Hochbrücktorstraße stand; Darstellung auf der Pürschgerichtskarte von 1564 (im Stadtmuseum).
