Eine gewichtige Angelegenheit

Restaurierung der Gemeindewaage in Lichtenstein-Holzelfingen

Markus Numberger/Rolf-Dieter Blumer

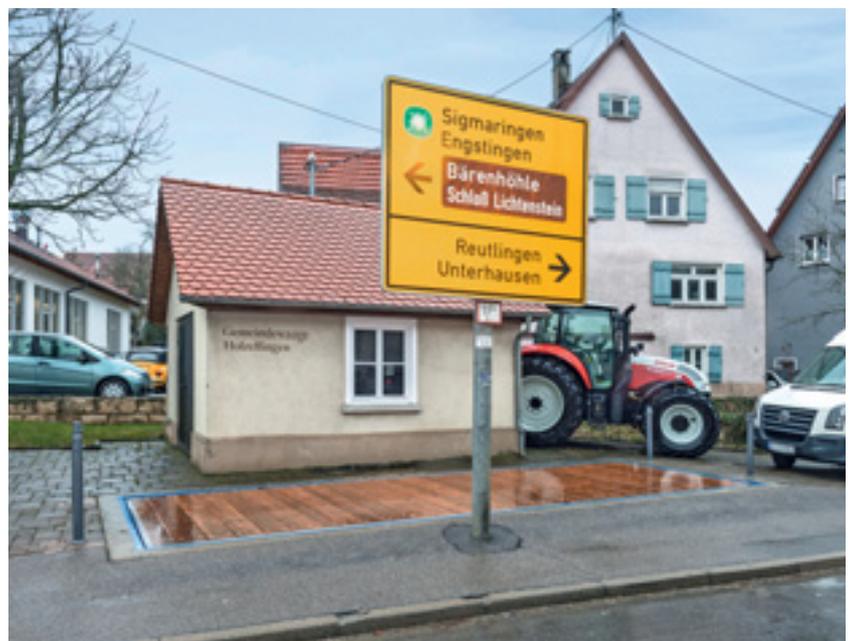
1 Die fertig restaurierte Waage im Ortszentrum von Holzelfingen, Januar 2018.

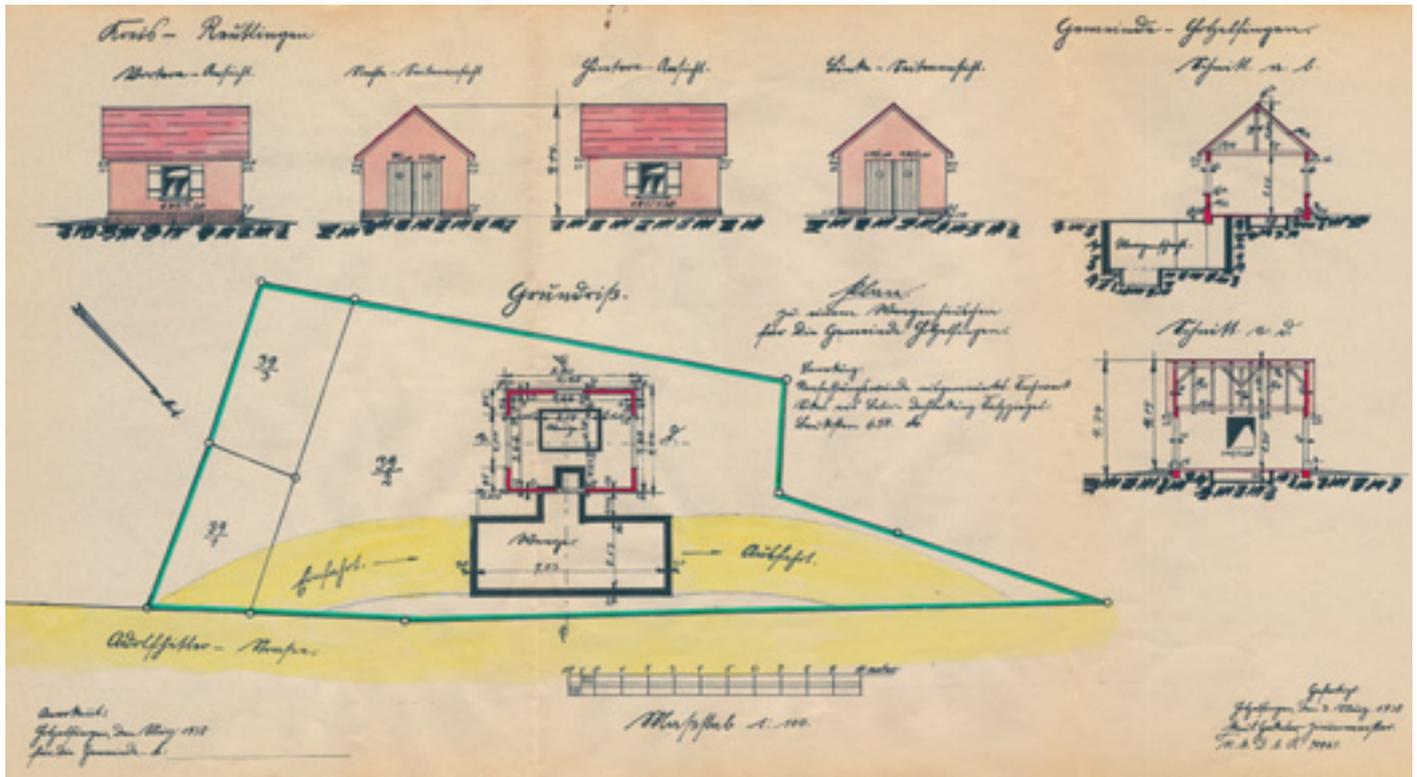
2 Kolorierter Baugesuchsplan von 1938.

Bei der Gemeindewaage in Lichtenstein-Holzelfingen handelt es sich um eine ehemals öffentliche Vieh- und Fahrzeugwaage. Laut überlieferten Baugesuchsunterlagen wurde diese um das Jahr 1938 durch den Fabrikanten Karl Bertsch in Reutlingen erbaut (Abb. 2).

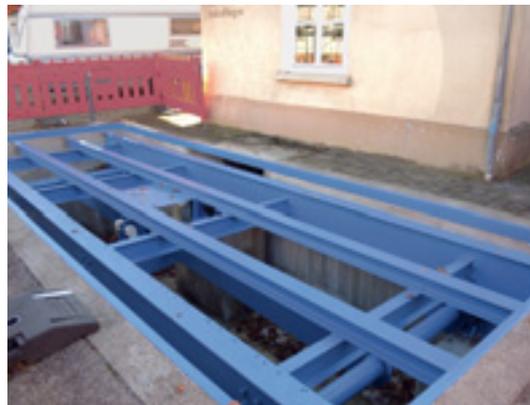
3 Die restaurierte und neu beschichtete Waagenkonstruktion, Oktober 2017.

Die Waaganlage besteht aus einem eingeschossigen, verputzten Häuschen mit Satteldach, in dem sich eine Dezimalwaage mit Wiegebalken, Hauptaufgewicht und Skala befindet. Auf beiden Giebelseiten des Häuschens gibt es jeweils zweiflügelige Holztüren, die das Durchleiten von Tieren ermöglichen. Eine kleinere mit Gittern umgebene Bodenwaage im Innern diente zum Wiegen von Nutztieren. Vor dem Häuschen liegt die große Brückenwaage von ca. 7 m x 2,50 m Grundfläche, die zum Wiegen von Fahrzeugen und Fuhrwerken verwendet wurde. Die Brücke besteht aus einer mit Holzbohlen belegten Stahlträgerkonstruktion, die im Wesentlichen aus zwei in Längsrichtung verlaufenden Hauptträgern (Doppel-T-Walzprofilträgern) hergestellt ist. Diese sind über vier Querträger miteinander verbunden. Auf diesen Querverbindern liegen wiederum zwei Nebenträger (IPE-Profile, die aus einer jüngeren Sanierungsphase stammen) in Längsrichtung (Abb. 3). Der gesamte Tragrost ist mit vier Gabeln auf den Wiegehebeln aufgelagert, die die Last zum Zwischen-

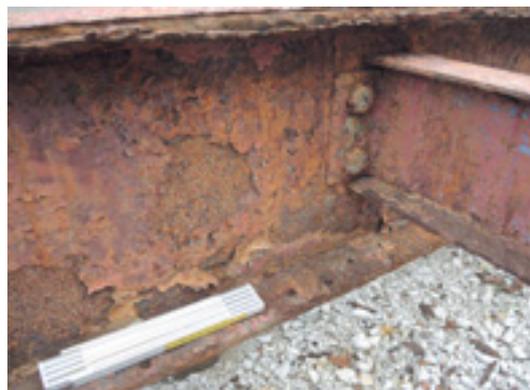
Bei der Untersuchung wurden sowohl mechanische Schäden (Verformungen, Verbiegungen, etc.) als auch chemische Schäden (Korrosion) dokumentiert. Im Außenbereich stehende historische Bodenwaagen sind in aller Regel nur durch einen Korrosionsschutzanstrich und eine wasserdurchlässige Holzdielenlage geschützt. Durch die Nähe zu öffentlichen Straßen fördert zudem eine erhöhte Tausalzbelastung die Bildung von Korrosion. Im Fall der Gemeindewaage Holzelfingen zeigten sich jedoch verhältnismäßig wenige Schäden. Die gesamte Wiegemechanik in der Waaggrube war zum Zeitpunkt der Begutachtung in einem ausgesprochen guten Erhaltungszustand. Es wurde deutlich, dass die vorhandene, zumeist geringfügige oberflächliche Korrosion im Rahmen einer Restaurierungsmaßnahme problemlos entfernt und überschichtet werden kann (Abb. 4).

4 Die vorgefundenen Korrosionsschäden an der Waagkonstruktion waren zumeist nur oberflächlich, März 2017.

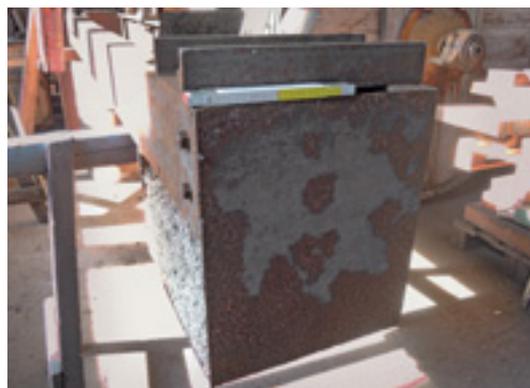
5 Während der Reinigung wurden bläuliche Farbbefunde an der Konstruktion freigelegt.

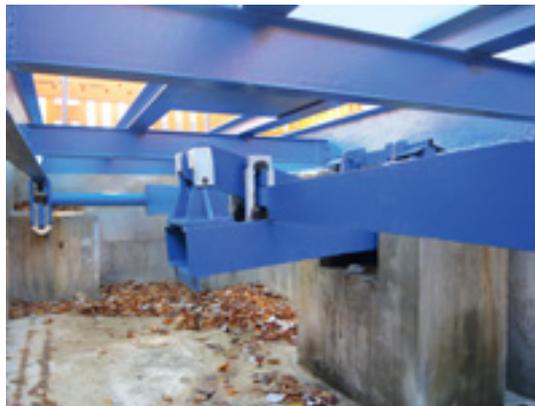
6 Die stählerne Waagkonstruktion wurde nach erfolgter Restaurierung im Herbst 2017 in die Waagrube eingesetzt und ist nun wieder in funktionsfähigem Zustand.

schädigt waren, entfernt und durch neue Stahlträger ersetzt werden. Mit dem Abschluss aller Reinigungs- und Schlosserarbeiten erfolgte eine neue Beschichtung mit einem restrostverträglichem System, welches die Metallkonstruktion vor weiterer Korrosion schützt. Als Grundierung wurden alle Stahlbauteile mit einem Korrosionsschutzöl (auf Leinöl-Basis) gestrichen. Nach Aushärtung des Öls wurden die Elemente dreifach mit einem modifizierten Polyesterharz beschichtet, wobei der erste Anstrich bewusst mit Pinseln eingetrieben wurde. Die zu erreichende Schichtdicke für den Gesamtanstrich musste bei diesem Beschichtungsaufbau mindestens bei 250 µm liegen und konnte bei stichprobenartigen Messungen auch durchweg nachgewiesen werden. Somit sollte die Stahlkonstruktion bei pfleglichem Umgang für die kommenden 15 bis 20 Jahre vor Korrosion geschützt sein. Nach den Restaurierungsarbeiten wurden die gesamte Waagenkonstruktion wieder von der Werkstatt zurück an ihren historischen Standort nach Holzelfingen gebracht, dort funktionsfähig eingebaut, die Lagerbereiche der beweglichen Waagenmechanik gefettet und auf ihre Gängigkeit hin überprüft (Abb. 6).

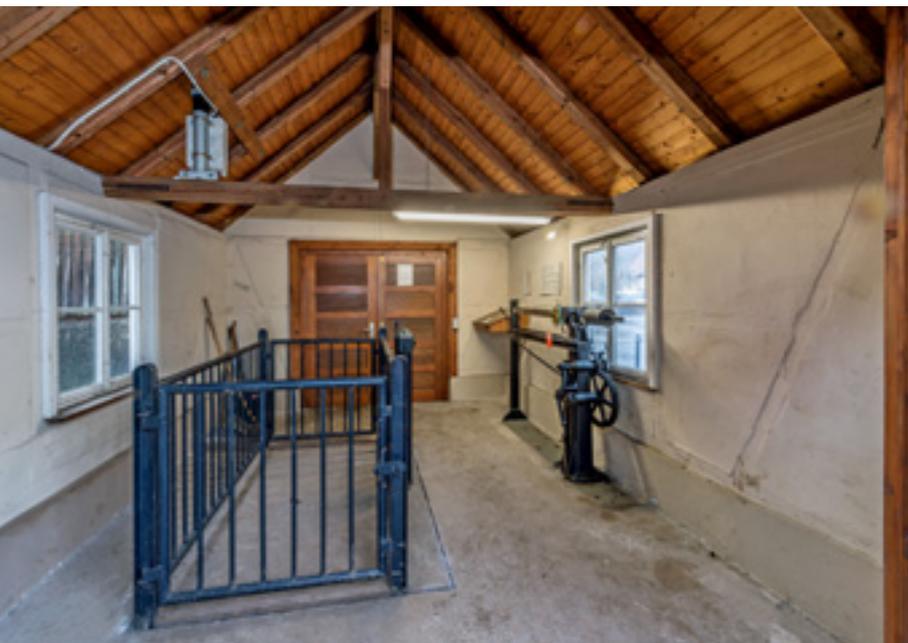
7 Innenraumansicht im Waaghäuschen mit Viehwaage, Januar 2018.

Die Arbeit mit Maßen und Gewichten war eine stets verantwortungsvolle Tätigkeit. Am Stehpult im Waaghäusle kam der Waagmeister dieser Aufgabe nach. Der bei der Gemeinde beschäftigte Waagmeister stellte Waagscheine aus, diese waren ein amtliches Dokument. Darauf vermerkte er wenn möglich das Nettogewicht, das Bruttogewicht, die Tara, den Käufer und den Verkäufer sowie die Warenart. Auch Steuern und Strafen konnten so ermittelt werden (Abb. 7).
