„ein sehr starckes Hauß von Sandquaderstucken gebaut“ Architekturoberfläche und Farbbefunde am Gebäude Imhofstraße 9 in Schwäbisch Gmünd

Zur Vorbereitung der geplanten Instandsetzung wurde im Gebäude Imhofstraße 9 in Schwäbisch Gmünd ab Dezember 2014 zusätzlich zur Bauforschung auch eine restauratorische Bestandserfassung durchgeführt. Nach Diskussion der ersten Ergebnisse Mitte 2015 wurden die Untersuchungen erweitert und ab 2016 durch naturwissenschaftliche Analysen von Materialproben vertieft. Ergänzend zu den beiden voranstehenden Aufsätzen über die historischen Umstände und die bauhistorischen Forschungen werden im vorliegenden Bericht die bisherigen Erkenntnisse zu frühen Farbbefunden im Inneren und zur Fassadengestaltung im 16. Jahrhundert vorgestellt.

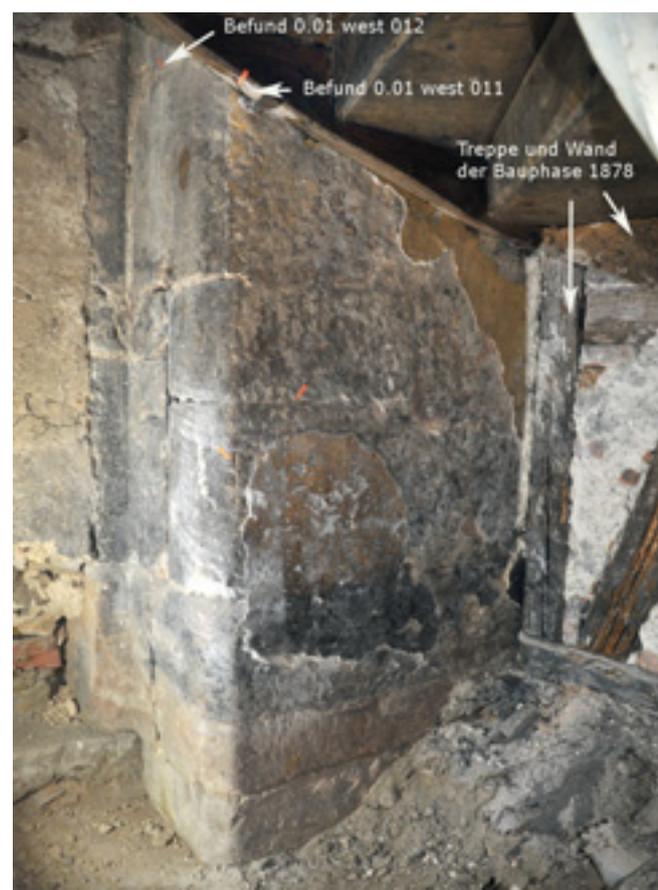
1 Nordseitiges Mauerwerk des ehemaligen Westeingangs mit Befunden zur Architekturoberfläche der Bauzeit.

Architekturoberfläche folgen in Teilbereichen ein bis zwei gebrochen weiße bis beigetonige monochrome Kalkdeckschichten. Die darauffolgende Farbschicht zeigt eine polychrome Ausmalung. In den Bereichen um die Wandöffnungen ist eine gemalte Rahmung in Form eines ockerfarbenen Bandes mit schwarzer Linierung auf einer hellen beigetonigen Rücklage vorhanden (Abb. 1; 2). Auffallend ist die Rahmung des jetzigen Osteingangs, die im Vergleich zu den Öffnungen der

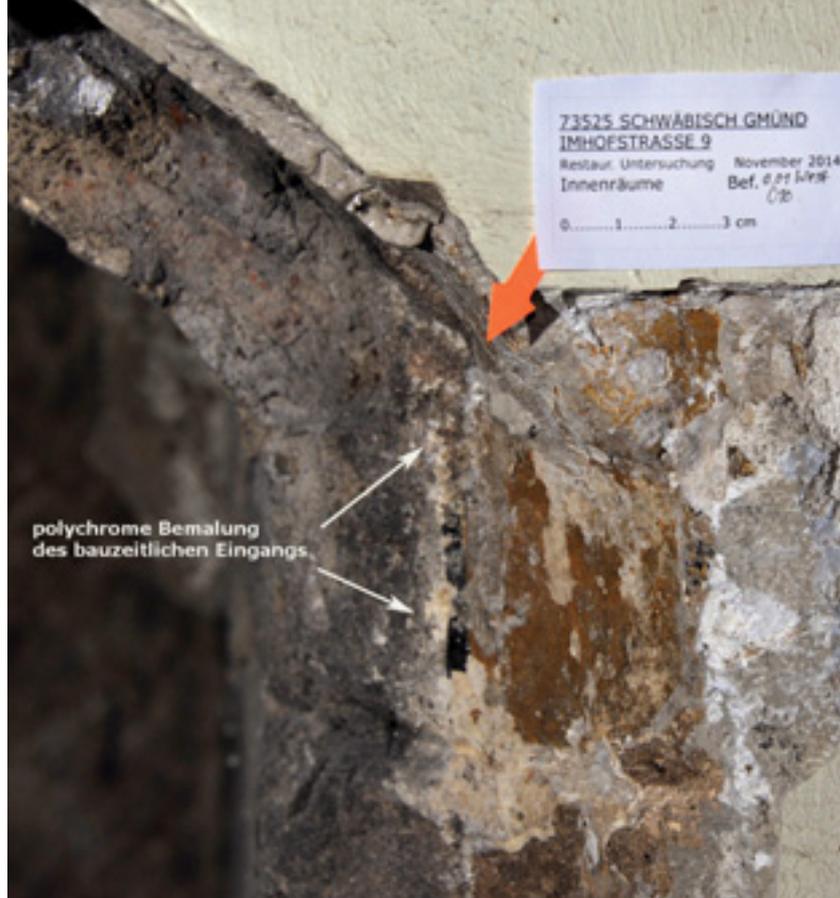
2 Ehemaliger Westeingang mit ockerfarbener Rahmung und schwarzer Linierung der Bauzeit.

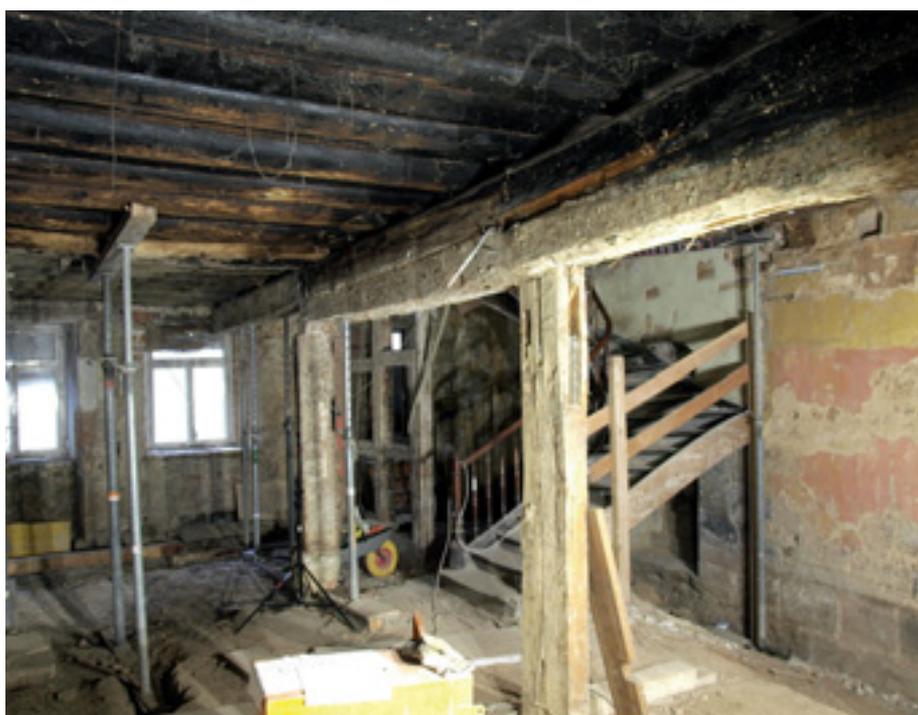
3 Die rußgeschwärzte Balkendecke von 1370 im Erdgeschossraum und das Treppenhaus von 1878. Dahinter befindet sich der bauzeitliche Westeingang.

Interessant ist die Farbgebung des um 1370 veränderten Raumes: Die neu eingebaute Balkendecke mit markanten kreisrunden Scheiben besitzt eine Erstfassung, die sich nach den Ergebnissen der Pigmentanalyse aus braunen und schwarzen Malschichten aufbaut, was eine Gestaltung in Form einer Maserierung vermuten lässt, ohne dass eine solche Gestaltungsweise sichtbar gemacht werden konnte (Abb. 3). Der an die Decke anschließende Putz zeigt eine ockerfarbene Malschicht – ein Hinweis darauf, dass bei Einbau der Holzdecke wohl die vorhandene Ockerfassung des Raumes belassen wurde. Die Ockerschicht unterscheidet sich jedoch deutlich von der ältesten Fassung, denn das Pigment ist grob gemahlen und der Farbauftrag erfolgte ohne Grundierung direkt auf den Putz.

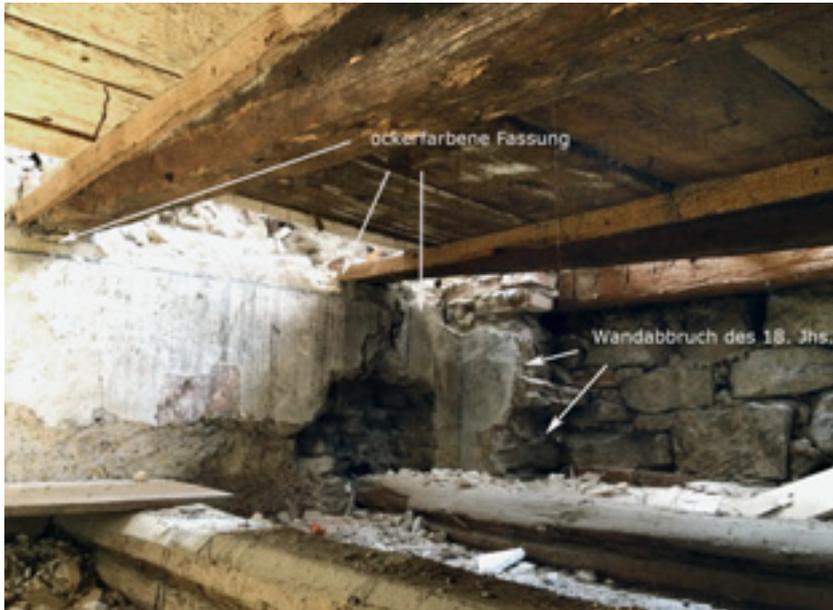
4 Bereich zwischen den beiden Decken im Nordwestraum am Übergang der Westwand zur Nordwand mit Befunden zur bauzeitlichen Ausmalung und der letzten Raumfassung vor Einbau der Barockdecke.

Da im 18. Jahrhundert die Raumhöhe durch eine tiefer eingebaute Balkenlage mit Stuckdecke verringert wurde, konnten sich in dem so entstandenen Zwischenraum Putze und Fassungen aus mehreren Jahrhunderten erhalten (Abb. 4).

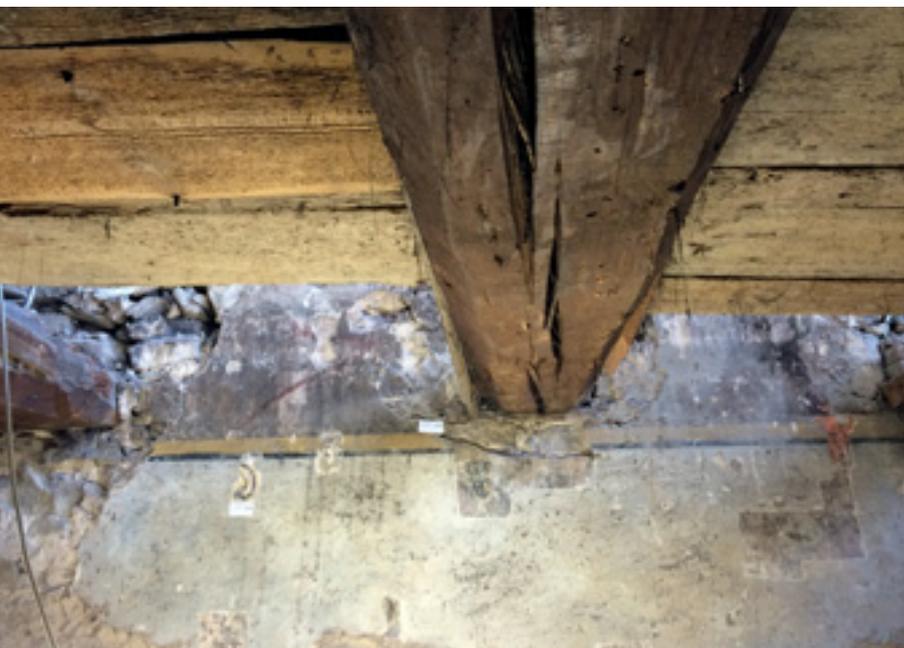
5 Bereich zwischen den beiden Decken im Nordwestraum, Blick auf die Westwand. Befunde zur bauzeitlichen Ausmalung sowie zum Umbau 1370 und zur letzten Raumfassung vor Einbau der Barockdecke.

weißtonigen Glätte als Abschluss. Da die Putzschicht flächig deckt und dabei Niveauunterschiede ausgleicht, liegt sie in einer Stärke von 1 bis 2 cm vor – ein deutlicher Unterschied zum ältesten Putz im Erdgeschoss! Die älteste Farbschicht ist eine beigetonige Deckschicht in Kalktechnik mit verbräunter Oberfläche. An mehreren Stellen konnte eine polychrome Ausmalung in Rot- und Grüntönen festgestellt werden, wobei die Darstellung nicht vollständig geklärt ist. Bislang ist eine großformatige Rankenmalerei erkennbar (Abb. 5; 6).

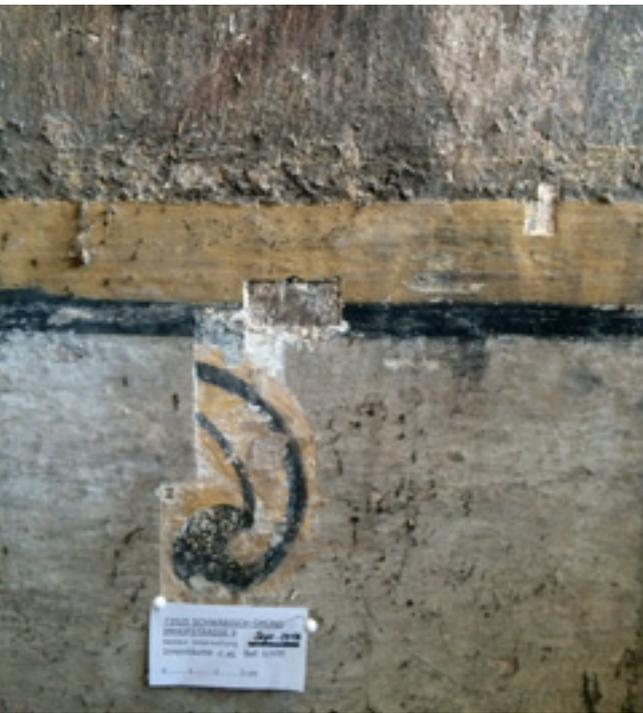
6 Detail aus Abb. 5, ockerfarbene Raumausmalung ab 1370. In den darunterliegenden Malerschichten ist die bauzeitliche Fassung erhalten.

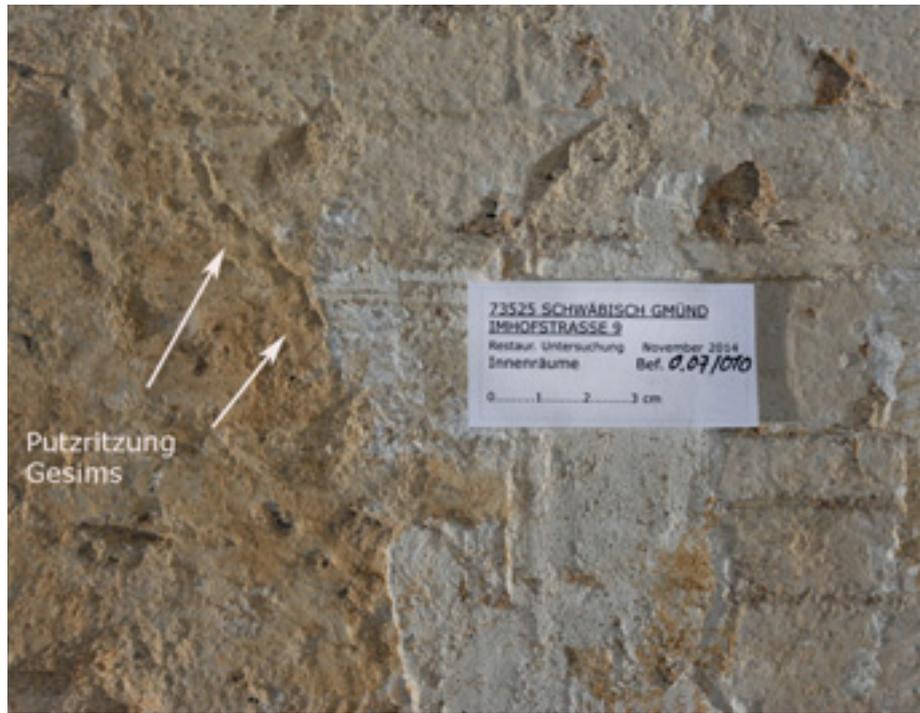
7 Ehemalige Nordfassade mit als Putzritzung ausgeführter Architekturoberfläche des 16. Jahrhunderts. Im Detail der westlichen Portalrahmung ist ein Profilgesims erkennbar.

Die Fassade wurde durch eine in Putz geritzte Gestaltung hervorgehoben. Der egalisierend aufgetragene beigetonig-ockerfarbene Kalkputz ist feinkörnig und hat eine körnig-raue Oberfläche. Er schließt nach oben mit einer dickschichtigen weißen Kalkglätte ab (Abb. 7).

Die Putzritzungen zeigen eine Schichtung, die sich über die gesamte Wandfläche erstreckte und an der Nordostecke als Lisene von knapp 125 cm Breite ausgestaltet ist und in scheinperspektivischer Darstellung leicht vortritt. Um die westliche Spitzbogenöffnung deutet sich eine rahmende Portalarchitektur an. Sie lässt einen Architrav mit Zahnfries erkennen, doch ist das Motiv in seiner Gesamtheit nicht mehr nachvollziehbar. Mutmaßlich hatte man zugleich die Öffnung nach unten erweitert und damit die Doppelfensteröffnung zu einer hohen Portalöffnung umgeformt. Im Spitzbogen finden sich auf der breiten Schräge weitere Ritzlinien, die kassettierte Felder mit eingezogenen Ecken andeuten. Die östliche Spitzbogenöffnung
