Spitzentechnologie einst und jetzt Ausgerüstet: Der Turmhelm des Münsters Unserer Lieben Frau in Freiburg

Seit 2006 war der Turmhelm eingerüstet, denn die kühne mittelalterliche Konstruktion war an bedeutenden Stellen geschwächt, die Gesamtstatik des Turmes in Gefahr. Als Grundlagenermittlung und zur Schadenserfassung erstellte ein Ingenieurbüro in Zusammenarbeit mit Prüfstatiker, Restauratoren, Steinmetzen der Münsterbauhütte und dem Landesamt für Denkmalpflege ein Tragwerksmodell. An konstruktiven Knotenpunkten der Turmpyramide mussten Auswechslungen tragender Steine vorgenommen werden. Nach zwölf Jahren kamen diese Arbeiten 2018 endlich zum Abschluss.

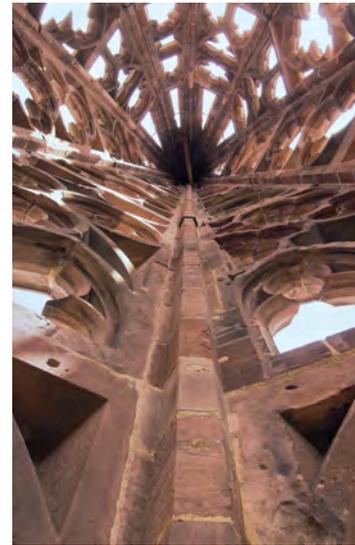
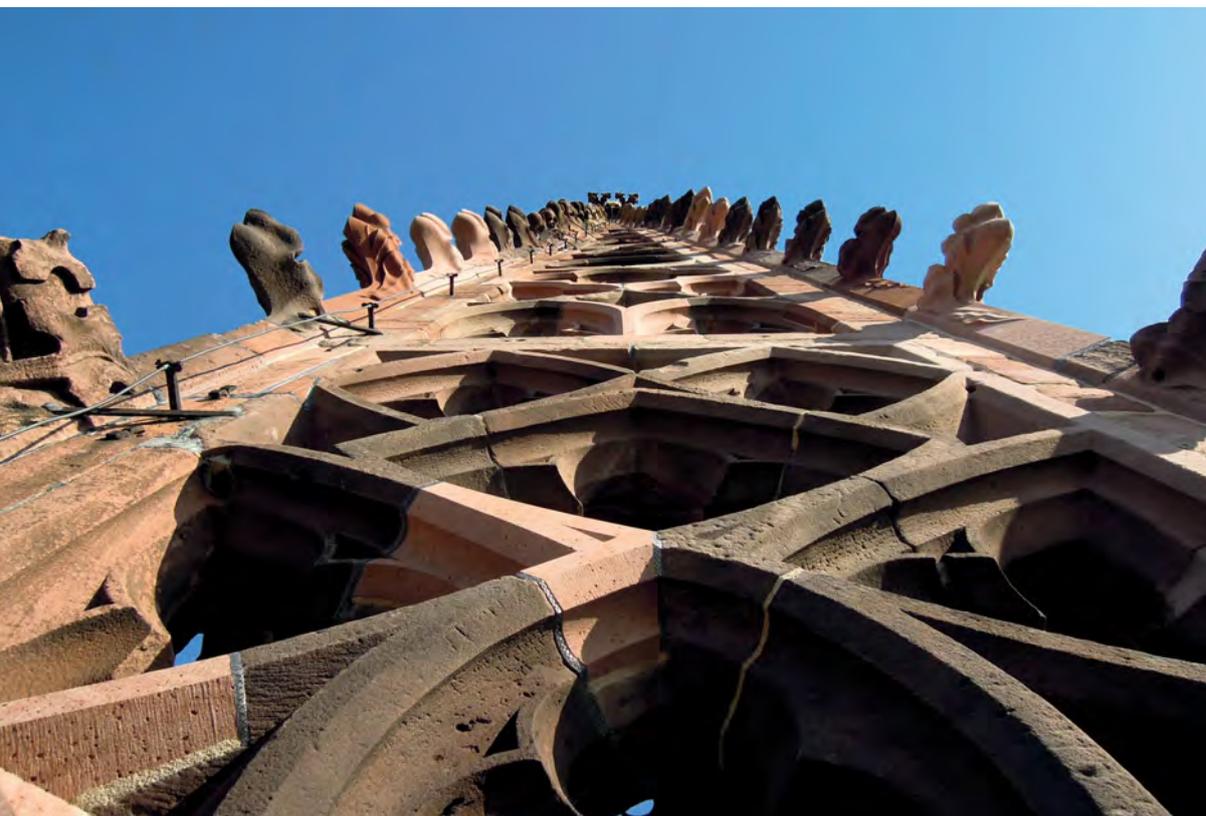
1 Turmspitze.
Herbst 2017.

Die gesamte fragile Schönheit des Freiburger Münsterturms ist seit Herbst 2018 erstmals seit zwölf Jahren wieder zu erleben. Der Münsterturm ist einer der ganz wenigen im Mittelalter (um 1320) fertiggestellten Turmbauten. Der zierliche Maßwerkhelm verleiht ihm seine Einzigartigkeit und ist der Grund für seine hohe baukünstlerische Bedeutung. „Das Münster ist zwar als Kunstwerk und als Überbringer einer christlichen Botschaft vollendet, bewahrt dabei aber den Charme des Unfertigen, muss seine bauliche und seine ideelle Substanz immer wieder in der Gegenwart behaupten und für die Gegenwart fortentwickeln.“ (Abb. 1.) 2005 und erneut 2009 lösten sich am Turmhelm Maßwerkteile und fielen herab. Die kühne mittel-

alterliche Konstruktion war nachweisbar an bedeutenden Punkten geschwächt. Es bestand dringender Handlungsbedarf.

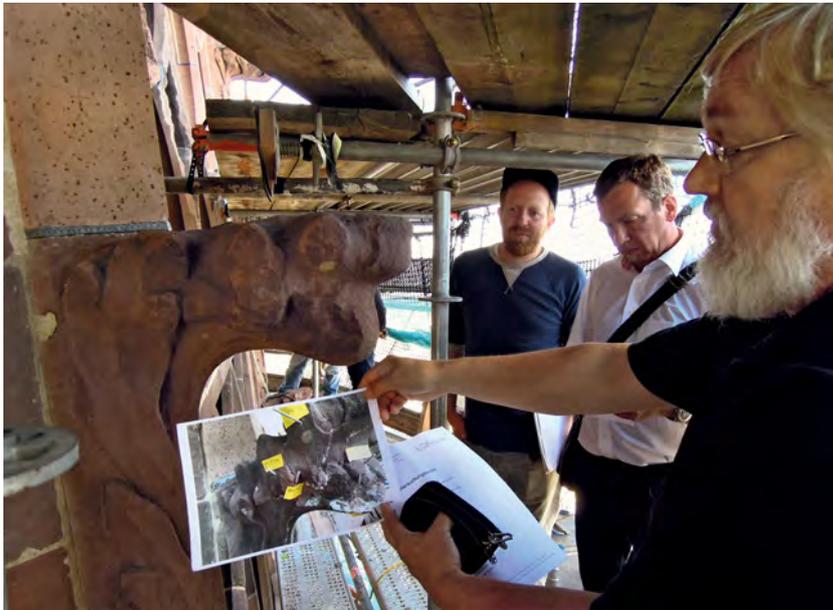
2 Expertengespräch zur Schadenskartierung vor Ort.

formungen an den Ecksteinen des Helms lenkten 2010 das Augenmerk auf statische Probleme. Zum ersten Mal überhaupt war der Umgang mit statisch verursachten Schadensbildern als große denkmalfachliche Herausforderung an der Münsterbaustelle Thema. Die Gutachten über den statisch-konstruktiven Zustand konstatierten in den acht Ecksteinen besorgniserregende Risse, und zwar genau an den Punkten, wo Ringanker auf Ringanker treffen und die Kraftübertragung zwischen Eisen und Stein am wirksamsten sein muss. Schäden am konstruktiven Gefüge verursachen meist Steinschäden, wozu Deformationen, Rissbildungen, Klaffungen sowie Abplatzungen an allen konstruktiv wirksamen Bauteilen gehören. Für die Erhaltungsmaßnahmen am Turmhelm war deshalb Eile geboten (Abb. 2).

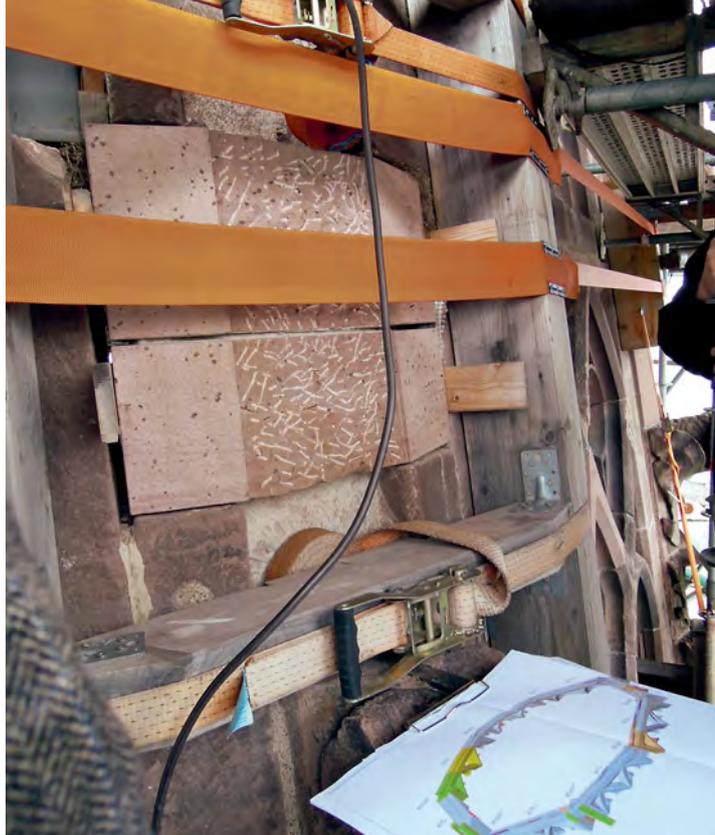
3 Baustellensicherung und 3D-Plan.

Die Instandsetzungsmaßnahmen beziehen sich auf folgende Bereiche: eiserne Ringanker, Maßwerke, Ecksteine, Gurte und Fugen. Dazu zählen Reinigung, Konservierung und Auswechslungen der geschädigten Steine, zeitintensive Fugensicherung und -pflege sowie Konservierung der freiliegenden Teile des Ringankers. Zentral war die Ertüchtigung der konstruktiven Knotenpunkte des Turmhelms. Glücklicherweise musste nur eine verhältnismäßig geringe Zahl an Ecksteinen vollständig ersetzt werden. Der Austausch dieser zu stark geschädigten Strebensteine erforderte eine aufwendige Subkonstruktion, mussten doch die ausgebauten Stücke mit Unterfangungen und Ab-

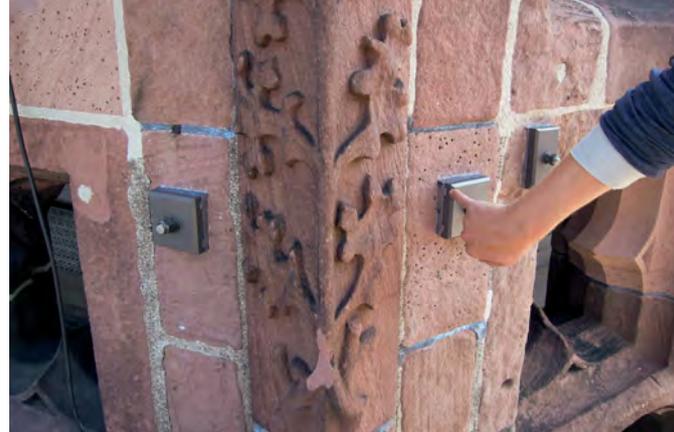
4 Titanplatten außen.

streben temporär ersetzt werden. Weniger stark geschädigte Ecksteine wurden steinmetztechnisch und konservierend sowie mit Titanstäben und Titanplatten gesichert (Abb. 4). Dabei wurden Gewindestangen diagonal über Kreuz durch die Ecksteine geführt und mit einem Titan Schuh innen und einer Titanplatte außen verspannt. Nicht nur die Bohrungen für die Stäbe erforderten ein hohes Maß an Präzision, auch der Umgang mit dem Erscheinungsbild der störend silberglänzenden Titanplatten stellte hohe Ansprüche an deren technische Fertigung. Schlussendlich konnte mit der anthrazitfarbigen Oberflächenveredelung und der größtmöglichen Minimierung der „Bandagen“ in der Nah- und Fernsicht des Helmes ein Optimum erzielt werden. Auch in diesen Details bewies die Baustelle Turm technologische und handwerkliche Spitzenleistungen.

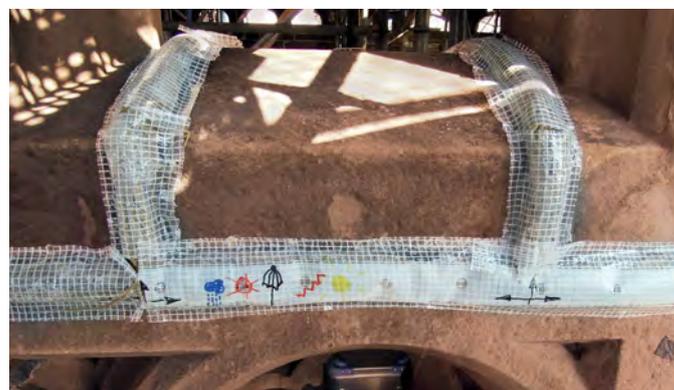
5 Fugenpflege.

griffe beitrugen. Als Ergebnis stand fest, dass an Teilen der wichtigen Knotenpunkte umfangreiche Auswechslungen der tragenden Steine vorgenommen sowie „Bandagen“ angebracht werden mussten. Ein zusätzliches externes Stützsystem, welches die Zugkräfte aufnimmt und ableitet, schien unausweichlich. Diese, das Erscheinungsbild erheblich beeinträchtigende Option, ist seit 2018 endgültig vom Tisch. Insgesamt gelang es, zum Umgang mit den Schäden am Stein, an den eisernen Ringankern und der historischen Konstruktion ein konservierendes Konzept zu entwickeln, in dem sich das Wissen und Können der Münsterbauhütte sowie der Steinrestauratoren mit den Erfordernissen einer statischen Hightech-Ertüchtigung verband (Abb. 5).
