# Neue Nutzung im Bischofsschloss Im Team zum Konzept

*Das ehemalige Fürstbischöfliche Schloss in Markdorf (Bodenseekreis) wurde in den späten 1980er Jahren in eine Hotelanlage umgebaut. Dreißig Jahre später plante die Stadt Markdorf, ihr Rathaus in die stadtbildprägende und identitätsstiftende Schlossanlage zu verlegen. Es ist eine anspruchsvolle Aufgabe, die heutigen Anforderungen einer öffentlichen Nutzung mit denkmalpflegerischen Belangen in Übereinstimmung zu bringen. Dies gilt umso mehr, wenn das betroffene Kulturdenkmal in der Vergangenheit bereits eine grundlegende Umnutzung „durchgemacht“ hat. Die frühzeitige Zusammenarbeit mit der Landesdenkmalpflege und einem in der Denkmalpflege erfahrenen Partnerfeld war bei der notwendigen Analyse des Bestandes wesentlich. Die im intensiven Austausch der Fachdisziplinen gemeinsam vertieften Kenntnisse führten zu einer großen Sensibilität aller Beteiligten gegenüber dem Bestand und eröffneten Wege zu einem denkmalgerechten Konzept.*

Martina Goerlich

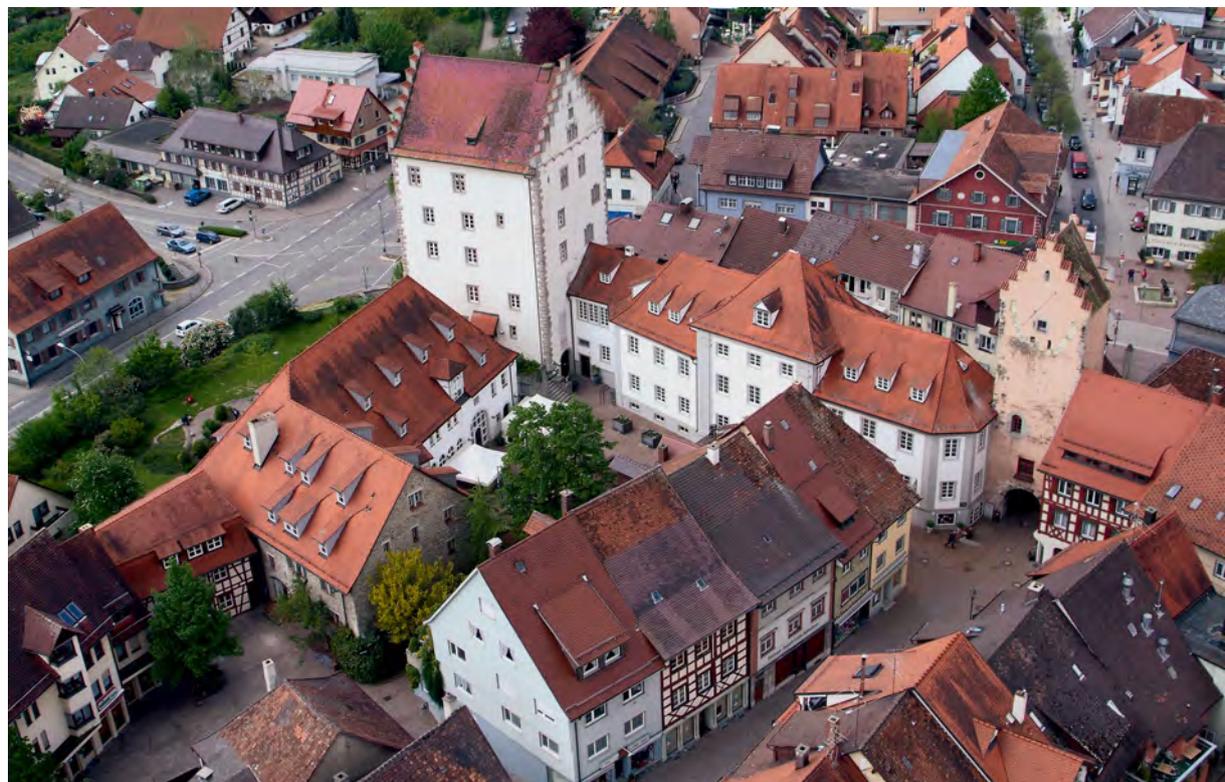
*1 Das Bischofsschloss aus der Luft von Nordosten gesehen: links die Schlossscheuer, in der Mitte der Schlossturm, rechts das Neue Schloss, das um 1735 auf alter Gründung entlang der westlichen Stadtmauer erbaut wurde.*

bauten von 1980 bis 1990 zu einer Hotelanlage umgebaut. Die dafür entkernte Scheuer erhielt damals aufgrund der denkmalpflegerischen Forderung nach Tradierung des Erscheinungsbildes ein neues Walmdach nach historischer Vorgabe – wenn auch versehen mit vielen Gauben zur Belichtung der Hotelzimmer (Abb. 1).

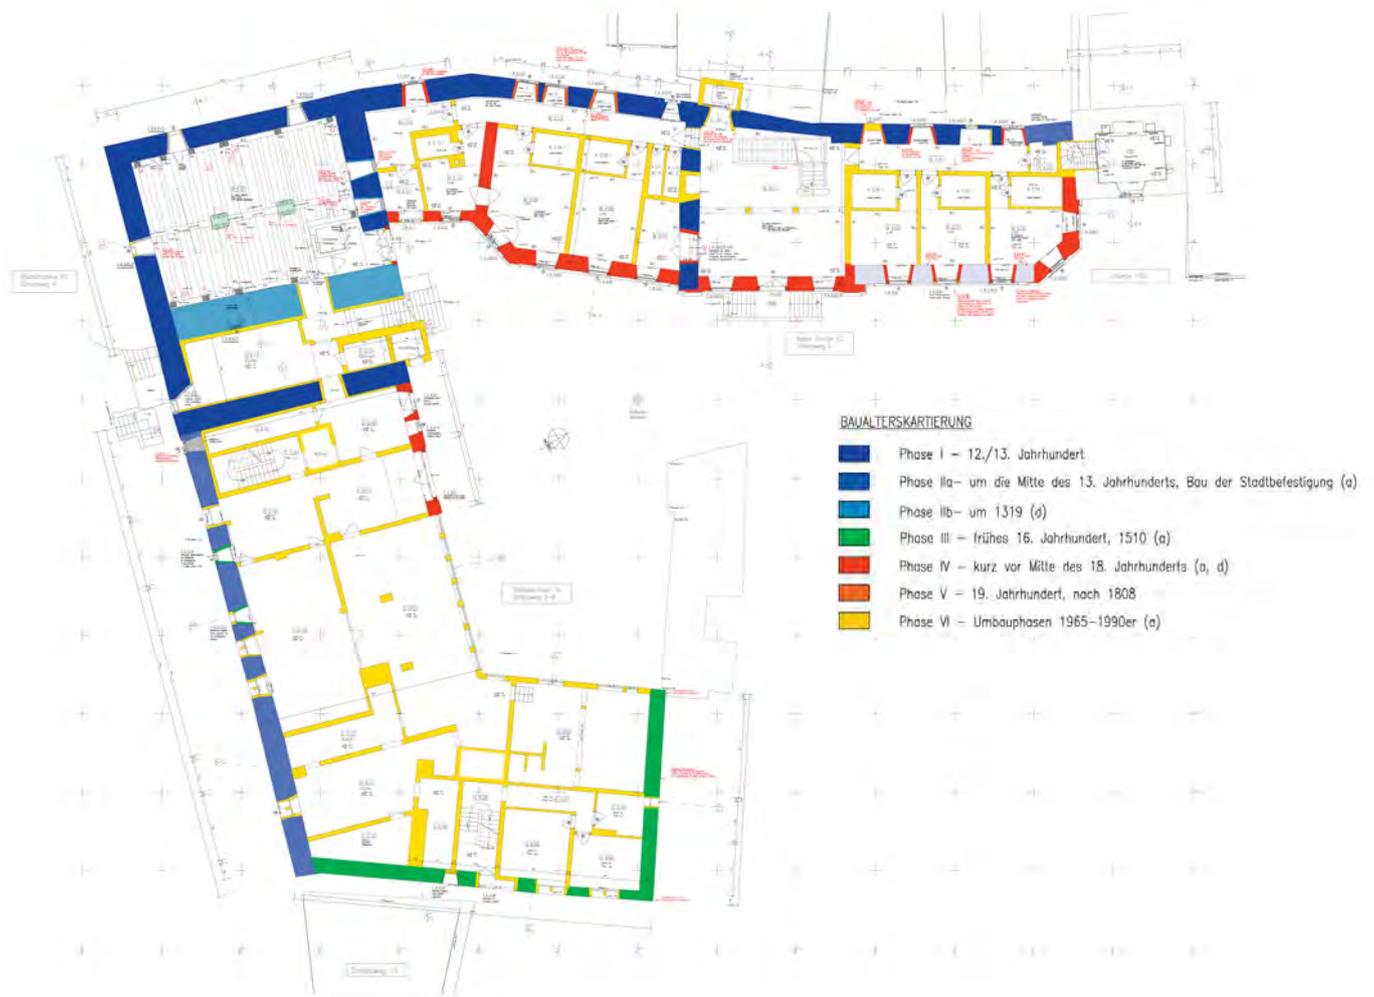
*2 Der Bauphasenplan der Erdgeschossenebene aus der historischen Bestandsaufnahme von Andrea Kuch aus dem Jahr 2017.*

Die Bauforschung erfolgte unter erschwerten Bedingungen in einzelnen Etappen bei laufendem Hotelbetrieb und deshalb zunächst ohne restauratorische Begleitung. Die Ergebnisse lagen im Juni 2016 vor und zeigten, dass denkmalrelevante Baubsubstanz in weit höherem Maß als angenommen überliefert ist und viel weiter zurückreicht als bisher bekannt (Abb. 2). Die Burg des 11. Jahrhun-

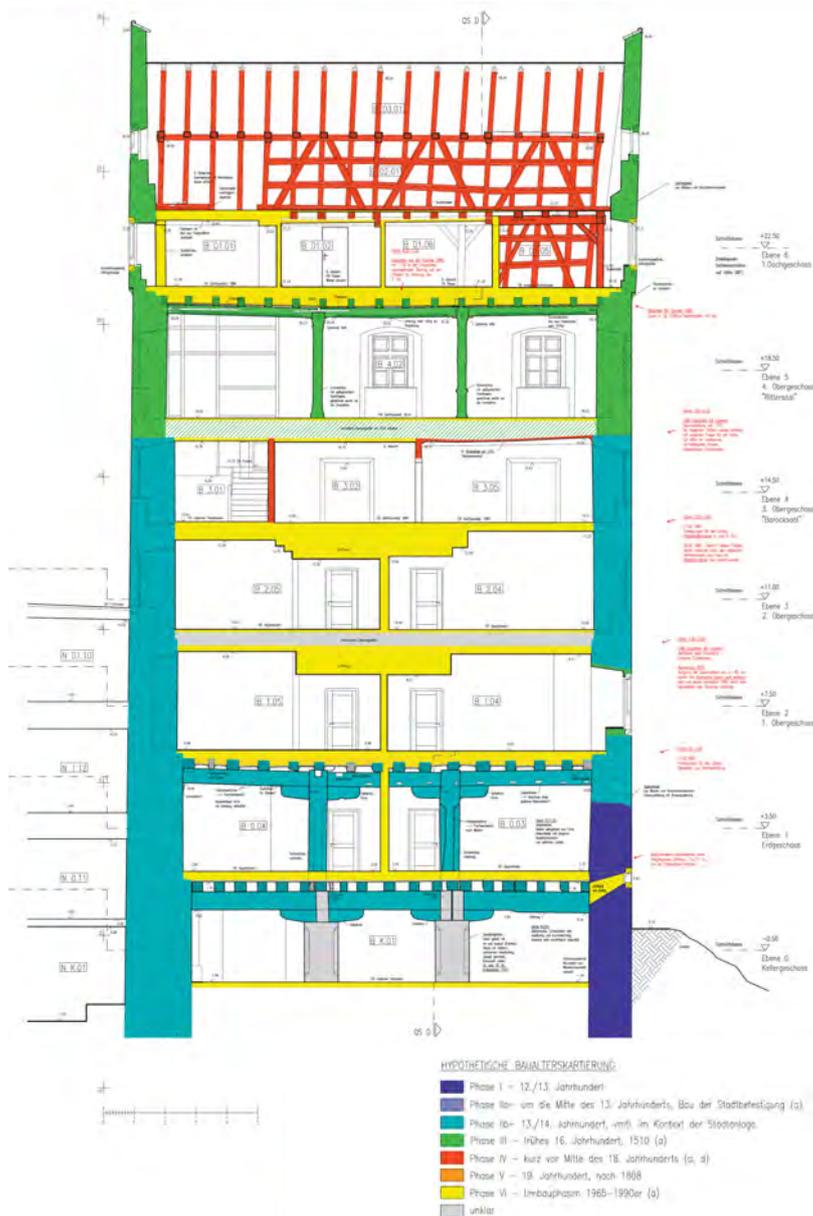
3 Der Längsschnitt vom Schlossturm mit Bauphasenkartierung, Andrea Kuch 2016.

derts zeichnet sich im Untergeschoss und Erdgeschoss von Turm und Neuem Schloss noch deutlich ab. Das Holz für das mächtige Traggerüst im Turm wurde im Winter 1318 geschlagen (Abb. 3). Die barocken Stuckdecken in Turm und Neuem Schloss sind samt Deckenkonstruktion in situ erhalten. Die Außenmauern der Schlossscheuer sind 1985 nicht neu aufgeführt worden, sondern gehören im Süden der Stadtbefestigung des 13. Jahrhunderts und östlich der Schlossmauer des 16. Jahrhunderts an. Ein Teil der nördlichen Scheuerwand samt Tor- und Türgewänden stammt von 1740 (Abb. 4). Diese Erkenntnisse führten 2016 zu einer neuen Benennung des Schutzzumfangs und zum Eintrag als Kulturdenkmal von besonderer Bedeutung in das Denkmalbuch Baden-Württemberg.

Am Beispiel der Herausforderung, den „Rittersaal“ im 4. Obergeschoss des Turms barrierefrei zu erschließen, wird die interdisziplinäre Zusammenarbeit des Teams aus Planern, Fachingenieuren und Denkmalpflege anschaulich. Der Turm hatte bereits 1985 an der Stelle des historischen Treppenaufgangs einen Aufzugsschacht mit umlaufendem Treppenhaus erhalten. Dieser endet unterhalb des 3. Obergeschosses, des sog. „Barockgeschosses“ mit den herrschaftlich-repräsentativen Stuckdecken, weil deren Zerstörung denkmalschutzrechtlich nicht zugelassen worden war (vgl. Abb. 3). In Weiterentwicklung ihres Siegerentwurfs legten die

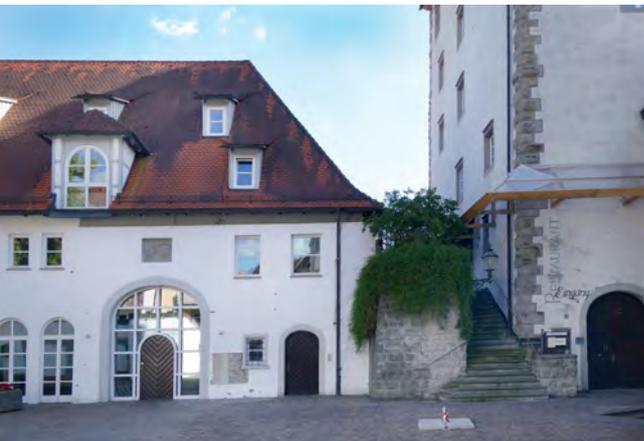
*4 Die Hofseite der Schlossscheuer mit Gewänden der Barockzeit. Die Treppe hinauf zum oberen Eingang des Schlossturms wurde 1985 an alter Stelle neu errichtet. Sie soll im Zuge des Umbaus zum Rathaus nochmals erneuert werden. Rechts neben dem Rundbogentor ist die Musterfläche mit zwei Putzmustern unterschiedlicher Körnung und Oberflächenbearbeitung zu erkennen.*

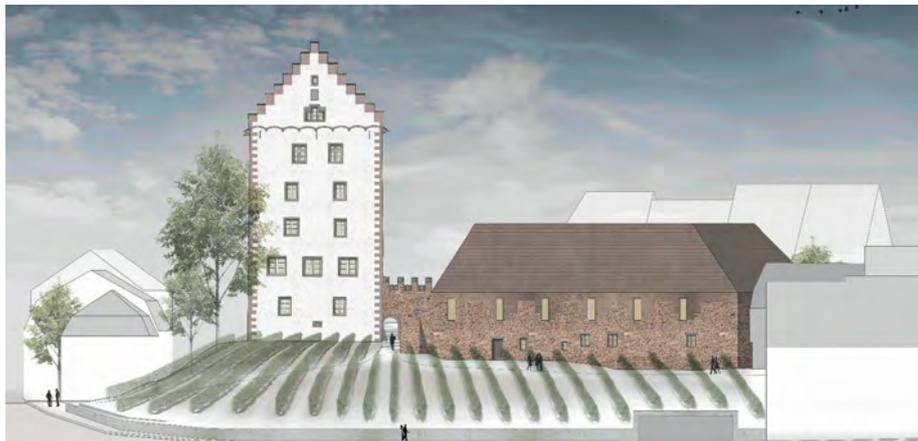
*5 Die Südsicht des Schlosses im Siegerentwurf des Planungswettbewerbs 2017, Braunger Wörtz Architekten, Ulm. Bemerkenswert ist die ruhige Gesamthaltung der Schlossscheuer, die unter Erhalt ihrer historischen Außenwände neu errichtet werden wird. Das damalige Gestaltungskonzept wurde inzwischen überarbeitet. Der 1985 freigelegte mittelalterliche Mauerverband wird einen Putzauftrag gemäß historischer Vorgabe erhalten. Das Dach wird mit gebrannten Tonziegeln gedeckt – was der traditionellen Materialität und der Empfehlung der Wettbewerbsjury entspricht.*

die kooperative Herangehensweise an das Projekt „Rathaus im Bischofsschloss“ gestellt. Die Denkmalpflege wirkte an der Vorbereitung und Durchführung des nicht offenen Planungswettbewerbs sowie an der Formulierung der Planungsziele mit. Die historische Bauaufnahme mit Aufmaß, Bericht und Bauphasenplänen sowie die denkmalfachliche Beurteilung der einzelnen Baulichkeiten der Schlossanlage waren wesentlicher Bestandteil der Auslobungsunterlagen für den Wettbewerb, der nach vorgeschaltetem Teilnehmerwettbewerb im Januar 2017 stattfand. Alle Teilnehmer des Planungswettbewerbs hatten sich mit dem historischen Bestand intensiv auseinandergesetzt. Der Entwurf des Ulmer Büros Braunger Wörtz Architekten erhielt den ersten Preis, weil es ihm nach Ansicht des Preisgerichts besonders gut gelungen war, die Schlossanlage unter Tradierung ihrer charakteristischen historischen Silhouette in ein zeitgemäßes öffentliches Haus zu verwandeln (Abb. 5).

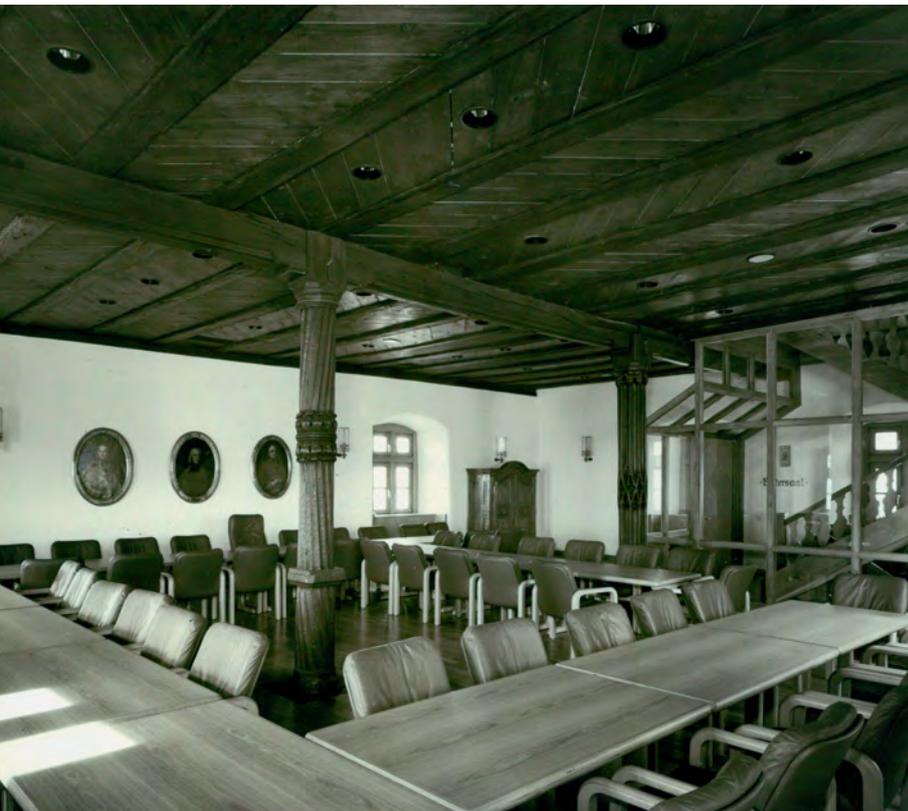
6 Der Rittersaal nach seiner Fertigstellung 1985. Im Bereich der Treppe wird der neue Aufzug enden.

Die bisherige Hotelnutzung kam der Planung für eine Rathausnutzung entgegen. Vorgesehen waren folgende Punkte: Das Neue Schloss mit dem repräsentativen Eingang über zweiläufiger Treppe, bereits vorhandenem Aufzug an der westlichen Stadtmauer und barrierearmen Zugang über Erdgeschoss und den bestehenden Aufzug des Bischofsturms wird Sitz des Bürgermeisters und des Hauptamts. Der Hauptzugang erfolgt durch das barocke Rundbogentor der Schlossscheuer, die unter Erhalt ihrer historischen Außenmauern neu errichtet wird. Im dortigen Erdgeschoss liegt das Bürgerbüro als erste Anlaufstelle. Das für das Gesamtbild so relevante neue, weitgehend geschlossene Walmdach nimmt den großen Bürgersaal auf, der über eine erneuerte Steintreppe zwischen Scheuer und Turm auch von außen zu erreichen ist. Der Turm beherbergt wie bisher im Erdgeschoss eine Gastronomie, in den drei folgenden oberen Geschossen liegen die Räume der Bauverwaltung. Dringender Wunsch der Stadt war, dass der in der Bevölkerung so beliebte „Rittersaal“ im 4. Obergeschoss barrierefrei zu erreichen ist (Abb. 6).

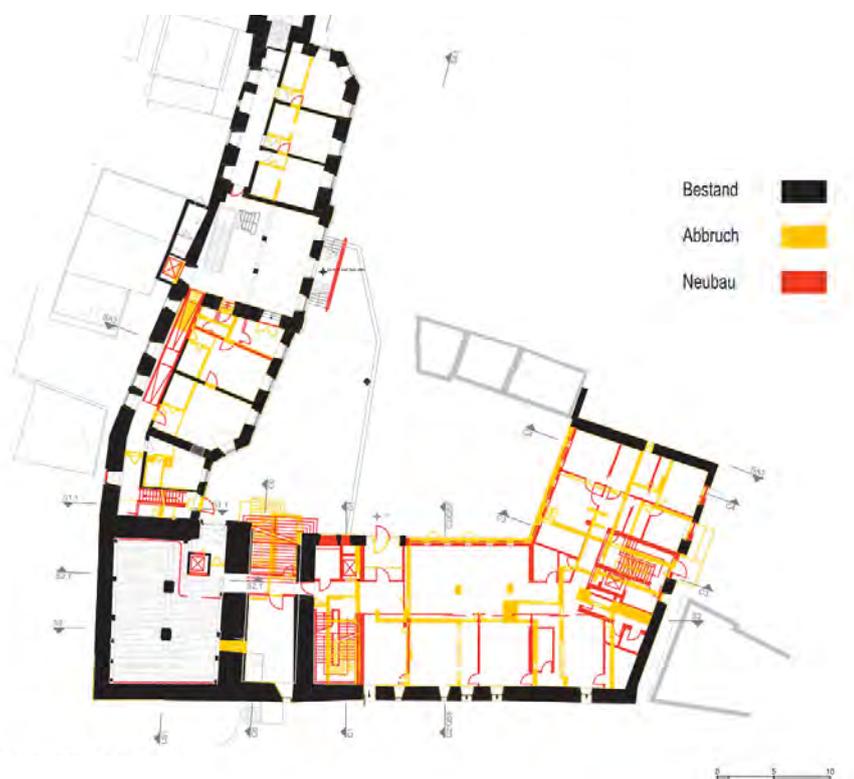
11 Der Abbruch- und Neubauplan Stand Sommer 2018, hier für die Ebene 0. Rückgebaut werden in erster Linie Einbauten der 1980er Jahre.
