Die Alblinie von 1703 bis 1704

Eine kaum bekannte Linearbefestigung aus dem Spanischen Erbfolgekrieg

Ulrich Kinder

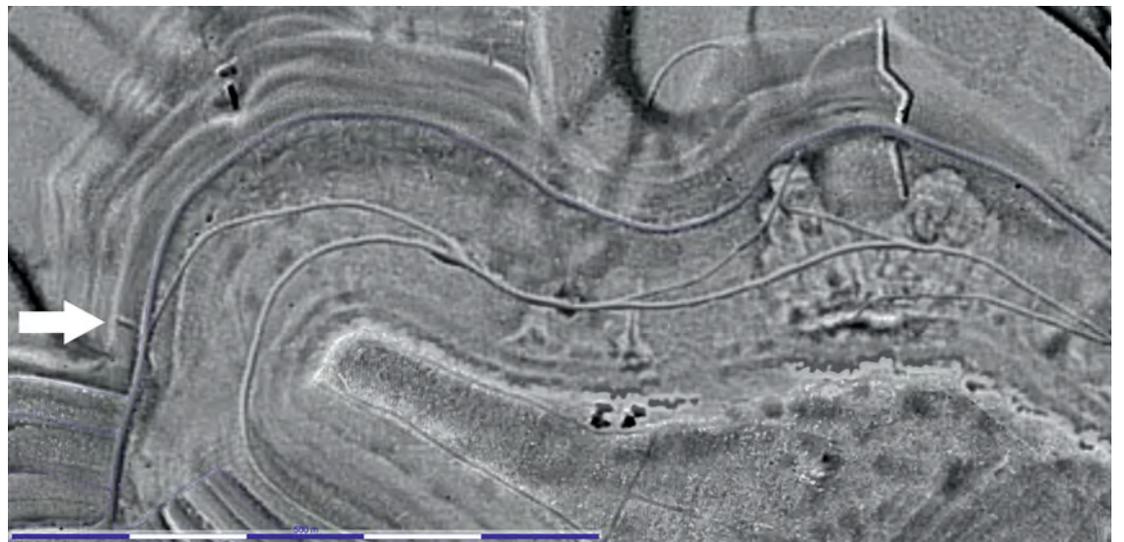
2 Die Schanzen am Monkberg. Beim Pfeil Schanze I, rechts oben Schanze II.

zwischen Albrauf im Westen und Monkberg im Osten (Abb. 1). Niethammer konnte die Schanze I (die Nummerierung folgt seinem Artikel) trotz vorhandener Karte nicht auffinden, dank LIDAR-Scans konnte sie nun an der schmalsten Stelle der Passage lokalisiert werden (Abb. 2): Sie besteht aus einem stark abgepflügten Wall mit südlich vorgelagertem Graben gleich westlich des geteerten Feldwegs und einem im stumpfen Winkel anstoßenden Wallgraben im Wald östlich des Wegs (Abb. 3). Wege, die die Schanzen wie hier in einem einspringenden Winkel oder einer Spitzbastion durchqueren, gehen fast überall auf Wege des 18. Jahrhunderts zurück. Zusammen mit Schanze II nördlich des Monkbergs (Abb. 4) sperrt Schanze I den Bereich nördlich des Bergs zur Hochfläche hin ab. Schanze II läuft den Hang des Monkbergs herab, wird vom geteerten Feldweg geschnitten und bildet dann eine für das 17./18. Jahrhundert typische Spitzbastion (Redan) aus, von der aus die anschließenden Wallstücke bestrichen werden konnten. Sie endet auf einem Sporn der in den Steilhang hinausragt. Der Bereich nördlich des Monkbergs wurde so abgeriegelt, um die nordöstlich anschließende Verschanzung an der Talheimer Steige gegen Beschuss aus dem Rücken zu decken.

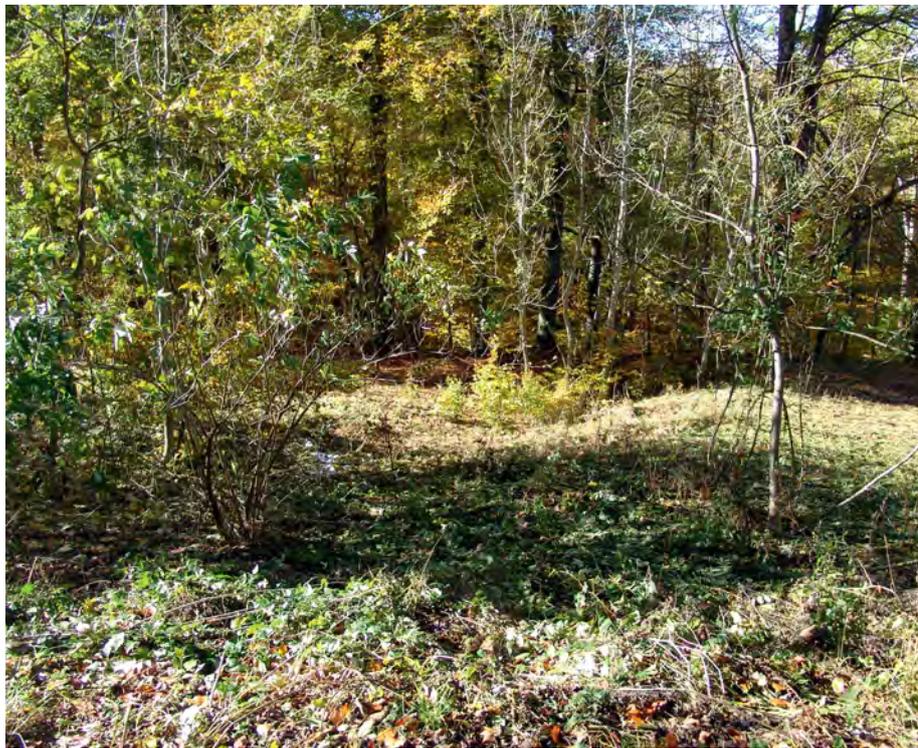
3 Rechts der abgepflügte Wall, links der seichte Graben von Schanze I.

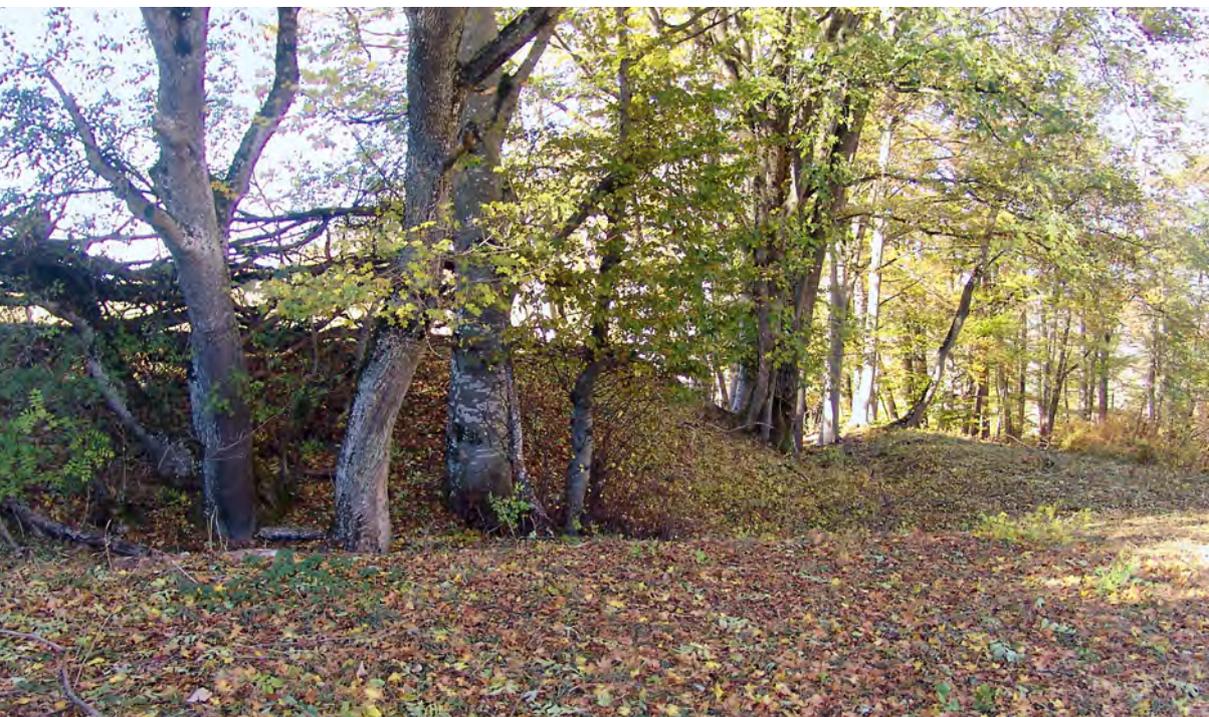
4 Der markante Wallgraben von Schanze II von Osten.

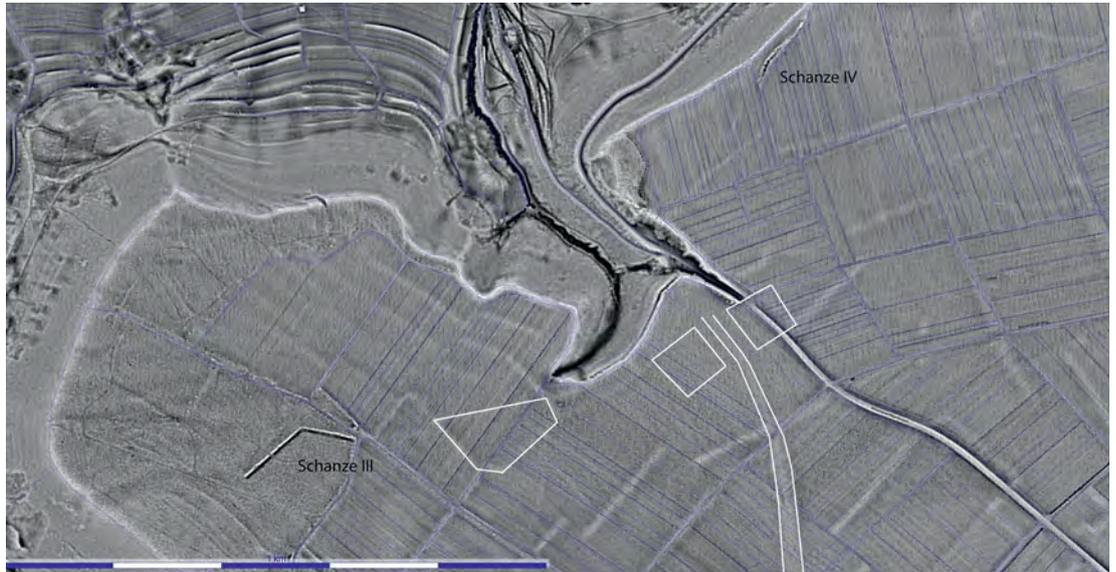
5 Talheimer Steige.
Verlauf der alten Steig-
straße und mutmaßliche
Lage der Lünette und der
beiden Redouten.

Gelände, da im Wald Verhau angelegt wurden. Ca. 130 m östlich des Ostendes der Schanze lag eine heute gänzlich verschwundene Lünette (halbmöndförmige Schanze), deren geringe Reste Niethammer noch im Acker feststellen konnte und deren Grundriss sich nur noch mithilfe von LIDAR-Scans rekonstruieren lässt. Vor dem südlichen Ende des Tierentals endete die Lünette. Nach Osten hin folgten zwei, heute ebenfalls völlig verschwundene Redouten (quadratische Schanzen), deren Reste Niethammer ebenfalls noch beschreiben konnte. Sie lagen westlich und östlich der alten Talheimer Steige, die um 1800 nach Nordosten verlegt wurde, wobei die östliche Redoute glatt von ihr durchschnitten wurde. Für die endgültige Zerstörung sorgten dann 200 Jahre Arbeit mit dem Pflug. Erhalten hat sich lediglich ein in die südöstliche Hangkante des Tierentals eingegrabener ge-

deckter Weg, der die Verbindung zwischen Lünette und Redouten und eine durchgehende Feuerlinie sicherstellte. Er endet am ehemaligen Abstieg der alten Straße, im Nordosten ist ihm noch ein niedriger Wall vorgelagert. Als Absturzsicherung zum Tobel hin dient ein rückwärtiger Wall. Von der östlichen Redoute führte wohl ein Verhau zur schlecht erhaltenen Schanze IV, die in fast gerader Linie nach Nordosten zum Albtrauf führt. Direkt nördlich gegenüber auf der anderen Seite des Eckentals beginnt Schanze V (Abb. 6). Dazwischen zweigt von der Talheimer Steige die Alte Steige nach Osten ab und führt beim Ruchberg auf die Hochfläche, ohne durch eine Schanze gesichert zu sein. Sie wurde vermutlich als Nebenstrecke durch gefällte Bäume gesperrt. Schanze V versperrt den Zugang zu einem bewaldeten Sporn der Hochfläche, der Eichhalde, von der aus ein schmaler Weg nach Talheim hinabführt. Die Schanze beginnt an der Kante des Albtraufs und zieht sich dann den Hang des Riedernbergs hinauf. Im südlichen, unteren Hangbereich ist eine Spitzbastion vorhanden, der Graben ist stark aus-

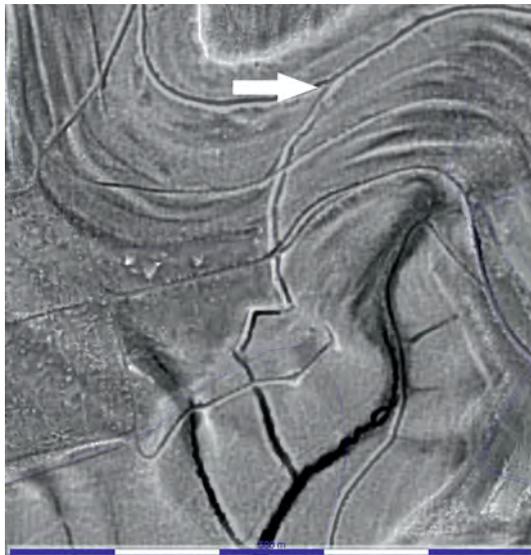
6 Schanze V. Beim Pfeil
das obere Ende.

gebildet, der Wall fehlt über weite Strecken und war vermutlich durch eine Palisade ersetzt worden. Nördlich oberhalb der Spitzbastion quert der alte Weg, dann wird das Gelände recht steil und die Schanze zieht sich in einem Bogen nach Nordosten. Oberhalb eines weiteren Waldwegs wurde der Wall einplaniert und ein ansteigender Feldweg darauf angelegt. Die Schanze endet in einer natürlichen Böschung.

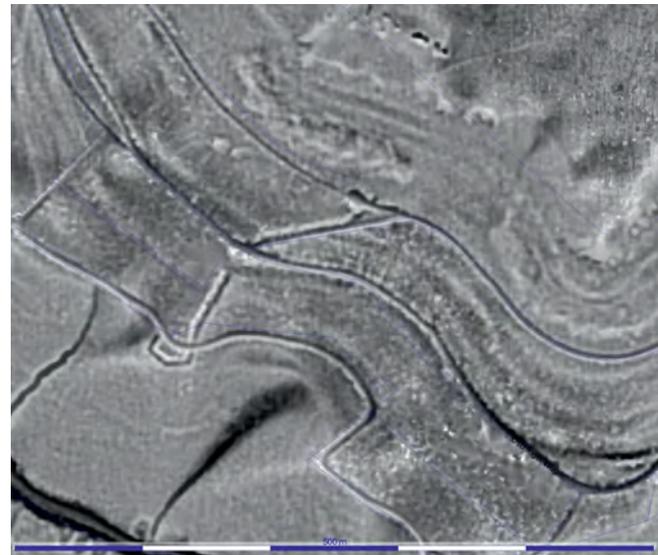
7 Schanze VI.

980 m nordöstlich am Südhang des Meisenbühls befindet sich Schanze VI, die den Zugang zum westlich gelegenen recht umfangreichen Filsenberg sperrt, von dem wohl nur ein historischer Weg im Nordwesten ins Tal führte (Abb. 7). Die Anlage, die wieder von Süden nach Norden einen steiler werdenden Hang hinaufführt, beginnt am Albtrauf mit einem von Niethammer sog. Defensivhaken, der hier bastionsartig als Fünfeck ausgebildet ist und das Umgehen der Anlage verhindern oder doch erschweren sollte (Abb. 8). Durch den einspringenden Winkel in der Mitte der Wallanlage verläuft ein Waldweg, von dort zieht die Schanze aufwärts, wobei der nördliche Teil nur

noch aus der Außenböschung des Walls besteht. Der Graben dient einem Waldweg als Trasse, der Wall wurde wohl nie aufgeschüttet. Das Wallende bildet einen ausspringenden Winkel, ein Bereich der von Niethammer als Ansatz eines Defensivhakens gedeutet wird. Die Flankendeckung übernimmt hier der felsige nach Norden zu ansteigende Steilhang.

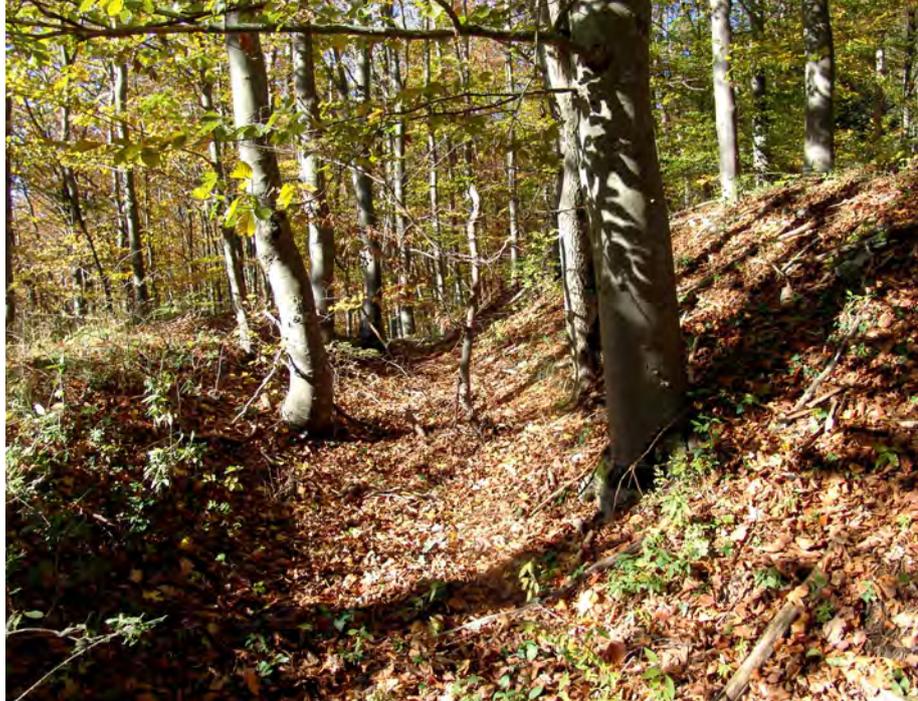
8 Der Wallgraben des südlichen Defensivhakens von Schanze VI.

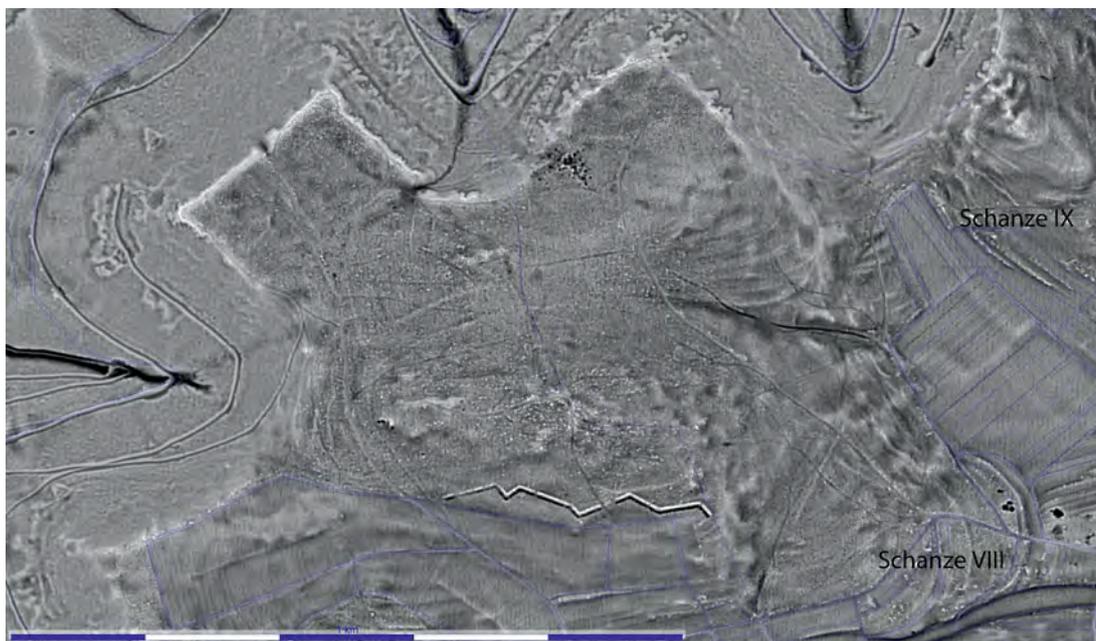
9 Bolbergschanzen. Mit ungefähre Lage von Schanzen VIII und IX.

Schanze VII befindet sich nur 600 m Luftlinie nördlich auf der Hochfläche des Bolbergs (Abb. 9). Sie bildete mit den spurlos verschwundenen Schanzen VIII und IX, die schon Niethammer nur noch grob verorten konnte, ein Ensemble, mit dem der sehr flache Bolberg von der Hochfläche abgeriegelt wurde. Schanze VII verläuft 450 m lang von Westen nach Osten am südlichen Waldrand des Bolbergs am Rand einer natürlichen Geländestufe. Sie folgt dem Gelände und bildet daher eine unregelmäßige Zickzacklinie, die im Westen eine Spitzbastion ausbildet und mittig eine Art breit ausgezogener Spitzbastion. Welcher der fünf heutigen Durchgänge alt ist, kann nicht mit Sicherheit gesagt werden. Nach Westen und Osten schloss ein Verhau an. Der östliche Verhau bildete die Verbindung zu Schanze VIII, die am Südrand des Bolbergwaldes lag, der allerdings 1897 noch weiter nördlich verlief als heute, nämlich am dort von Südwesten nach Nordosten den Wald durchquerenden Weg. Ein weiterer Verhau führte nordwärts zu Schanze IX, von der bis auf den Flurnamen „Schänzle“ ebenfalls nichts geblieben ist. Sie lag nach Niethammers Karte am Nordende des Feldwegs, der von Undingen zum Hartfelsen am Albrauf führte, südlich von Punkt 856,9 (damals noch Punkt 855).

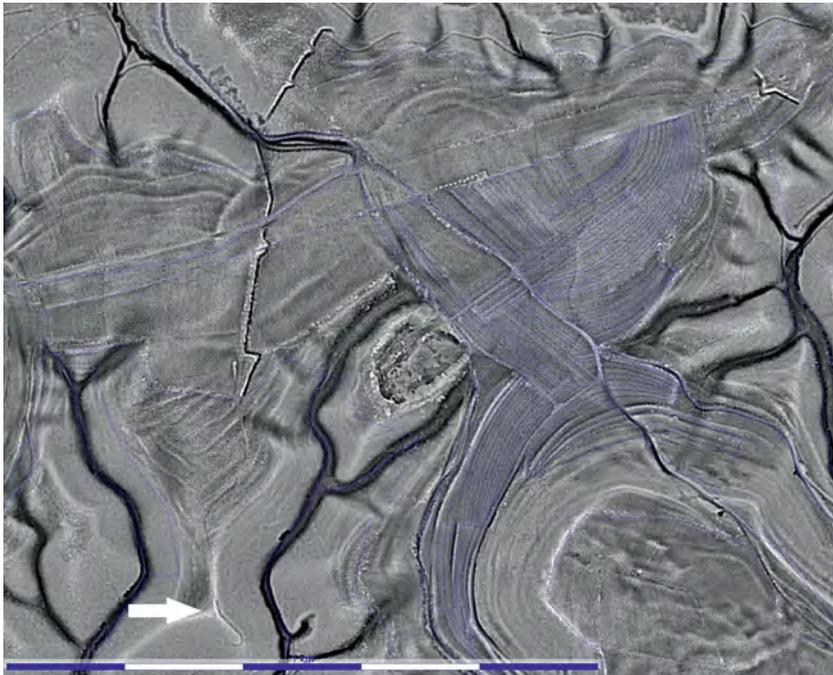
10 Rossbergschanzen. Links Schanze XI mit ihrem weit entfernten südlichen Ende (Pfeil). Rechts Schanze XII.

Die umfangreichste Einzelschanze ist Schanze XI, die Rossbergschanze, die sich über 1200 m Länge erstreckt und das gesamte Rossfeld mit Großem und Kleinem Rossberg von der Hochfläche abtrennt (Abb. 10). Sie beginnt im Süden mit einem auf einem Sporn über dem Öschenbachtal gelegenen Defensivhaken, dessen Wall im Südosten eventuell als schmale Trockenmauer ausgebildet war. Nach wenigen Metern endet der Wallgraben am parallel verlaufenden Steilhang und beginnt mit einer Schulterwehr (einer halben Spitzbastion) erst wieder am Waldrand, wo der Sporn an die Hochfläche des Rossfelds anschließt. Von dort führt der Wallgraben nach Norden, der Wall ist wieder einem Feldweg zum Opfer gefallen. Ungefähr

in der Mitte des Rossfelds befindet sich am Durchgang eines alten Weges (heute ein Wanderweg) eine Spitzbastion, durch die der Weg in die Schanze führt. Diese Spitzbastion wurde doppelt ausgeführt: In ihrem Inneren wurde eine weitere Spitzbastion angelegt, so dass ein Angreifer nach der Durchquerung des Tors in der äußeren Bastion vor der zweiten, etwas höheren Bastion stand, entlang deren südlicher Flanke der Weg zwischen beiden Bastionen verlief. Wenige Meter nördlich schneidet die Rossbergstraße die Schanze (Abb. 11; 12), die nördlich davon mit einem flachwinkeligen Knick in einen Taleinschnitt läuft, durch den die Straße nach Gönningen hinunterführt. Die Straße wird im Zentrum eines einspringenden Winkels geschnitten. Die Schanze verläuft oberhalb einer Abgrabung steil hangaufwärts nach Nordosten zurück auf die Hochfläche und riegelt hier einen weiteren Sporn, den Rank, ab. Zwei Zugänge führen

280 m östlich direkt gegenüber von Schanze XI schneidet Schanze XII den flachen Sporn des Buobergs vom Rossfeld ab. Sie ist sehr kurz und wird hauptsächlich von einer Spitzbastion gebildet, durch die ein Weg auf den Sporn führt. Die kurzen Wallgräben, die im flachen Hangbereich enden, wurden vermutlich durch Verhaue bis an den Albtrauf fortgeführt.

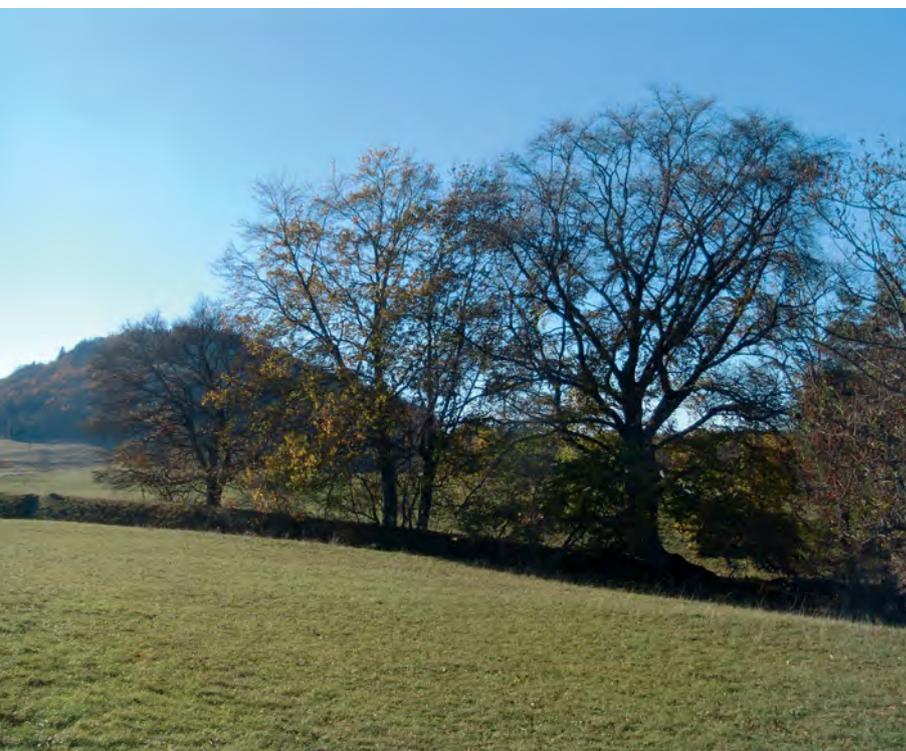
11 Schanze XI an der Straße zum Roßberg.

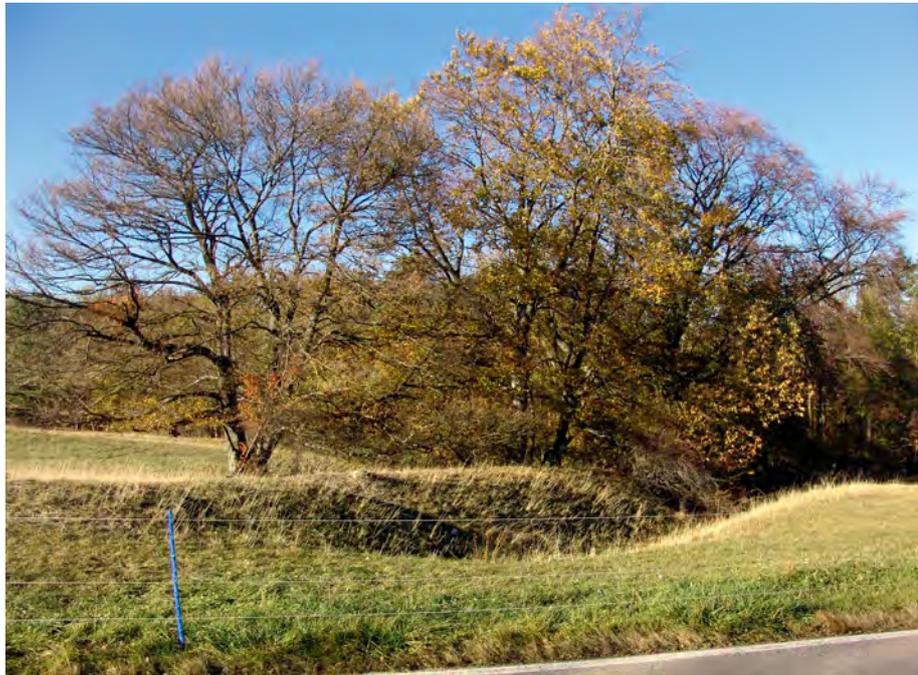
12 Schanze XI – Profil des Wallgrabens.

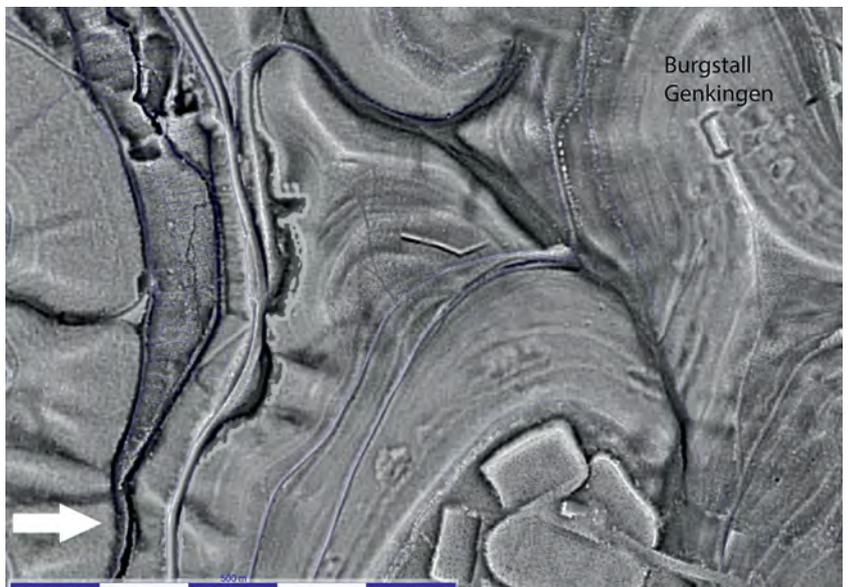
13 Burgstallschanzen. Der Pfeil zeigt den mutmaßlichen Standort von Schanze XIII. Mittig Schanze XIV.

Schanze XIII befand sich überraschenderweise nicht am Albtrauf, sondern an dessen Fuß, südlich der Talmühle an der Straße Gönningen–Genkingen (Abb. 13). Die nur wenige Schritte lange Anlage war schon 1897 völlig verschwunden. Sie lag am südlichen Talende an der alten Steigstraße, die westlich der heutigen Straße verläuft.

Bis hierher ist Niethammers Beschreibung der Karte eine große Hilfe, aber von Genkingen bis Holzefingen ist sie sehr ungenau. Zusätzlich waren schon 1897 fast alle Schanzen völlig verschwunden. Von den Burgstallschanzen (XIVa–c) hat sich lediglich eine Schanze auf halber Höhe des Albtraufs 250 m südwestlich des Genkinger Burgstalls erhalten, die Niethammer nicht kannte und die wohl die Hochfläche „Reute“ abriegeln sollte. Seine Versuche, die übrigen Schanzen zu verorten, führten nicht weit, da der nördlich der neu entdeckten Schanze gelegene Rößlesberg eine frühmittelalterliche Wehranlage trägt, keine frühneuzeitliche, wie er selbst schon vermutete. Die Schanzen XV bis XVII befanden sich auf der Hochfläche auf der Linie Stellenberg–Altersbühl–Eichhalde–Hohenbuch, wo es mehr befestigungswürdige Passagen gibt als überlieferte Schanzen. Auch die Suche mittels LIDAR-Scans blieb hier erfolglos. Es ist möglich, daß diese Schanzen im Frühling 1704 gar nicht mehr erbaut worden sind.
