„... immer darauf bedacht,
dem Haus gerecht zu werden“

Denkmalschutzpreis 2018 für den behutsamen Ausbau des Salemer Klosterhofs in Sipplingen

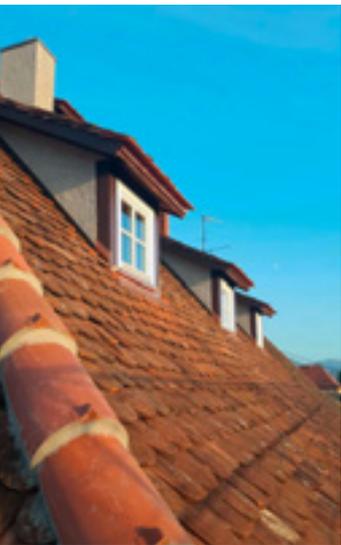
1 Das stattliche Rebleutehaus wurde mitten im klösterlichen Weinberg in Hanglage unweit des Seeufers erbaut. Es steht traufständig zum Weg, der hinunter zur Schiffslände führt und der bis heute „Im Breiten Weingarten“ heißt, Foto des Vorzustands von 2015.

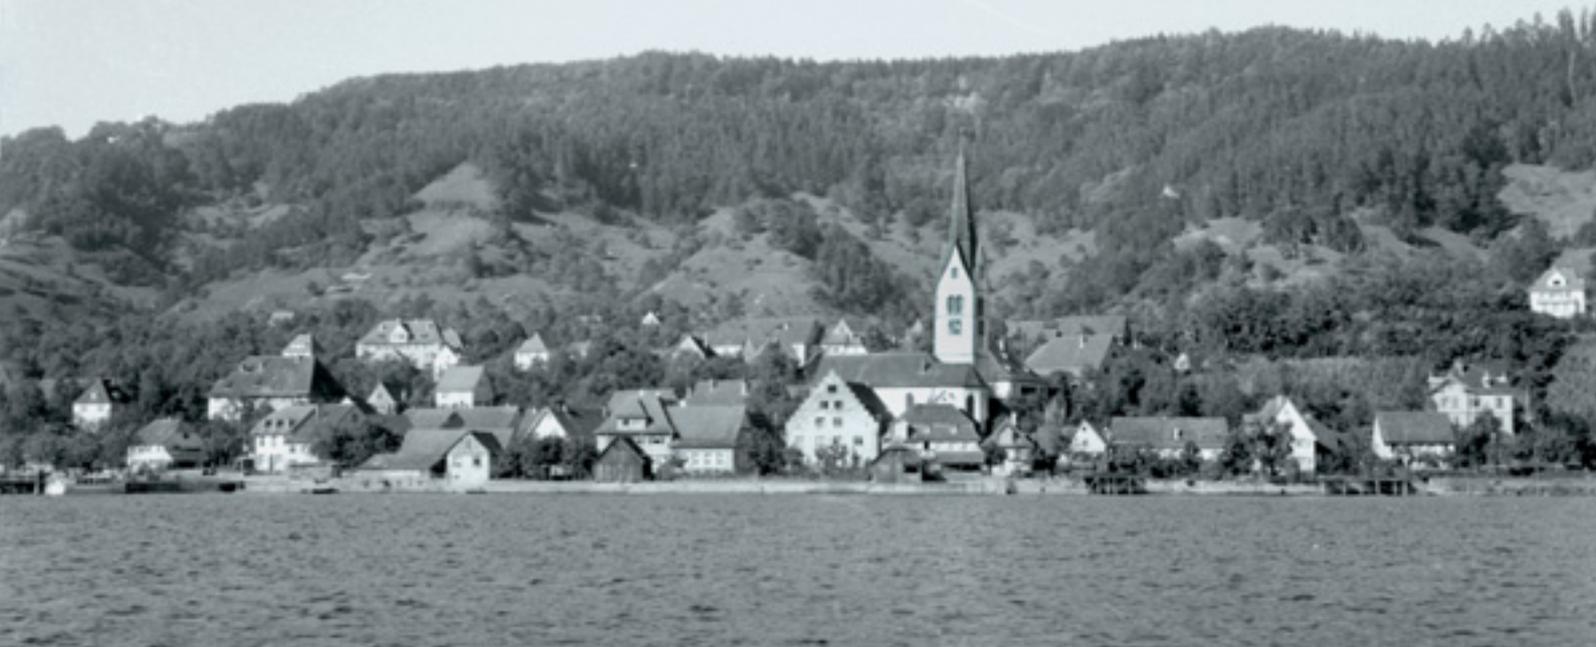
2 Das „Salmannsweiler Haus“ war noch bis in das letzte Drittel des 20. Jahrhunderts von Gärten umgeben (das dritte Haus von links). Wegen der erhöhten Lage, vor allem aber wegen seines charakteristischen Vollwalmdachs ist es, wie andere Sonderbauten des Klosters am Nordufer des Bodensees, schon aus der Ferne als Salemer Hof zu erkennen.

ufer zur Schiffslände führt und bis heute „Im Breitenweingarten“ heißt. Von hier aus organisierten und überwachten die Rebmänner des Klosters den Weinbau, für den man im Vergleich zum Ackerbau ein Vielfaches an Arbeitskräften braucht. Wegen seiner Alleinlage und seines charakteristischen Vollwalmdachs war das „Salmannsweiler Haus“ schon aus der Ferne, vom See aus, als Salemer Sonderbau zu erkennen (Abb. 2).

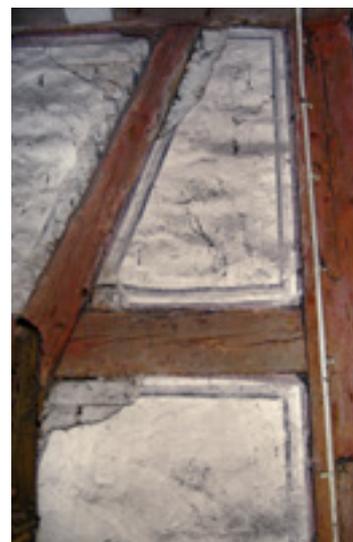
3 Die rot gefassten Hölzer des Fachwerks mit doppeltem grauem Begleitstrich und hellen Gefachfeldern sind ein wichtiges Zeugnis für den repräsentativen Anspruch der Reichsabtei Salem.

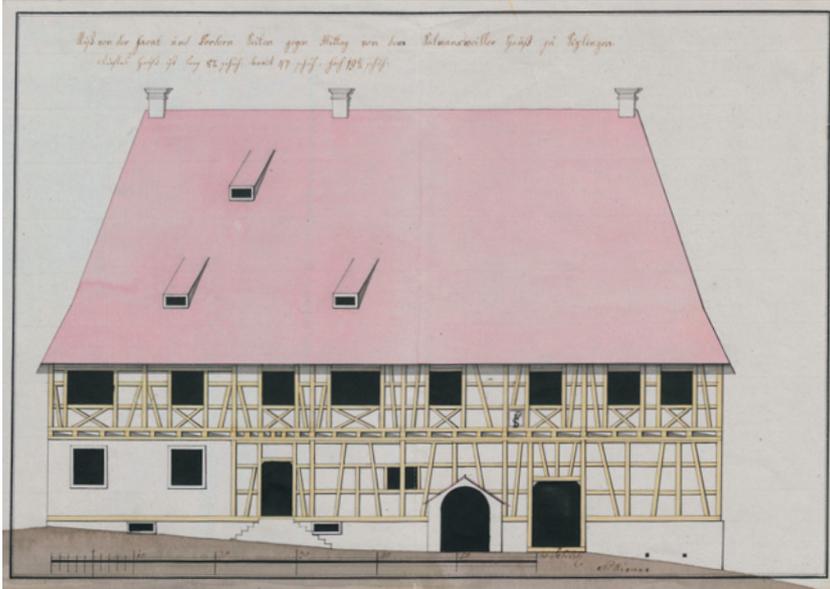
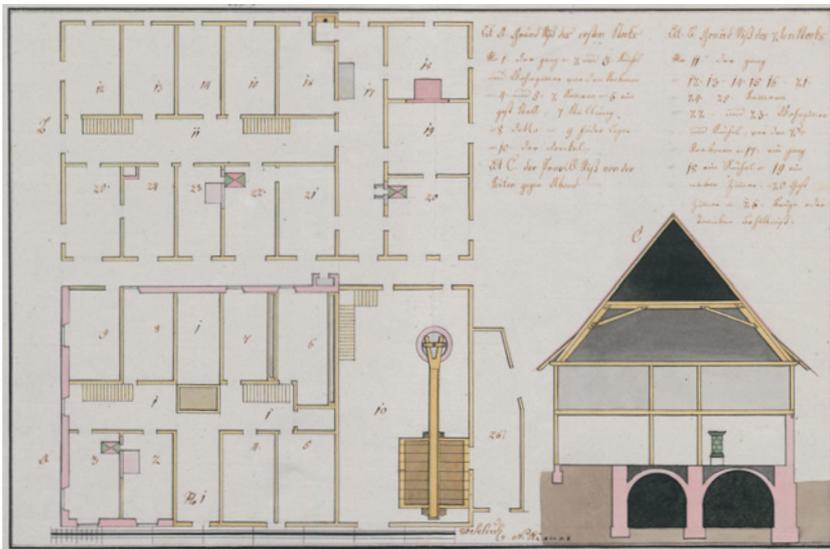
4a und b Die Bauaufnahme des „Salmansweiler Hauses“ von 1803, Generallandesarchiv Karlsruhe, 229_9829 K3 und K2: „Riß von der Facat und Vordern Seiten gegen Mittag von dem Salmansweiler Haus zu Siplingen“ und Grundriss und Schnitt: „Lit A: Grund Riß des ersten Stocks, No 1 Der Gang – 2 und 3 Kuchel und Wohnzimmer vor den Rebmann – 4 und 5 2 Kammern – 6 ein Gaststall – 7 Stallung – 8 ditto – 9 Fuder Lager -10 der Dorkel – Lit B Grund Riß des 2ten Stocks – No 11 der Gang – 12, 13, 14, 15 16, 21, 24, 25 Kammern – 22 und 23 Wohnzimmer und Kuchel vor den 2ten Rebmann – 17 ein Gang – 18 ein Kuchel – 19 ein Nebenzimmer – 20 Gastzimmer – 26 Beuge oder Trauben Behältniß – Lit C der Provill Riß von der Seiten gegen Abend“.

Im zweiten Drittel des 19. Jahrhunderts, nach Säkularisation und Bauernbefreiung, wurde das Rebleutehaus in zwei unterschiedlich große Wohnhäuser aufgeteilt und umgebaut. Beim Vergleich mit der Bauaufnahme von 1803 sind die Unterschiede schnell zu erkennen (vgl. Abb. 1 und Abb. 4): Der ursprüngliche Haupteingang an der Südseite wurde nach Osten in das vierzonige Gebäude Im Breitenweingarten 8 verschoben. In den ehemaligen Torkelraum zog man eine Ebene für ein weiteres Wohngeschoss ein. Der Wohnteil Im Breitenweingarten 10, der hier behandelt wird, umfasst die drei westlichen Querzonen und wurde nur im Erdgeschoss leicht verändert. In Weiterführung der bisherigen Raumfolge entstanden im ehemaligen Querflur zwei neue Räume. Etwas später wurde an der Nordwestecke im Anschluss an den Stall eine kleine Scheune angebaut. Wie zuvor gelangt man über den westlichen Eingang in den Mittelflur und zur Treppe in das Obergeschoss, dessen Gliederung bis auf die neue Trennwand zum Nachbarn unverändert blieb.

Warum diese Vorgehensweise? Bei dem Rebleutehaus handelt es sich um einen Bautyp mit spezifischen Eigenschaften. Im Zuge der Säkularisation wurde 1803 eine Bauaufnahme des „Salmansweiler Hauses“ erstellt, die seine typischen Merkmale in Aufriss und Grundriss anschaulich macht (Abb. 4). Viele Funktionen sind hier unter einem Dach vereint: Im westlichen Teil mit seiner dreischiffigen und fünfzonigen Grundrisgliederung reihen sich Räume beinahe identischen Zu-

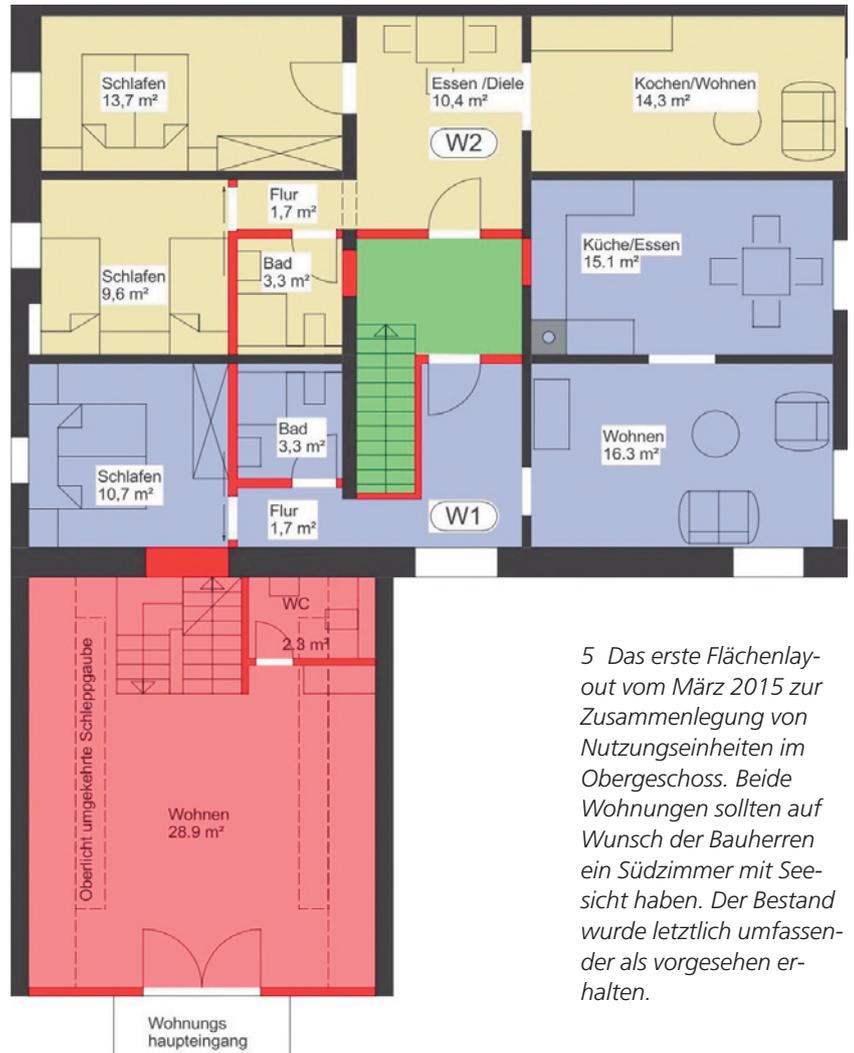
5 Das erste Flächenlayout vom März 2015 zur Zusammenlegung von Nutzungseinheiten im Obergeschoss. Beide Wohnungen sollten auf Wunsch der Bauherren ein Südzimmer mit Seesicht haben. Der Bestand wurde letztlich umfassender als vorgesehen erhalten.

den Umgang mit dem Bestand: Der charakteristische Mittelflur war unbedingt sichtbar zu erhalten. Die Öffnung des Flurs in den östlichen Bauteil für eine neue Verbindung ehemals zusammengehöriger Haushälften sollte möglich bleiben. Wanddurchbrüche innerhalb neuer Wohneinheiten waren nur nach denkmalfachlicher Beurteilung des entsprechenden Wandabschnitts denkbar. Sie hatten von der jeweiligen Wandkonstruktion auszugehen und möglicherweise verdeckte Fassungen und Ausstattungen zu berücksichtigen. Zur Klärung der Machbarkeit markierte die Architektin im Grundriss von 1803 die gewünschten Wandöffnungen. Ein erfahrener Restaurator für historische Putz- und Wandflächen untersuchte im Februar 2015 mit kleinen Sondagen die Stellen, dokumentierte die Befunde und ordnete sie baugeschichtlich ein. Die Ergebnisse ließen darauf schließen, dass die Mehrzahl der Fachwerkwände im Obergeschoss mit einer Bänderung in Rot/Schwarz/Grau wie in der Dachkammer versehen war. In den Wohnräumen im Erdgeschoss war an den Befundstellen keine Gliederung mehr nachzuweisen, obwohl mit großer Wahrscheinlichkeit ursprünglich vorhanden. Jetzt konnten Bereiche für mögliche Durchbrüche festgelegt und ein Flächenlayout für die Zusammenlegung von Nutzungseinheiten erstellt werden (Abb. 5).

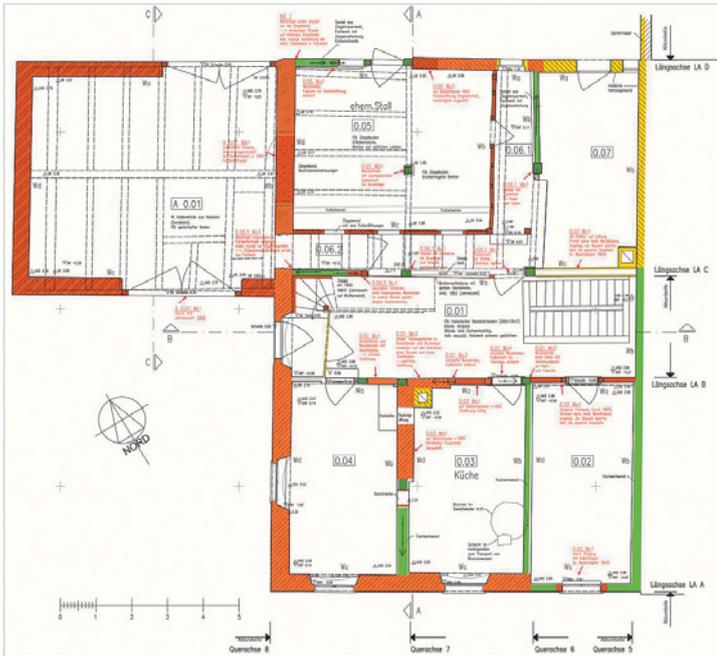
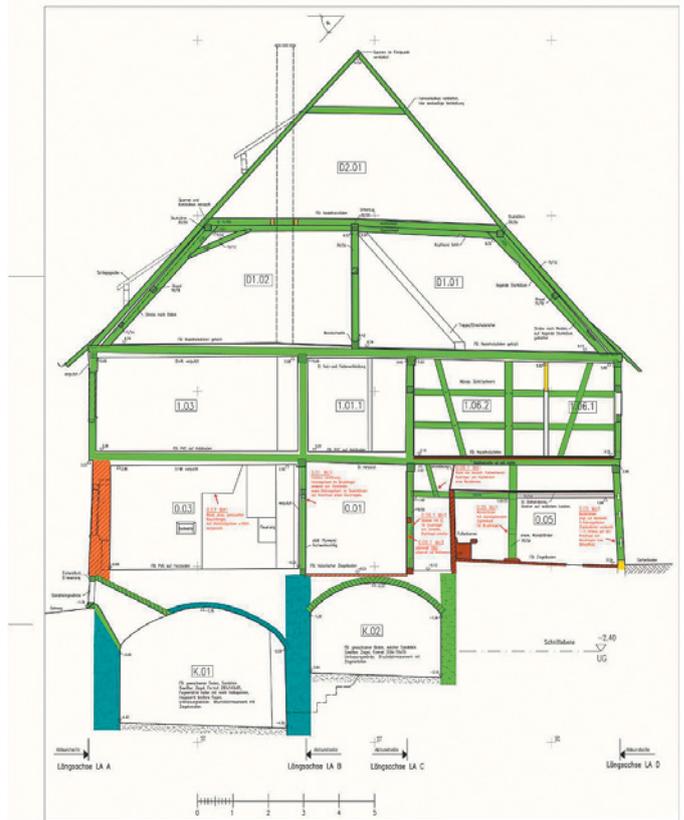
- 1. Bauphase – Erbauungszeit um 1595 (a, d)
- 2. Bauphase – Bestand 18. Jahrhundert (s, gk)
- 3. Bauphase – Bestand 19. Jahrhundert (nach 1803, s, gk)
- 4. Bauphase – Bestand 20. Jahrhundert (s, gk)
- zeitliche Einordnung unklar

d = dendrotiert
 s = stützlich
 gk = gefügekundlich
 a = archaisch

6 Der Bauphasenplan zeigt im Querschnitt die beindruckend gute Überlieferung des Hausgerüsts von 1595. Im Erdgeschoss sind dagegen zahlreiche Instandsetzungen und Erneuerungen abzulesen (Andrea Kuch, 2015), die auf Stallnutzung und aufsteigende Feuchte zurückzuführen sind.

mit Verblattungen, einen noch rechteckigen Querschnitt der Stuhlrähme (im 18. Jahrhundert zeigen sie meist einen fünfkantigen Querschnitt) und die direkte Verbindung der Stuhlsäulen mit den Dachbalken (Abb. 6). Damit hatte die Bauforschung nachgewiesen, dass es sich bei dem Gebäude um den „Bau mit Torkel“ handelt, der laut schriftlichen Quellen unter dem Salemer Abt Peter II. Miller (1593–1614) im Jahr 1595 erbaut wurde – wie es auch der große Wappenstein an der Südfassade angibt. Und sie hatte gezeigt, dass dieser Bau – zumindest im untersuchten westlichen Teil – bis heute weitgehend überliefert ist.

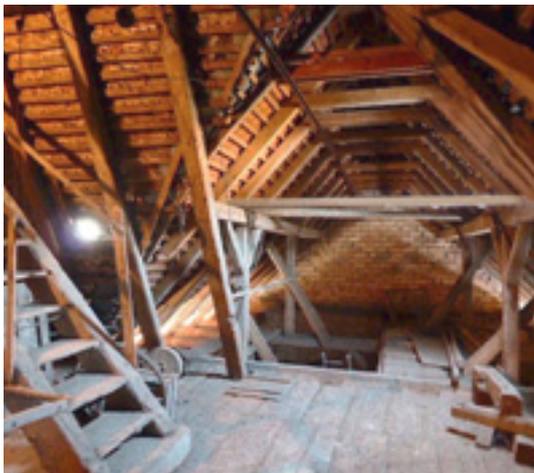
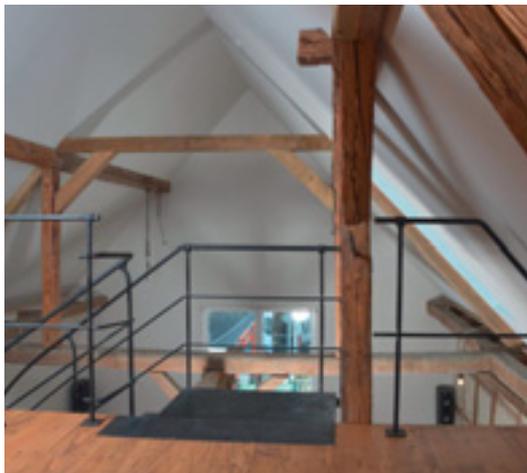
7 Mit Nutzung des Scheunenanbaus von 1866, der in das Dach des 16. Jahrhunderts eingreift, konnten die bauliche Erschließung und ein Teil der Belichtung des Dachgeschosses denkmalfachlich unproblematisch umgesetzt werden (Vorher 2015, Nachher 2017), vgl. auch Abb. 5.

siven“ Dachausbau abzustecken. Ausgangspunkt war die Idee, den kleinen Scheunenanbau von 1866 für eine eigene, außerhalb des Hauptgebäudes liegende Erschließung des Hauptdaches und als Ergänzung der Wohnfläche zu nutzen (Abb. 7). Die Anordnung neuer Räume im Dach hatte sich nach den Möglichkeiten ihrer Belichtung und nach der bauzeitlichen Dachkammer mit den gestalteten Fachwerkwänden zu richten. Architektin und Zimmermann entwickelten mit großem Ehrgeiz und auf der Grundlage der Erfahrungen aus anderen Denkmalprojekten einen sparrenfeldbreiten Gaubentyp, der die drei Bestandsgauben ersetzen und für zwei neue Gauben verwendet werden sollte. Auf diesem Weg entstand ein überzeugendes Konzept, das nach Auffassung der Denkmalbehörden bei entsprechender Werkplanung weder die Bausubstanz, noch das Erscheinungsbild wesentlich beeinträchtigen würde. Die denkmalschutzrechtliche Zustimmung zu einer Bauvoranfrage konnte deshalb unter dem Vorbehalt weiterer Abstimmungen im August 2015 erteilt werden – und der Kauf wurde besiegelt.

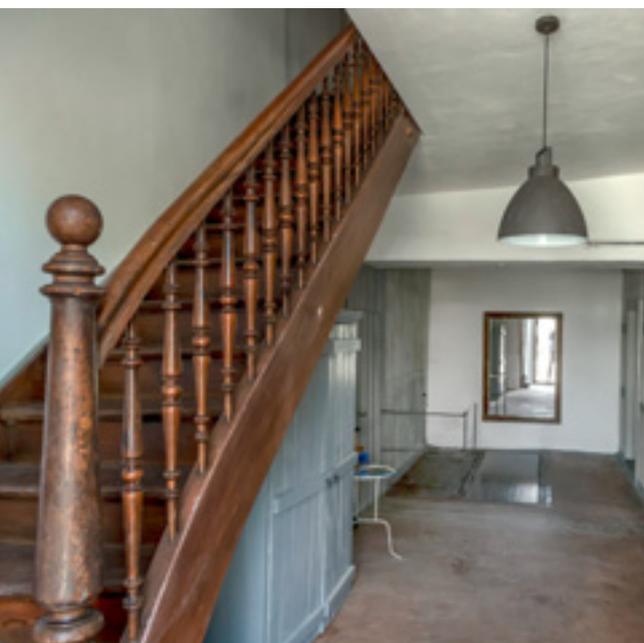
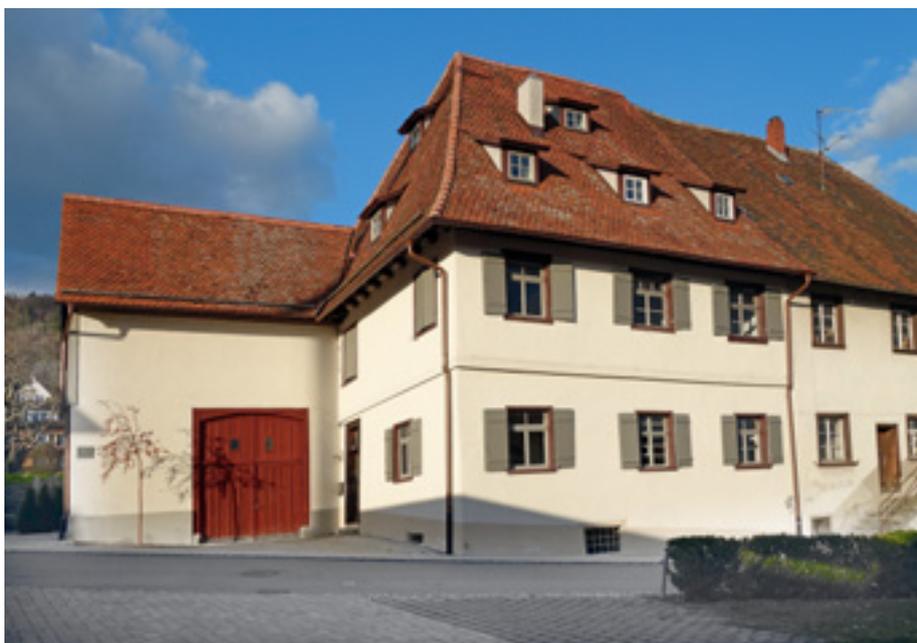
8 Blick vom Eingang in den Mittelflur Richtung Trennwand zum Nachbarhaus. Die viertelgewendelte Wangentreppe ersetzte 1883 die ursprünglich gerade Treppe ins Obergeschoss. Links hinter dem Schrank gelangt man zum ehemaligen Stall, der heute als Fahrradkeller dient.

9 Das denkmalpflegerische Ziel, die Traufkanten an Haupt- und Scheunendach schmal zu halten, wurde dank einer kombinierten Aufdach- und Zwischensparrendämmung erreicht. Der Höhenversprung zum Nachbardach ist minimal. Die neuen Gauben sind als ausgesprochen gelungen zu bezeichnen.

gen. Ihre Fensteröffnungen sind zwar um etliches größer als die der Vorgängergauben, dennoch wirken sie wegen ihrer guten Proportionierung und Hierarchisierung (die oberen sind kleiner als die unteren), der schmalen Dachränder und der geringen Aufbaustärke der verputzten Wangen wie aus dem Bestand erwachsen. Für zusätzlichen Lichteinfall sorgen eine Solar Tube (eine Lichtröhre) im Kaminkopf auf der Südseite sowie kleine Glasziegelflächen und zwei sparrenfeldbreite Lamellenfenster auf den nördlichen Dachflächen. Die Anforderung der Denkmalpflege, trotz Dachdämmung die bauzeitliche Dachkonstruktion innen sichtbar und die Traufkanten an Haupt- und Scheunendach schmal zu halten, wurde dadurch erfüllt, dass eine wenig auftragende, am Aufschiebling auslaufende Aufdachdämmung mit einer Innendämmung geringer Stärke kombiniert wurde. Der Höhenversprung zu dem Dach des noch nicht sanierten östlichen Hausteils ist dadurch minimal. Die historischen Biberschwanzziegel konnten weitgehend wiederverwendet und mit entsprechendem Altmaterial ergänzt werden. Auf diese Weise blieben die historischen Ansichten der Dächer und ihre Proportionen im Verhältnis zum Baukörper gewahrt (Abb. 9).

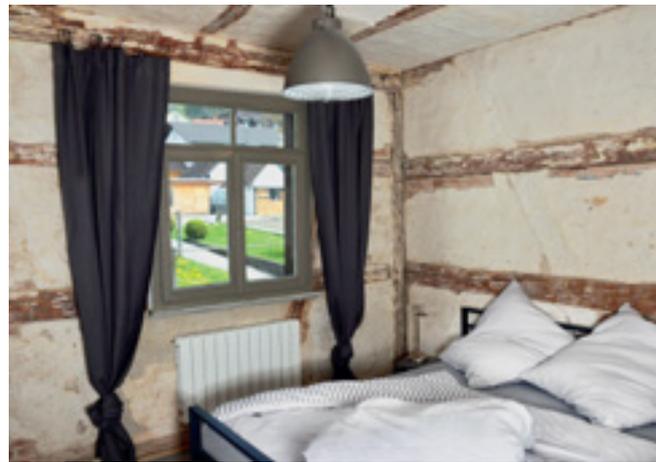
10 Der Flur im Obergeschoss mit Blick auf die Trennwand zum Nachbarhaus. Die beiden Fenster in der Flurwand zu den Wohnräumen belichteten wohl schon seit der Hausteilung einen gefangenen Raum an dieser Stelle. Seine Ausmaße sind heute noch am Ziegelboden abzulesen. Links eine große, erst im Bauverlauf entdeckte und dann restauratorisch gesicherte Befundstelle. An den historischen Wänden und Decken laufen sämtliche Leitungen auf Putz.

11 Das Schlafzimmer der westlichen Ferienwohnung über dem Stallbereich. Durch die seit Generationen aufsteigende Feuchte waren Geschossbalkenlage und Dielen stark geschädigt. Weil der Raum vorwiegend als Lagerraum genutzt worden war, sind an den Fachwerkwänden die bauzeitlichen Putze und Fassungen überliefert, wenn auch mit Verlusten. Sie wurden restauratorisch gesichert und rein konservatorisch überarbeitet.

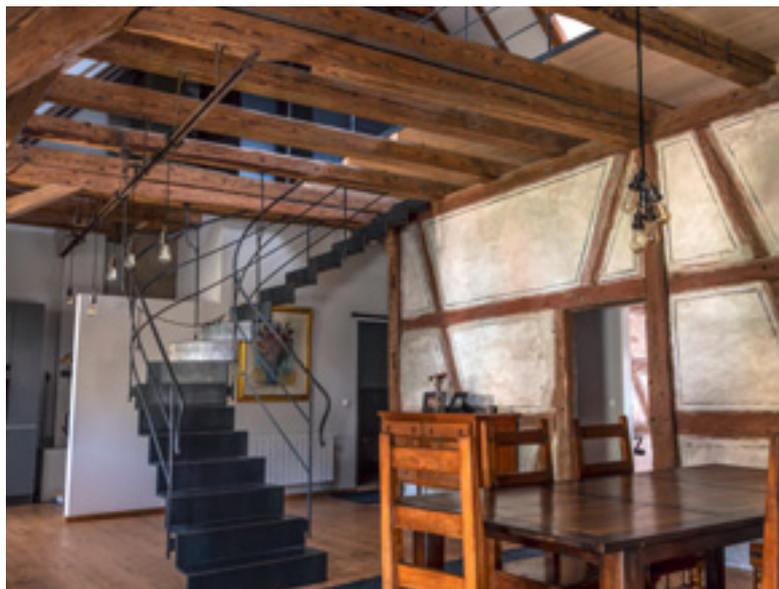
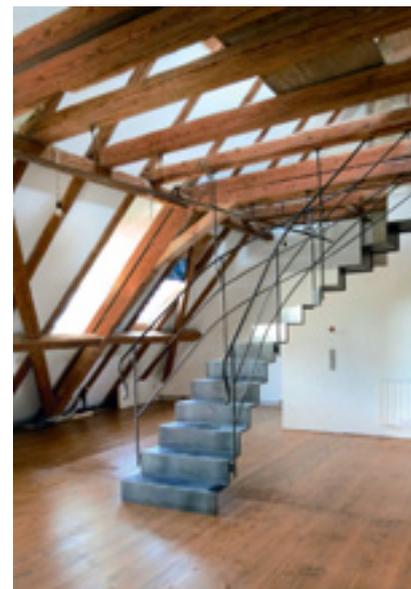
12a und b Der Dachausbau griff nicht in den denkmalrelevanten Bestand ein. Das Dachwerk von 1595 ist sichtbar erhalten. Die Anordnung neuer Räume richtete sich nach dem Bestand und einer das historische Erscheinungsbild bewahrenden Belichtung. Der Küchenbereich erhält sein Tageslicht über zwei Gauen und ein kleines Feld aus Glasziegeln. Die bauzeitliche Dachkammer mit ihren innen und außen verzierten Fachwerkwänden wurde mit einer Trockenwand in zwei Räume aufgeteilt, blieb aber sonst von Eingriffen unberührt.

Der Ausbau des Daches war dagegen eine besondere Herausforderung, nicht nur baulich, sondern auch finanziell. Selbst wenn die denkmalpflegerischen Ansprüche nach Wahrung des Erscheinungsbilds und möglichst geringen Eingriffen erfüllt wurden und in der offenen Dachwohnung die beeindruckende Dachkonstruktion in ihrer ganzen Größe erlebbar ist (Abb. 12), waren die für den Ausbau anfallenden Kosten zum Großteil nicht förderfähig. Die Denkmalstiftungen halten sich entsprechend ihrer Förderrichtlinien mit einer Unterstützung von Projekten, in denen der Dachausbau eine so wichtige Bedeutung hat, ebenfalls zurück. Ein erster, früher Antrag auf Drittmittelförderung im Juli 2015 scheiterte. Ein zweiter Versuch im Sommer 2016 hatte angesichts des sich schon abzeichnenden guten Ergebnisses der erhaltenden und restauratorischen Maßnahmen Erfolg. Die Denkmalstiftung Baden Württemberg stieg nachträglich ein und gab zur Denkmalförderung des Landes 50 000 Euro dazu, was insgesamt eine Fördersumme von etwa zehn Prozent der Gesamtkosten ergab.
