# Zeugen aus Glas

## Archäologische Funde von der ehemaligen Synagoge in der Gartenstraße 33 in Tübingen

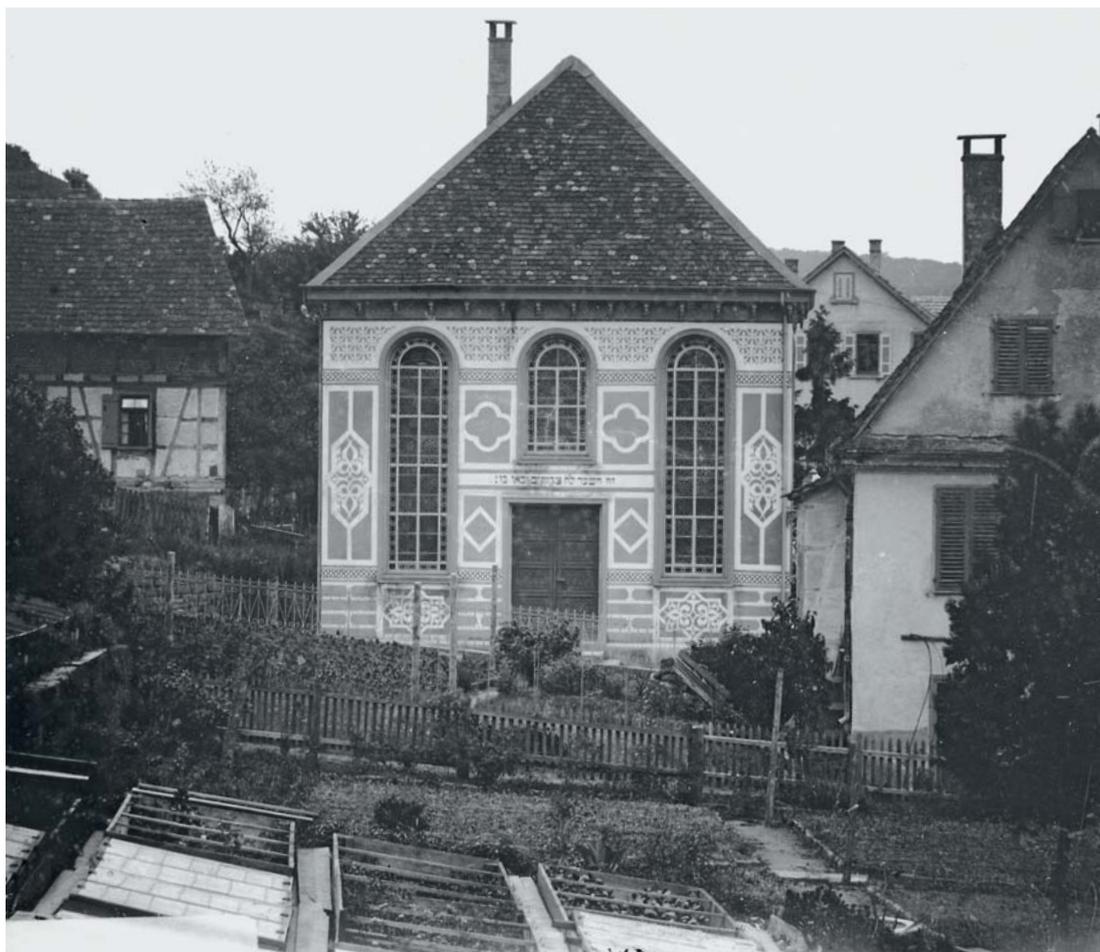
1 Außenansicht der Tübinger Synagoge um 1885.

Die relativ kleine Synagoge, ein einfacher Rechteckbau mit Walmdach und Rundbogenfenstern, wies zunächst eine für Tübinger Verhältnisse auffällige, im Synagogenbau des 19. Jahrhunderts aber sehr beliebte Ornamentik im neuorientalischen oder maurischen Stil auf (Abb. 1). Im frühen 20. Jahrhundert wurde die Fassade überfüncht und damit an die ortsübliche Bauweise angepasst.

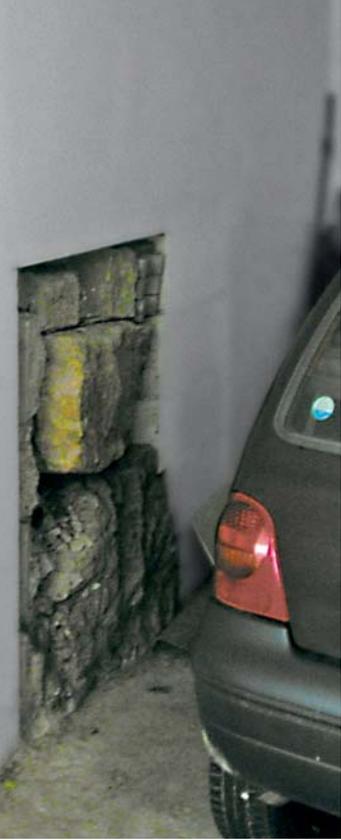
2 Fundamentrest der Westwand in der Wand des Nebenraums in der Tiefgarage.

Als dieses Wohnhaus 1998 einem Mehrfamilienwohnhaus weichen musste, ging man von Seiten der Baubehörde nicht davon aus, dass noch Relikte der Synagoge vorhanden sein könnten. Erst nach dem Abbruch wurden dank der Aufmerksamkeit von Mitgliedern der Tübinger Geschichtswerkstatt Fundamentreste der Synagoge entdeckt und dokumentiert und die Denkmalpflege eingeschaltet. In einer Kompromisslösung wurde festgelegt, dass ein Teil des Fundaments in situ erhalten bleiben musste. Es befindet sich heute in einem unzugänglichen Nebenraum der Tiefgarage; lediglich seine Abbruchkante ist in der Wand zur Tiefgarage sichtbar (Abb. 2).

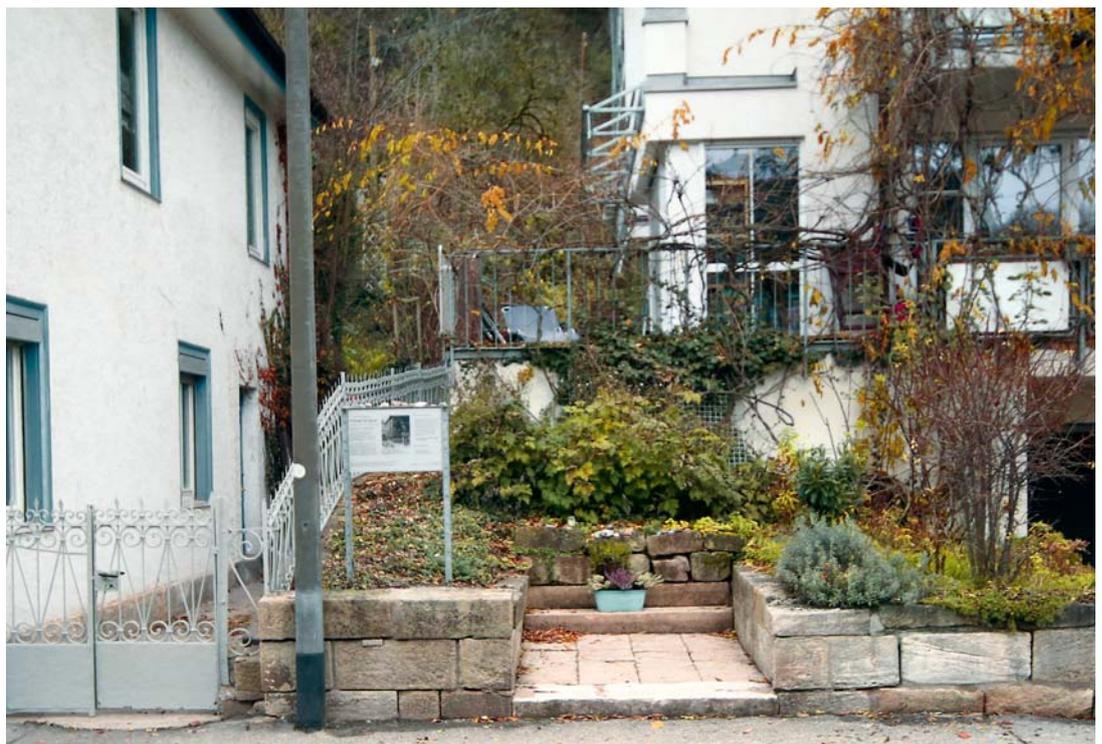
3 Reste der Grundstückseinfassung und des Gartenzauns der Tübinger Synagoge.

In den Vorgarten des Neubaus integriert und dabei teilweise verändert wurden Mauerreste der Grundstückseinfassung; erhalten blieben auf der Westseite noch der bauzeitliche schmiedeeiserne Gartenzaun sowie ein Teilstück des Zugangs vom Gehweg zum Eingang der Synagoge, einschließlich weniger Treppenstufen und der Gehwegplatten (Abb. 3). Bei diesen vergleichsweise wenig eindrucksvollen Überresten der Tübinger Synagoge handelt es sich vor allem aufgrund ihrer heimatgeschichtlichen Bedeutung um Kulturdenkmale gemäß §2 Denkmalschutzgesetz, an deren Erhaltung ein öffentliches Interesse besteht.

2017 beauftragte deshalb die Stadt Tübingen den Restaurator Florian Schorer mit der denkmalgerechten Konservierung des Gartenzauns sowie dessen Unterbau aus Stubensandsteinquadern auf einem Stampfbetonfundament. Bei den dazu erforderlichen Freistellungsarbeiten am nordwestlichen Zaunende konnten Funde geborgen werden, die sich eindeutig der Synagoge zuordnen lassen. Dabei handelte es sich – neben diversen Kleinfunden aus unterschiedlichen Materialien – vor allem um mehrere unterschiedliche Flachziegel, eine Gehwegplatte sowie 23 Flachglasfragmente mit Schablonenbemalung (Abb. 4). Ob diese bei der Zerstörung der Synagoge bzw. der nachfolgenden Einebnung des Trümmergrundstücks oder schon früher in den Boden gerieten, muss offen bleiben: Es fehlen eindeutige Brandspuren, wie sie bei Fensterglas, das einem Hausbrand ausgesetzt war, zu erwarten wären. Zwar weisen die Dachziegel teil-

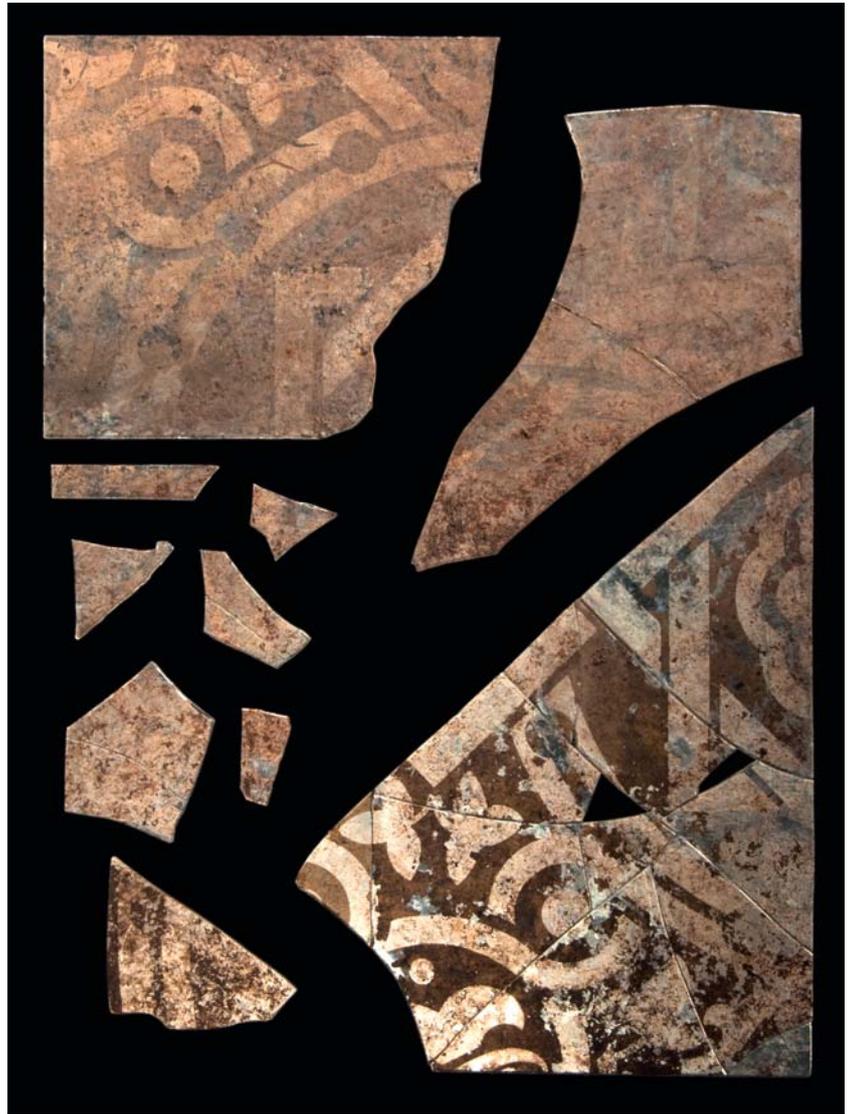
4 Glasfragmente des Tübinger Synagogenfensters.

Der Erhaltungszustand der Glasfragmente ist sehr fragil, die Farbe der Bemalung löst sich schon bei vorsichtigstem Umgang mit den Objekten ab, so dass selbst eine Reinigung von anhaftendem Erdreich unterbleiben muss. Die Farbe hatte sich mit dem sehr harten Industrieglas vermutlich so wenig verbunden, dass sie bei der Lagerung im Boden eine Verbindung mit der umgebenden Erde einging. Eine Festigung zur Erhaltung des Istzustandes erscheint zwar möglich; wie ein Versuch gezeigt hat, entstehen dabei jedoch Flecken, die die Bemalungsmotive weiter verunklaren. Deshalb wurde schnellstmöglich eine fotografische und zeichnerische Bestandsdokumentation durchgeführt. Mit Hilfe historischer Fotos ließen sich die Bemalungsmotive und die Position des größten Fragments sowie eines weiteren Fensterglasfragments aus zehn anpassenden Teilen rekonstruieren (Abb. 4–6).

Die Fensterverglasung bestand aus einzelnen meist quadratischen Segmenten, verbunden durch eine waagrechte Bleiverglasung und gerahmt von breiteren Metallbandsprossen. Das größte Glasfragment gehörte zu einem rechteckigen Segment in halber Größe, das unterhalb des Oberlichts positioniert werden konnte, das andere Fragment war durch die Größe seiner rechtwinklig geschnittenen Kanten eindeutig Teil des kippbaren Halbbogenfensters. Auch die Machart der beiden Fragmente unterscheidet sich deutlich: Während das größte Fragment das Motiv in heute hellbeige

erscheinender Bemalung auf durchsichtigem Hintergrund erkennen lässt, ist bei dem Glasfragment aus dem Halbbogenfenster der Hintergrund dunkel (schwarz?) bemalt und das Motiv durchsichtig ausgespart. Die ursprüngliche Farbe der Bemalung muss aber vorerst offen bleiben.

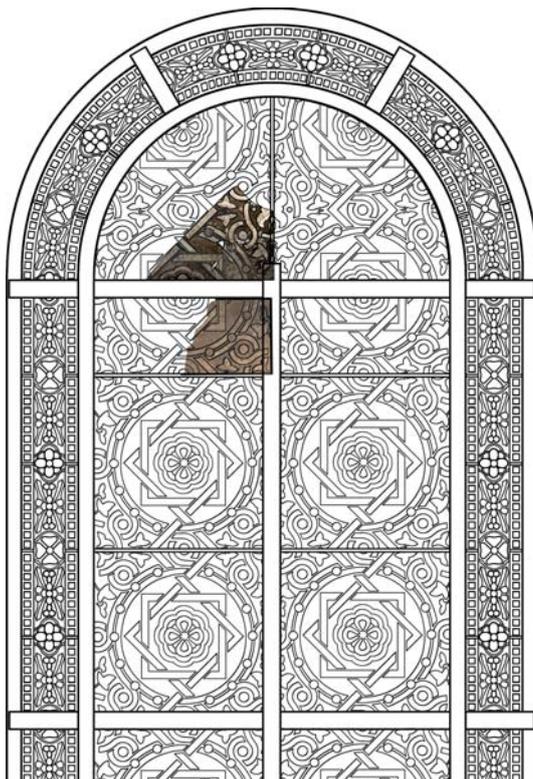
5a Rekonstruktion eines Fensterausschnitts mit den beiden größeren Fragmenten.

Mithilfe historischer Fotografien der Synagoge, die die Fenster nur relativ undeutlich zeigen, wurden die beiden erhaltenen Motivteile ergänzt und über die Fläche weitergeführt. So konnte letztendlich die Fensterbemalung mit hoher Wahrscheinlichkeit auch im Detail rekonstruiert werden. Als Zentralmotiv erscheinen zwei im 45-Grad-Winkel zueinander versetzte Quadrate, die einen achtzackigen Stern aus ineinander verschlungenen Bändern ergeben. Um den Stern liegt ein mit Lochaussparungen im Doppelband versehener Kreis, der jeweils zu den Zwickeln der quadratischen Segmente hin zu einem S-förmigen Band aufgebogen ist. Innerhalb des Sternmotivs zeigt das Glasfragment aus dem Halbbogenfenster ein halbes dreifach gebogenes Motiv, das – dem historischen Foto entsprechend – zu einem achtblättrigen Blumenmotiv ergänzt wurde. Die Zwickel mit floralem Blatt-

werk formen an den Kreuzstellen der Einzelsegmente ein vierblättriges Muster. Die S-förmig aufgebogenen Kreisbänder in allen vier Ecken verbinden sich mit unterschiedlichen floralen Elementen und weiteren S-Bandenden zu einem Rapportmuster. Eingefasst wurden die Segmente von einem Fries aus floralen Zierelementen.

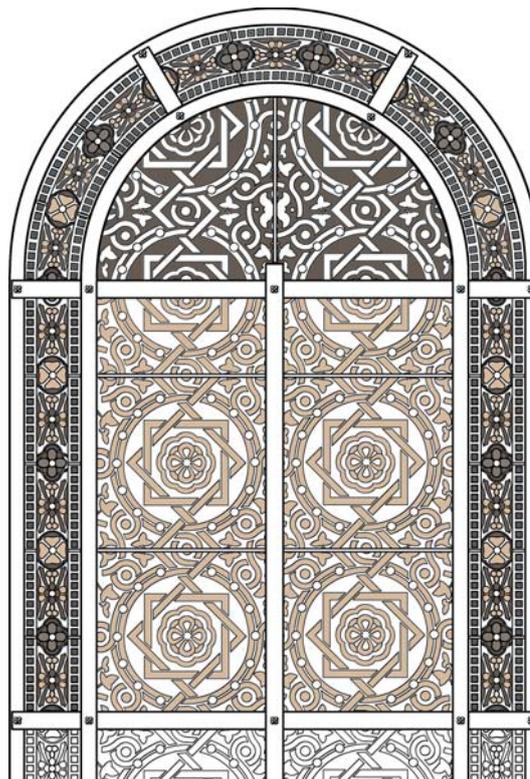
5b Farbige Rekonstruktion eines Fensterausschnitts.

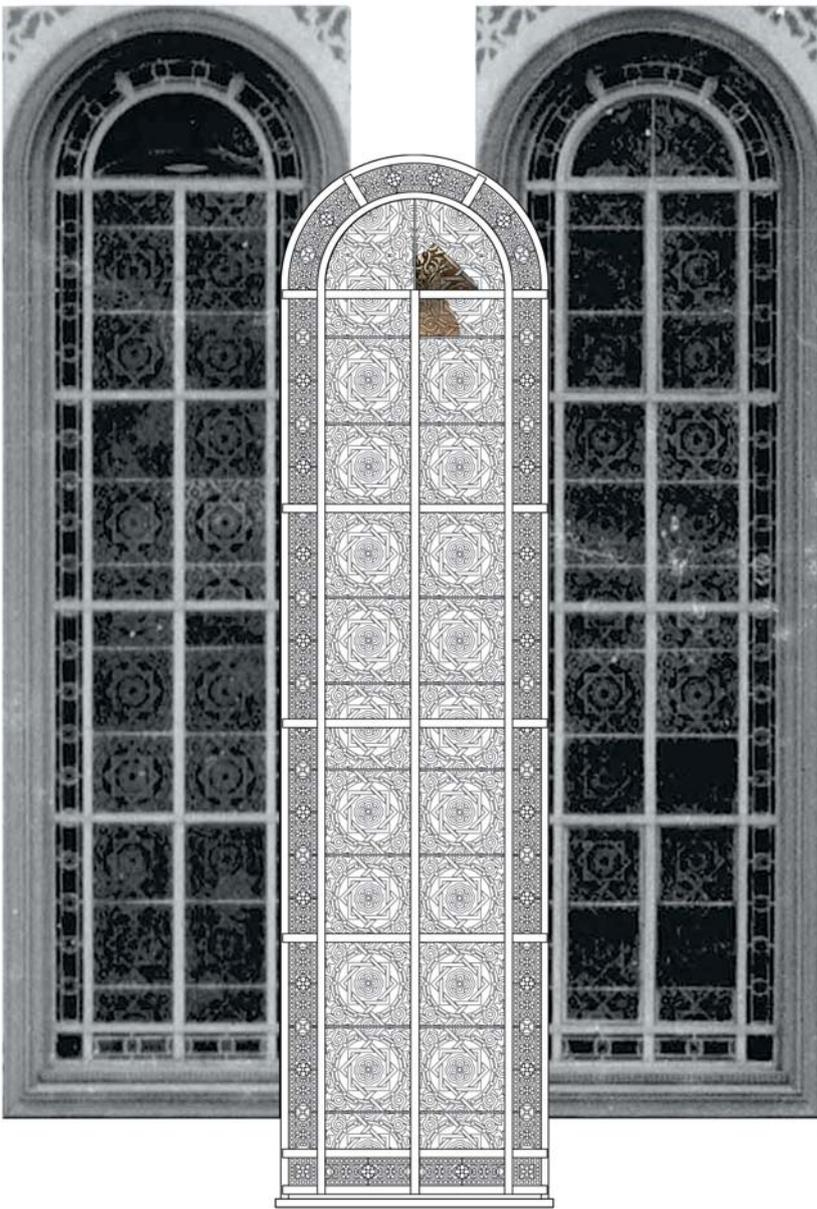
6 Synagogenfenster:  
Rekonstruktion und Aus-  
schnitte aus historischem  
Foto.

Überraschend war, dass die Fragmente so orientiert werden müssen, dass die bemalte Seite nach außen weist, damit die Motive mit den historischen Fotografien übereinstimmen. Diese Beobachtung erfordert zwingend ein vorgeschaltetes (farbloses) Fensterglas als Schutz für die Bemalung. Die Kombination von verflochtenen geometrischen und floralen Motiven wie Quadrat, Kreis, Blatt- bzw. Blütenformen entspricht allgemein dem Symbolkreis der jüdischen, christlichen und islamischen Religion und findet sich zum Beispiel in Synagogen der Diaspora-Gemeinden auch bei Wand- und Deckenfriesen und Bodenplatten. Aber selbst repräsentative profane Gebäude wie beispielsweise Schloss Montfort in Langenargen wurden in diesem „maurischen Stil“ errichtet.
