Dem Kurgast zum Wohle und zur Erholung Der Terrassengarten des Sanatoriums St. Blasien – Voruntersuchungen zur Sanierung

Ehrenamtliches Engagement von Bürgern vor Ort, Unterstützung lokaler Politiker sowie die Expertise verschiedener Fachgutachter und des Landesamtes für Denkmalpflege zielen auf die langfristige Erhaltung des Sanatoriumsgartens in St. Blasien. Um dieses Ziel erreichen zu können, bedarf es fundierter Grundlagenarbeit von der akribischen Archivrecherche über die sorgfältige Bestandsdokumentation bis zum Maßnahmenkonzept.

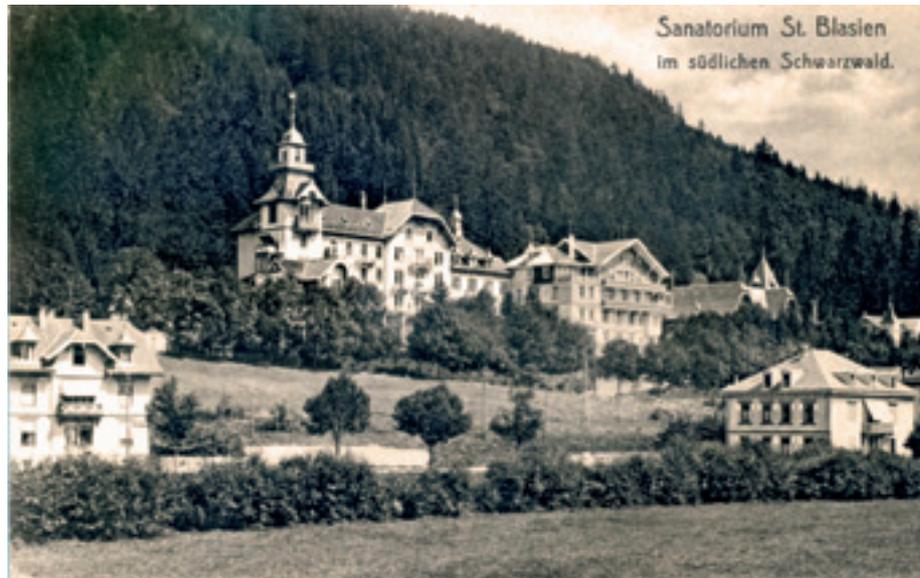
2 Sanatorium St. Blasien, Ansichtskarte 1908.

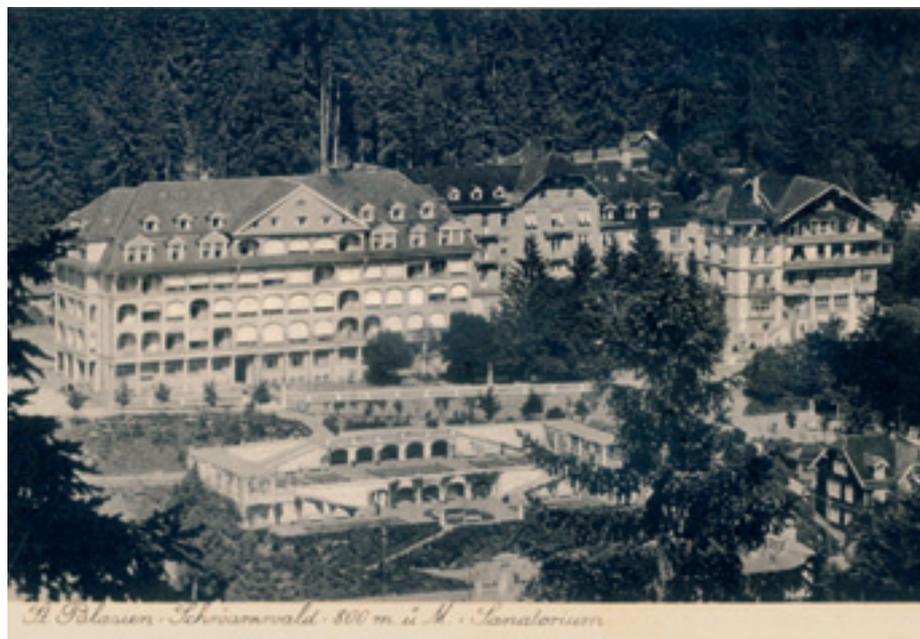
3 Sanatorium St. Blasien mit dem Sanatoriumsgarten, Ansichtskarte um 1930.

Die Idee zu einem Lungenanatorium in St. Blasien hatte 1876 Peter Dettweiler, ein ehemaliger Assistenzarzt Brehmers in Görbersdorf. Realisiert wurde sie sechs Jahre später durch den in Davos ausgebildeten Lungenarzt Paul Haufe, der sich 1878 hier als Allgemeinarzt niedergelassen hatte. 1882 eröffnete Haufe neben seiner Arztvilla ein Sanatorium; die beiden Gebäude verband eine verglaste Galerie mit Liegehalle (Abb. 1). 1895 verkaufte Haufe den Komplex an den Medizinalrat Albert Sander, unter dessen Leitung von 1900 bis 1908 ein großer Neubau erfolgte, der den verbindenden Wandelgang ersetzte; gärtnerisch gestaltet war nur der Haupteingangsbereich (Abb. 2). Das Sanatorium St. Blasien genoss zu dieser Zeit international einen hervorragenden Ruf. Mit Ausbruch des Ersten Weltkriegs musste die inzwischen unter der Leitung des habilitierten Lungenarztes Adolf Bacmeister stehende Anstalt deutliche Einbrüche bei den internationalen Gäste- und Patientenzahlen hinnehmen. Dem versuchte man mit umfangreichen baulichen Modernisierungsmaßnahmen entgegenzuwirken. 1921 bis 1923 wurden dazu nach Plänen des Freiburger Architekten Wilhelm Rutsch ein neuer Westflügel gebaut und von 1923 bis 1925 am Südhang davor nun der Sanatoriumsgarten angelegt (Abb. 3).

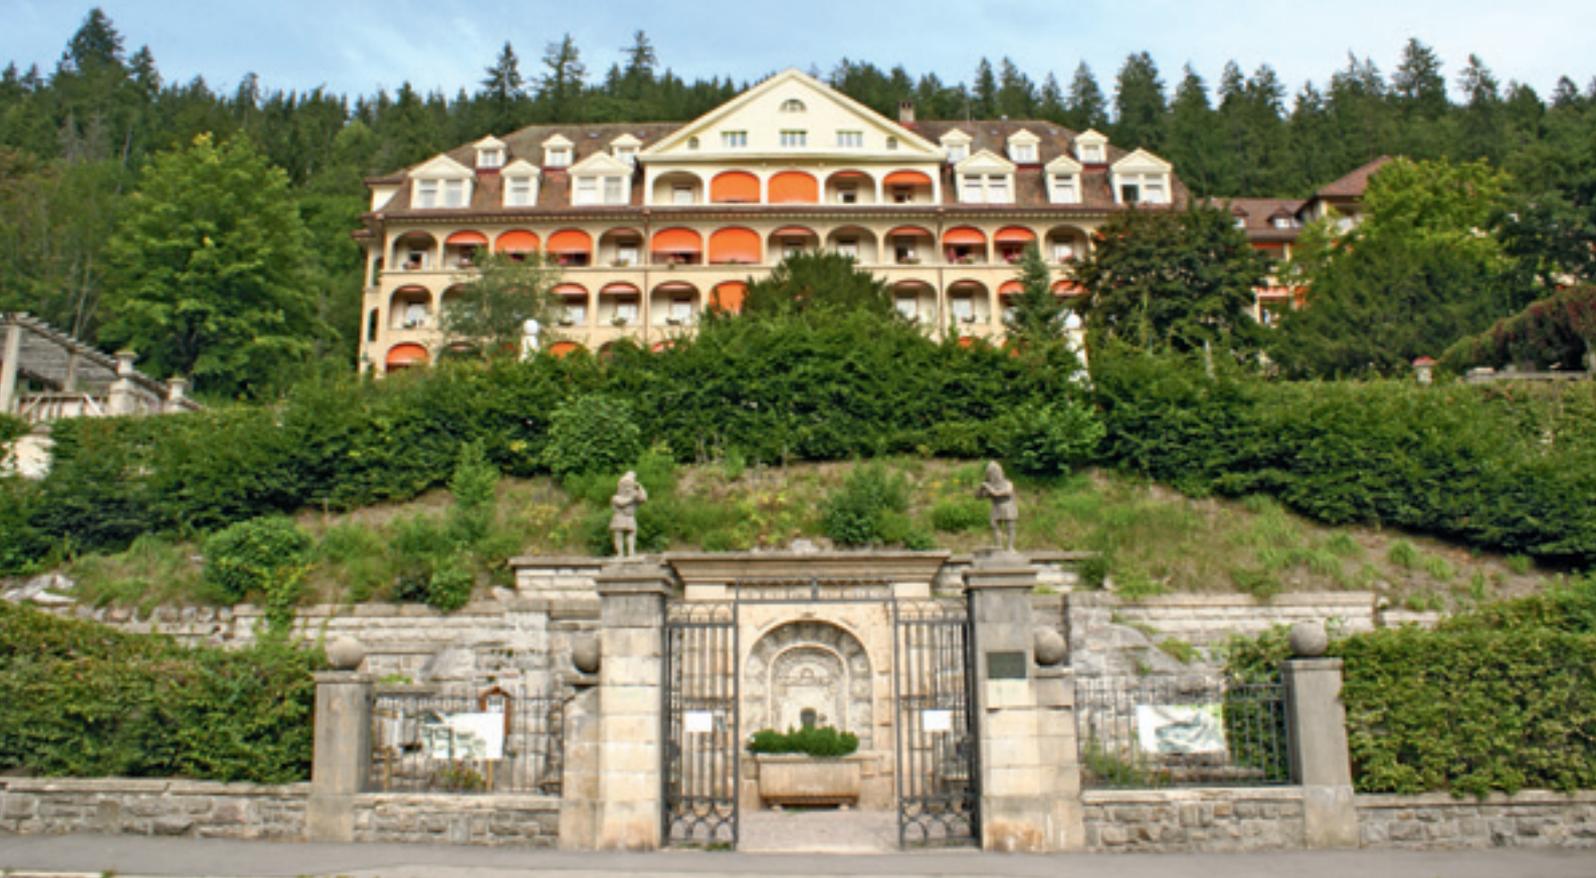
4 Eingang zum Garten,
Foto 2017.

Es handelt sich dabei um einen 12 Höhenmeter überwindenden Terrassengarten mit Stützmauern, verbindenden Treppenanlagen und mit Vasen geschmückten Balustraden auf einer Fläche von circa 53 x 43 m. Vom unteren Eingangstor (Abb. 4) mit einem dahinter liegenden grottierten Wandbrunnen führt eine zweiläufige Treppe mit Wendepodesten über eine Böschung auf die erste Terrasse mit einem achteckigen Brunnen in der Mittelachse, der von zwei großen rechteckigen Beeten mit Sommerbepflanzung und Eibenkugeln an den Ecken flankiert wird. Die rückwärtige Stützmauer ist im zentralen Bereich durch Rundbogen als eine Art Loggia ausgeformt. Über zwei geradlinige Treppenläufe wird die nächste Terrassenebene erreicht. Diese wird beidseitig von Pergolen begrenzt und weist drei ähnlich der unteren Terrasse gestaltete Beetkompartimente auf. Auch auf dieser Ebene wird die Stützmauer mittig durch Rundbögen geöffnet (Abb. 7). Zwei symmetrisch der Mauer vorgelagerte Treppenaufgänge führen wiederum auf die als Altane gestaltete Übergangsebene zum Sanatorium. Für die Berankung der Pergolen und Ter-

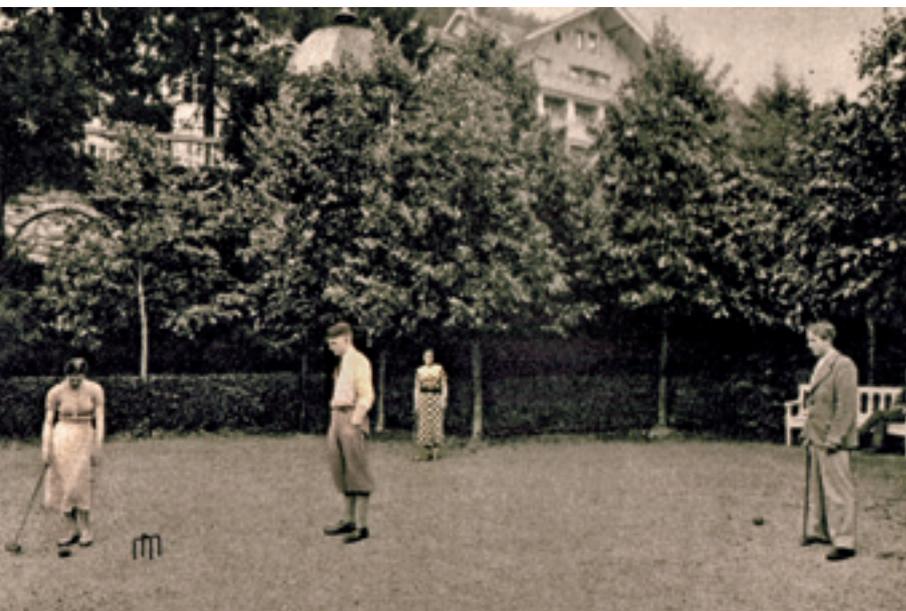
5 Krockettspiel im
Sanatoriumsgarten,
Foto aus dem Sanatori-
umsprospekt um 1935.

nen Terrassen, bequemen Treppenläufen, vielfältigen Sitzgelegenheiten und nicht zuletzt der pflanzlichen Ausstattung ermöglichte der Sanatoriumsgarten den Patienten einen abwechslungsreichen Aufenthalt im Freien und diente so gleichermaßen der Erholung wie der Zerstreuung. Letztere bot laut einem Lageplan von 1928 auch ein so genannter „Golfplatz“ östlich der oberen Terrasse, auf dem – wie ein zeitgenössisches Foto zeigt – Krocket gespielt wurde (Abb. 5). Für die in St. Blasien ebenfalls selbstverständliche Liegekur standen die privaten loggienartigen Balkone vor den Zimmern des Sanatoriums und mehrere Liegehallen im anschließenden Wald zur Verfügung (Abb. 6).

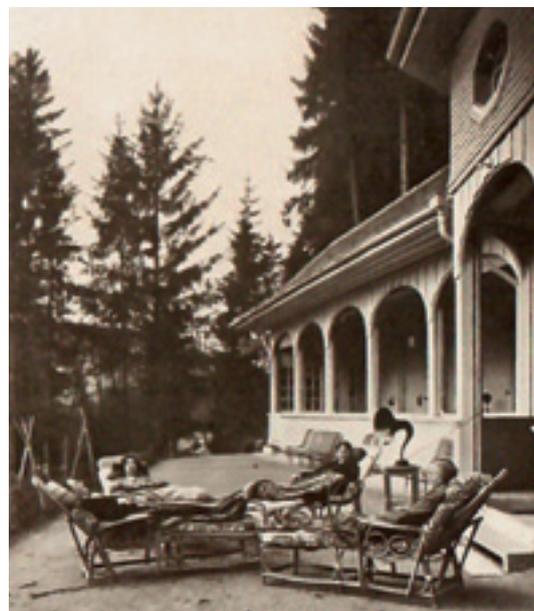
6 Liegekur im Sanatori-
umswald, Foto aus dem
Sanatoriumsprospekt um
1930

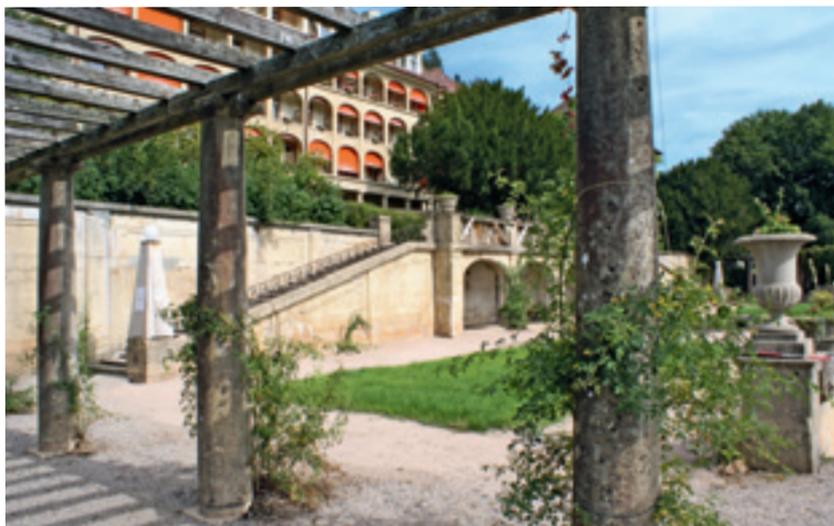
7 Obere Terrasse, Foto 2017.

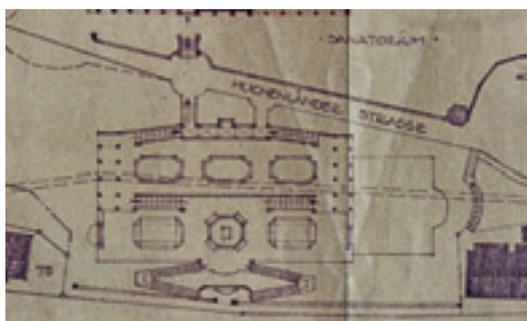
8 Lageplan zu einem Baugesuch (Ausschnitt) vom 20. Mai 1925.

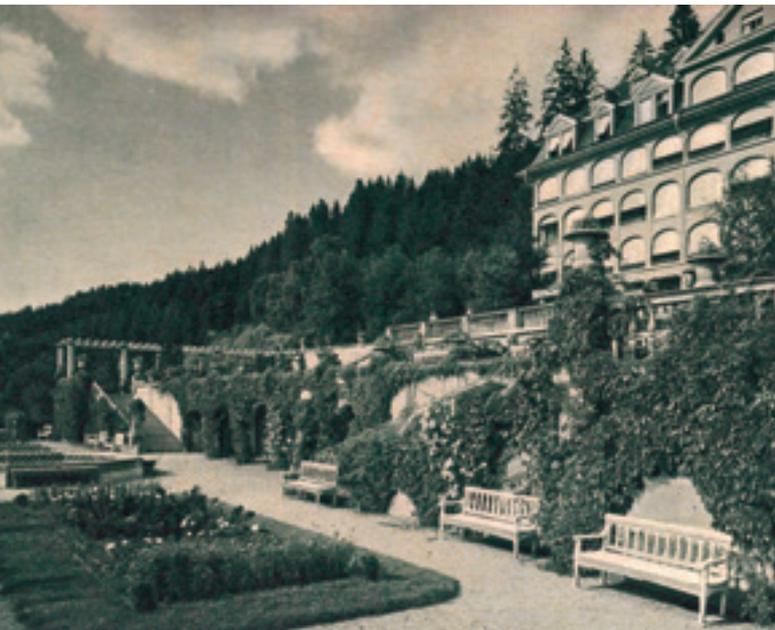
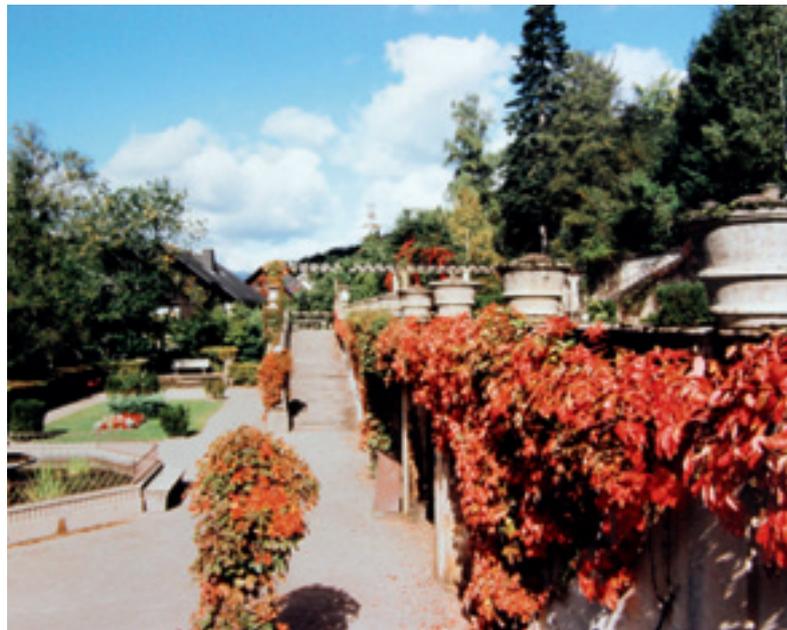
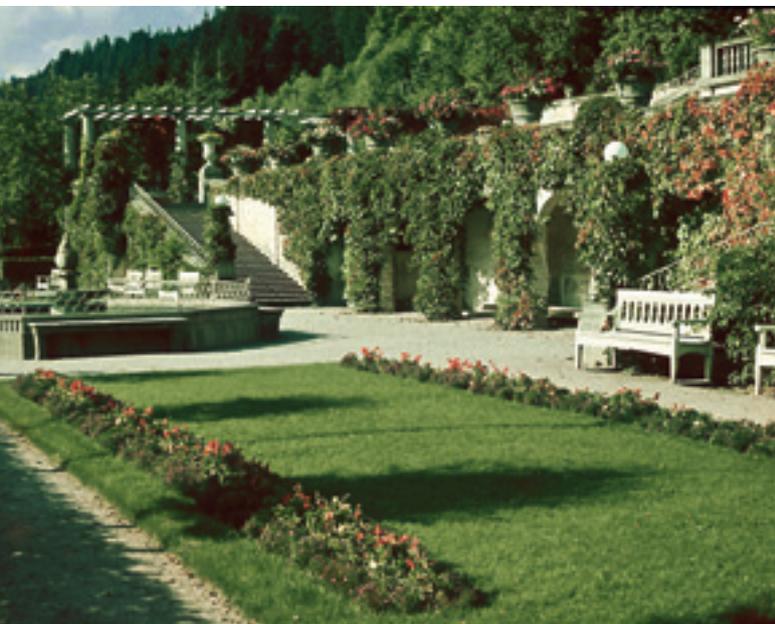
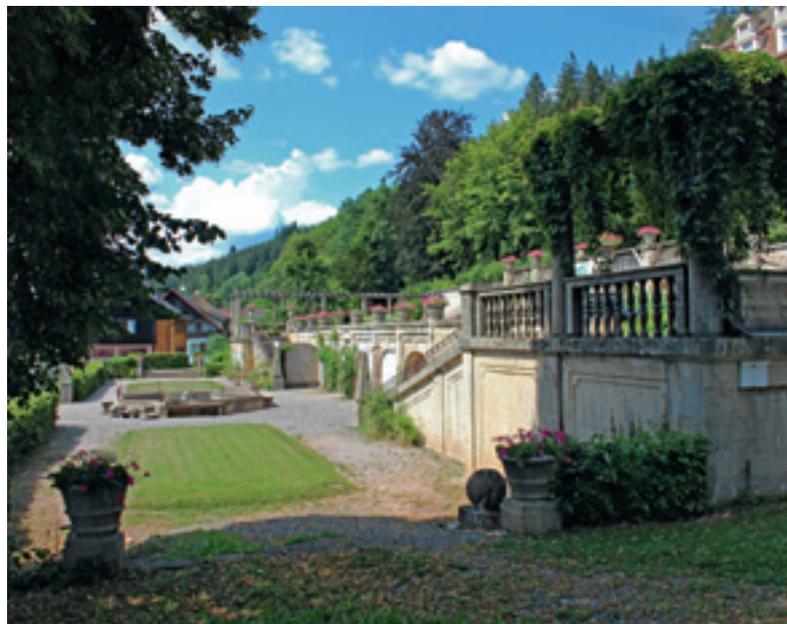
9 Gärtnerische Ausstattung der unteren Terrasse um 1930 (links oben), um 1940 (links unten), 1995 (rechts oben) und 2018 (rechts unten).

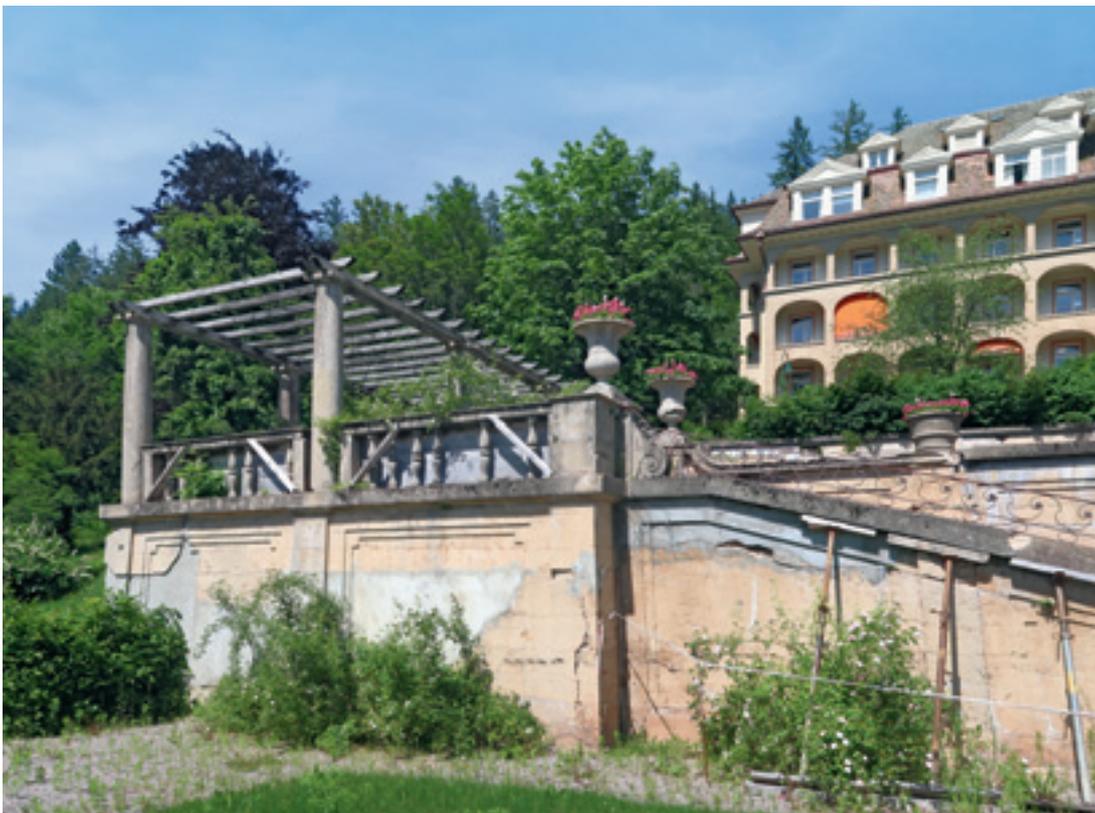
tigkeit, fehlende Hangentwässerung, Witterung und mangelnde Pflege in den vergangenen Jahrzehnten massive Schäden entstanden sind (Abb. 11). Diese führten unter anderem zum Abrutschen eines Stützmauerbereiches unterhalb einer Pergola, Setzungen in den Treppenanlagen, Teilabstürzen von Balustraden und Rückbaumaßnahmen an der Brunnenanlage. Für die Mauerbereiche sind statische Ertüchtigungsmaßnahmen und die Entwicklung eines Entwässerungssystems erforderlich, um langfristig die Substanz zu sichern und die stützende Funktion der Mauern wiederherzustellen zu können (Abb. 10).

10 2017 ausgeführte Notsicherung.
