# Spuren in Wald und Feld

## Altwege in Baden-Württemberg

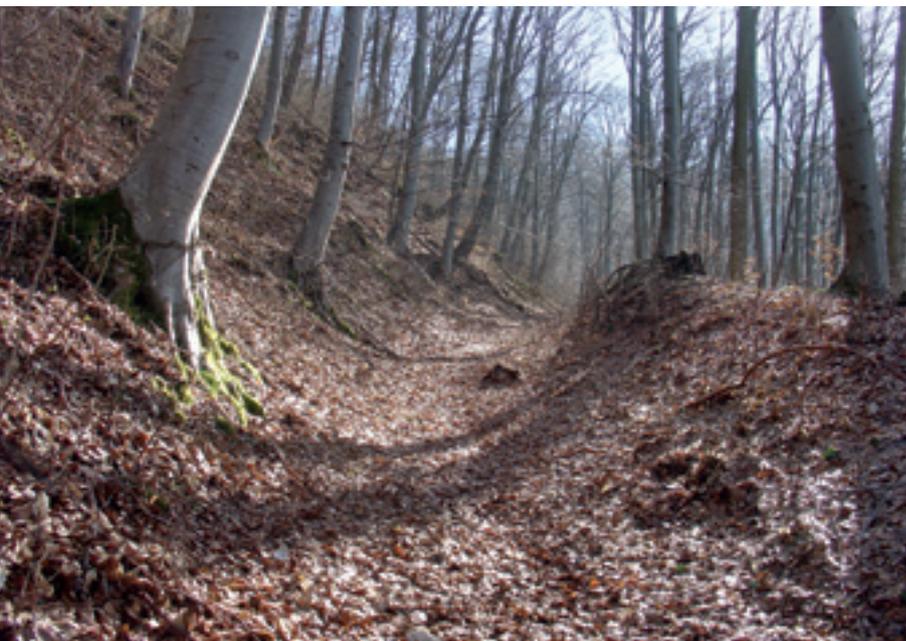
1 Hohlweg im unteren Abschnitt der Alten Neidlinger Steige (Landkreis Esslingen). Blick wegabwärts. Aufnahme 2011.

Die bekannteste Erscheinungsform von Altwegen dürften Hohlwege sein. Das sind mehr oder weniger tief ins Gelände eingeschnittene Wegstrecken, die aber im Allgemeinen nur in Steigungen beziehungsweise Gefällen anzutreffen sind (Abb. 1). Ursache für die Eintiefung von bis zu 5 m sind einerseits die Tritte der Zugtiere (und die des Menschen), und andererseits das Bremsen beim Bergabfahren. Gebremst (gesperrt) wurde durch Blockieren der Räder mit Stangen oder Ketten, manchmal auch durch Anlegen von Radschuhen. Dadurch wurde der Untergrund des Weges zermürbt, Regen und Schmelzwasser konnten dann das gelockerte Material ausspülen. Mitunter musste es auch von Hand ausgeschaufelt werden. Wallartige Aufschüttungen entlang der Hohlwegränder sind Anzeichen hierfür. Auslöser für die Hohlwegbildung ist also die menschliche Tätigkeit des Fahrens und des Reitens, die Hauptarbeit leistet jedoch das fließende Wasser durch Linearerosion. Das Maß und die Geschwindigkeit, mit der die Eintiefungen entstehen, sind abhängig vom geologischen Untergrund, der Widerstandsfähigkeit des anstehenden Gesteins (oder des Erdbodens), dem Gefälle, der Sohlenbelastung (dem Ge-

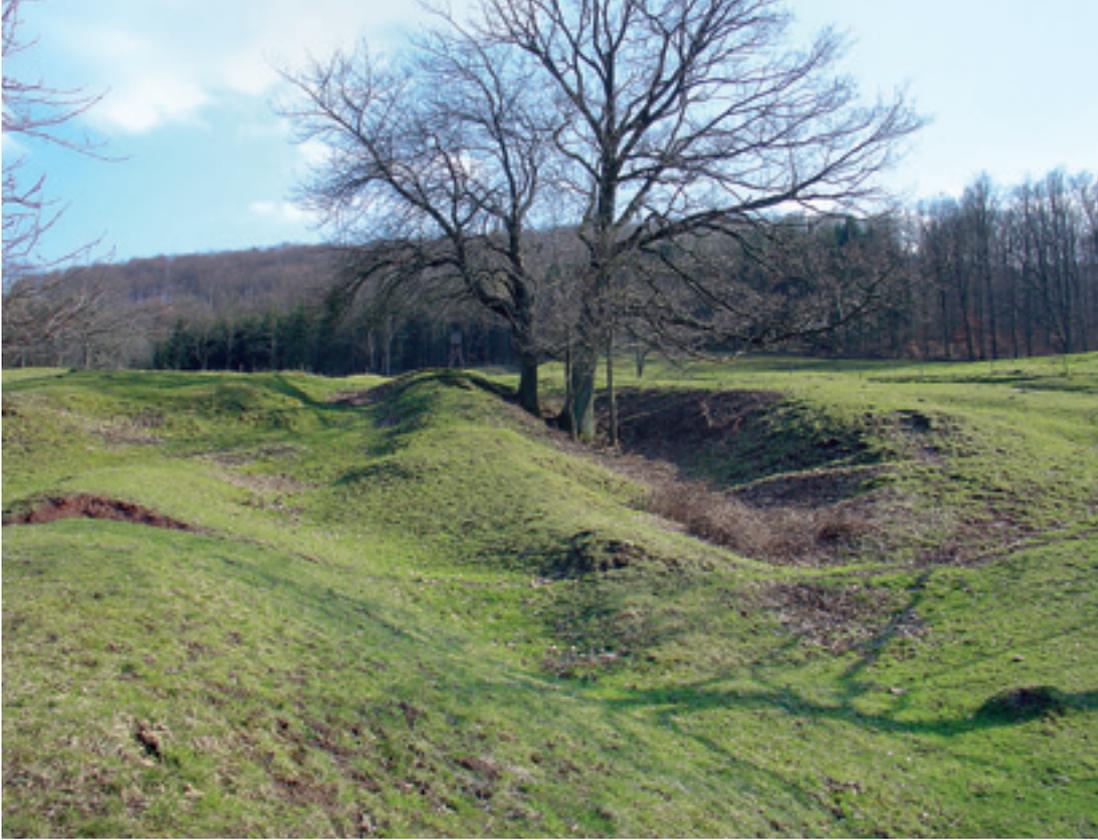
2 Zwei parallel verlaufende Hohlwegstücke im mittleren Bereich der Eschelbacher Steige (Neuenstein-Eschelbach, Hohenlohekreis). Blick wegaufwärts. Aufnahme 2006.

wicht der Fahrzeuge) und natürlich der Verkehrsfrequenz. Große Probleme bereitete in Hohlwegen der Begegnungsverkehr. Schon aus diesem Grund sind parallel verlaufende Hohlweglinien, sogenannte Wegebündel, keine Seltenheit (Abb. 2; 11). Aber auch wenn Wege zu tief eingeschnitten oder aus anderen Gründen nicht mehr befahrbar waren, mussten sie verlegt werden und führten zu Parallelverläufen und Wegebündeln.

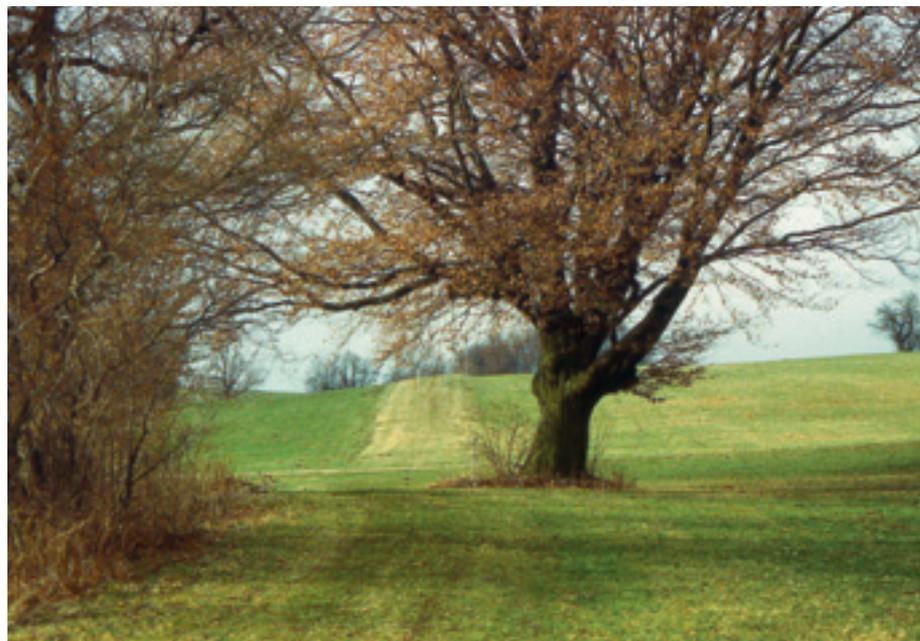
3 Straßendamm der Römerstraße von Donnstetten nach Urspring (hellgrünes Band) bei Westerheim im Alb-Donau-Kreis. Blick nach Westen. Aufnahme 1985.

Auffallend im Gelände sind auch Wegedämme (Abb. 3). Ihre Aufwölbung wird verursacht durch einen festen Unterbau, der mehrmals erneuert und erhöht worden sein kann, und der typisch für Römerstraßen und vor allem für Straßen aus der Neuzeit ist. Die Entwicklung von reinen Erdwegen und Fahrspuren zu Kunststraßen (Straßen die ge-

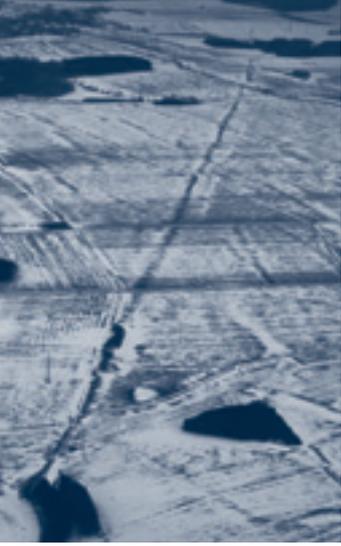
4 Römerstraße von Ursprung nach Heidenheim bei Geislingen-Waldhausen, Landkreis Göppingen. Der Schnee auf dem nahezu eingeebneten Straßendamm ist abgeschmolzen. Blick nach Norden. Aufnahme 1987.

Mit dem Gelände höhengleiche Wegbänder gehören zu den unscheinbaren Relikten von Altwegen, die nur schwer als solche zu erkennen sind und auch ohne tiefergehende Untersuchungen kaum näher angesprochen werden können. Sie zeichnen sich manchmal noch als Steinstreifen im Ackerland ab oder sind im Luftbild an Farbunterschieden zur Umgebung oder des Bewuchses erkennbar (Abb. 4).

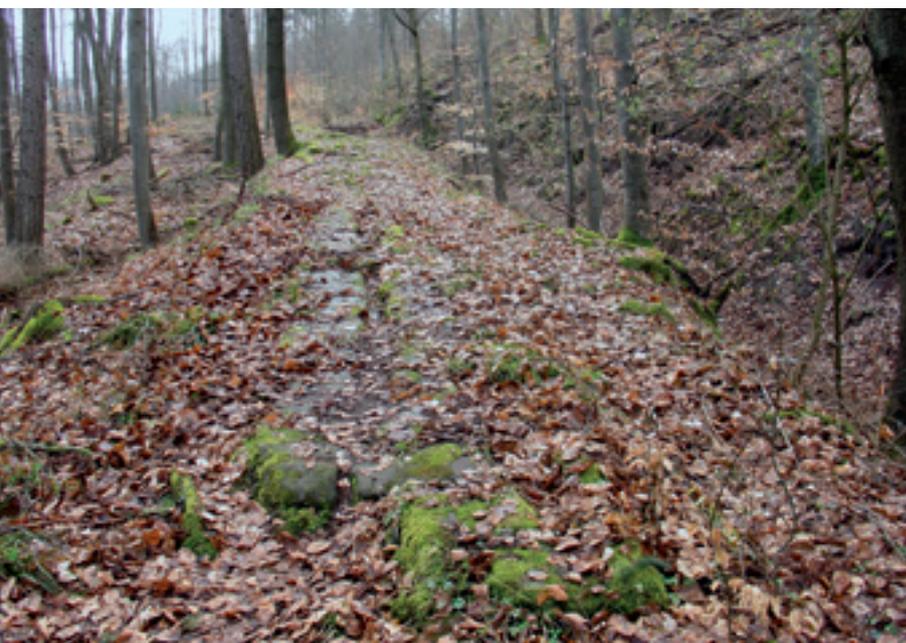
5 Teilstück der im Steilhang gepflasterten, mit Spurrinnen versehenen Eschelbacher Steige. Länge der Pflasterung einst rund 480 m, Breite etwa 3,0 bis 3,2 m. Im Bild rechts der Pflasterung ist ein parallel verlaufender Hohlweg erkennbar, vermutlich der 1609 mit der Pflasterstraße erwähnte „Beiweg“. Aufnahme 2006.

Etwas Besonderes sind Pflasterstraßen (Abb. 5), wobei darunter eine mit flachen Steinen befestigte Straßenoberfläche verstanden wird. Gepflastert wurde zunächst direkt auf geebnetem Erdboden, später jedoch im Sandbett. Sie sind außerhalb von Städten und Orten eher selten anzutreffen, und wenn, dann meist nur in Steilstrecken. Pflasterungen – einmal abgesehen von gepflasterten Römerstraßen (die in unserem Raum kaum bekannt sind) – waren schon vor dem in Frankreich entwi-

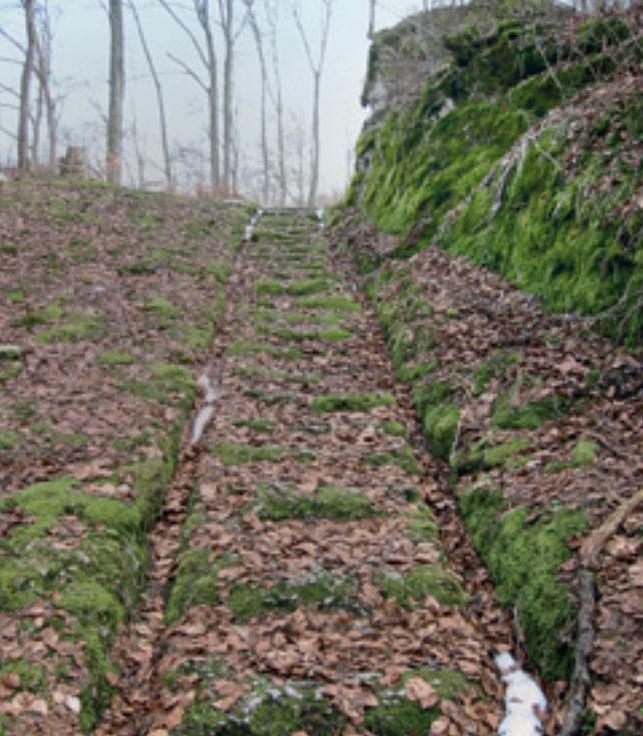
6 Der „Sieben-Kreuzle-Weg“ von Ebingen hinauf auf den Großen Heuberg (Albstadt-Ebingen, Zollernalbkreis). Abgearbeiteter Fels, präzise ausgemeißelte Spurrinnen und zwischen den Geleisen Trittstufen für Zugtiere. Aufnahme 2002.

Als Spurrillen (Geleise) bezeichnet man in das Pflaster oder den Felsuntergrund eingearbeitete (eingemeißelte) Rillen oder die durch lang andauerndes, spurtreues Befahren entstandenen Vertiefungen, sogenannte Gebrauchsrillen, die sich vor allem bei Bergab-Fahrten durch das Blockieren der Räder einschleifen und eine geleiseartige Führung der Wagen mit sich bringen (Abb. 7). Das Ausmeißeln von Spurrillen war notwendig, wenn wegen der Steilheit des Weges, einer Querneigung in Kurven oder ähnlichen Verhältnissen eine Gefahr des Abkommens vom Weg zu befürchten war. Das Ausmeißeln war arbeitsaufwendig und somit sehr teuer. Ein eindrucksvolles Beispiel für eingemeißelte Rinnen ist der oben genannte „Sieben-Kreuzle-Weg“, der zwischen den Geleisen zudem noch Trittstufen für die Zugtiere aufweist (Abb. 6).

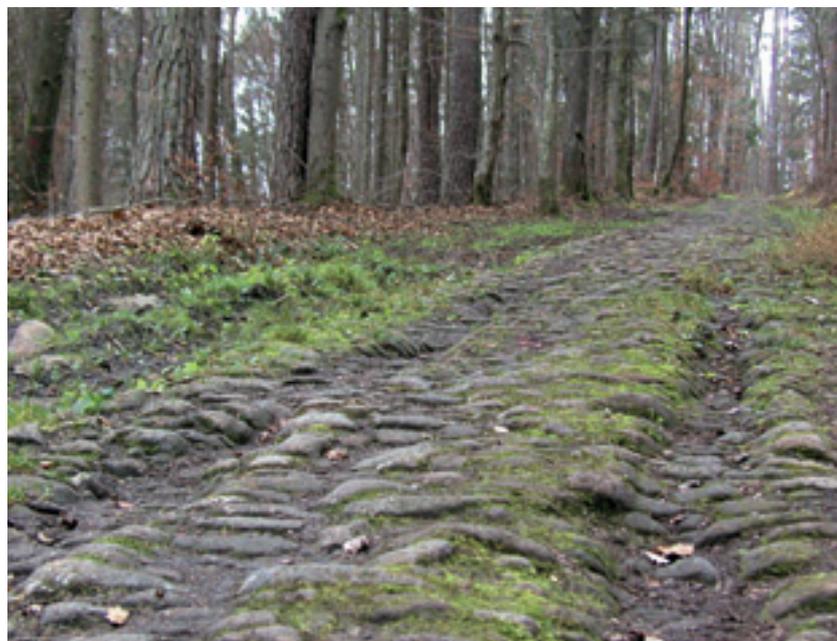
7 Der historische Weg von Rübgarten ins Neckartal (Landkreis Tübingen). Pflasterstraße mit durch Gebrauch eingefahrenen Spurrinnen. Aufnahme 2009.

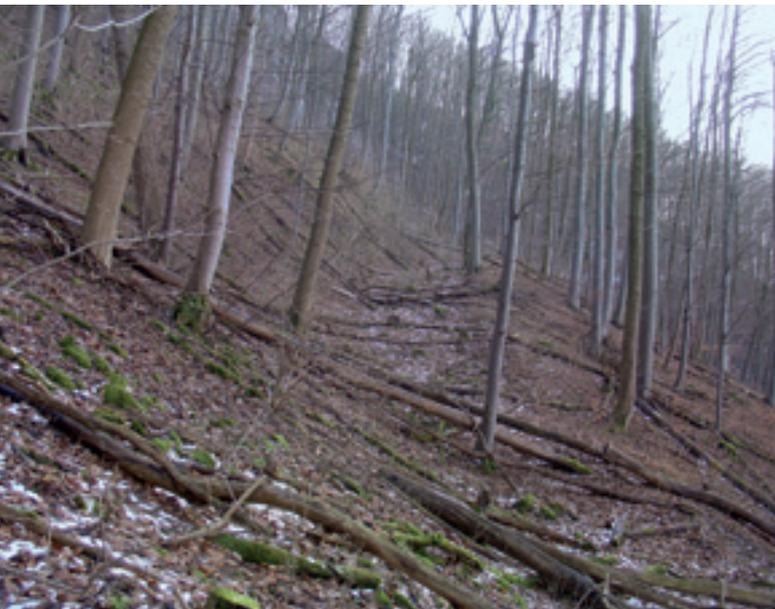
8 Verfallene Trasse der Alten Steige von Neidlingen über den Hof Reußenstein nach Wiesensteig. In den Steilhang terrassenartig eingearbeitetes Wegband oberhalb der Landesstraße L 1200. Blick bergauf. Aufnahme 2013.

baut und nicht durch täglichen Gebrauch geworden sind) ging über eine einfache Befestigung der Straßenoberfläche. Anfangs durch Äste oder Prügel (vgl. den Beitrag Million, Kottmann, Buggle in diesem Heft, S. 106), dann über einen Steinbelag bis hin zu einem schichtweisen Unterbau aus großen, unbehauenen Steinen, einer feineren Zwischenschicht und einer Schotterung als Deckschicht. Auf diese Weise wurden schon römische Straßen gebaut und so sind heute noch Straßen mit wassergebundener Straßendecke beschaffen. Terrassenwege, in Hängen oder Bergflanken schräg auf- oder abwärts führend, wurden durch bergseitiges Abgraben und talseitiges Aufschütten angelegt, und sind, da der Erosion ausgeliefert, meist stark verfallen (Abb. 8).

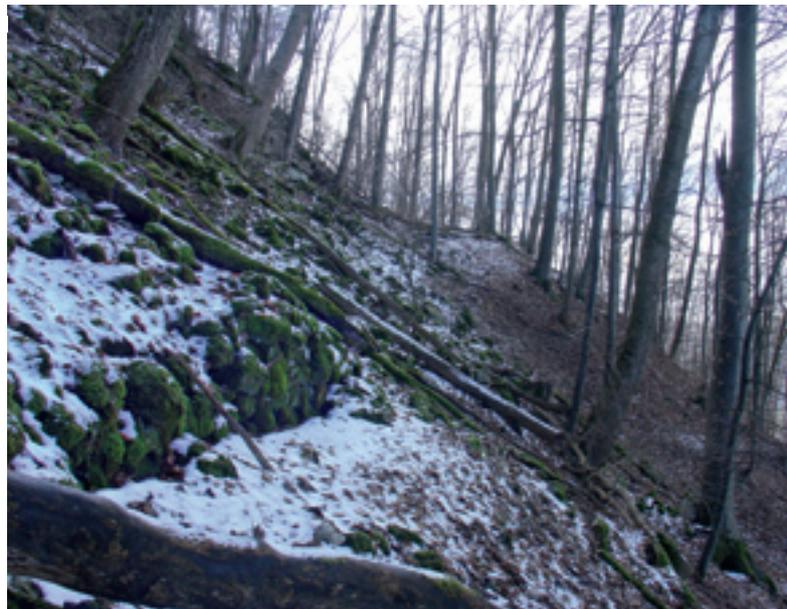
9 Abschnitt der verfallenen Trasse der Alten Steige zwischen L 1200 und dem Hof Reußenstein. Links des zur Hälfte bereits abgerutschten Wegbandes erhebt sich noch eine roh gefügte Stützmauer, die Wegtrasse setzt sich jenseits eines schmalen Berggrutes fort. Blick bergauf. Aufnahme 2011.

Meilensteine können bei Römerstraßen wichtig für die Datierung des Straßenzuges sein. Stundensteine erfüllen einen den Meilensteinen vergleichbaren Zweck, sie sollen über die Angabe der Reisedauer die Länge der Wegstrecke vermitteln. Hinweissteine, zum Beispiel „Radschuh anlegen“ oder „dieser Weeg ist ... verboten“, entsprechen unseren heutigen Verbots- und Gebotszeichen. Steinkreuze, Gruhbänke und Wegweiser sind Wegbegleiter, die derzeit im Zuge der Erfassung von Kleindenkmälern gesichert und auch wieder aufgestellt werden. Wegbegleiter in Form von Kleinfunden (zum Beispiel verloren gegangene Gegenstände, zerbrochene Gefäße, Münzen, römische Schuhnägel) kommen bei Wegen, die bis ins Mittelalter oder gar in vorgeschichtliche Zeit zurückreichen, meist nur bei archäologischen Ausgrabungen zutage. Als Begleitbauwerke seien genannt: Stützmauern an alten Wegetrassen (Abb. 9), Brücken, Brunnen und Tränken sowie Kapellen.

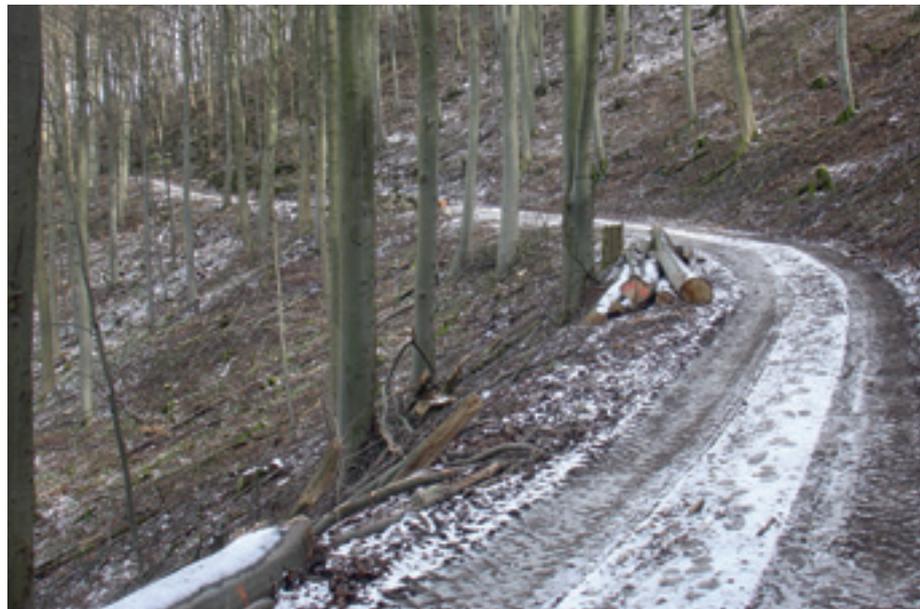
10 Die Neue Steige von Neidlingen nach Wiesensteig kurz vor Erreichen der Albhochfläche (Aufnahme 2011).

Die östlich liegende Neue Steige, die schon in dem Forstkartenwerk Andreas Kiesers (entstanden 1680–1687) so bezeichnet wird, beschreibt Schwab nicht. Sie scheint damals in schlechtem Zustand gewesen zu sein, denn kurz danach, in den 1830er Jahren, wurde sie „mit großen Kosten neu angelegt“. Nach dem Bau der heutigen Landesstraße um 1860, mit im unteren Teil neuer Linienführung ab etwa den 1970er Jahren, verlor die Neue Steige ihre Bedeutung, heute dient sie nur noch der Holzabfuhr. Anfänglich verläuft sie gestreckt und mit gleichmäßiger, relativ moderater Steigung. Im weiteren Verlauf im bewaldeten Hang ist an ihrer Bergseite teilweise der Fels abgearbeitet. Insgesamt wirkt die Trasse durch ihre großzügige Linienführung neuzeitlich (Abb. 10). Kurz vor

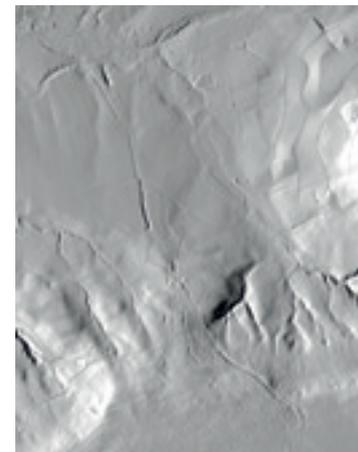
11 Die Eschelbacher Steige im Reliefbild.
