Gesichert und restauriert: Die Bilder an der Markthalle in Stuttgart

In der 1912 bis 1914 erbauten Stuttgarter Markthalle verbinden sich Ingenieurbau und Architektur mit Bildhauerei und Malerei. Mehrere figürliche Gemälde schmücken spätestens seit 1914 die Standerker zu Karlsplatz und Altem Schloss. Verschiedene Schäden, die ersten infolge der Luftangriffe im Zweiten Weltkrieg, verlangten in bestimmten Zeitabständen eine Sicherung der Bilder. Ihre letzte Restaurierung zwischen 2014 und 2016 ist Anlass, die oft übersehenen Gemälde in einem eigenen Beitrag zu würdigen und die gewonnene Erkenntnis über deren Technologie weiterzugeben.

Judith Breuer/Ulrike Piper-Wölbart

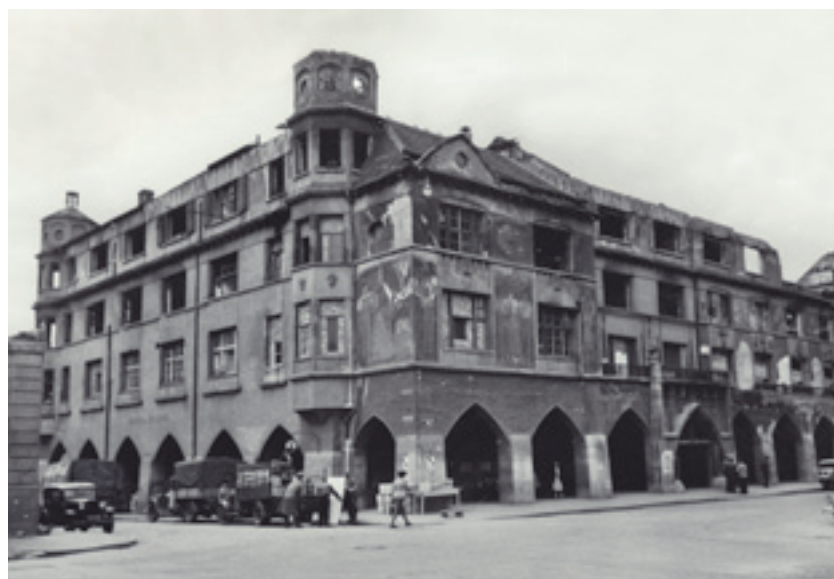
3 Die Markthalle im Jahr 1949 zur Ecke Karlsplatz/Münzstraße mit Kriegsschäden auch an den Fassadenbildern.

Bei den Erschütterungen und Bränden infolge der Fliegerangriffe im Jahr 1944 haben die Gemälde an der Fassade stark gelitten (Abb. 3). Spätestens mit Beseitigung der Kriegsschäden verschwanden die Wandbilder über dem Terrassenbau und zweier ursprünglich acht großen Bilder. 1953 erfolgte eine erste Überarbeitung der Wandmalereien durch den Stuttgarter Kunstmaler Heinrich Kübler. Zur Übermalung und Fixierung verwandte er Kunstharz, wie 1974 und 2011 festgestellt wurde, was die Hintergründe zunehmend dunkler werden ließ.

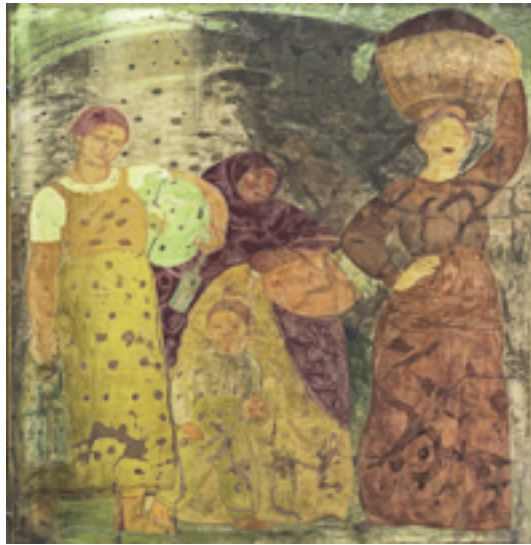
4 Drei Bäuerinnen und Knabe auf dem Weg zum Markt, Fassadenbild des F. H. Gref von 1914, Zustand 2014 mit punktartigen Fehlstellen über den 1974 eingebrachten Schrauben.

kannt und das Verfahren auf Eintragung als Kulturdenkmal von besonderer Bedeutung angestoßen war. Damals beauftragte das städtische Hochbauamt den Stuttgarter Kunstmaler und Restaurator Kurt Elsässer mit der Restaurierung. Wenige Tage nach Beginn der Arbeiten betonte er in einem Zwischenbericht an den Auftraggeber, dass die Wandbilder, die er widersprüchlich sowohl als Fresken als auch als Bilder in Keim'scher Mineralfarbe bezeichnete, „brillant gemalt“, dabei hellere Töne „sehr pastos und temperamentvoll“ seien. In einem Arbeitsbericht aus demselben Jahr für das Landesdenkmalamt gab er an, dass Tagewerke bei den Fassadenmalereien nicht abgrenzbar seien, anders als bei Freskomalereien des 18. Jahrhunderts. In zwei Schreiben von Juli 1974 berichtete Elsässer dem Hochbauamt, dass sich der 3 bis 4 cm starke Putz unter den Gemälden gelöst habe. Er behob die Schäden durch partielle Hinterfüllungen mit flüssigem Kalkmörtel mit Kunstharzzusatz und – bei den vier Bildern Grefs mehr, bei den beiden

Bildern Nida-Rümelins weniger – durch eine Vielzahl von verzinkten Schrauben, die er bis in das Ziegelmauerwerk eindrehte (Abb. 4). Risse im Malgrund kittete er – wie sich bei späteren Untersuchungen zeigte – mit einer problematischen zement- und kunststoffhaltigen Masse. Zum Schluss retuschierte er die Fassadengemälde, wobei er dafür unterschiedliche Technologien einsetzte. Um 1990 zeigten sich wieder Ablösungen der Fassadengemälde von ihrem Untergrund. 1991/92 wurden die Gemälde daher ein drittes Mal behandelt, diesmal von Erwin Raff (Denkendorf) in Abstimmung mit dem Landesdenkmalamt. Raff mutmaßte damals erstmals, dass es sich nicht um Fresken, sondern um Secco-Mineralfarbmalerien handelte. Die damalige Restaurierung umfasste eine Sicherung durch Hinterspritzen, Entfernung von rostigen Schrauben, eine Trocken- und Feuchtreinigung, die Teilentfernung der Retuschen und Kittungen von 1974, die Festigung der Malereien mit Kieselsäureester, das Schließen von Rissen mit pigmentiertem Kalktrassmörtel und die Punktretusche von Fehlstellen.

Nachdem die naturwissenschaftliche Untersuchung ergeben hatte, dass der Grundputz stark entfestigt war, die Schrauben aber für Haftung sorgen, wurden diese notgedrungen belassen. Gelösten Putz und lockere Rissgefüge sicherten die Restauratoren punktuell mit flüssigem Kalkmörtel. Das nach Proben unter Beteiligung der Materialprüfungsanstalt ermittelte Festigungsmittel Kieselsäureester setzten sie nur auf kreadenden Malereizonen ein (Abb. 10).

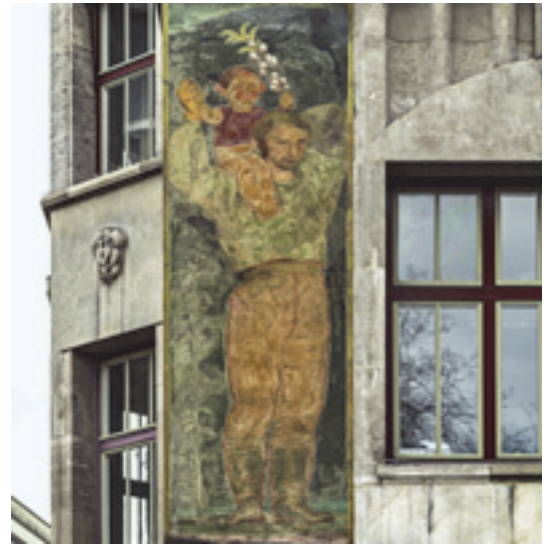
5 Bauer mit Kind, genannt Christophorus. Fassadenbild des F. H. Gref von 1914, Zustand 2014.

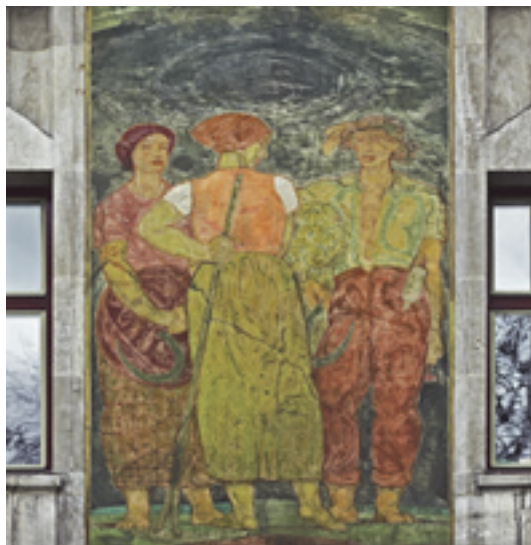
6 Bäuerinnen und Bauer mit Geräten zur Getreideernte. Fassadenbild des F. H. Gref von 1914, Zustand 2014.

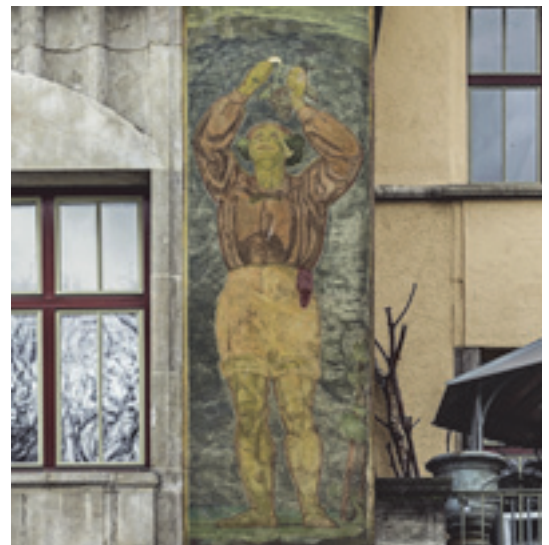
7 Winzer beim Abschneiden einer Traube. Fassadenbild des F. H. Gref von 1914, Zustand 2014.

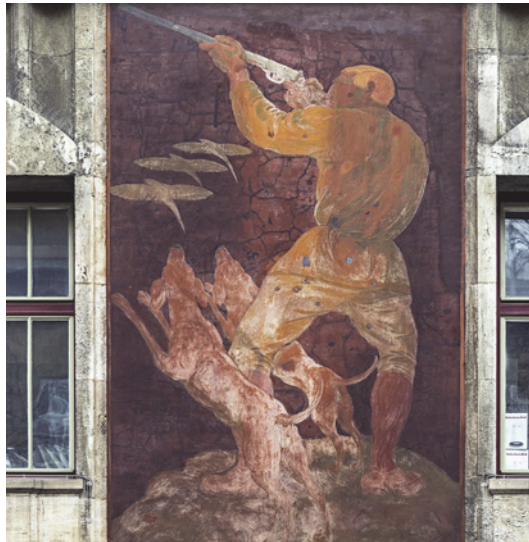
9 Jäger mit Gewehr und Hunden vor auffliegenden Fasänen. Fassadenbild des W. Nida-Rümelin von 1914, Zustand 2014.

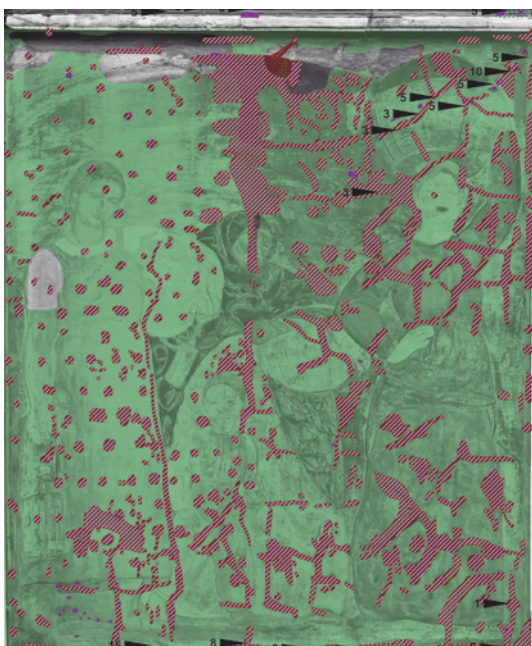
10 Drei Bäuerinnen mit Kind auf dem Weg zum Markt, Fassadenbild des F. H. Gref mit Kartierung der Maßnahmen von 2014/2016.

-   Altretuschen reduziert, 2014-2015
-   einmalige Sprühfestigung der Malschicht mit KSE 300, 2015
-   Retusche, 2015
-   retuschierte Kittung, 2015
-   Mörtelinjektion in ml, 2015
-   Lasur-Retusche, 2015 (Übergänge gesprüht)

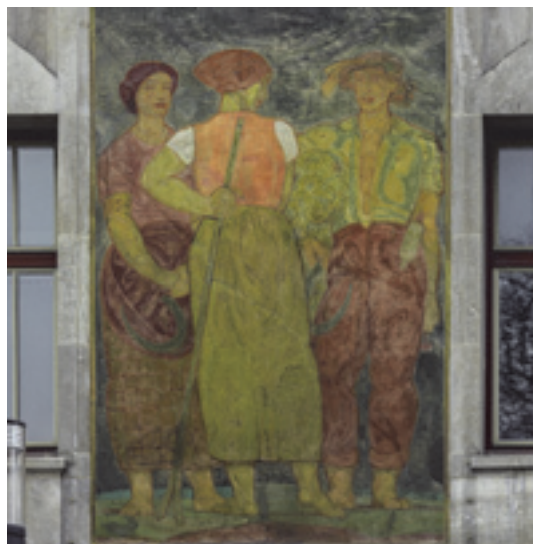
11 Bäuerinnen und Bauer mit Geräten zur Getreideernte. Fassadenbild des F. H. Gref von 1914, letztmals restauriert 2014/2015, Zustand 2022.

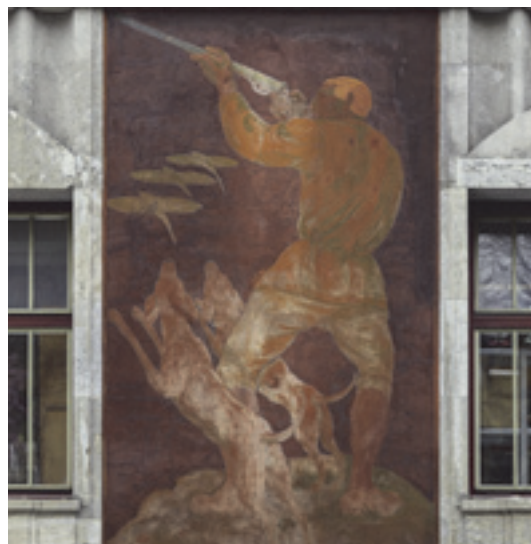
12 Jäger mit Gewehr und Hunden, Fassadenbild des W. Nida-Rümelin, letztmals restauriert 2015/2016. Zustand 2022.

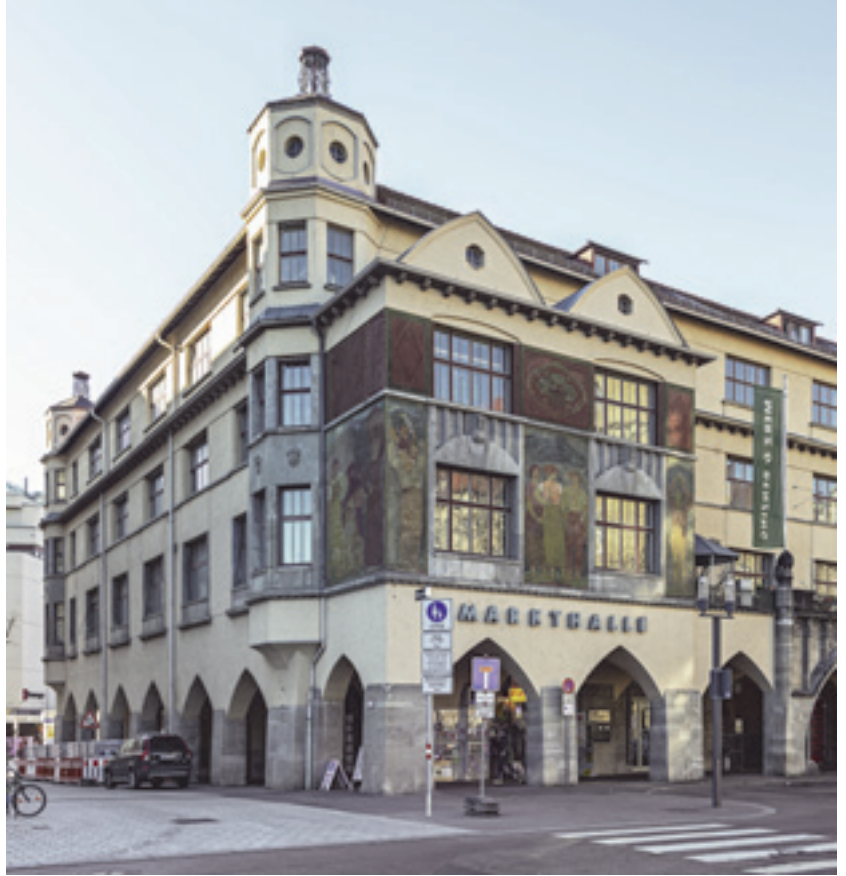
13 Die Markthalle von der Ecke Karlsplatz/ Münzstraße mit den 2014/2015 restaurierten Fassadenbildern des F. H. Gref. Zustand 2022.
