Fresko, Tresor und blauer Himmel – Historische Befunde als Fenster in die Geschichte

Die Sanierung der Eremitage Waghäusel (Teil 2)

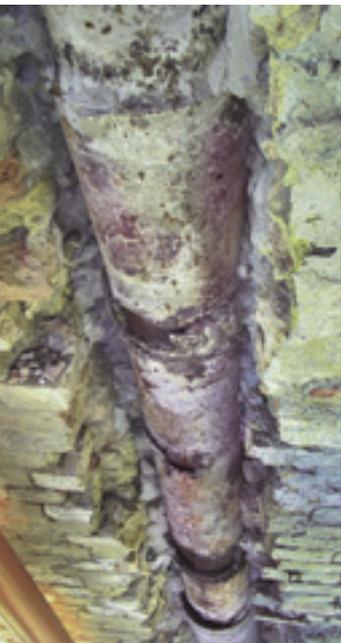
2 Eiserne Fallrohre mit Muffenverbindung.

Daneben besaß das Jagdschloss auch Abtritte, die einen erheblichen Komfort für die Zeit boten. Die Größenordnung hierfür zeigt die erhaltene Telefonkabine der Zuckerfabrik im Obergeschoss. In der Toilette des Erdgeschosses konnte ein solcher originaler Abtritt erhalten werden. Er dokumentiert die beinahe luxuriöse Ausstattung, eine apsidiale oben gewölbte Nische mit blauem Himmel. Bis in Schulterhöhe lassen hölzerne Dübel auf eine ehemalige Holztäfelung schließen, in die der wohl ebenfalls hölzerne Sitz integriert war (Abb. 3). Entsorgt wurden die Abtritte in zwei Latrinengruben, die noch heute die Spuren der Kalkungen zum Zweck der Desinfektion aufweisen. Im Gegensatz zur gemauerten Beschickung der wohl älteren Latrine an der Westseite des südlichen Pavillons wurden die Abtritte des Obergeschosses durch eiserne Fallrohre entsorgt, die bei den Fassadenarbeiten an der Nordseite des Eingangspavillons zutage kamen (Abb. 2). Eiserne Rohre mit Muffenverbindung sind auch für die bischöflichen Bauten in

Bruchsal belegt. Trotz der Bedenken der Bauleitung wurden diese Rohre als verdecktes Dokument für die fortschrittliche Technik der Zeit nach 1750 *in situ* belassen.

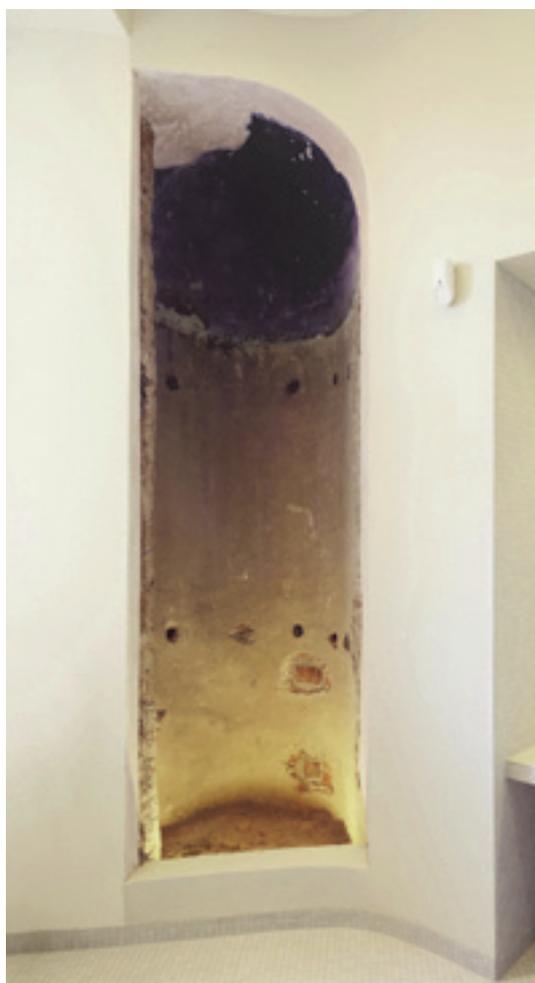
3 Ehemaliger fürstbischöflicher Abtritt im Sanitärraum Erdgeschoss.

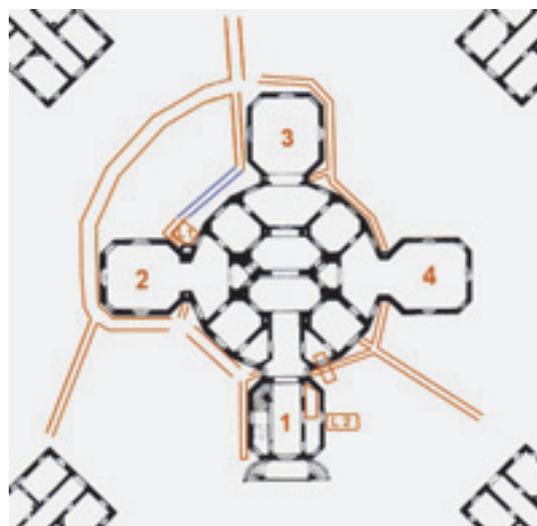
4 Übersicht der dokumentierten Kanäle mit den Standorten der Latrinen (L1/L2).

Die noch vorhandenen Kanäle stammen überwiegend aus der Zeit der Erweiterung unter Franz Christoph von Hutten, was auch der Fund eines auf das Jahr 1743 datierten Ziegelsteins belegt. Die Kanäle waren überwiegend aus Ziegel gebaut und durch Ziegelgewölbe nach oben geschlossen. Nur vereinzelt konnten Abdeckungen durch Sandsteinplatten nachgewiesen werden. Die Sohle der Kanäle bestand in der Regel aus doppelten Ziegellagen, die meist leicht schräg in Fließrichtung verlegt für eine bessere Selbstreinigung der Anlage sorgten (Abb. 5). Einstiegschächte ermöglichten abschnittsweise zusätzlich eine Wartung. Diese Schächte wurden mit der Anhebung des umgebenden Bodenniveaus an die neuen Höhen angepasst. Ebenso wurde mit den Sohlbänken der Kellerfenster verfahren, indem man diese durch Aufmauerungen bzw. Betonaufsätze erhöhte.

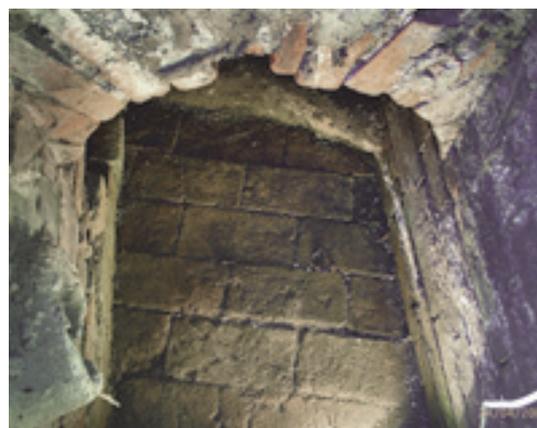
5 Mit Ziegelsteinen ausgelegter Hauptkanalboden.

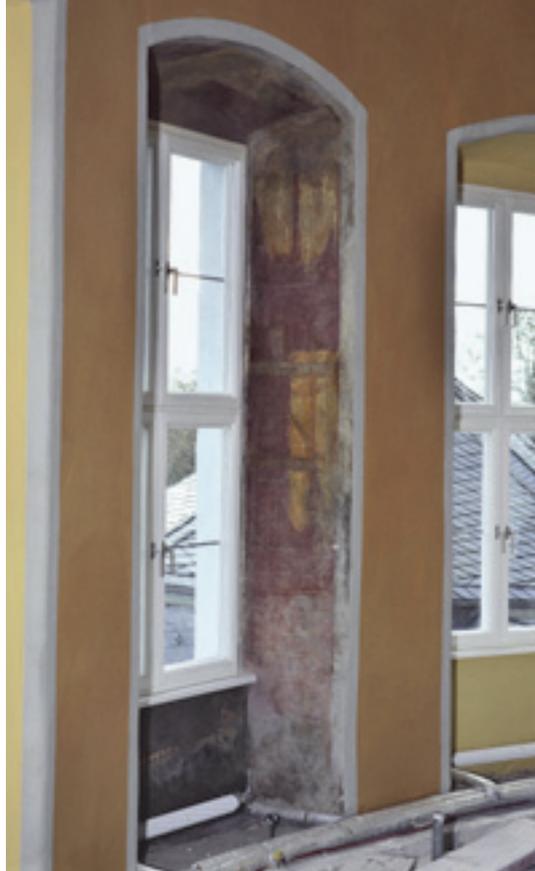
7 Freigelegte Freskomalerei Marchinis in einer Fensternische des Tambours.

Die im Zuge der Restaurierung des Tambours in einer Wandnische unter mehreren Überfassungen, und mit hohem Aufwand freigelegten originalen Malereibefunde zeigen ein dunkelrotes Ziegelmauerwerk, mit, je nach Lichteinfall, hellen gräulichen oder schwarzen Fugen, welches konstruktiv zu der in der Kuppel dargestellten Ruine gehört. Vor dem gemalten Ziegelmauerwerk in der Fensternische ist, analog zur Darstellung in der Kuppel, ein Gerüst aus grauen Ästen gemalt, welches eine nur noch aus einzelnen Büscheln bestehende Strohabdeckung aufweist. Bemerkenswert an dieser Gestaltung ist, dass die Fassade des Hauptbaus in dieser Zeit ebenfalls eine Fassung in Ziegelart hatte, das heißt das bauzeitliche Ziegelmauerwerk war mit einer Kalkschlämme überzogen, ziegelrot ge-

fasst und entsprechend den originalen Ziegelformaten mit aufgemalten weißen Fugenstrichen dekoriert. Somit korrespondiert die Freskomalerei im Inneren mit der bauzeitlichen sogenannten „Backsteinmalerei“ der Fassade, ein künstlerisches Gesamtkonzept, das die Genialität Marchinis verdeutlicht (Abb. 7).

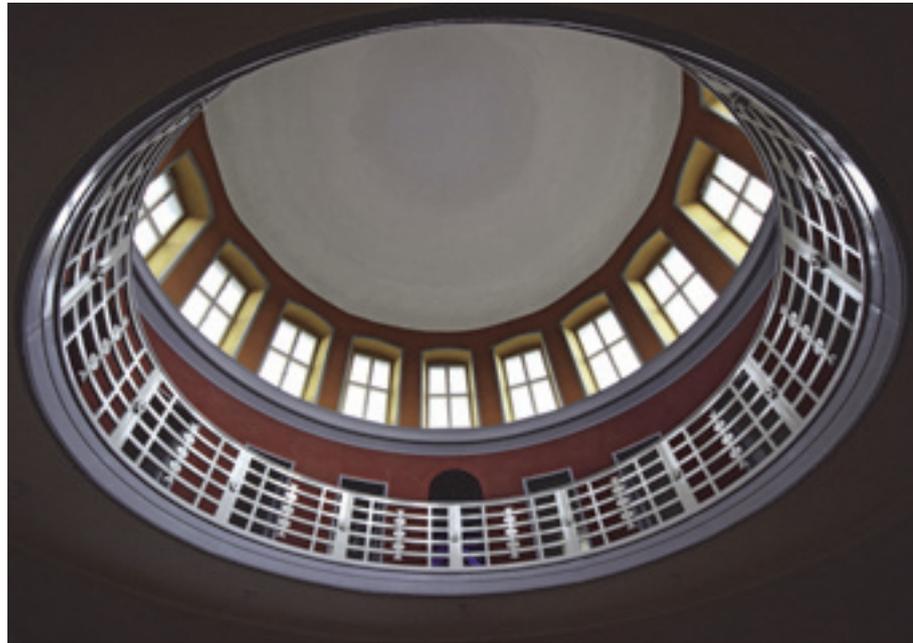
8 Neugefasste Kuppel mit Tambour.

Die Kuppel wurde in Anlehnung an den lichten, barocken Himmel mit einer sehr zurückhaltenden Interpretation des hellblauen Himmels gestaltet, das sich an Vergleichsbeispielen aus dem Werk Marchinis im Schloss Zeilitzheim orientiert. Die leimgebundene, traditionell mit Malerbürste und Naturschwamm ausgeführte Fassung beginnt am Horizont mit einer gelblich weißen Farbigkeit und geht bis zum Scheitel des Gewölbes in ein dunkler werdendes Ultramarinblau über (Abb. 8; S. 135 oben).

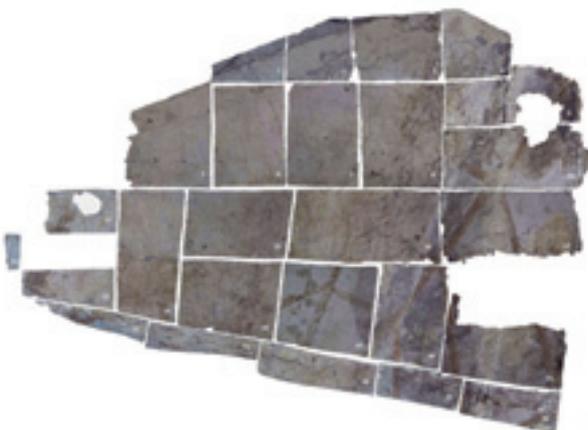
9 Bildmontage der ausgebauten Deckenbildfragmente aus dem 1. OG. April 2013, Wilhelm Glaser.

im Dachgeschoss deponiert worden. Diese teils überfassten Deckenbildfragmente wurden im Zuge der Restaurierung des Hauptbaus untersucht, dokumentiert und digital zu einem Gesamtbild zusammengefügt. Der rekonstruierte Bildausschnitt des sich ursprünglich über die gesamte Decke erstreckenden Freskos zeigt, ähnlich wie im Belvedere-saal, den Blick durch ein weinumranktes Astgerüst auf einen lichten hellblauen und teils dunkelgrau bewölkten Himmel.

Zur Dokumentation und Demonstration der Qualität des ehemaligen Deckenfreskos im ersten Obergeschoss wurden vier Teile der insgesamt 26 Deckenbildfragmente konserviert und freigelegt. Diese sind in dem ursprünglichen Raum ausgestellt, welcher heute der westliche Raum des später in drei kleinere Räume unterteilten Saales ist (Abb. 9; 10).

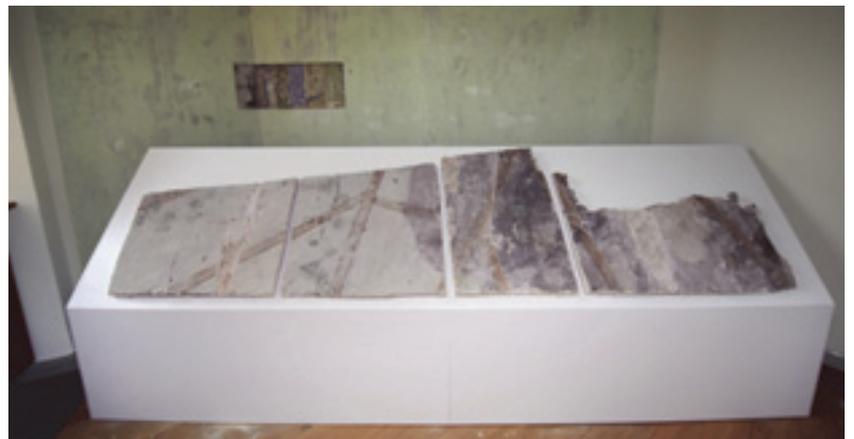
10 Präsentation der Deckenbildfragmente im ursprünglichen Raum im 1. OG.

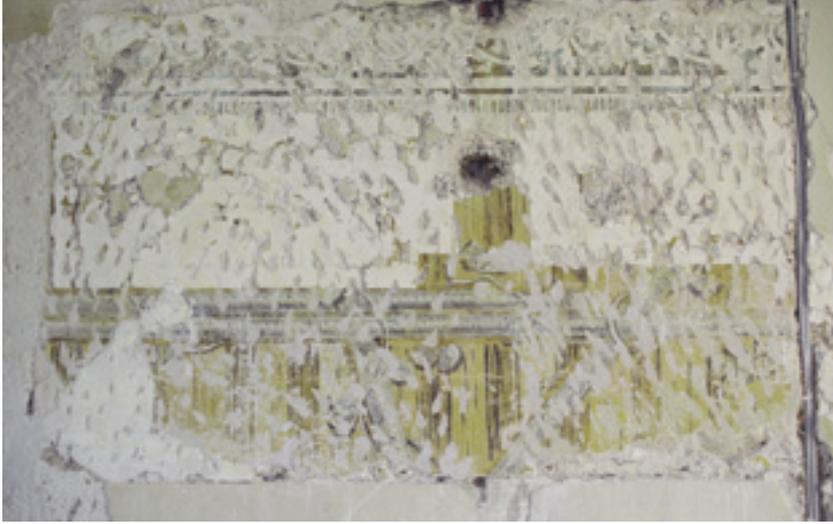
11 Detailaufnahme mit Zwischenzustand bei der Freilegung der Malerei.

Bei den Restaurierungsarbeiten im Hauptbau wurden im ehemaligen westlichen Saal unter einer dünnen Gipsputzschicht und zahlreichen Tünchenschichten, Fragmente eines barocken Putzes mit freskaler Bemalung entdeckt. Eingehende Untersuchungen belegten, dass um eine später zugesetzte bauzeitliche Türöffnung noch annähernd 4,5 m² eines freskal bemalten Putzes aus dem 18. Jahrhundert erhalten waren. Dieser Putz war im 19. Jahrhundert mehrfach übertüncht, im 20. Jahrhundert mit unzähligen Beilhieben aufgespitzt und mit Gipsputz überzogen worden (Abb. 11).

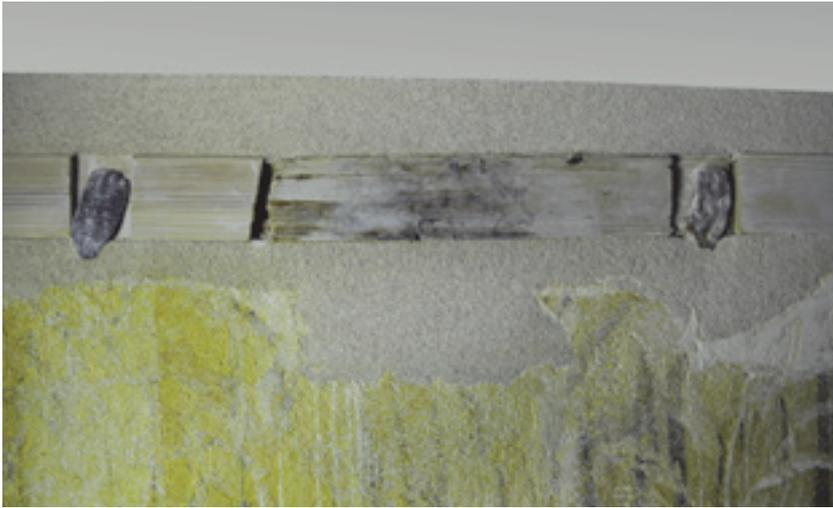
12 Detailaufnahme einer ergänzten Putzleiste links, rechts das barocke Original.

Eine technologische Besonderheit an diesem Fresko sind die in den Randbereichen der Wandflächen sowie die in Brüstungshöhe in den Putz eingelassenen Holzleisten. Diese waren noch in einzelnen Fragmenten erhalten und, wie die Befunde belegen, mit eingeschlagenen Eisenhaken auf dem Ziegelmauerwerk befestigt. Die heute sichtbaren platt geschmiedeten Laschen der Haken sind in ausgearbeiteten Vertiefungen in den Leisten versenkt, sodass damals offensichtlich eine ebene mit der Putzoberfläche bündige Wandoberfläche beabsichtigt war. Die primäre Funktion der Leisten in den Randzonen der Putzflächen war zunächst die von Putzleisten, welche ein einfaches, ebenes Abziehen des Putzes auf der Wandfläche ermöglichte. Die aufwendige Anbringung und handwerkliche Fertigung der Leisten sowie deren Belassen im Freskoputz muss jedoch andere Gründe gehabt haben (Abb. 12).

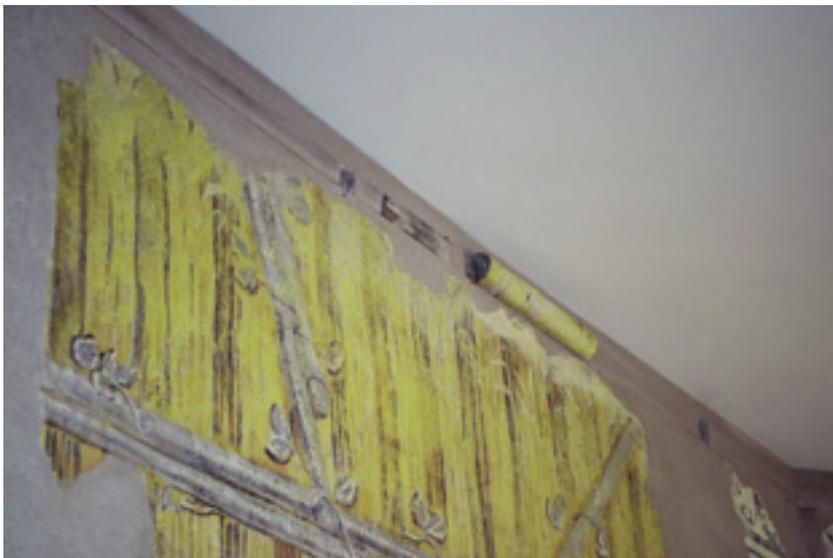
13 Rekonstruktionsversuch zur Rindenapplikation auf den hölzernen Putzleisten.

Beim Betrachten des aufgemalten Gerüsts aus Birkenästen fällt auf, dass die eingeputzten Holzleisten die regelmäßige Konstruktion in den Randbereichen der Putzflächen ergänzen und diese somit in die Konzeption der Wandgestaltung integriert sind. Ein winziger Befund an der oberen, horizontalen Holzleiste unterhalb der Decke, wo heute noch an einem nicht ganz eingeschlagenen kleinen handgeschmiedeten Nagel ein Rest eines Leinwandgewebes hängt, erlaubt die Hypothese zur sekundären Funktion dieser Leisten. Es ist zu vermuten, dass zur Ergänzung des gemalten Gerü-

tes aus Birkenästen, an diesen Leisten auf einem halbrund vorgeformten Leinwandträger abgeschälte Rindenstücke von Birken aufgeklebt waren, die durch Dreidimensionalität und Materialität die Illusion der einfachen Eremitenbehausung hervorheben. Diese Hypothese würde auch erklären, weshalb auf den Leisten keinerlei Fassungsreste oder Reste einer Beklebung festzustellen sind. Das vermutlich hier praktizierte Aufkleben von Rindenstücken auf ein mit Knochenleim halbrund vorgeformtes Trägergewebe, hätte die Verwendung kleinerer zusammengesetzter und ausgewählter, astfreier Rindenstücke erlaubt und eine nicht sichtbare Befestigung der sehr leichten Rindenapplikationen mit kleinen Nägeln ermöglicht. Die zahlreichen Nagellöcher in den Holzleisten sind ein weiterer Hinweis auf diese Technik. Der Vermerk im bauzeitlichen Schriftverkehr, dass ein „Eremitagenaltar“ mit Rinde verkleidet wurde, untermauert diese Hypothese (Abb. 13).

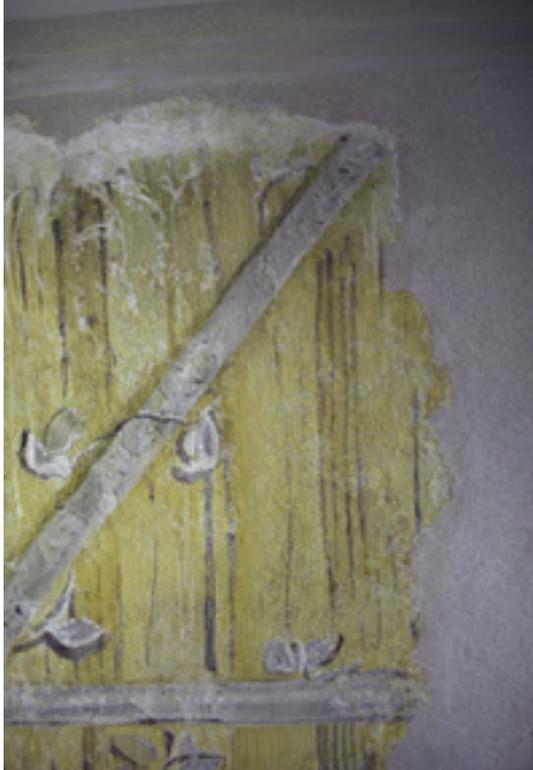
14 Detailaufnahme Endzustand, mit Putzergänzungen nur im Bereich originaler Freskoputzflächen mittels Strichretusche.

Die hohe maltechnische Qualität der Freskomalerei ist vermutlich ebenso wie an den übrigen Fragmenten freskaler Malereien in der Eremitage Giovanni Francesco Marchini zuzuschreiben. Die Vorgehensweise des Künstlers beim Malprozess lässt sich an den hier erhaltenen Befunden ablesen und belegt zunächst den Auftrag eines flächigen goldgelben Lokaltones, auf den dann nach der Skizzierung des Gerüsts aus Birkenästen, die Strohbuschel gemalt wurden. Befunde zu einer Vorritzung oder Pauspunkte wurden nicht festgestellt, der routinierte Freskant hat hier frei gearbeitet. Die Strohbuschel wurden mit einem hellgelb bis weißen kalkgebundenen Lichtton und einem dunkelbraunen Schattenton aus dem goldgelben Grundton herausmodelliert, wobei die Garben an die Außenseite des Gerüsts aus Ästen gebunden sind. Die Abbildung von hellen, lichtbeschienenen Ähren im oberen Bereich der Büschel löst die lineare Form auf und lässt die Strohabdeckung realistisch erscheinen (Abb. 14).

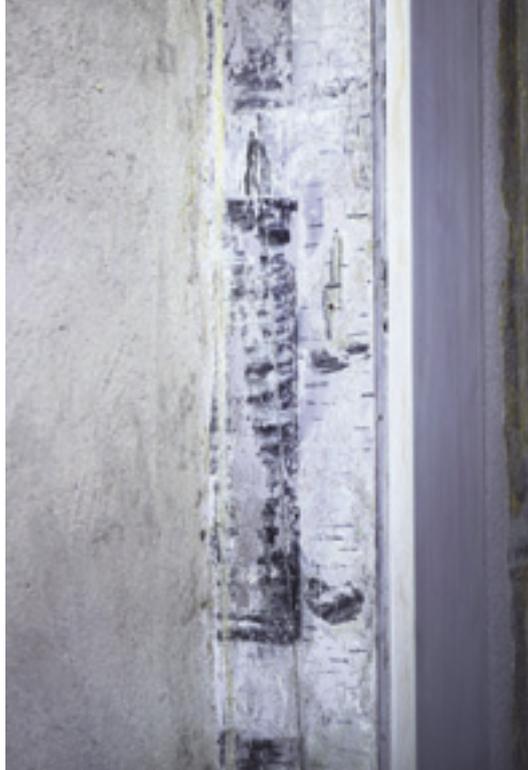
15 Freigelegte und retuschierte Fassung „auf rindenarth“ auf der Türleibung.

Die im Zuge der Restaurierung ebenfalls freigelegte barocke Fassung der Türleibung zeigt eine mit Temperafarbe aufgemalte Rindenapplikation, entsprechend den dargestellten Birkenästen auf der Wandfläche. Die teils schachbrettartige Anordnung von zwei nebeneinanderliegenden Reihen relativ kurzer und schmaler Rindenstücke entspricht einer realitätsnahen Abbildung einer Verkleidung mit Birkenrinde, die, wie gerade beschrieben, auf der Wandfläche teils auch mit echter Birkenrinde ausgeführt wurde. Die Wechsel zwischen helleren und dunkleren Rindenstücken, die im Gegensatz zu den Ästen auf den Wandflächen hier durch

Schraffuren und schwarze Schattenlinien und Narben noch detaillierter dargestellt wurden, unterstreichen die Plastizität der Abbildung. Der abweichende Duktus dieser Malerei im Vergleich zum Fresko deutet darauf hin, dass die Dekoration der Türleibung von einem anderen Maler ausgeführt wurde. Der archivalische Hinweis von 1729 auf eine Bemalung von „Fensterläden, Fenster-Gewölben und Füllungen an den Mauern „auf rindenarth“ durch den Maler Max Stöckel bestätigt diese These (Abb. 15).
