Ortstermin

Über den Dächern von Weinheim Hubschraubereinsatz an der Hildebrand'schen Mühle in Weinheim

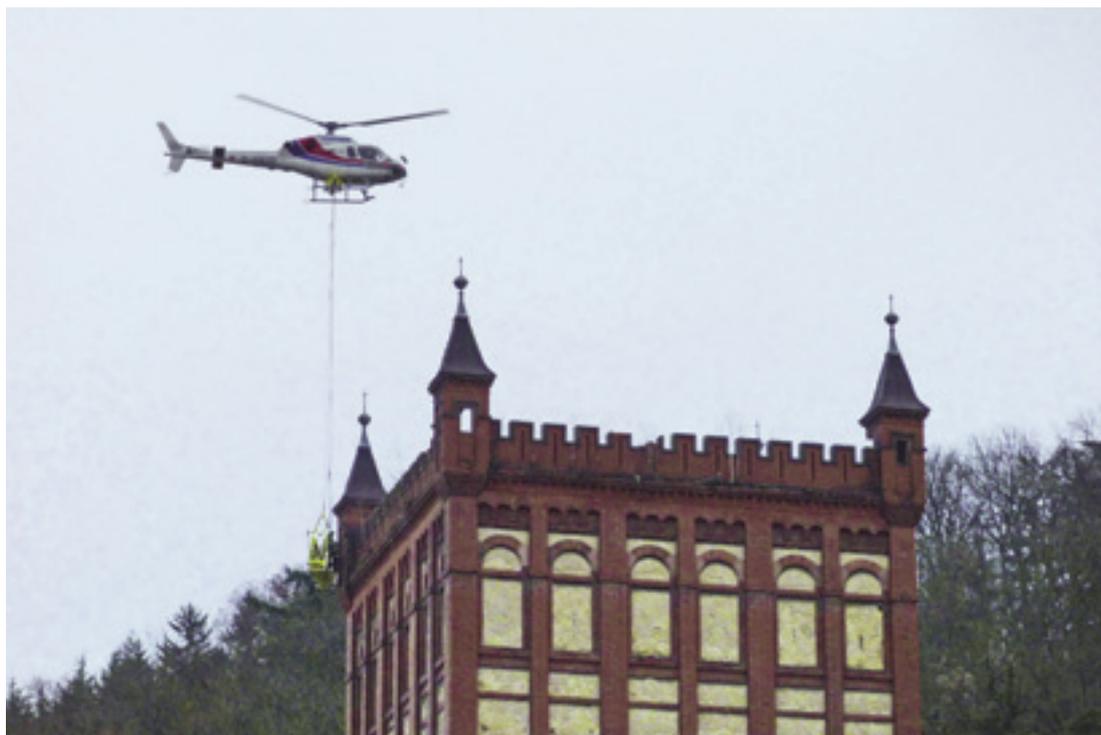
Neugierige Blicke zog am 2. Dezember 2021 ein Hubschrauber auf sich, der mit einem angehängten Korb über dem Siloturm der Hildebrand'schen Mühle in Weinheim an der Bergstraße schwebte. Im Auftrag des Landesamts für Denkmalpflege wurden in einem sogenannten HEC (Human External Cargo)-Einsatz vier Industriekletterer auf der in 40 m Höhe befindlichen Mauerkrone des Silos abgesetzt, um dort Sicherungsmaßnahmen durchzuführen.

weiterhin problematisch: Durch den Abbruch der Nachbargebäude wurden die Erschließungswege auf das Silodach gekappt. Bereits vor einigen Jahren stürzte das Dach ein, wodurch das Turminnere nun frei der Witterung ausgesetzt ist. Auf der Mauerkrone wuchsen Birken und lockerten sich Steine. Diese stellten eine potenzielle Gefahr, etwa bei der Errichtung eines Gerüsts dar.

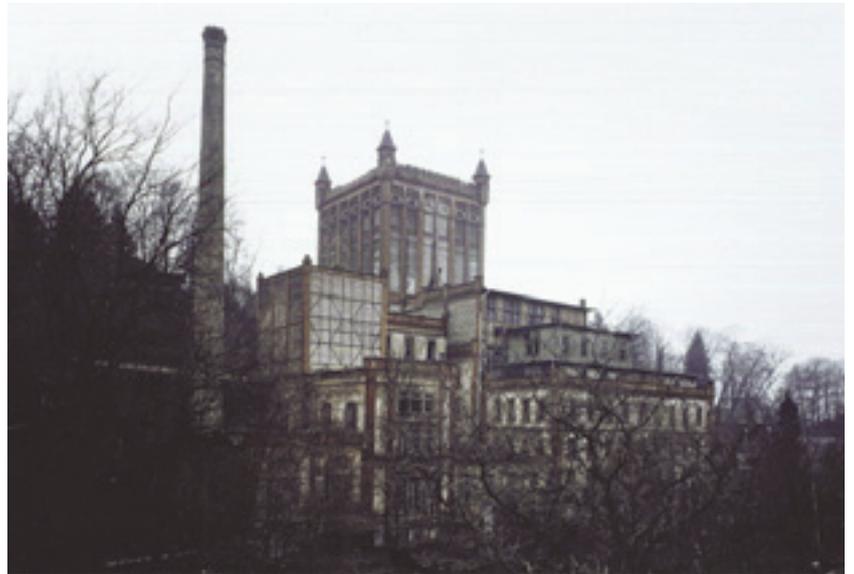
Hildebrand'sche Mühle in Weinheim 1990 vor Teilabriss.

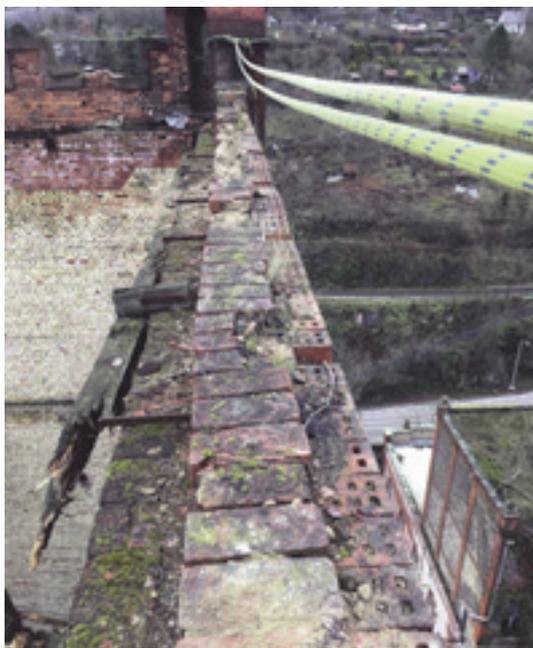
Arbeit geschützt zu sein und das Silo bei zukünftigen Arbeiten ohne Hubschrauber besteigen zu können. Gleichzeitig verschafften sie sich einen ersten Eindruck der Situation. Im oberen Bereich war ein großer Teil der Ziegel gelockert und auch einige Sandsteinplatten, die auf der Mauerkrone aufliegen, waren verrutscht oder in Teilen abgestürzt. In den folgenden Tagen entfernten die Kletterer zunächst den Bewuchs und anschließend alle losen Steine und Ziegel.

Aussicht der Industrielkletterer auf der Mauerkrone des Silos.
