Auf Spurensuche mit modernster Technologie

Die Wandmalereien im Chor der Martinskirche in Waiblingen-Neustadt

Dörthe Jakobs

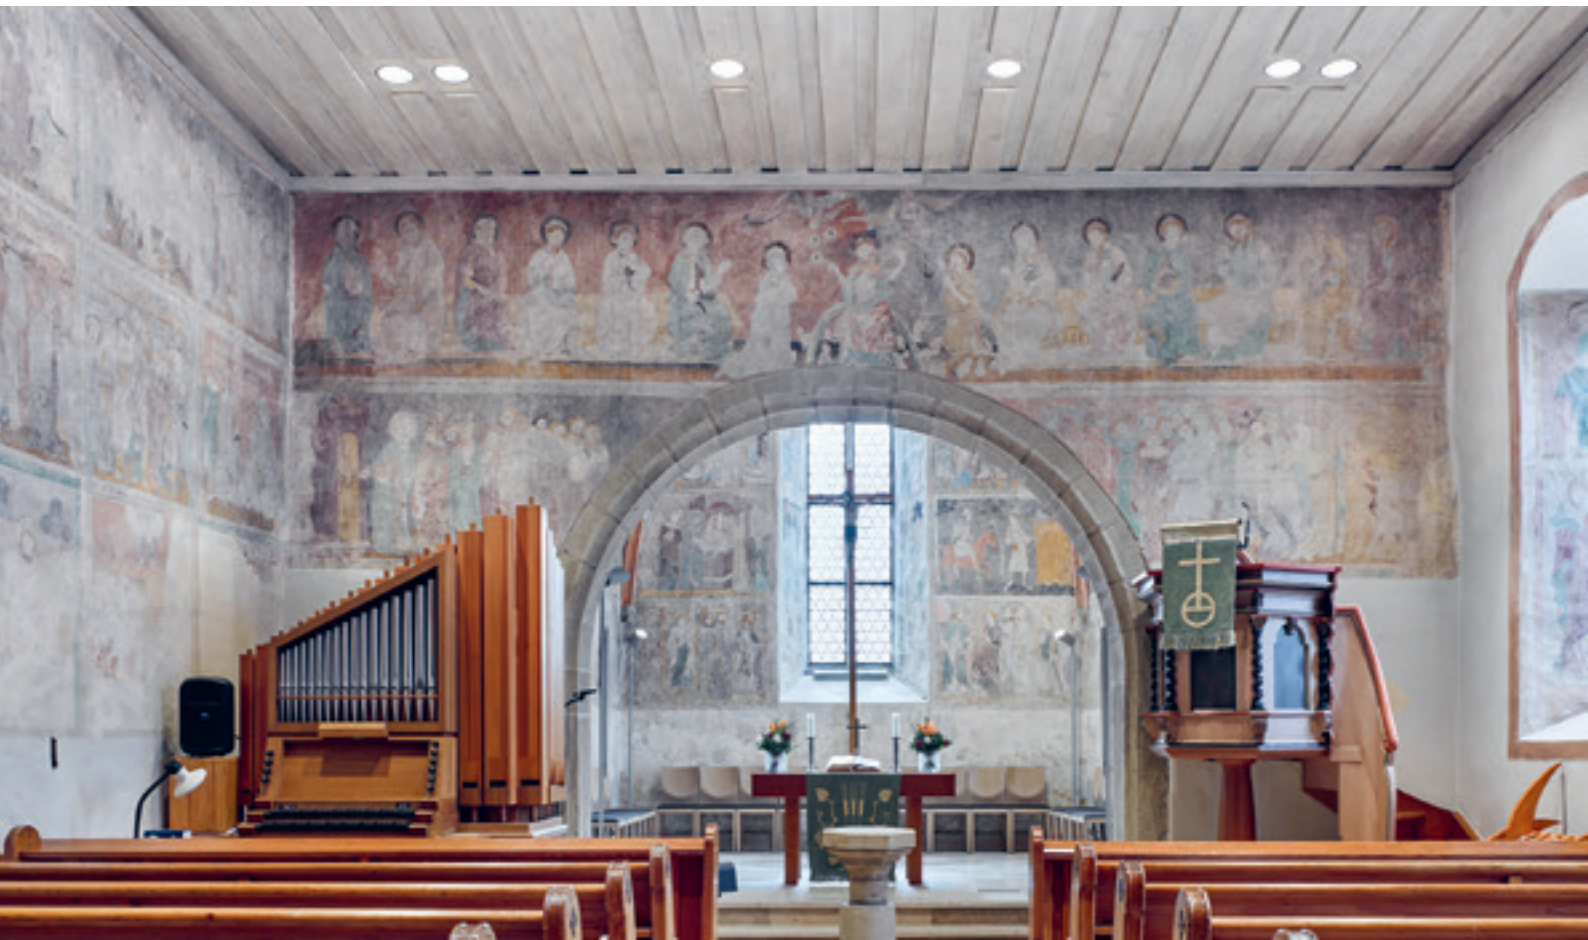
1 Blick in das Kirchenschiff Richtung Chor, 2017.

wöhnlich detailreiche Ausmalung an den Chorwänden und im Chorgewölbe. Gemäß dem ursprünglichen Patrozinium als Marienkirche und einer Widmung „Unserer Lieben Frau“ handelt es sich dabei um einen umfangreichen Marienzklus an den Wänden und um die Darstellung von Evangelisten im Gewölbe. Den Abschluss bildeten im frühen 15. Jahrhundert christologische Darstellungen im Schiff und ein jüngstes Gericht auf der Chorbogenwand (Abb. 1, 9).

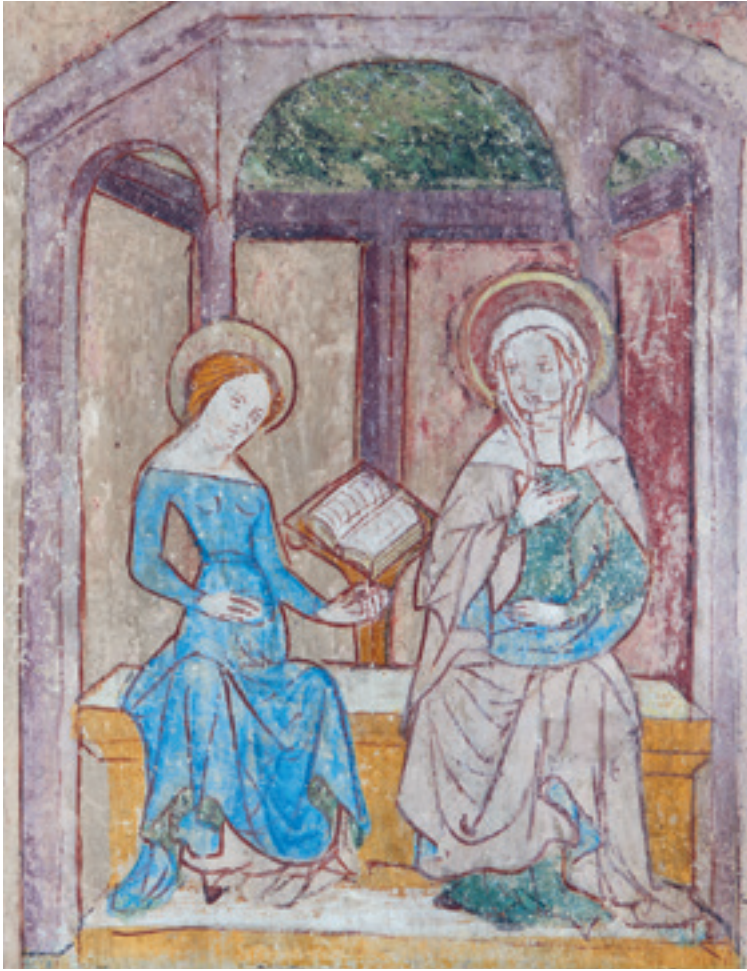
2 Anna und Maria, Chor, Bildszene der nördlichen Laibung des Ostfensters, 2017.

Bei der lilafarbenen Architektur aus der Bildszene Anna und Maria im östlichen Chorfenster (vgl. [Abb. 2](#)) handelt es sich um rotes bis rotviolettes Eisenoxid mit Kalk und Protein als Bindemittel sowie vereinzelt Kreidepartikeln und schwarzen Partikeln aus Eisenoxid mit Silikat als Produkt einer glasurartigen Schmelzphase. Dabei konnte bestätigt werden, dass es sich um Caput mortuum handelt, im vorliegenden Fall als synthetisch hergestelltes Pigment aus der Gruppe roter Eisenoxide. Es wird gewonnen aus Pyrit, einem aus Eisen und Schwefel bestehenden Mineral, durch so genanntes „Abrösten“ des Schwefels. Das Erhitzen von Pyrit bei hohen Temperaturen ergibt rauchende Schwefelsäure und als „Nebenprodukt“ ein bläulich-violettes Pulver. Der Begriff Caput mortuum (Totenkopf) soll auf die Farbe von geronnenem Blut zurückzuführen sein. Interessanterweise bezeichnet man Caput mortuum im Englischen als „cardinal purple“, also kardinalrot.

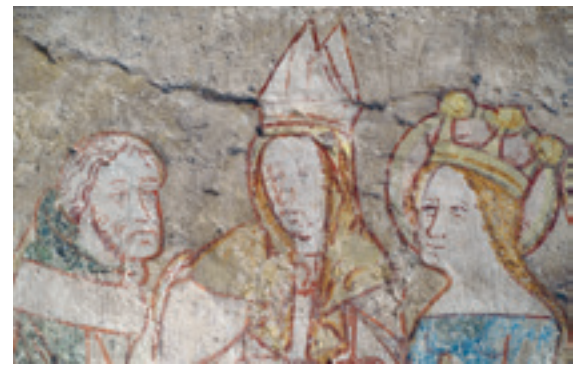
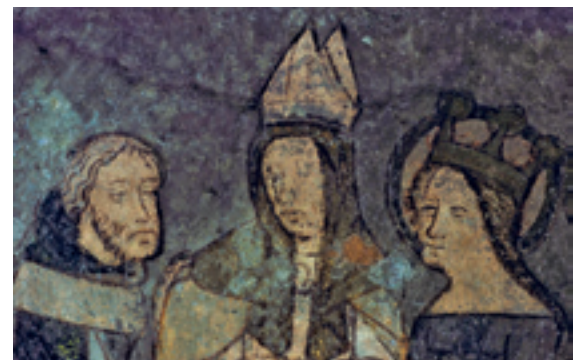
3a Vermählung von Josef und Maria im leichten Streiflicht. Verwendung von Blei-Zinn-Gelb in der Krone und im Nimbus von Maria sowie in der schleierartigen Kopfbedeckung des Hohepriesters unter der Mitra. Südliches Chorfenster, östliche Laibung, 2016.

3b Gleicher Ausschnitt wie 4a in UV-induzierter visueller Lumineszenz, das Blei in der Farbausmischung reflektiert kein Licht und erscheint daher dunkel.

Neben der typisch mittelalterlichen Farbpalette wie rote und gelbe Erdpigmente sowie grüne Kupferpigmente war die Verwendung einer breiten Palette von Rottönen wie Mennige (ein leuchtend orangefarbenes bleihaltiges Pigment) und eines quecksilberhaltigen Zinnoberrots auffällig. Das beeindruckende Farbenspiel mit verschiedensten Nuancen von einer Farbvariante ist heute aufgrund der auf die Freilegung zurückzuführenden Malschichtreduzierungen schwer nachzuvollziehen. Neben einem ockergelben Erdpigment für die Charakterisierung einiger Bodenzonen und für Teile der Architektur verwendeten die Maler Blei-Zinn-Gelb für die Heiligenscheine und Kronen. Dieses leuchtend helle Gelb muss ursprünglich nahezu wie Gold gewirkt haben (vgl. Abb. 3a). Als Blau fand Azurit Verwendung, ein basisches Kupfercarbonat. In einigen Gewändern

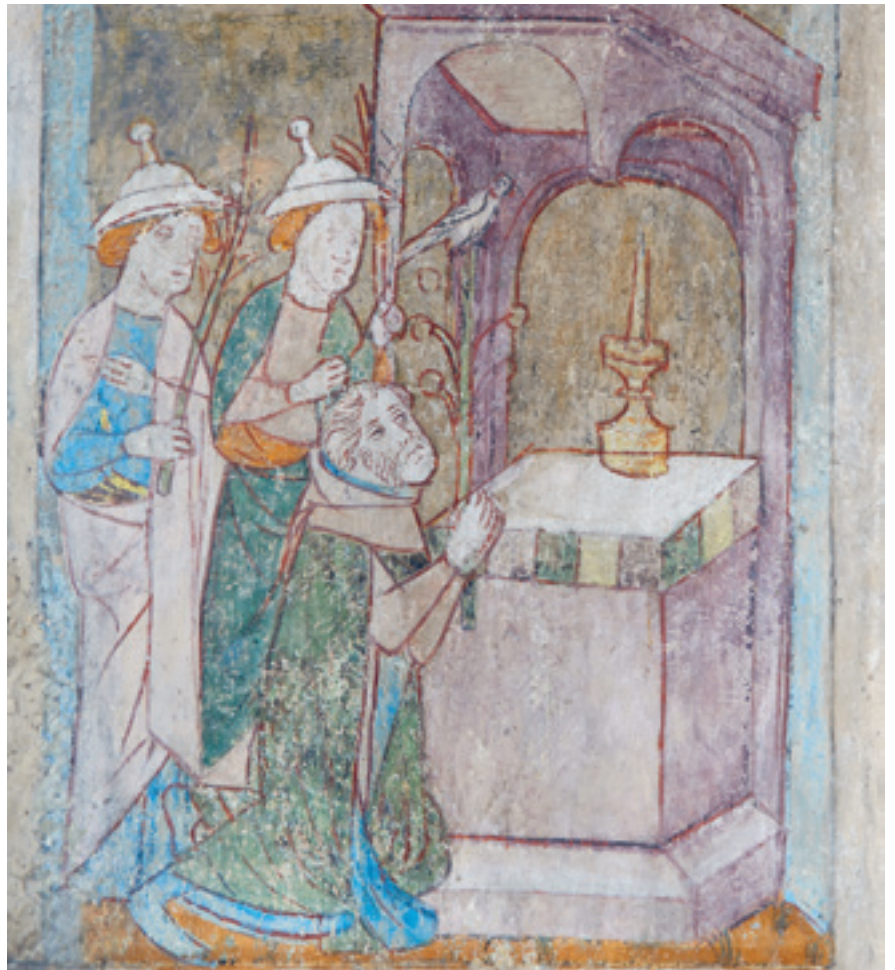
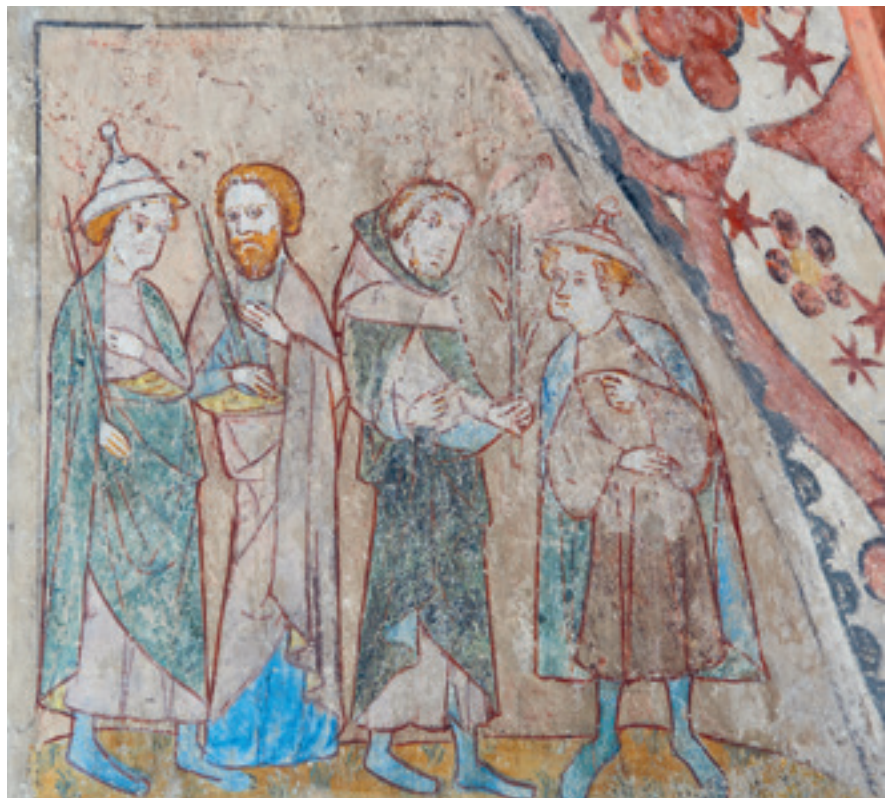
4 Josef betet am Altar, der blühende Stab, auf dem sich die Taube des hl. Geistes niederlässt, kennzeichnet ihn bereits gegenüber seinen Mitbewerbern als den für Maria Ausgewählten, Chor, Ostfenster, südliche Laibung, 2017.

5 Josef mit seinen Mitbewerbern, südlicher Bereich der Chorostwand, 2017.

Die erste Anlage dieser mehrschichtig ausgeführten Malerei erfolgte mittels einer roten linearen Vorzeichnung. Schablonen in den Hintergrundflächen und die sehr detailliert und mit verschiedenen Modellierungen ausgearbeiteten Gesichter lassen eine sehr qualitätvolle Malerei erkennen (Abb. 5). Eine rote Vorzeichnung definierte die Platzierung der Details wie Augen, Mund und Nase, darauf folgte die Anlage einer weißen Binnenfläche. Die heute teils leicht gräuliche Wirkung einiger Inkarnate muss durch einen Oxidationsprozess von Bleiweiß eingetreten sein. Die Modellierung der Gesichtszüge ist bei den männlichen Figuren stärker ausgeprägt als bei den weiblichen. Ihre Ausführung erfolgte mit gelbem Ocker, die Akzentuierung von Augen, Nase, Mund und den Locken in Haaren und Bart mit ockerfarbenen oder roten Linien. Um die Gesichter plastischer zu gestalten, setzte der Künstler Bleiweiß als Lichter auf die Stirn oder den Nasenrücken. Sogar das Weiß des Auges wurde mittels Bleiweiß akzentuiert. Ähnlich aufwendig sind die Gewänder gestaltet. Die durch die Vorzeichnung bestimmten Flächen wurden zum Beispiel mit einem hellgrünen Grundton ausgelegt, die Modellierung hingegen erfolgte mittels eines dunkleren Grüntons, den Abschluss bildete eine dunkle Konturlinie.

wurde das bereits erwähnte brillante Blei-Zinn-Gelb für das Innenfutter verwendet und mit einem Malachit, einem natürlich vorkommenden Kupfercarbonat für differenzierte Modellierungen ausgemischt (Abb. 5).

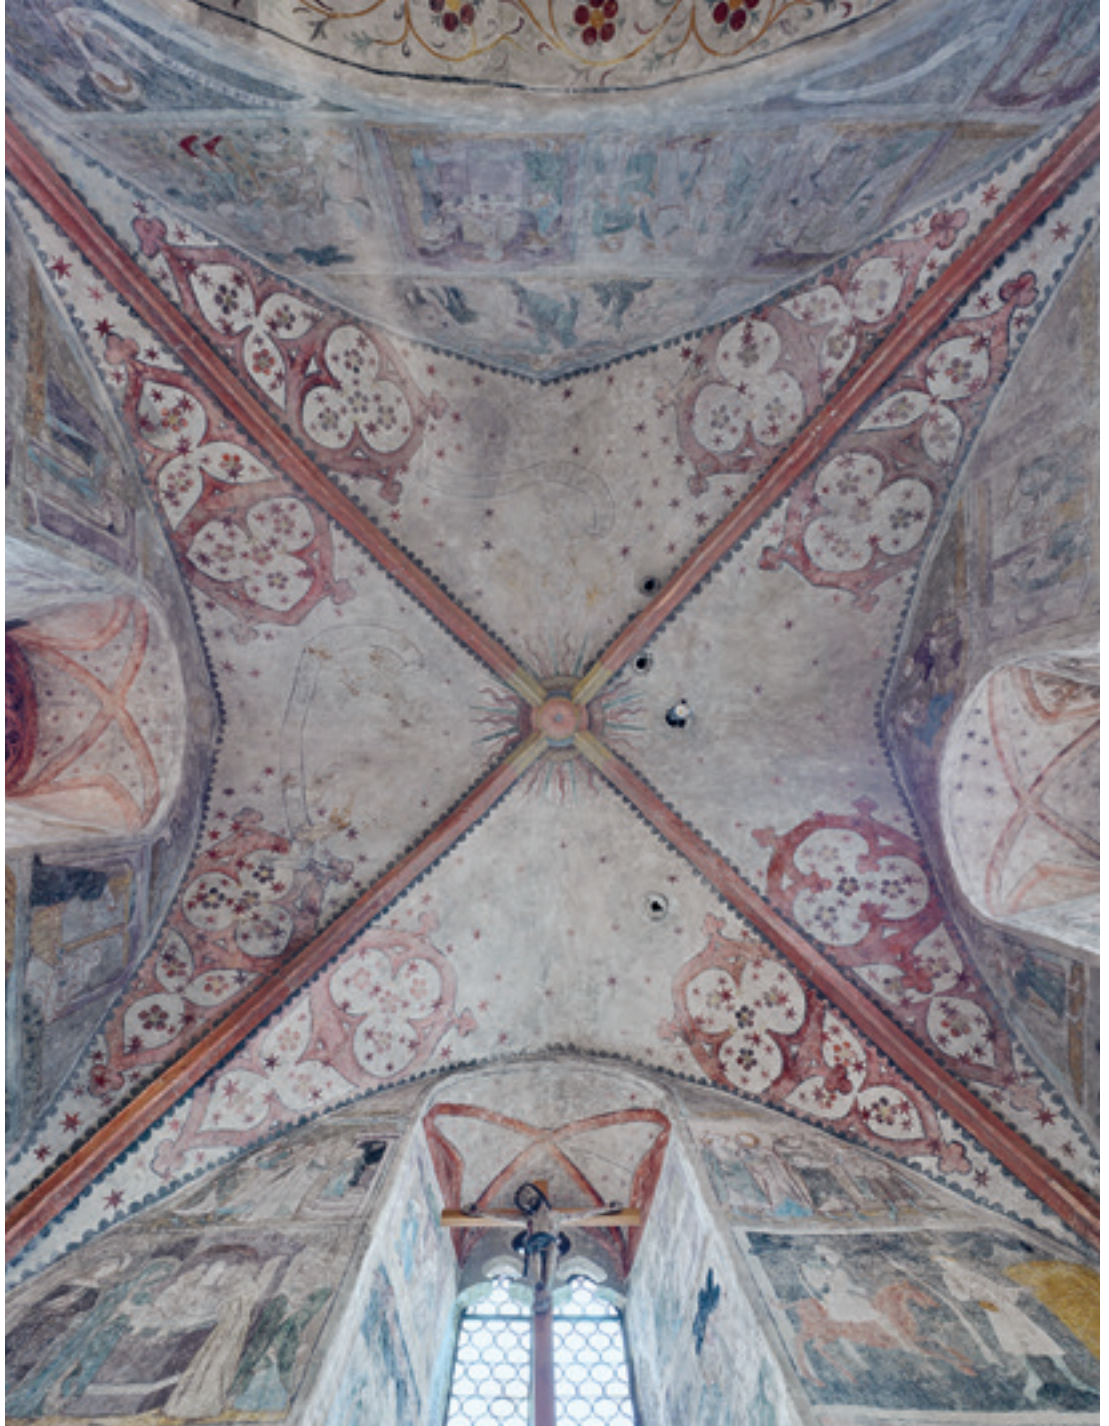
6 Blick in das Gewölbe des Chores mit den nur sehr fragmentarisch erhaltenen Evangelistensymbolen und einer Maßwerkmalerei in den Zwickeln, 2017.

Die heute sichtbaren Malereien in den Gewölbeflächen, zu denen das stilisierte Maßwerk mit Blumen und verschiedenen großen Sternen, sowie die fragmentarisch erhaltenen Evangelistensymbole gehören, liegen auf einer jüngeren Schicht, die die Malerei von 1380 überdeckt (Abb. 6). Ob die Gewölbemalereien in Ergänzung zu den Wandgemälden von 1380 angefertigt oder sich auf den Wänden fortsetzten und durch die Freilegung entfernt wurden, lässt sich heute nicht mehr eindeutig sagen. Verschiedene Beobach-

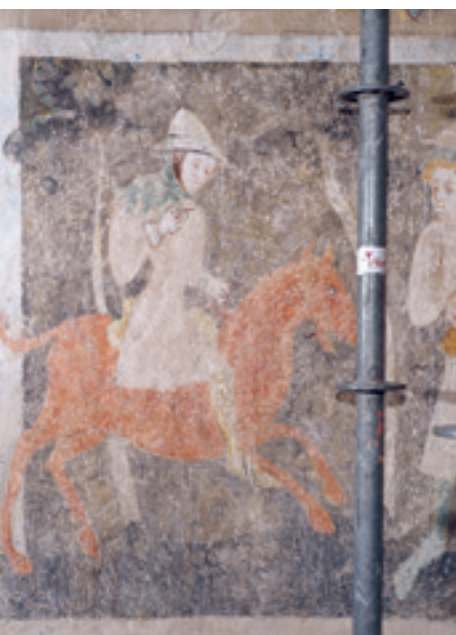
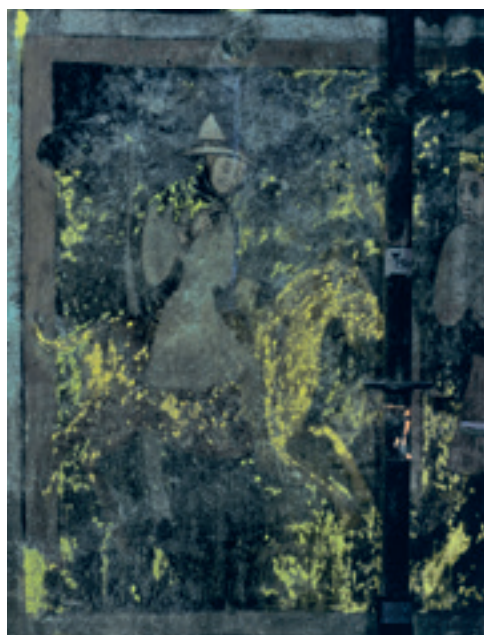
8a/b Ausschnitt aus der Darstellung der Kornfeldlegende im Auflicht und in der UV-induzierten visuellen Lumineszenz mit gelb fluoreszierenden, deutlich erkennbaren Retuschen, 2016.

Kornfeldlegende auf der Südwand (Abb. 8a, b) ist ein auffälliges „Gelb“ erkennbar, das im sichtbaren Licht „nicht sichtbar“ bzw. nicht erkennbar ist. Hierbei handelt es sich um die Verwendung eines modernen Zinkpigmentes in der Retusche. Diese Form der Untersuchung bietet die Möglichkeit, verschiedenste Phänomene zunächst zerstörungsfrei zu prüfen, um dann erst in einem weiteren Schritt je nach Phänomen und zu klärender technologischer Fragestellung gezielt Probeentnahmen zur Überprüfung durchzuführen.

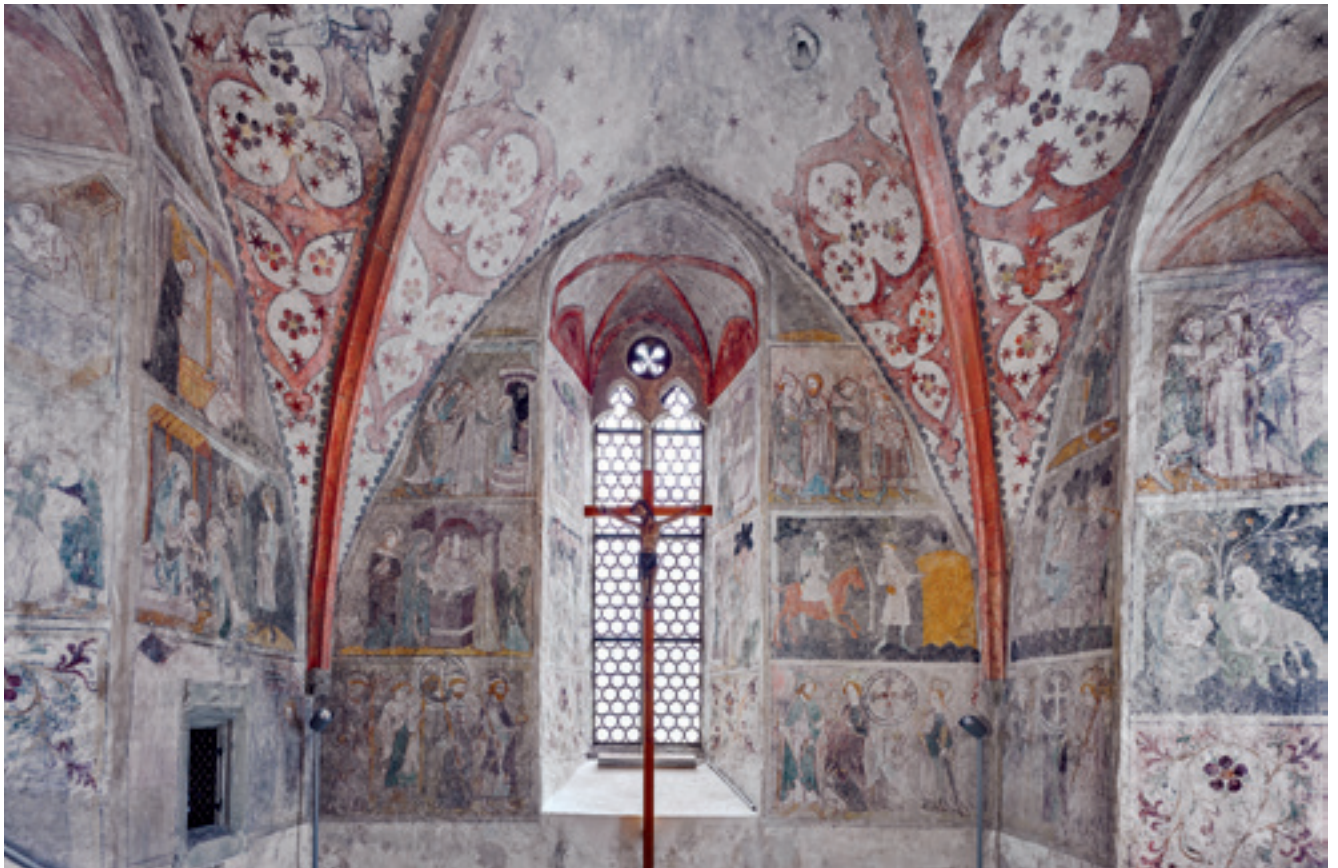
9 Chor mit Blickrichtung nach Osten: Wandmalereien mit Darstellungen aus dem Leben Mariä, 2017.

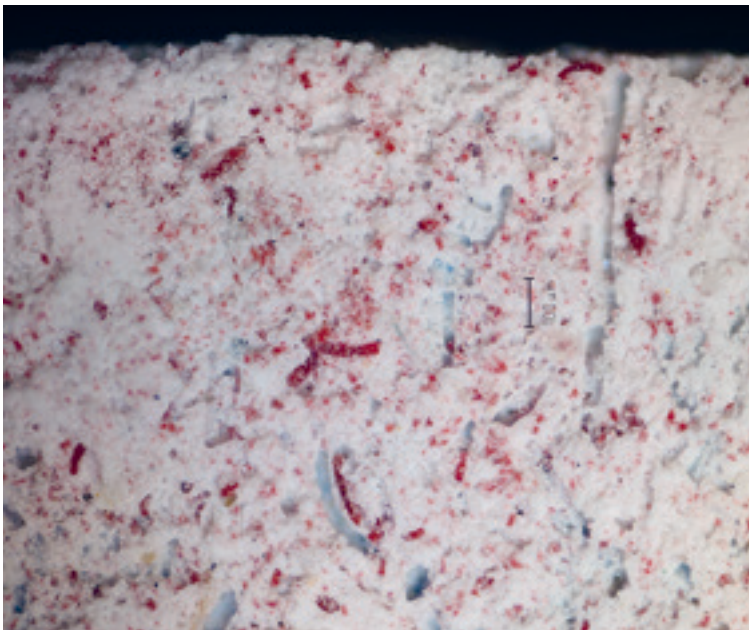
10 Ansicht einer Malschichtprobe im Mikroskop, deutlich sichtbar die roten Fasern wie auch die „Negative“ von ausgebrochenen Fasern, 2016.

In der farbgebenden rötlich-violetten Schicht im Gewand Josefs konnte ein roter Farbstoff nachgewiesen werden, bei dem es sich um Alizarin-Krapplack oder einen Carmin-Lack handeln könnte. Neben dem sich in der Kalkfassung quasi auflösenden Pigment waren aber auch Faserstrukturen von rot gefärbten Textilfaserresten nachzuweisen. Wie aber kommen Textilfasern in die Tünchen und welche Rückschlüsse lassen sich daraus ziehen? Eine weitere Probe aus dem Gewölbe erbrachte ein vergleichbares Ergebnis. Unter der sichtbaren Fassung sind die Reste der zum Marienzyklus gehörenden Malerei erhalten. Die Analyse einer Probe ließ zunächst Rückschlüsse auf den Schichtenaufbau zu, demnach liegt auf einer dünnen Kalktünche eine sehr kompakte dicke Tüncheschicht und darauf eine blaue und eine rote Malschicht. Bei der lichten Blaufassung handelt es sich um das Pigment Azurit, einem künstlich erzeugten basischen Kupfercarbonat. In der roten Farbschicht sind wiederum – ähnlich wie in der Gewandprobe Josefs – Faserabschnitte und kurzketziges Textilfasermaterial eingestreut, bei denen es sich vermutlich um Seide handelt ([Abb. 10](#)). Der rote Farbstoff, mit dem die Seide gefärbt wurde, konnte nicht definitiv bestimmt werden, vermutet wird auch hier Krapp oder Carmesin.
