Zwei Tabakscheunen in Mannheim-Seckenheim

Verlust trotz doppeltem Schutz und sanierungswilligem Eigentümer

Ute Fahrbach

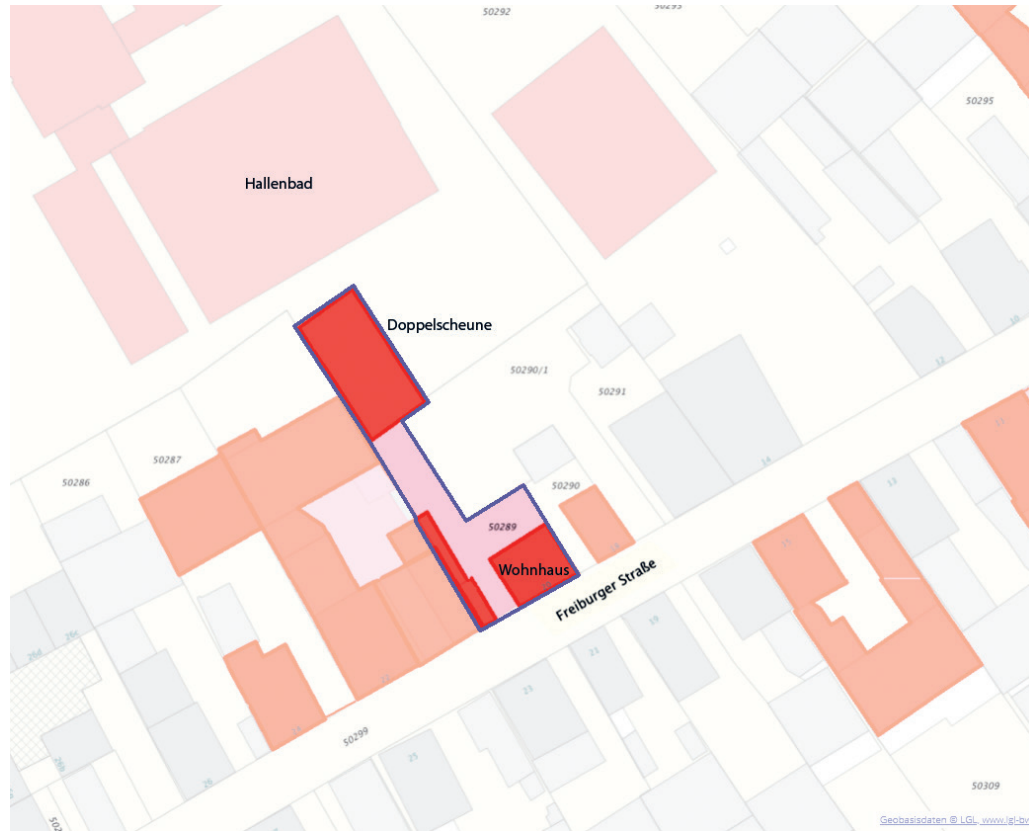
2 Auszug aus der allgemeinen Denkmaldatenbank mit Kartierung von Wohnhaus und Scheunen Freiburger Str. 20. Die Grundstücksgrenze ist blau markiert.

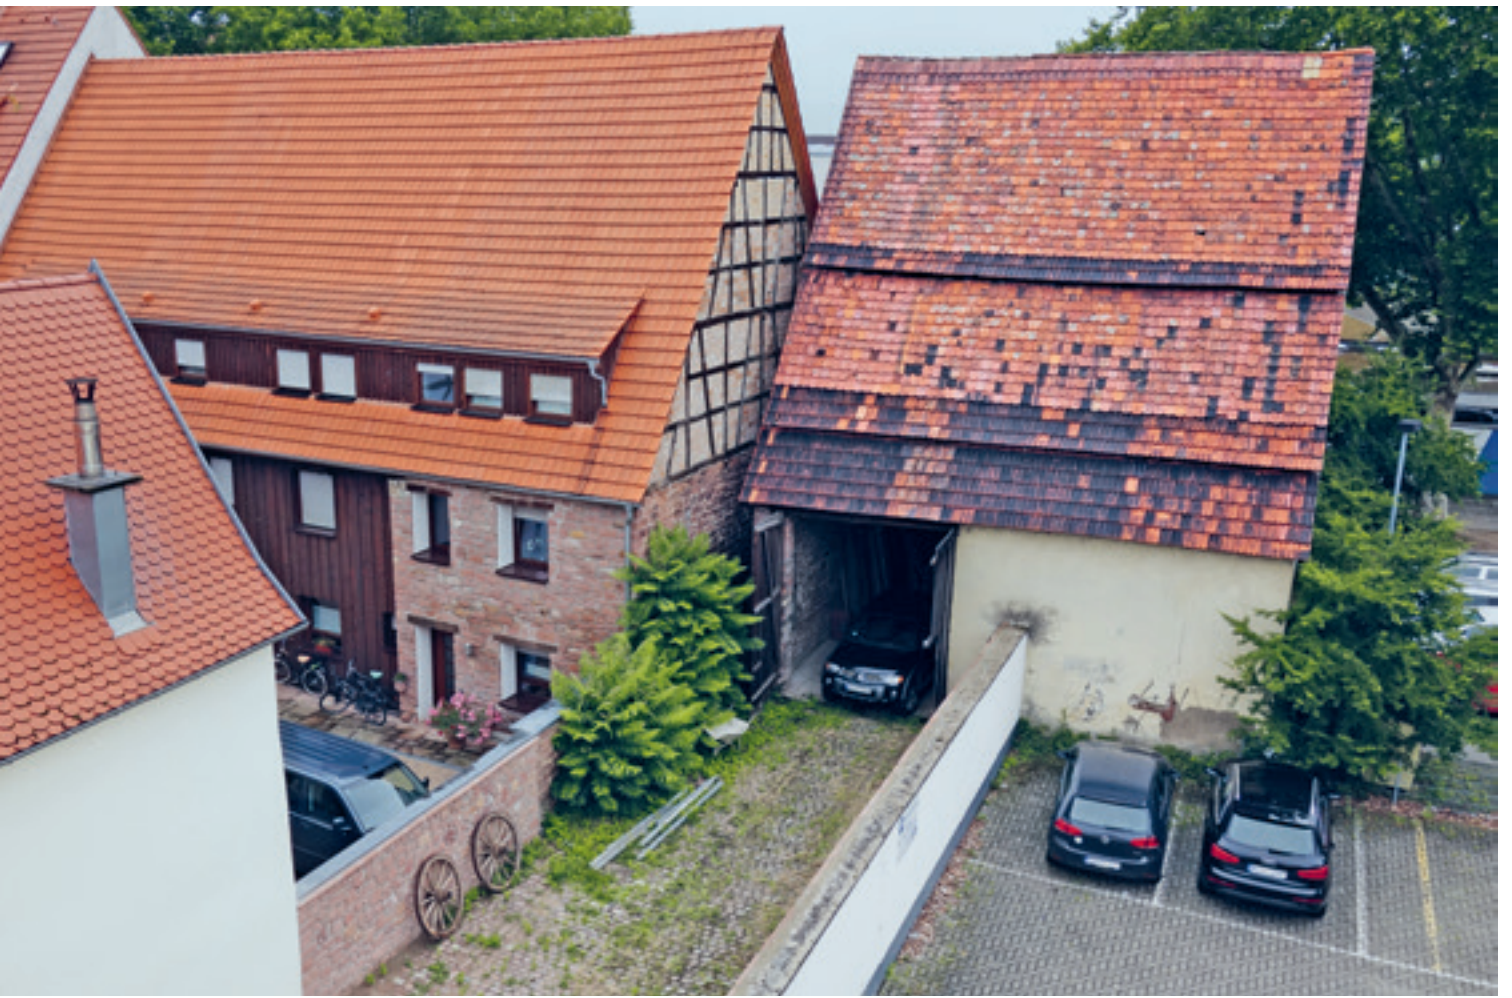
3 Blick vom Wohnhaus auf den vorderen Teil der Doppelscheune und die zum Wohnen ausgebaute Scheune des Nachbargrundstücks. Aufnahme Juni 2018.

ausforderungen beim Umbau einer Scheune zum Wohnen. Wie es denkmalgerecht ausgeführt werden kann, zeigt die Scheune auf dem Nachbargrundstück der abgebrochenen Doppelscheune (Abb. 3–4). Die aufgeklappten Ziegelreihen und die Ausmauerung im Scheunenverband können bei einer Wohnnutzung nicht gehalten werden. Die Belichtung der ausgebauten Dächer erfolgt durch Gaupenbänder in bis zu drei übereinanderliegenden Reihen bei den ganz großen Scheunen. Um die Dachflächen noch erfahrbar zu belassen, reichen die modernen Gaupenbänder nicht an den Rand des Daches, wie es bei den alten aufgeklappten Ziegelreihen der Fall ist.

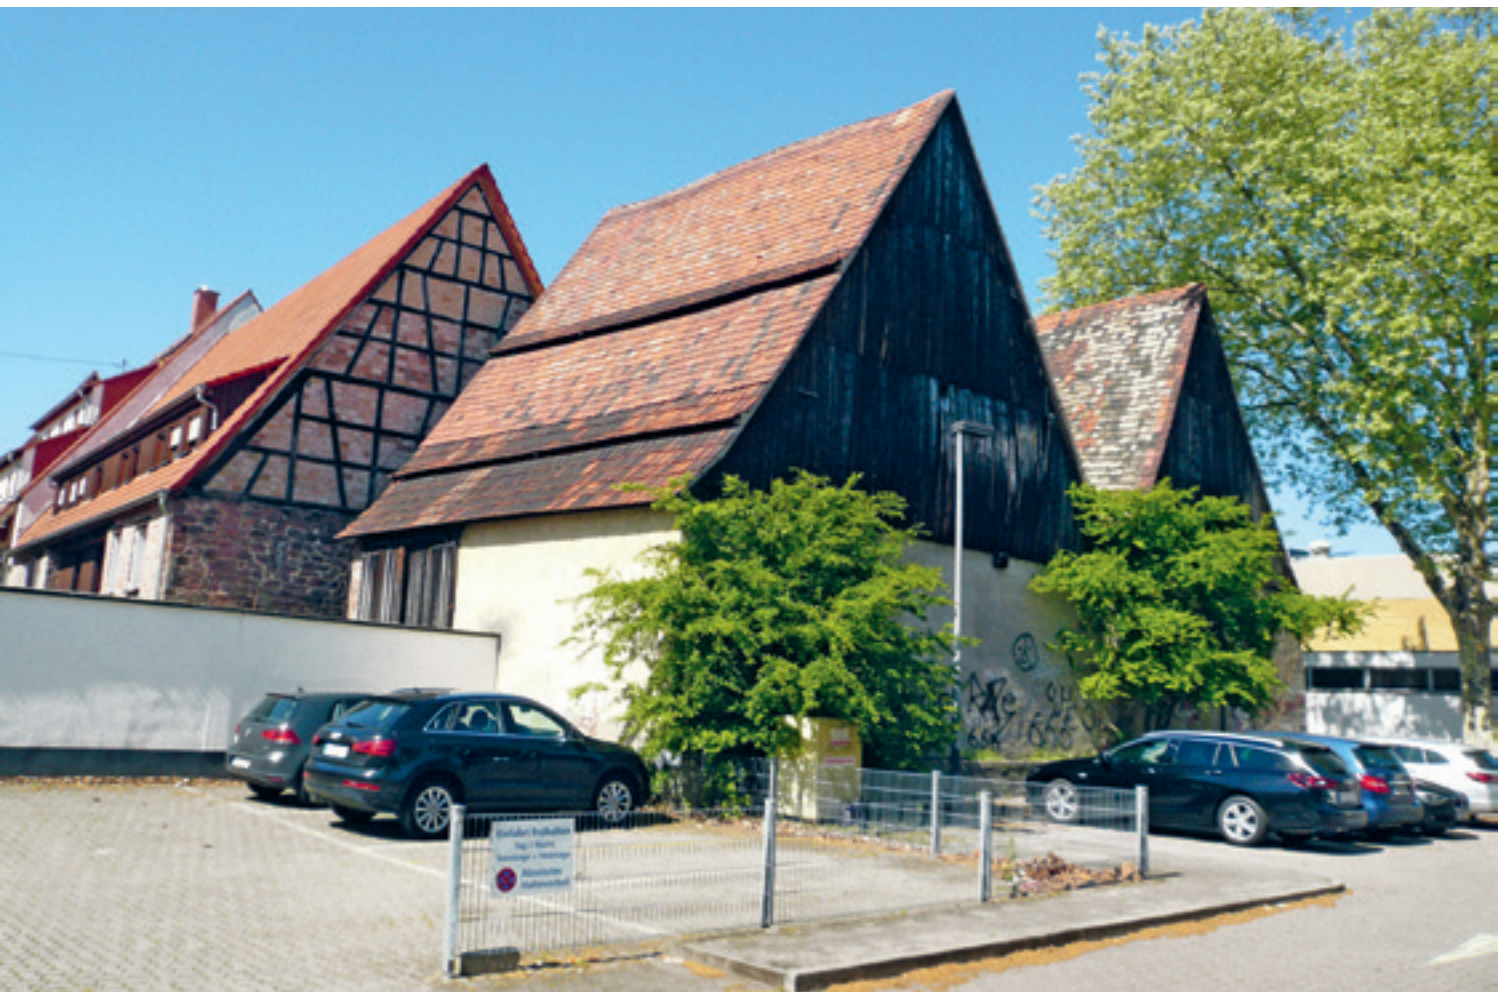
4 Ansicht der inzwischen abgebrochenen Doppelscheune Freiburger Straße 20 von Osten. Ursprünglich waren die Scheunen doppelt so breit. Aufnahme April 2018.

Dächer sind waagerechte Reihen von Biberschwanzziegeln, die ein wenig aufgeklappt sind, um die Luftzirkulation zuzulassen (Abb. 4).
