Klappe halten

Über den Erhalt von Klappläden am Kulturdenkmal

Ute Fahrbach-Dreher †

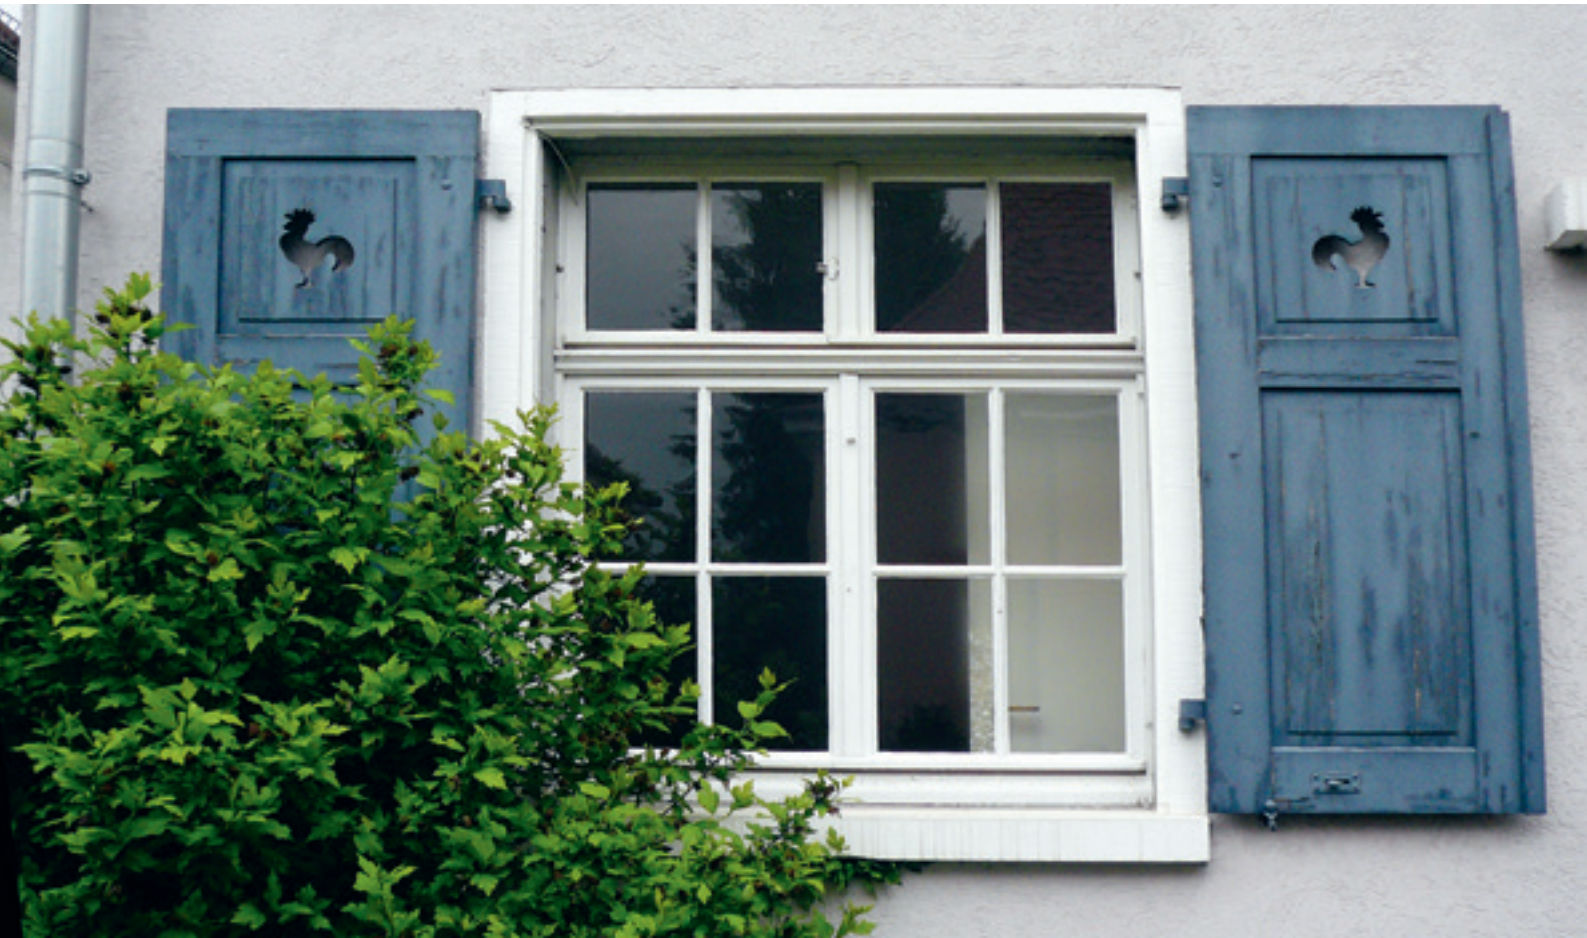
1 Karlsruhe, Gartenstadt Rüppurr, Asternweg. Bauzeitliches Fenster und historische Klappläden, deren genaues Alter nicht bekannt ist.

Sehr schöne Beispiele für historische Klappläden finden sich in der Gartenstadt Rüppurr in Karlsruhe, einem Kulturdenkmal, das in mehreren Bauabschnitten zwischen 1911 und 1929 errichtet wurde (Abb. 1). Die Lichtöffnungen, die bei geschlossenen Läden Auskunft über die Tageszeit geben, sind sehr malerisch und abwechslungsreich gestaltet. Das ausgestanzte Gockelmotiv gewinnt

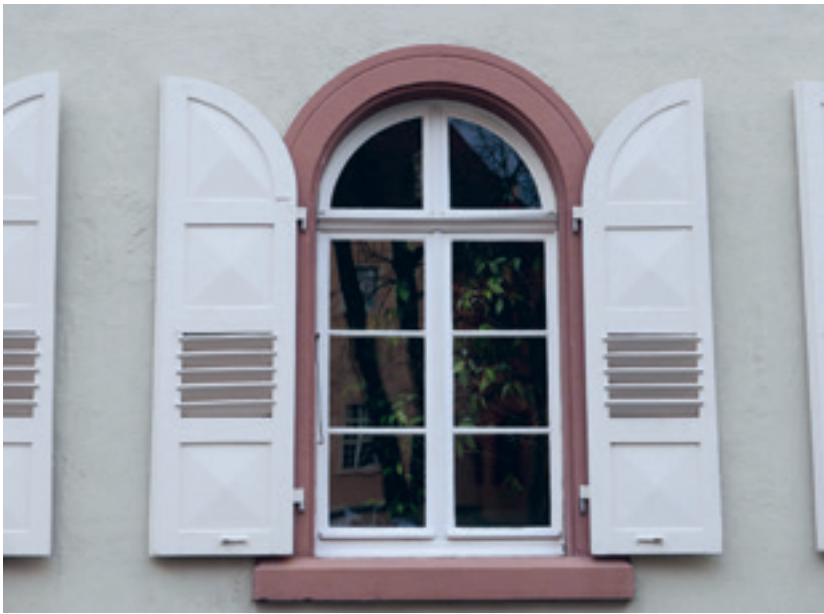
2 Karlsruhe-Durlach, Karlsburgstraße. Laden an der Straßenfassade, mit ziemlicher Sicherheit von 1840 und mit einem modernen Beschlag unten, der zur Arretierung dient. Der ursprüngliche Beschlag hatte zu Schäden in Holz und Fensterbank geführt und wurde deshalb ersetzt.

gegenüber Blüten, Blättern, Herzen und geometrischen Figuren sicherlich den Sympathiepreis des Betrachters. Auf den ersten Blick bauzeitlich sind die Klappläden des Gebäudes Karlsburgstraße 5 in Karlsruhe-Durlach mit den aufwendig diamantierten Füllungen (Abb. 2). Aber die Betrachtung der Gebäuderückseite wirft die Frage auf, ob die dortigen Brettläden mit herz- und kreuzförmigen Lichtöffnungen nicht doch älter sind (Abb. 3). Oder wurden an der Straßenfassade elegantere, teurere Fensterläden angebracht? Für diese Vermutung spricht eine Fotografie aus der Mitte des 19. Jahrhunderts, das bereits diese Klappläden am Haus von 1840 zeigt. An der Gebäuderückseite wurden weniger aufwendige Läden angebracht. Noch kniffliger wird es, wenn eindeutig Klappläden aus unterschiedlichen Bauzeiten an einem Kulturdenkmal vereint sind. In Mannheim ist das Doppelwohnhaus in der Medicusstraße ein gutes Beispiel (Abb. 4). Je mehr Lamellen, umso jünger scheint es uns zu lehren. Wenn man es genau wissen wollte, müsste man das Alter durch eine genaue Betrachtung der Details und restauratorische Befunduntersuchung herausfinden. Wie würde die Denkmalpflege beraten? Beide Klappläden dürfen so bleiben, wie sie sind, denn sie

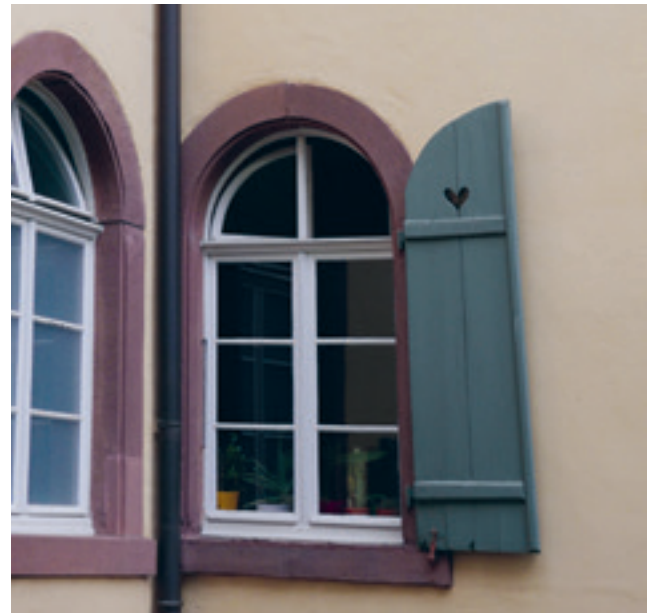
3 Karlsruhe-Durlach, Karlsburgstraße. Laden an der Gartenfassade, vermutlich von 1840. Die Läden sind zweiteilig mit Scharnier, damit die ganze Fensteröffnung verschlossen werden kann. Die Brettläden sind eine einfache Konstruktion im Vergleich zu den aufwendigen Diamantfüllungen an der Straßenseite. Die Reiber sind die einfachste Möglichkeit, einen Laden zu arretieren.

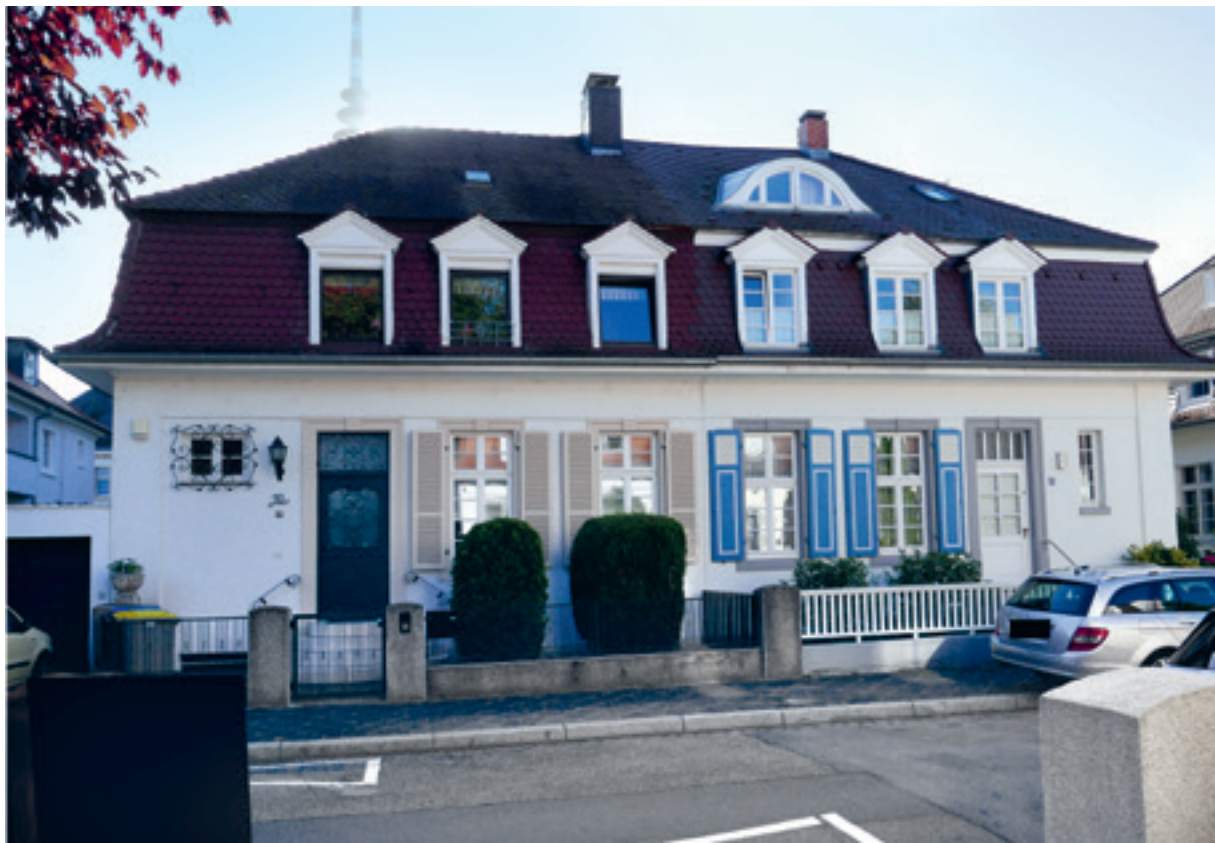
4 Mannheim, Medicusstraße. Die Läden rechts mit Lamellen oben und der hochrechteckigen Füllung unten sind mit großer Wahrscheinlichkeit älter als die Lamellenläden der linken Haushälfte.

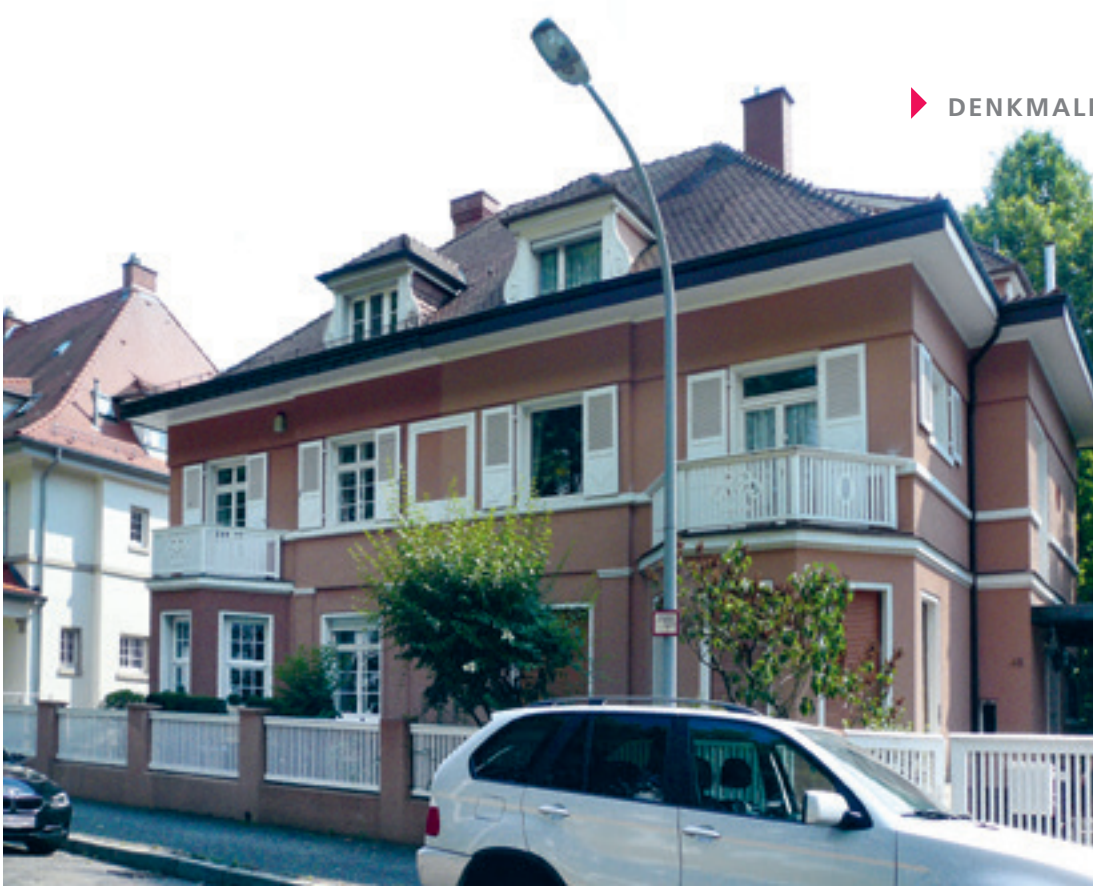
5 Mannheim, Paul-Martin-Ufer, Doppelwohnhaus mit Rollläden im Erd- und Klappläden im Obergeschoss, beides aus der Erbauungszeit. Die Rollläden verschwinden, wenn sie hochgezogen sind, vollständig in den Rollladenkästen.

1913/14 (Abb. 5) zeigt, die ebenfalls ein Kulturdenkmal ist. Die Rollläden am Erker und an den Wänden des Erdgeschosses sind dort angebracht, wo durch den polygonalen Grundriss und die Wandgliederung mit Lisenen kein Platz für Klappläden ist. Anders verhält es sich im Obergeschoss. Die horizontale Wandgliederung bietet hier Raum für Klappläden. Die Rollläden verschwinden in Kästen, die beim Bau in die Wand integriert wurden. Das ist aber nur dann möglich, wenn die Rollläden von Anfang an geplant waren. Ein

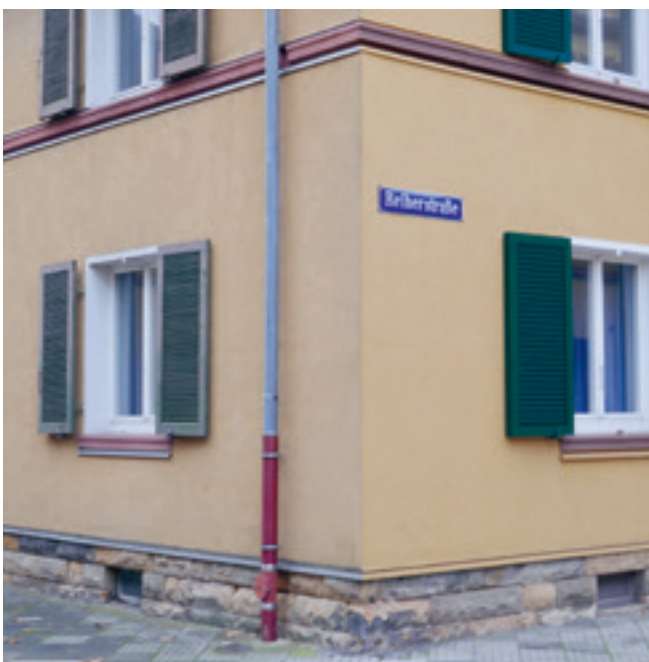
6 Mannheim, Siedlung Reiherplatz. Die ursprünglichen Läden hatten nur ein kleines Lamellenfeld. Bei diesem Gebäude wurden sie durch Lamellenläden ersetzt, links aus Holz, rechts aus Metall.

In der Siedlung Reiherplatz in Mannheim, einem Kulturdenkmal, das von 1918 bis 1920 errichtet wurde, kann man erneuerte Klappläden sehen. Es sind recht einfache Modelle mit Lamellen, die die bauzeitlichen Läden mit weitgehend geschlossenen Füllungen ersetzen. Immerhin waren die ersten Nachbauten aus Holz, inzwischen gibt es, ohne Absprache mit der Denkmalpflege, eine zweite Generation aus Metall (Abb. 6). Die Denk-
