Entdeckungen aus den Archiven

ZU BESUCH IM DOKUMENTATIONS- UND BILDARCHIV DER RESTAURIERUNG

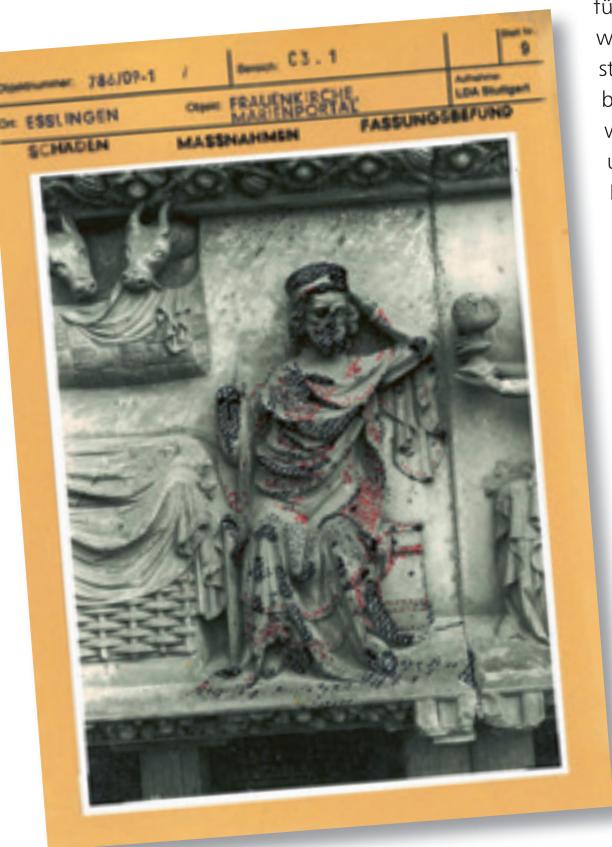
1 1986 werden auf drei verschiedenen transparenten Folien umfangreiche Schäden, Maßnahmen und Fassungsbefunde dokumentiert, hier im Bild in Überlagerung dargestellt. Schäden (schwarze Punkte und senkrechte Schraffuren), Maßnahmen (schwarze schräge Schraffuren) und Fassungsbefunde (rote Punkte).

Wirft man einen genaueren Blick in die einzelnen Akten, offenbaren sich wahre Schätze. Zu den älteren Dokumenten aus den 1980er Jahren zählt zum Beispiel die Fotodokumentation des Marienportals der Frauenkirche in Esslingen. Die Frauenkirche gehört zu den herausragenden Gebäuden der südwestdeutschen Spätgotik. Das von einem Wimperg bekrönte Bogenfeld des Südostportals von etwa 1350 zeigt in drei Registern Szenen aus dem Marienleben. Im Kontext des sogenannten Umweltschadensprogramms des Landes hatte man im Landesdenkmalamt 1985 einen Steinrestaurator eingestellt. Nun sollte mit einer Restaurierung dem rapiden Steinzerfall des 20. Jahrhunderts entgegengewirkt werden. Schäden, Maßnahmen und Fassungsbefunde wurden – wie damals üblich – noch per Hand auf verschiedenen Folien über analogen Fotos

eingetragen, so zu sehen auf einem Ausschnitt aus der Anbetung des Christuskindes, das den sitzenden Josef zeigt, wie er sich überrascht in Richtung der herantretenden Könige wendet (Abb. 2).

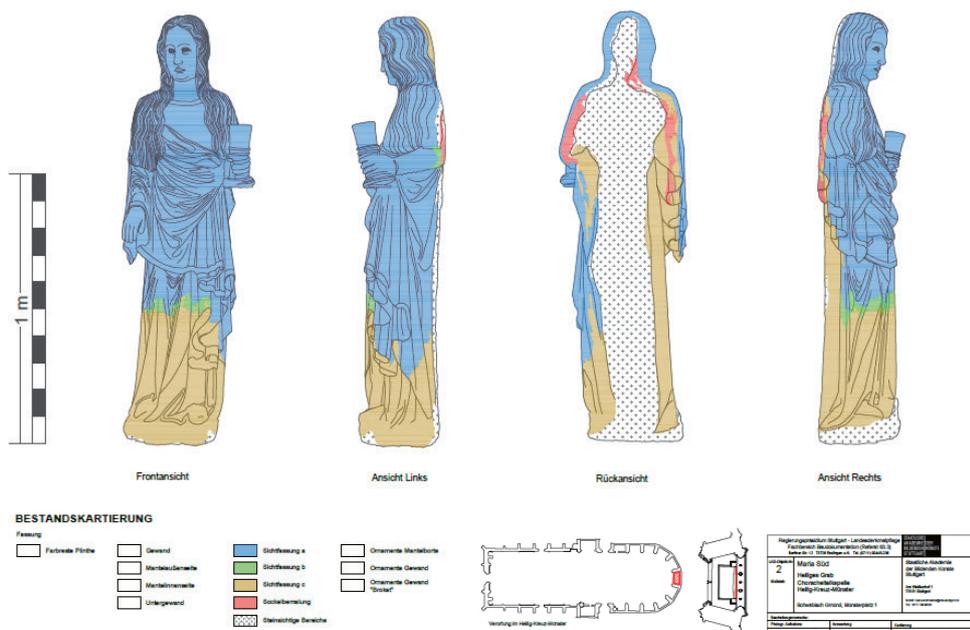
3 Bestandskartierung einer Marienskulptur vom Heiligen Grab im Heilig-Kreuz-Münster in Schwäbisch-Gmünd.

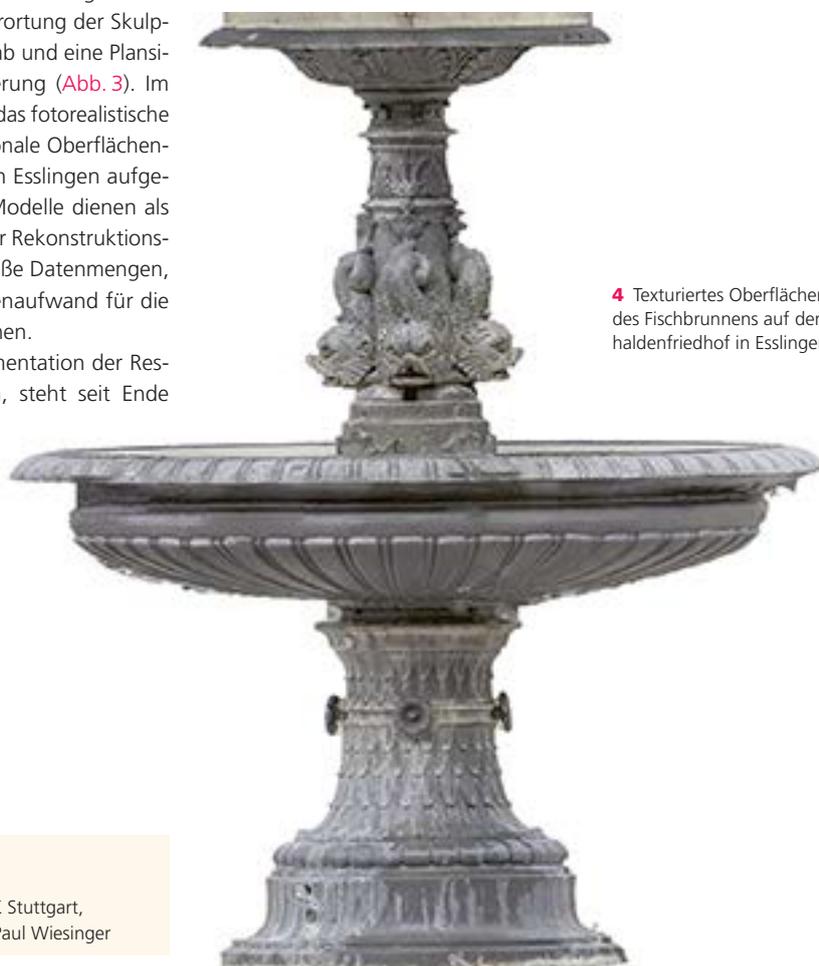
4 Texturiertes Oberflächenmodell des Fischbrunnens auf dem Ebershaldenfriedhof in Esslingen (SFM).
